# Biserica evanghelică din Saschiz, jud. Mureș. Cercetări arheologice (I)

DANIELA MARCU ISTRATE\*

**Key words:** Saschiz, fortified church, fortified tower, Saxon, cemetery, Middle Age, XV<sup>th</sup>–XIX<sup>th</sup> centuries.

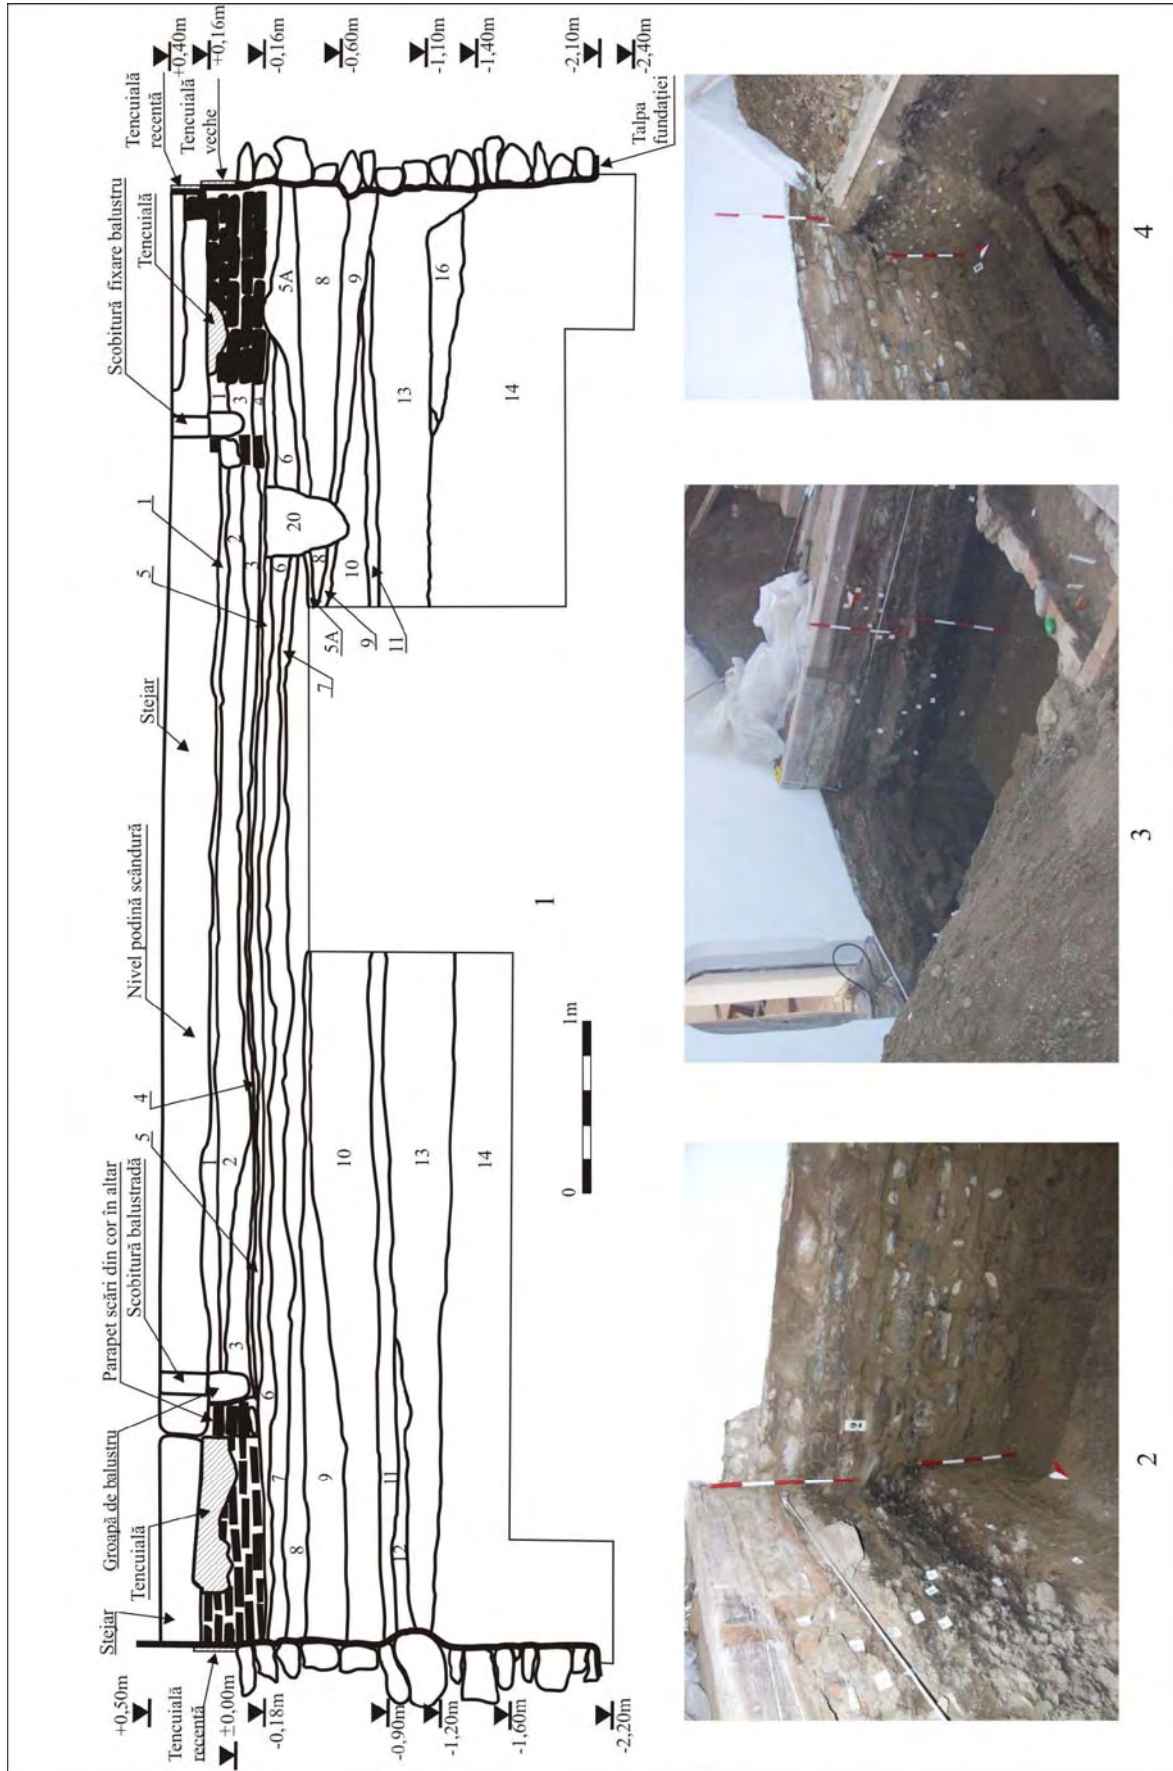
Pl. 19. I. Profilul de est al secțiunilor 1/2010 și 2/2010, la limita vestică a absidei altarului, cu profilul transversal (N-S) prin cor. 2–4. Imagini din timpul cercetărilor.

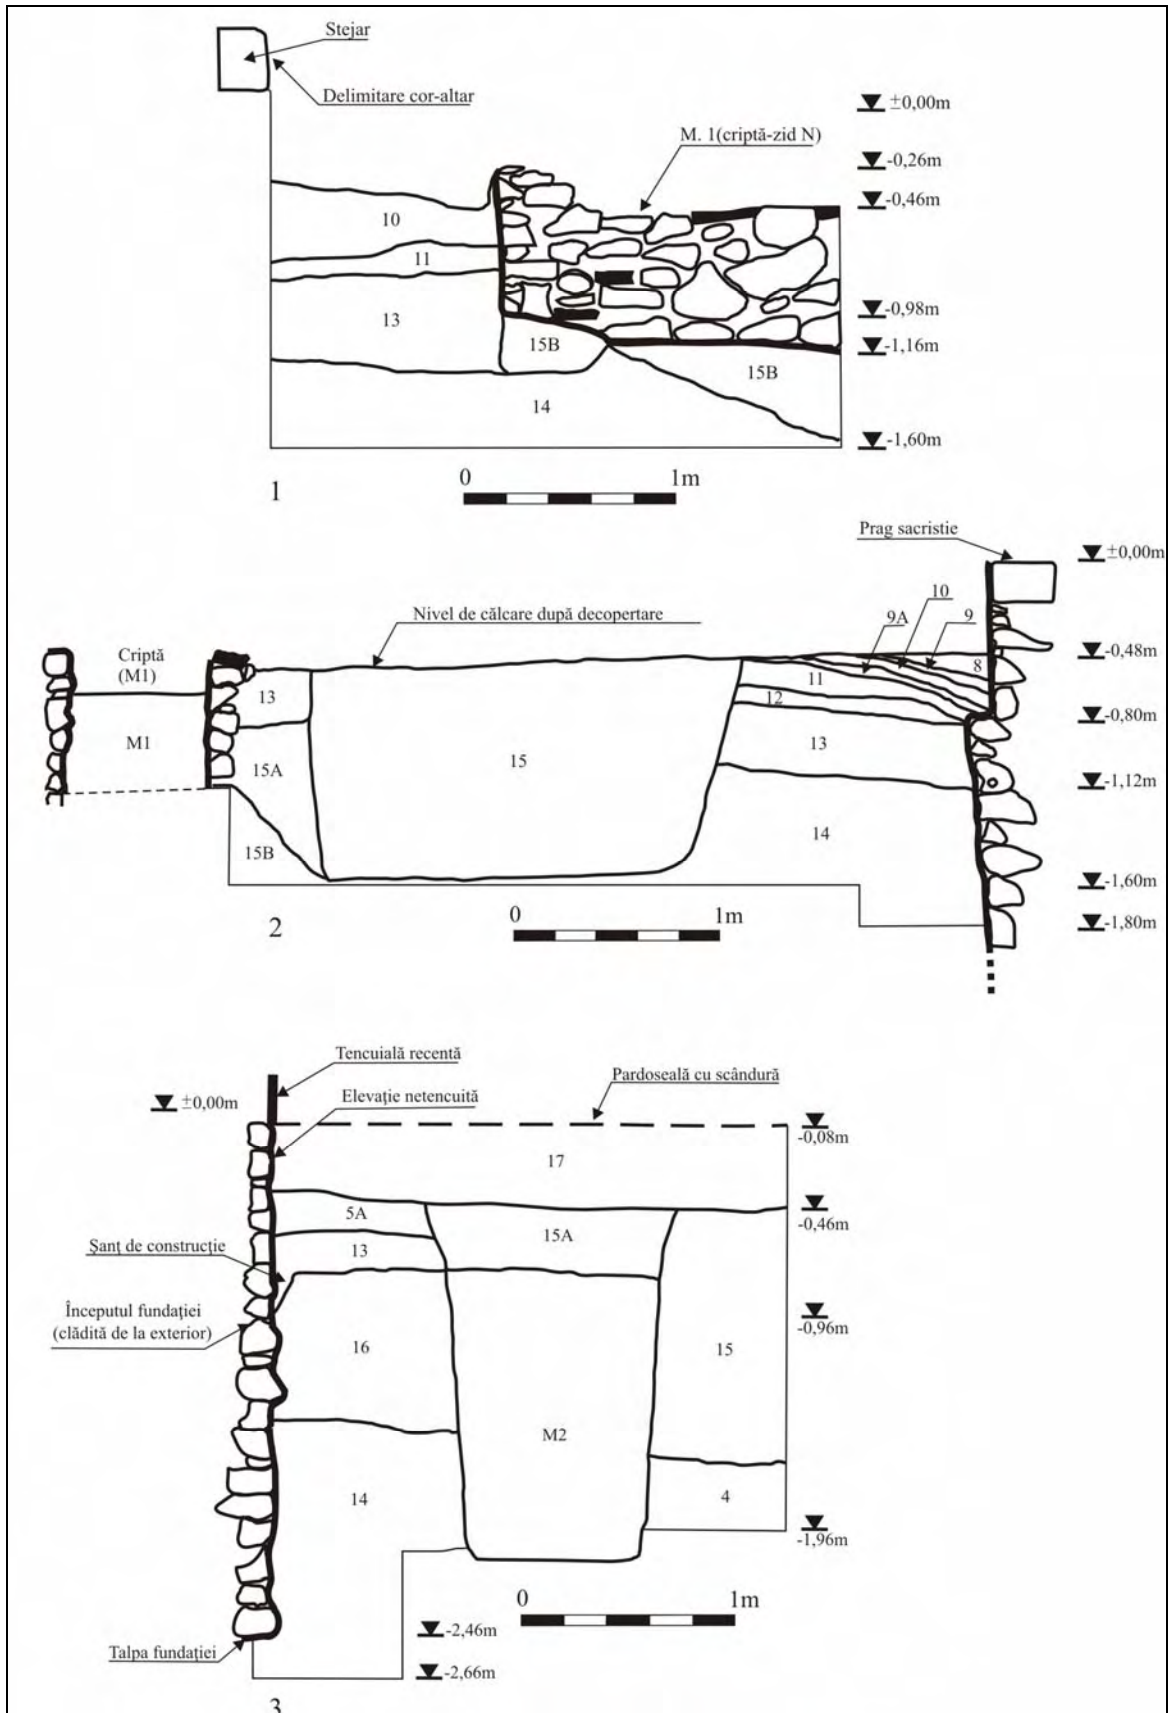
Pl. 20. 1. Secțiunea 1/2010, profilul de sud. 2. Secțiunea 1/2010, profilul de vest. 3. Secțiunea 2/2010, profilul de vest.

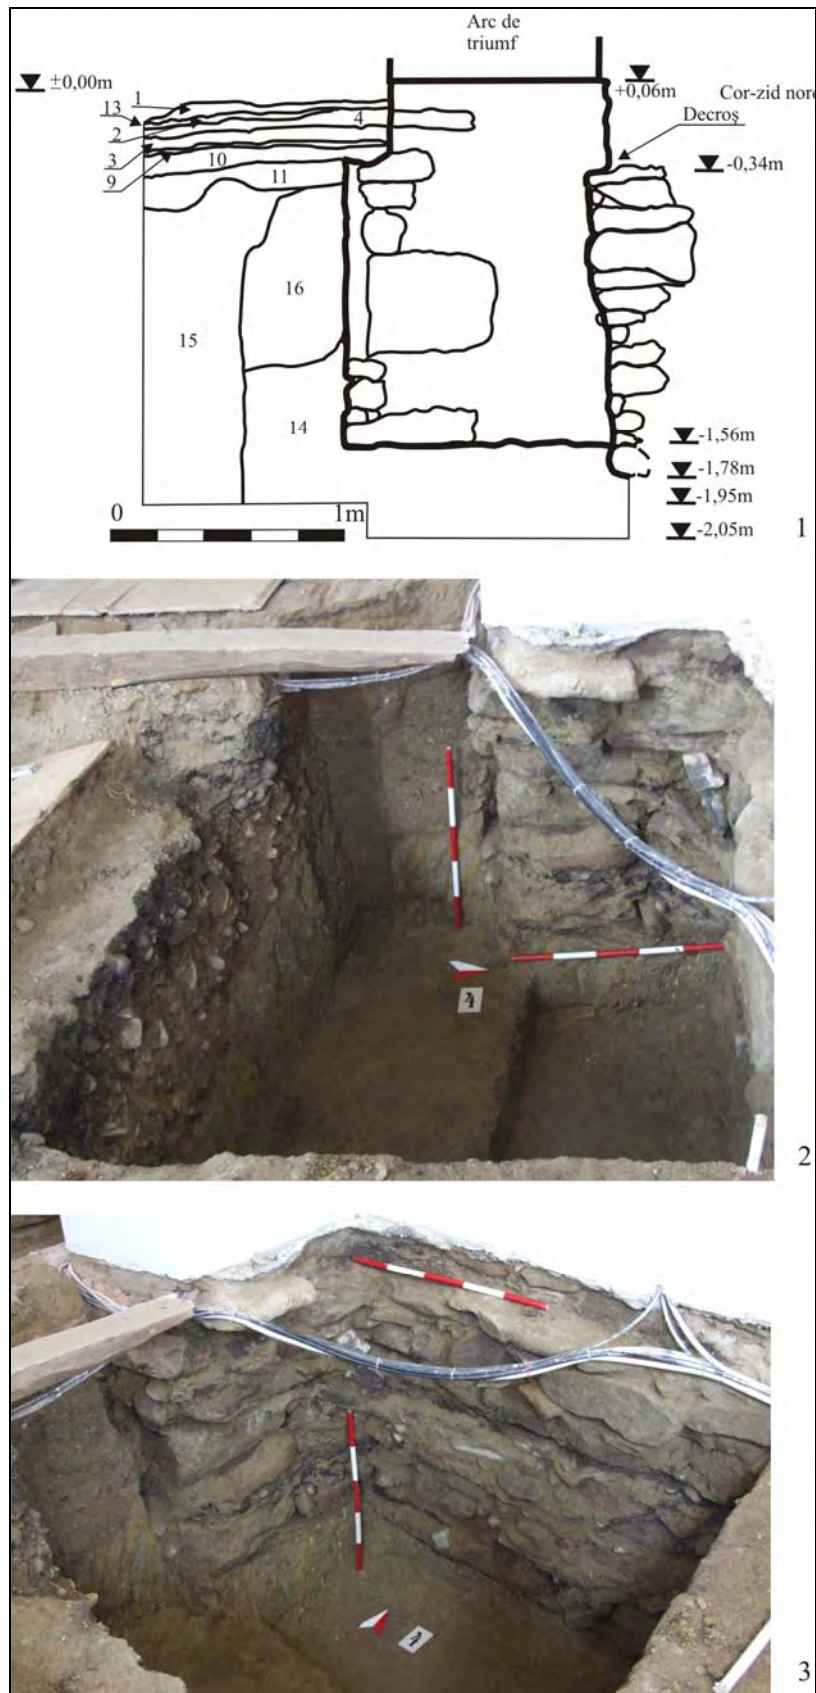
Pl. 21. 1. Secțiunea 4/2010, profilul de vest. 2–3. Imagini din timpul cercetărilor în secțiunea 4/2010.

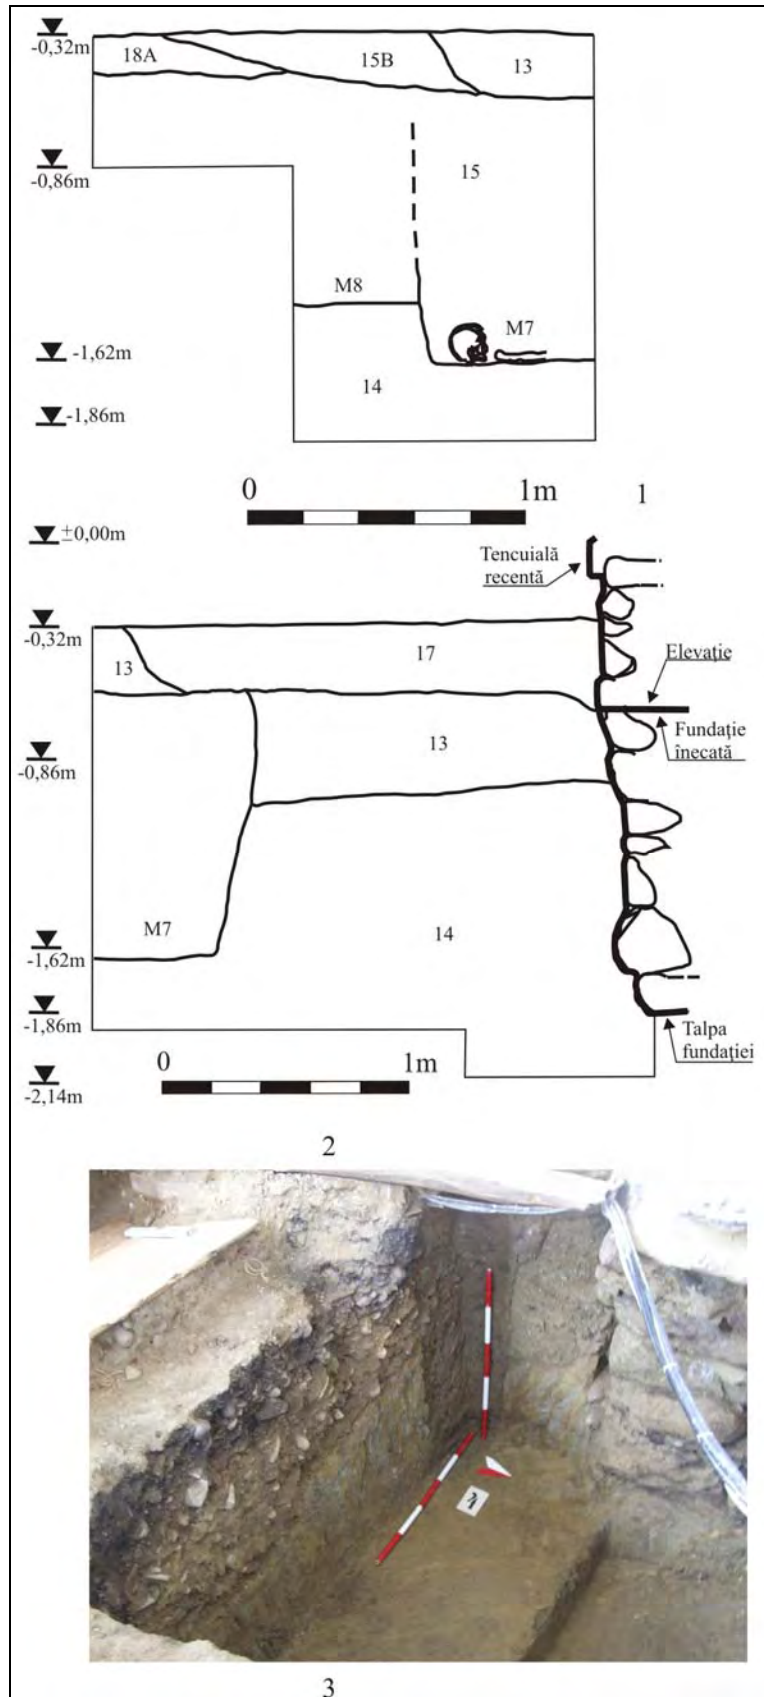
Pl. 22. Secțiunea 4/2010, profilul de nord. 2. Secțiunea 4/2010, profilul de est. 3. vedere din timpul săpăturilor, colțul de S-V al secțiunii.

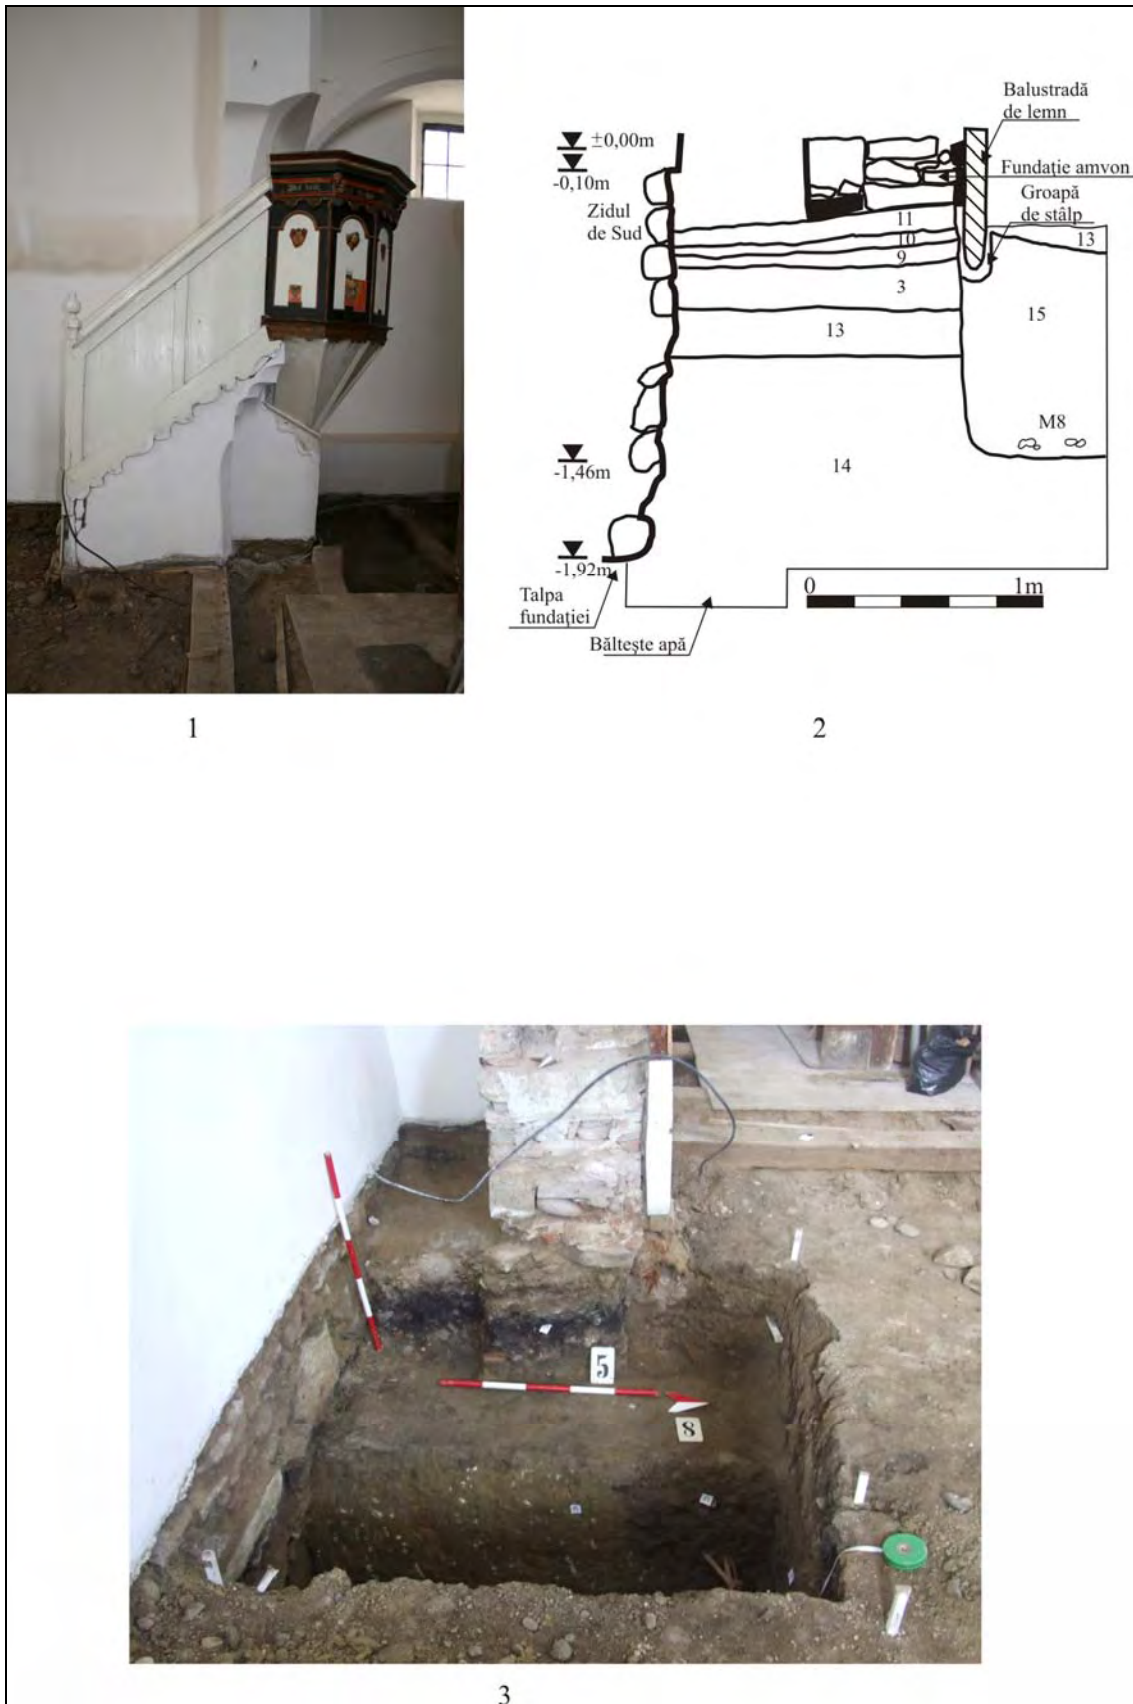
Pl. 23. 1. Imagine de ansamblu cu amvonul, a cărui scară a fost cercetată prin secțiunea 5/2010. 2–3. Secțiunea 5/2010, profilul de vest și vedere de ansamblu.

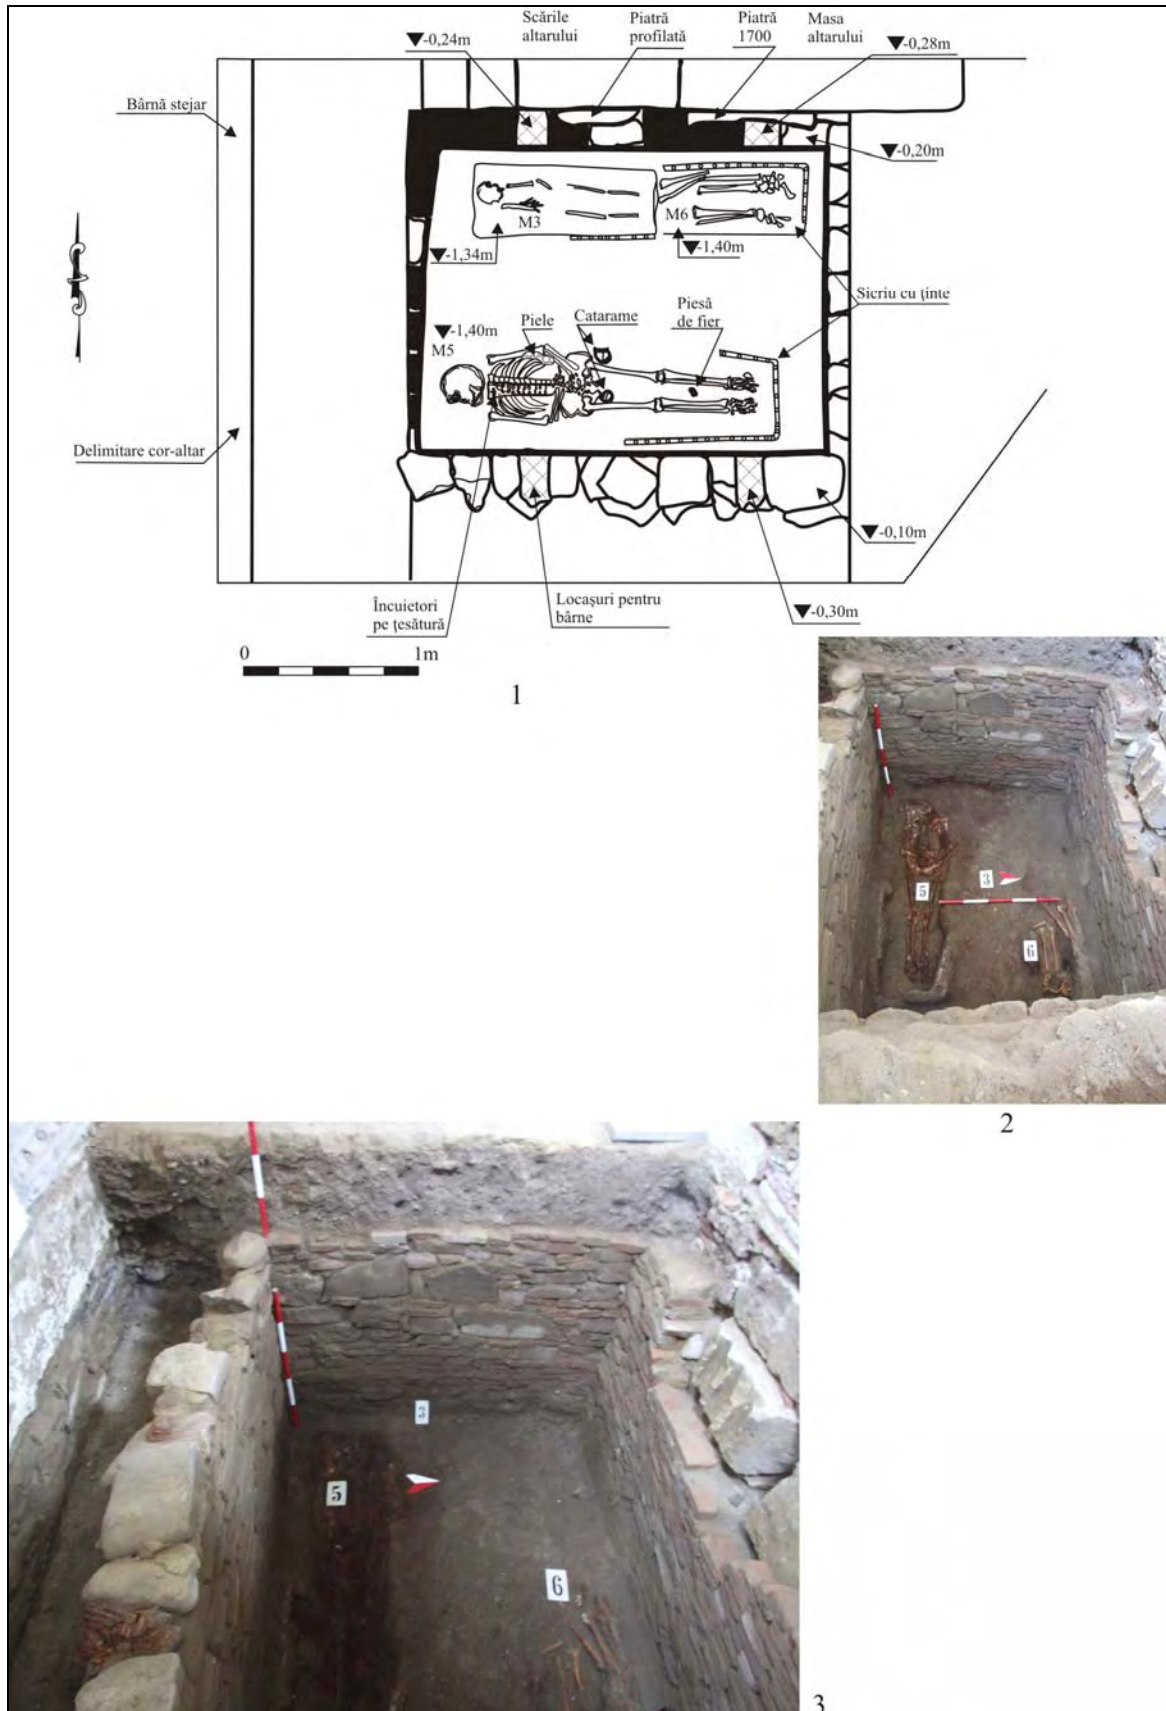
Pl. 24. 1–3. Secțiunea 3/2010, planul general al săpăturii și imagini cu amplasamentul criptei față de masa altarului și peretele corului.

**3. Absida altarului** a fost cercetată printr-o singură săpătură, amplasată la sud de masa altarului, prin hazard poziționată exact peste o criptă din secolul al XVII-lea, ceea ce a limitat drastic cercetarea arheologică. În partea de nord zidul criptei este lipit de masa și scările altarului, iar spre sud distanța dintre latura exterioară a acesteia și zidul corului este de cca 0,40 m, spațiu care nu a permis decât o adâncire superficială (pl. 24–26).

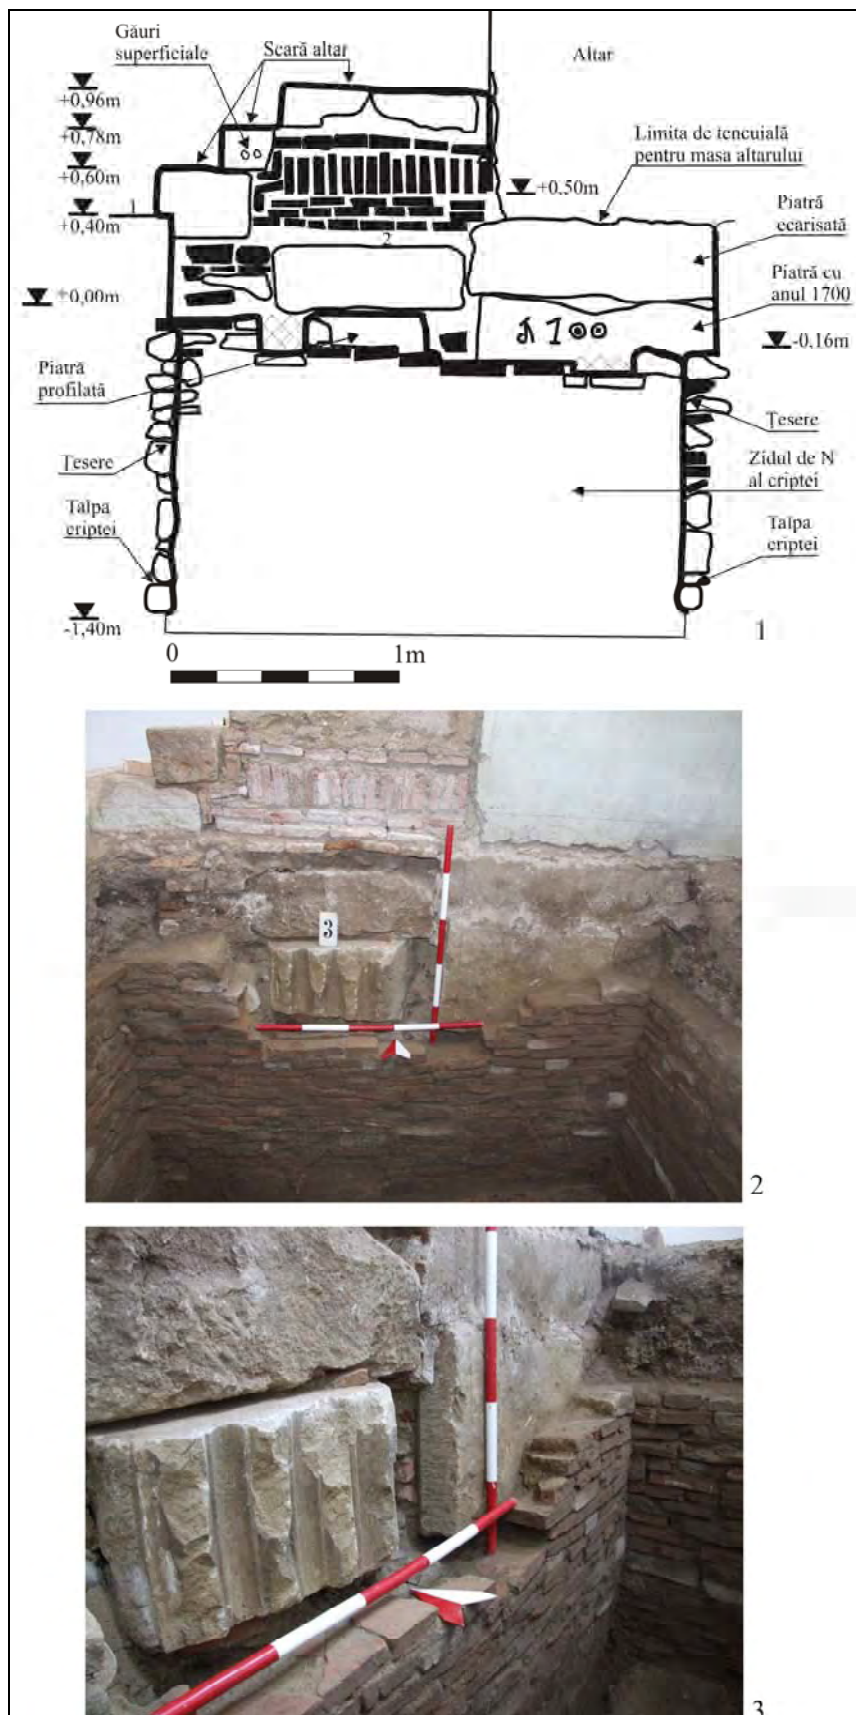
Pl. 25. 1–2. Secțiunea 3/2010, profilul de est cu masa altarului. 2–3. Detaliu din zidăria mesei altarului, cu piatra profilată și lespedea cu inscripție 1700.

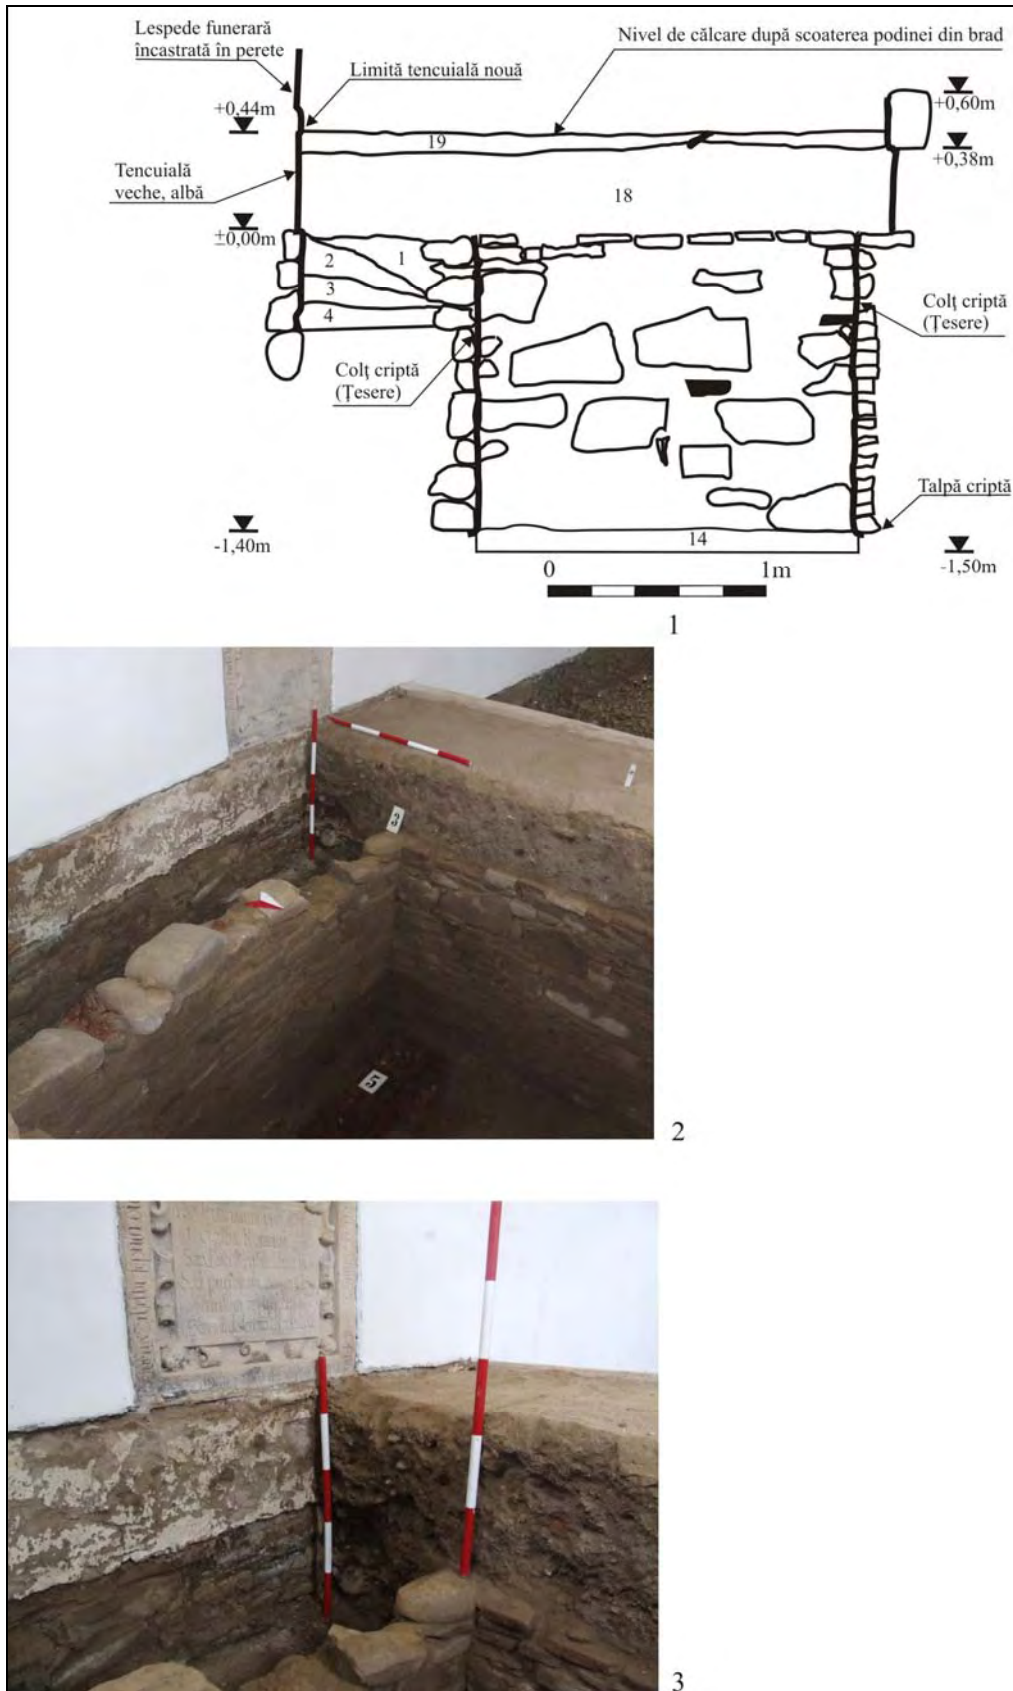
Pl. 26. 1. Secțiunea 3/2010, profilul de vest. 2-3. Imagine de ansamblu și detaliu spre peretele corului.
