CERCETĂRI ARHEOLOGICE LA BISERICA MARE DIN CETATEA AIUDULUI. I: INTERIORUL BISERICII

Daniela MARCU ISTRATE^a, Sebastian Ovidiu DOBROTĂ^a,
Vasile Paul SCROBOTĂ^a, Ionuț Cosmin CODREA^b

Abstract: At the start of the 21st century, the fortress in the city of Aiud housed two churches, one larger, of Calvinist Rite, with a 15th-century Gothic aspect, the other one smaller, of Lutheran Rite, rebuilt in the 19th-century over the demolished structure of an older one, which was likely dating back to the 14th century. The large church had also suffered modifications over its long history, mostly in Baroque style, but its origins and actual age were unknown. Archaeological excavations at the large church of the Aiud Fortress first started in 2008, and were then resumed in 2018, in the context of a restoration project. Continuing to this day, the investigations brought to light a plethora of new data about the historical development of the site, foremost amongst them being the discovery of the ruins of an earlier church underneath the 15th century one. Inside the present-day choir, robber trenches and remnants of foundation masonry retraced the outline of a sanctuary which ended eastwards in

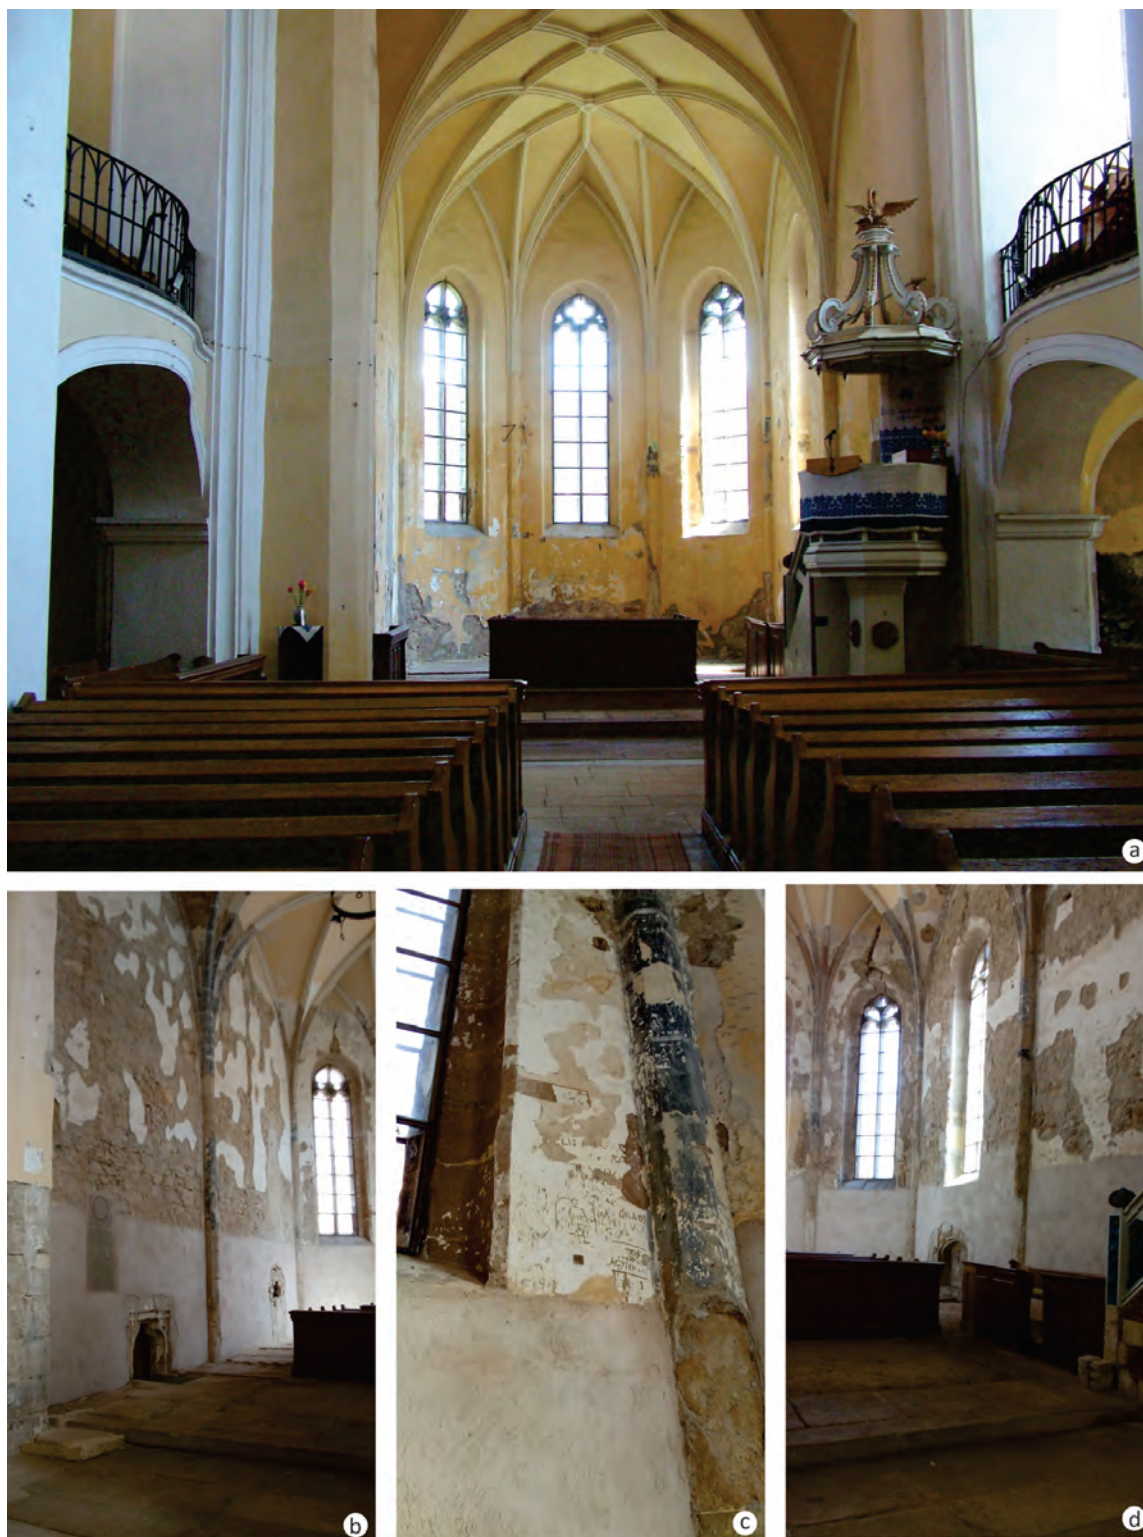
Figura 6. a) Corul bisericii în 2008, înainte de primele cercetări arheologice și de primele intervenții asupra bisericii în vederea reabilitării; b) latura de nord a corului în 2018, cu intrarea pe scări în sacristie și cu tabernacolul dezafectat; c) detaliu cu starea de conservare în 2018 a colonetelor angajate și cu inscripțiile prezente pe tencuiala corului; d) latura de sud a corului în 2018, cu pragul sedilei aproape de nivelul pavajului / a) The sanctuary of the church in 2008, before the archaeological excavations and the rehabilitation on the church commenced; b) the north side of the sanctuary in 2018, with the stepped entrance into the sacristy and the disused tabernacle; c) detail with the 2018 state of conservation of the engaged columns of the sanctuary and with the inscriptions present on the plaster; d) the south side of the sanctuary in 2018, with the seat of the sedilia nearly down to the level of the pavement.

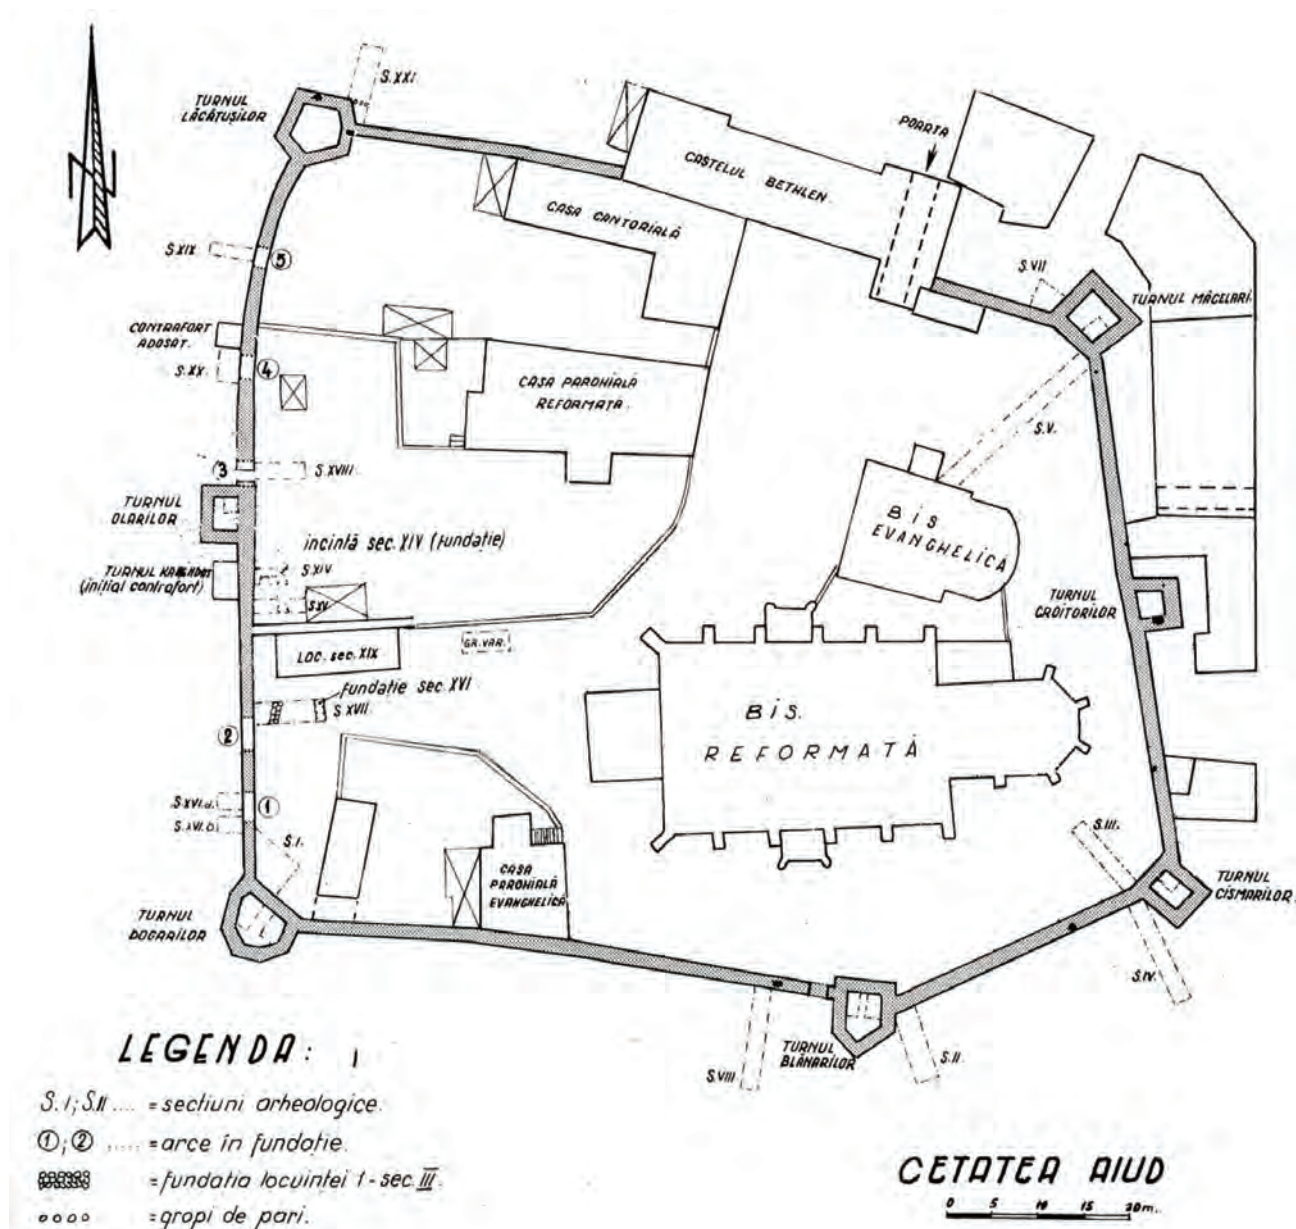
Figura 7. Planul cetății Aiudului și a săpăturilor arheologice desfășurate în locație în anii 1970 (după Dumitrache 1978, p. 46, fig. 1) / Plan of the Aiud Fortress and of the archaeological excavations carried out on site in the 1970s (after Dumitrache 1978, p. 46, fig. 1).

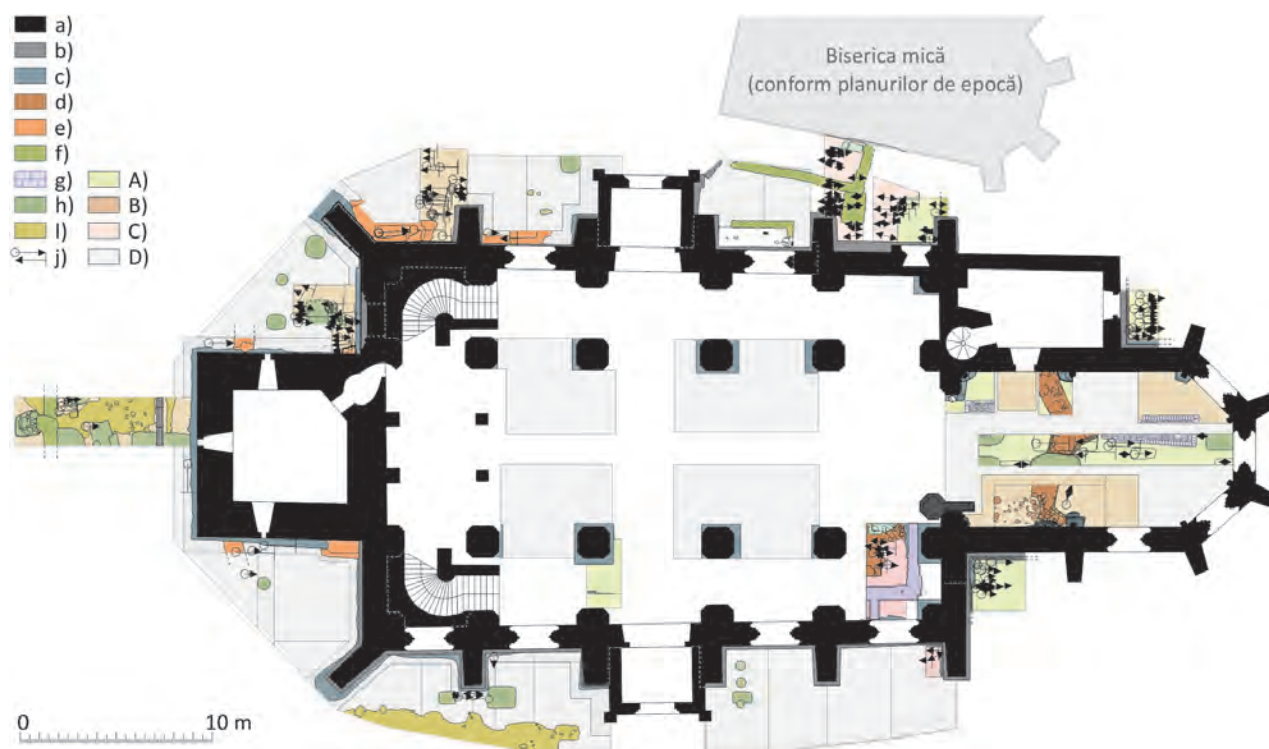
Figura 8. Plan general al săpăturilor și descoperirilor efectuate la biserica mare (reformată) din cetatea Aiudului în 2008 și 2018–2020. *Legenda:* a) zidurile bisericii actuale, așa cum se prezentau în anul 2008; b) elemente ale suprastructurii bisericii actuale dezvelite în cursul săpăturilor; c) elemente ale fundației bisericii actuale dezvelite în cursul săpăturilor; d) ruinele bisericii vechi (cert atribuite); e) ruine ale unor structuri anterioare bisericii actuale; f) ruine ale unor structuri posterioare bisericii actuale; g) cripte; h) Gropi; i) pavaj de piatră de râu; j) morminte; A) Cercetare arheologică 2008 (S.01–S.07); B) cercetare arheologică 2018 (S.08–S.10, S.13–S.15); C) cercetare arheologică 2019–2020 (S.11, S.16–S.17); D) cercetare arheologică în context de lucrări utilitare / General plan of the excavations and discoveries made at the large (Reformed) church of Aiud in 2008 and 2018–2020. *Explanation:* a) the walls of the current church, as they were in 2008; b) elements of the superstructure of the current church unveiled during the excavations; c) elements of the foundation of the current church unveiled during the excavations; d) ruins of the old church (certainly attributed); e) ruins predating the current church; f) ruins postdating the current church; g) tombs; h) pits; i) river stone pavement; j) burials; A) Archaeological research 2008 (S.01–S.07); B) archaeological research 2018 (S.08–S.10, S.13–S.15); C) archaeological research 2019–2020 (S.11, S.16–S.17); D) archaeological investigation in the context of utilitarian works.

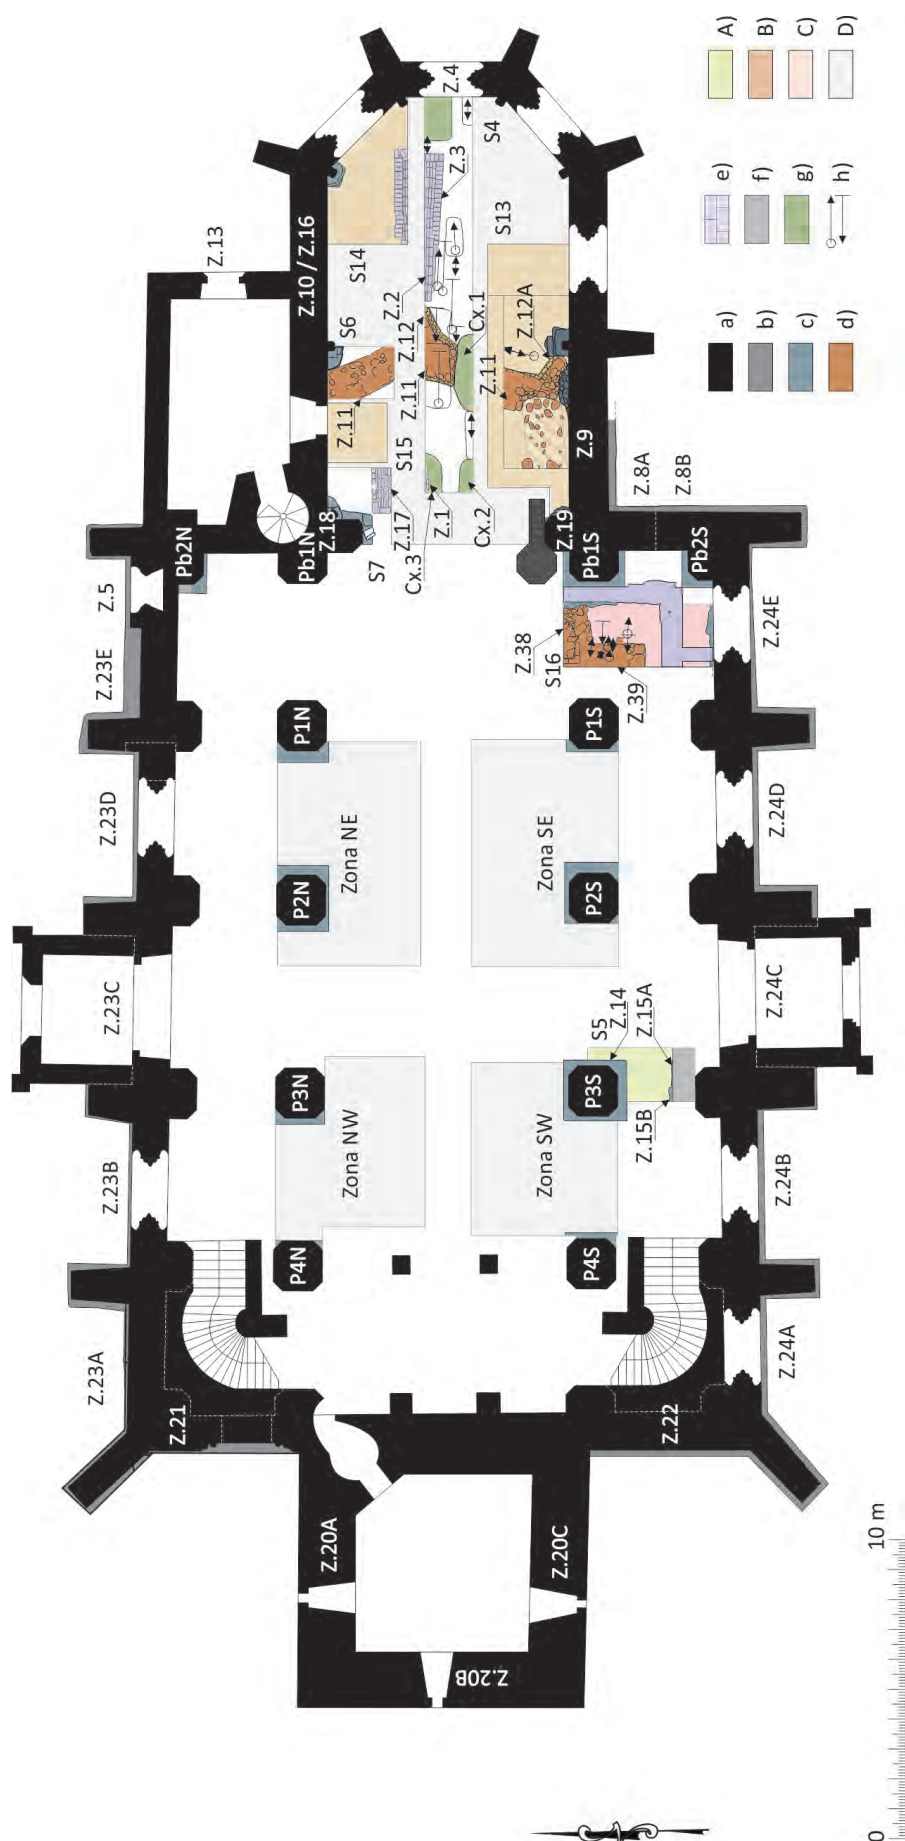
Figura 9. Săpături și descoperiri în interiorul bisericii mari (reformată) din cetatea Aiudului în 2008 și 2018–2020. *Legenda:* a) zidurile bisericii actuale, așa cum se prezentau în anul 2008; b) elemente ale elevației bisericii actuale dezvelite în cursul săpăturilor; c) elemente ale fundației bisericii actuale dezvelite în cursul săpăturilor; d) ruinele bisericii vechi; e) cripte; f) betonări; g) gropi; h) morminte; A) Cercetare arheologică 2008; B) cercetare arheologică 2018–2020; C) cercetare arheologică în context de lucrări utilitare / Excavations and discoveries made inside the large (Reformed) church of Aiud in 2008 and 2018–2020. *Explanation:* a) the walls of the current church, as they were in 2008; b) elements of the superstructure of the current church unveiled during the excavations; c) elements of the foundation of the current church unveiled during the excavations; d) ruins of the old church (certainly attributed); e) tombs; f) burials; A) Archaeological research 2008; B) archaeological research 2018–2020; C) archaeological investigation in the context of utilitarian works.

După cum se poate observa din planul de săpătură (Fig. 9), investigațiile s-au concentrat asupra corului, nava fiind numai punctual sondată. De altfel, și lucrările efectuate în navă în contextul proiectului de restaurare au fost de mică amploare, intervențiile utilitare fiind, aidoma

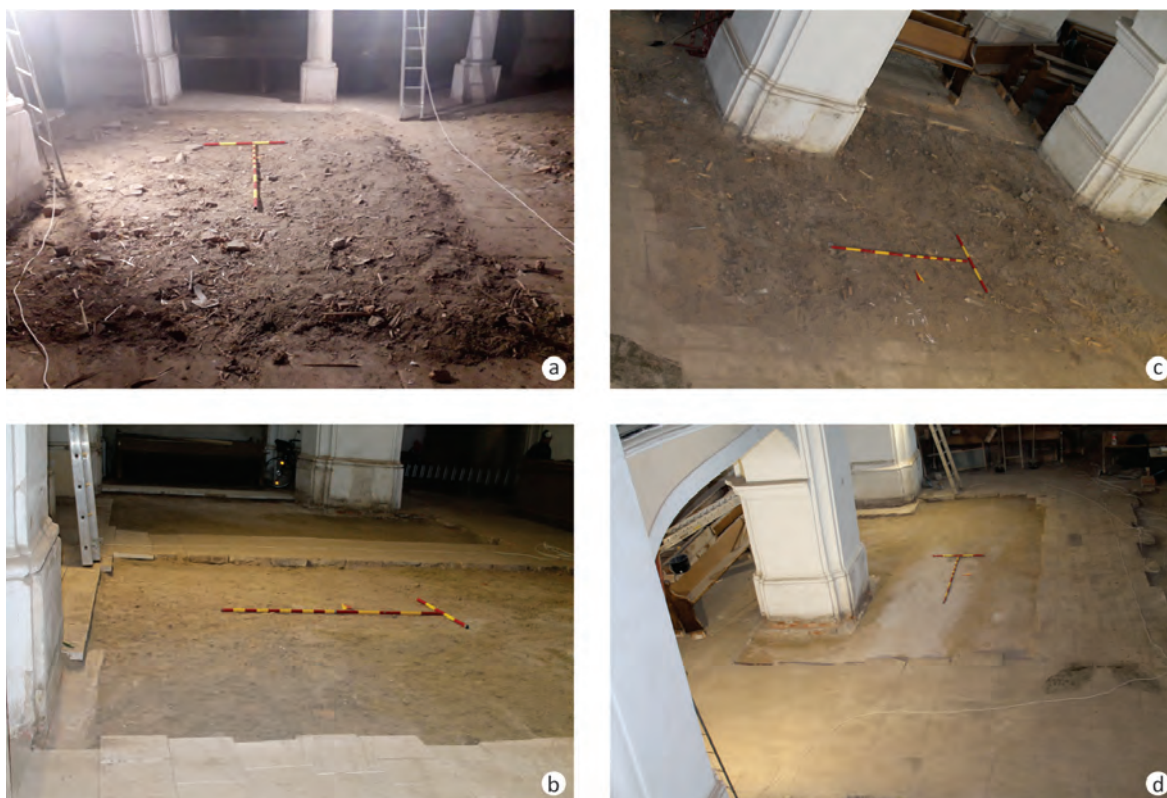
Figura 10. Zona de sud-vest a navei înainte (a) și după (b) coborârea de nivel, respectiv zona de nord-est a navei înainte (c) și după (d) aceeași coborâre de nivel / The south-western area of the nave before (a) and after (b) the vertical level adjustment, respectively the north-eastern area of the nave before (c) and after (d) the same vertical level adjustment.

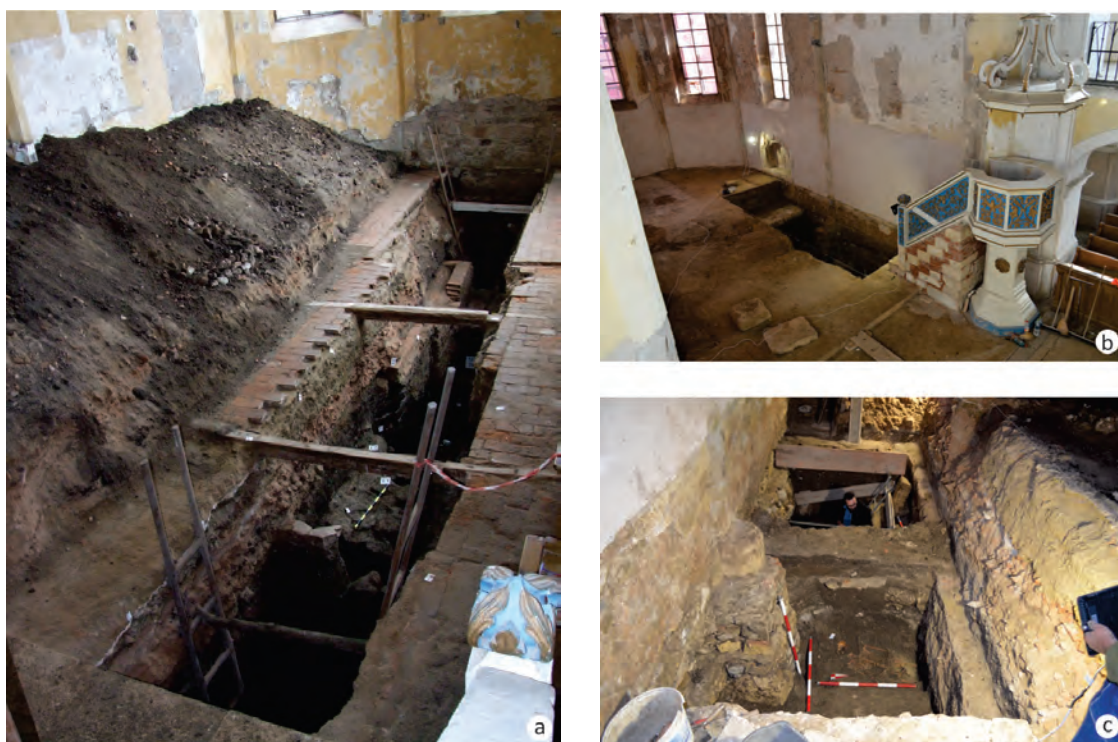
Figura 11. a) Cercetarea corului în 2008, cu S.04 deschisă; b) cercetarea corului în 2018, cu S.13 deschisă; c) aspect din timpul cercetării lui S.13, reprezentativ pentru o serie din dificultățile întâmpinate în timpul investigațiilor – profile din umplutură instabilă, nevoia de consolidări ale malurilor și iluminare de slabă calitate / a) Sanctuary research in 2008, with trench S.04 open; b) sanctuary research in 2018, with trench S.13 open; c) image of the research in trench S.13, representative for a series of difficulties encountered during the investigations – unstable excavation sides, consolidation requirements, and poor-quality lighting.

Săpăturile desfășurate în zona acestuia (Fig. 11) au acoperit întreaga suprafață, dar, din cele șase unități de cercetare efectuate, numai patru au coborât mai jos de straturile superioare ale nivelului de călcare „gotic”, celelalte două (S.14, S.15) oprindu-se imediat sub amenajările modern timpurii ale pardoselii de epocă, cotă la care, ulterior, în 2019, a fost coborât întreg nivelul corului. Această amplă operațiune, ce a implicat evacuarea a aproape 1 m de umplutură târzie (secolele XVIII–XX), nu fusese inclusă în proiectul inițial, fiind adăugată de proiectant, la solicitarea beneficiarului, abia în 2018, ca urmare a constatării situațiilor aduse la iveală de săpăturile arheologice, și implementată în 2019. Conform noului proiect, s-a urmărit atingerea cotei²⁵ -1,1 m în zona estică a corului (de la 1,4 m est față de stâlpii angajați de pe mijlocul laturilor nordică și sudică a absidei) și a cotei -1,25 m în zona vestică. Cu ocazia implementării acestei coborâri de nivel, s-a procedat și la reumplerea unităților de cercetare arheologică încă deschise. Precum în cazul tuturor săpăturilor din interiorul bisericii, pământul rezultat în urma săpăturii a fost trecut prin sită, pentru a asigura o maximă precizie în colectarea artefactelor. Săpătura a demarat în extremitatea estică, acționându-se succesiv pe porțiunile laterale și pe centru, în straturi de 0,25 metri. În extremitatea vestică s-a acționat prin coborârea pe straturi a nivelului pe porțiunile laterale până la atingerea cotei propuse, zona centrală, folosită ca rampă, fiind numai apoi demontată. Zona vestică, de la limita arcului de triumf dintre navă și cor, a fost cercetată la final, aici existând și nevoia îndepărtării dalelor actualului pavaj, și la demontare

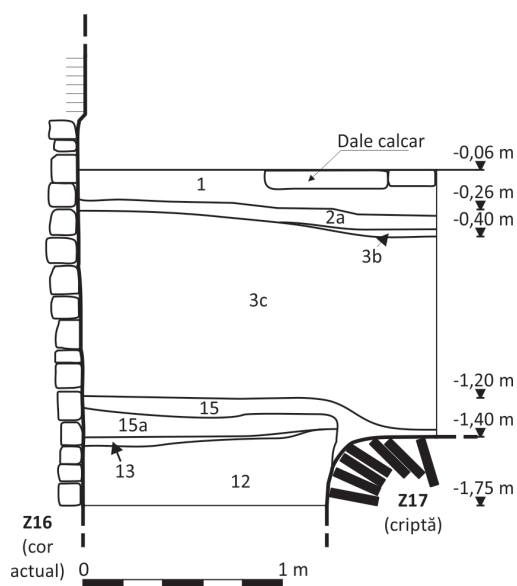
Figura 13. Secțiunea S.07, profil est. **Legenda:** 1. Pardoseala recentă a corului, cărămidă (30 × 15 × 6 cm) pe pat de nisip galben fin; 2. Lentile târzii de amenajare a nivelului; 2a. Sol negru afânat cu ceramică și moloz; 3. Umpluturi pentru ridicarea nivelului în cor; 3b. Argilă marnoasă de culoare muștar; 3c. Moloz, amestecat cu fragmente de țiglă, cărămidă și mortar; 12. Sol negru amestecat cu granule de mortar, argilă maronie, oase umane rulate și ceramică – nivelare între fazele I și II ale corului actual; 13. Mortar cu prundiș, amenajare nivel de călcare cor faza II; 15. Sol maroniu afânat cu urme de mortar și calcar – umplutura târzie a corului actual; 15a. Sol negru amestecat cu granule de mortar, argilă maronie, oase umane rulate și ceramică / Trench S.07, eastern section. **Explanation:** 1. Recent sanctuary pavement, bricks (30 by 15 by 6 cm) on a layer of soft yellow sand; 2. Late layers of vertical ground level resurfacing; 2a. Dark soil with ceramics and debris; 3. Fillings for raising the ground level of the sanctuary; 3b. Marl-like mustard clay; 3c. Debris mixed with shattered tiles, bricks and mortar; 12. Dark soil mixed with grains of mortar, brownish clay, scattered human remains and pottery – vertical resurfacing between Phase I and Phase II of the current choir; 13. Mortar and pebbles, ground level of Phase I; 15. Brownish soil with traces of mortar and chalk – late filling of the present-day sanctuary; 15a. Dark soil mixed with grains of mortar, marl-like clay, scattered human remains and pottery.

Aceste intervenții, precum și toate nivelurile anterioare, au fost sigilate printr-un masiv strat de moloz (Fig. 12–13, 15, str. 2c; Fig. 11/a, c, 14/a, 17–18), ce începe imediat peste resturile nivelului de călcare „gotic” – în jur de -1,10–1,20 m în partea de vest a corului și în jur de -0,90 m în partea de est a acestuia și urcă până la cote ce variază larg, încadrându-se însă în general între -0,20–0,75 m, de obicei mai sus, în apropierea pereților și mai jos, către centru. Urmează variate alte umpluturi, cele mai multe simple lentile de nivelare, care – cu eventuala excepție a celor mai recente – se cuvin atribuite amplei restaurări / reînnoiri prin care a trecut biserica la sfârșitul secolului al XVIII-lea și în primii ani ai celui următor. Un prim nivel de călcare târziu pare a fi fost amenajat în jur de -0,20 m, unde apar lentile de mortar și resturi de scânduri, dar la începutul secolului al XXI-lea corul funcționa cu o pardoseală de cărămidă întreruptă de grinzi de lemn, ce dădea un nivel de călcare în jurul cotei de +/-0,00 m și se transforma în pardoseală din dale de piatră către treptele ce coborau în navă.

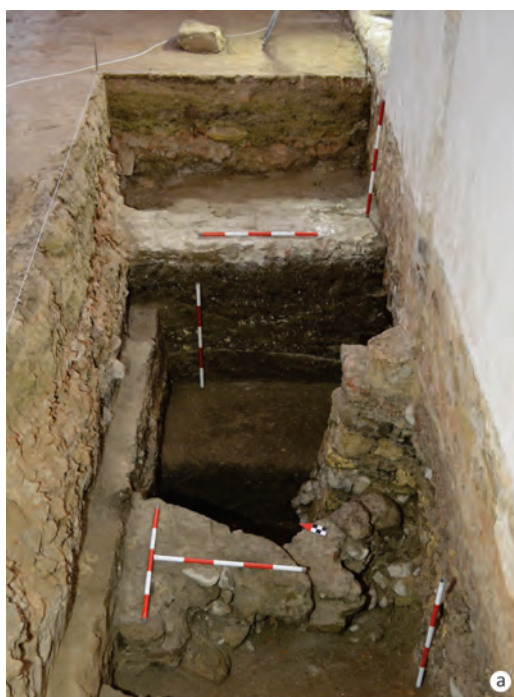
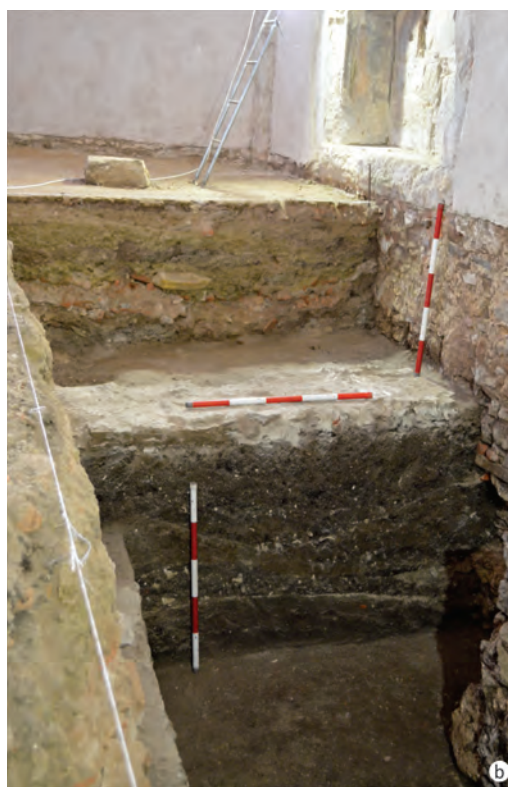
Figura 14. Secțiunea S.13, profil est, cu ruina bisericii vechi în prim plan (a) și detaliu (b) / Trench S.13, eastern section, with the ruin of the old church in the foreground (a) and detailed view (b).

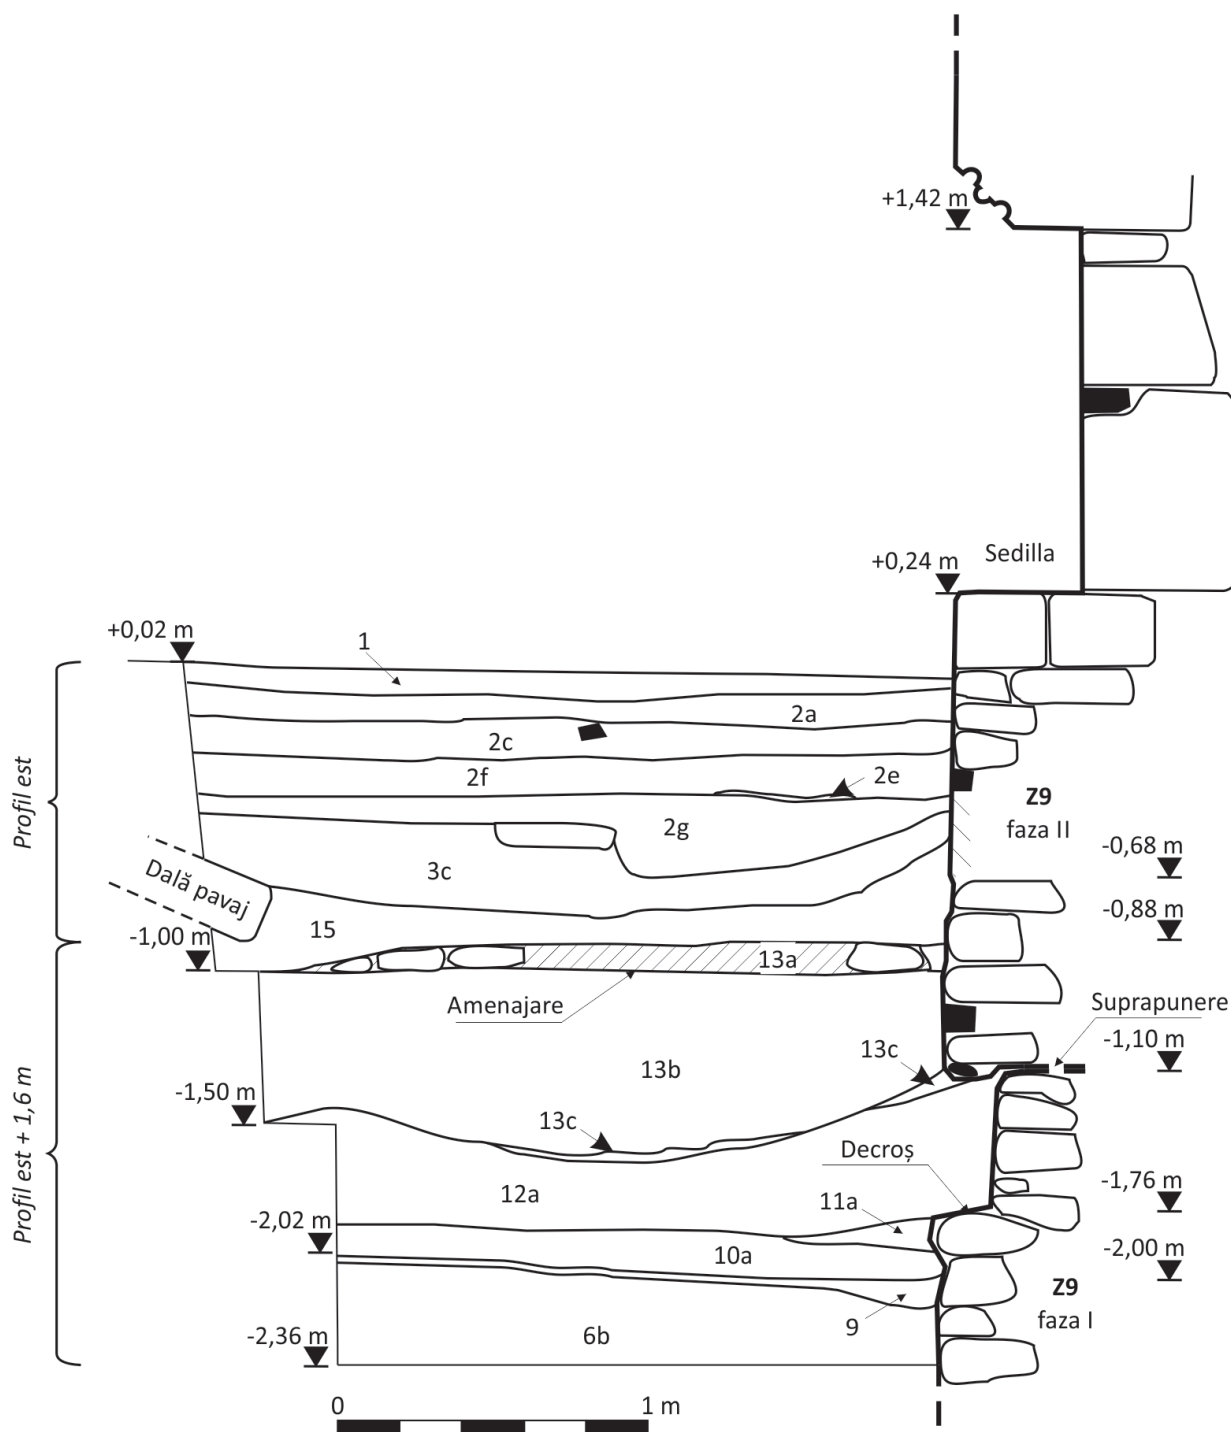
5. Undisturbed brown clay; 6. Clayish soil, layers from the time of the old church; 6a. Clayish dark soil with scattered ceramics; 6c. Clayish dark and brown soil, mortar and adobe; 6d. Backfill of early graves – compacted clayish dark and brown soil; 7. Mortar layers, level of usage/dismantling for the old church; 8. Deposits/filling from the time of usage/dismantling of the old church; 8a. Damp, loose dark soil mixed with human remains, pottery, soft mortar – the interior of the church; 8b. Clayish dark soil with scattered pottery; 9. Layer of mortar/debris – dismantling of the old church; 10. Dark soil with grains of mortar, brownish clay, scattered human remains and pottery – resurfacing after the dismantling of the old sanctuary in order to erect Phase I of the current one; 11. Construction level of Phase I of the current sanctuary; 11a. Layers of mortar/debris; 11b. Fine brownish clay; 12. Dark soil mixed with grains of mortar, brownish clay, scattered human remains and pottery – vertical resurfacing between Phase I and Phase II of the current choir; 13. Mortar and pebbles, ground level of Phase II; 14. Burials inside the church – very loose dark soil with traces of mortar; 15. Brownish soil with traces of mortar and chalk – late filling of the present-day sanctuary; 16. Tomb structure backfills; 16a. Loose dark soil with mortar, pottery, boulders, scattered human remains; 16b, 16d. Clayish dark soil with few ceramics; 16c. Soft debris, with shattered tiles, bricks and mortar; 17. Recent excavation (trial trench?) – debris with layers of dark soil.

Figura 15. Secțiunea S.13, profil est. **Legenda:** 1. Pardoseala recentă a corului, cărămidă (30 x 15 x 6 cm) pe pat de nisip galben fin; 2. Lentile târzii de amenajare a nivelului; 2a. Sol negru afânat cu ceramică și moloz; 2c. Lut galben; 2e. Lemn putrezit; 2f. Argilă maronie cu pigmenți de var; 2g. Sol negru cu mortar, cărămidă și țigle sparte; 3. Umpluturi pentru ridicarea nivelului în cor; 3c. Moloz, amestecat cu fragmente de țiglă, cărămidă și mortar; 6b. Negru lutos, puțin pigment de mortar, fragmente olane; 9. Lentilă de mortar / moloz – demantelare biserică veche; 10a. Brun lutos amestecat cu pietricele, bucăți mici de mortar, pigmentat cu mortar; 11. Nivel construcție faza I cor actual; 11a. Lentile de mortar/moloz; 12a. Brun închis lutos amestecat cu pietricele, bucăți mici de mortar, pigmentat cu mortar; 13. Amenajare nivel de călcare cor faza II. 13a. Platformă de piatră și mortar; 13b. Nivelare cu argilă fină maronie; 13c. Lentilă de mortar (nivel construcție cor faza II); 15. Sol maroniu afânat cu urme de mortar și calcar – umplutura târzie a corului actual / Trench S.13, eastern section. **Explanation:** 1. Recent sanctuary pavement, bricks (30 by 15 by 6 cm) on a layer of soft yellow sand; 2. Late layers of vertical ground level resurfacing; 2a. Dark soil with ceramics and debris; 2c. Yellowish clay; 2e. Rotted wood; 2f. Brownish clay with traces of lime; 2g. Dark soil with mortar, shattered bricks and tiles; 3. Fillings for raising the ground level of the sanctuary; 3c. Debris mixed with shattered tiles, bricks and mortar; 6b. Clayish dark soil, a few traces of mortar, shattered pan-tiles; 9. Layer of mortar/debris – dismantling of the old church; 10a. Clayish brown soil mixed with pebbles, traces and small bits of mortar; 11. Construction level of Phase I of the current sanctuary; 11a. Layers of mortar/debris; 12a. Clayish dark brown soil mixed with pebbles and small bits of mortar, traces of mortar; 13. Preparation of the Phase II ground level; 13a. Platform of mortar and pebbles; 13b. Vertical resurfacing with fine brownish clay; 13c. Layer of mortar (construction level of Phase II sanctuary); 15. Brownish soil with traces of mortar and chalk – late filling of the present-day sanctuary.

Mai sus, la cote ce variază între -1,70 m și -1,90 m, apar lentile de mortar și straturi cu diferite concentrații de moloz (Fig. 12, 15–16, str. 9) ce marchează momentul demolării corului bisericii vechi și care sigilează ruinele acestuia, precum și gropile mormintelor din orizontul timpuriu. O excepție o reprezintă zona de sud-vest a corului actual, unde latura de sud a vechiului cor a fost sistematic demantelată, iar șanțul rezultat – al cărui nivel inferior coboară până la adâncimea de 3,20 m – umplut cu pământ și resturi de materiale de construcție (Fig. 17).

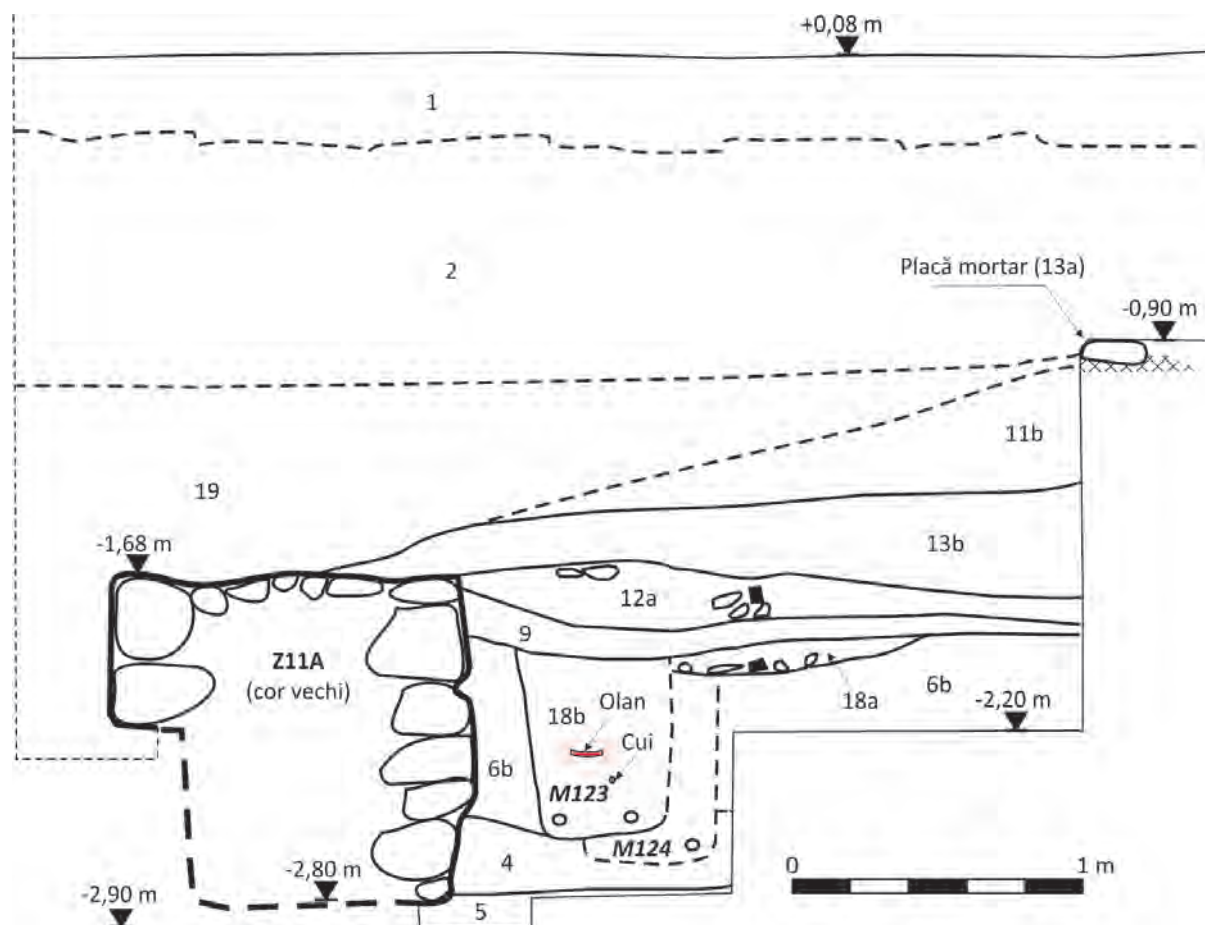
Figura 16. Secțiunea S.13, zona centrală, profil nord. Legenda: 1. Pardoseala recentă a corului, cărămidă (30 × 15 × 6 cm) pe pat de nisip galben fin; 2. Lentile târzii de amenajare a nivelului; 4. Sol maroniu argilos tasat, cu pietre, lemn ars și ceramică romană; 5. Lut maroniu steril; 6b. Negru lutos, puțin pigment de mortar, fragmente olane; 9. Lentilă de mortar / moloz – demantelare biserica veche; 11. Nivel construcție faza I cor actual; 11b. Argilă fină maronie; 12a. Brun închis lutos amestecat cu pietricele, bucăți mici de mortar, pigmentat cu mortar; 13b. Nivelare cu argilă fină maronie; 18. Nivel intermediar contemporan bisericii vechi (?); 18a. Negru nisipos, amestecat cu bucăți de mortar; 18b. Umplutură M123 – negru nisipos, pigmentat cu mortar, amestecat cu pietricele, fragmente de olane; 19. Șanț demantelare cor vechi – sol negru afânat cu mortar, ceramică, fragmente pietre profilate, oase umane rulate / Trench S.13, central area, northern section. Explanation: 1. Recent sanctuary pavement, bricks (30 by 15 by 6 cm) on a layer of soft yellow sand; 2. Late layers of vertical ground level resurfacing; 4. Compacted clayish brown soil, with stone, burned wood and Roman pottery; 5. Undisturbed brown clay; 9. Layer of mortar/debris – dismantling of the old church 11. Construction level of Phase I of the current sanctuary; 11b. Fine brownish clay; 12a. Clayish dark brown soil mixed with pebbles and small bits of mortar, traces of mortar; 13b. Vertical resurfacing with fine brownish clay; 13c. Layer of mortar (construction level of Phase II sanctuary); 18. Intermediary level from the time of the old church (?); 18a. Sandy dark soil, mixed with bits of mortar. 18b. Backfill of grave M123 – sandy dark soil, mixed with pebbles and shattered pan-tiles, traces of mortar; 19. Robber trench of the old sanctuary – loose dark soil mixed with mortar, pottery, broken carved stones, scattered human remains.

În interiorul corului actual, stratul steril s-a conturat la -2,80 m sub forma unui strat brun, lutos, suprapus de un nivel de locuire roman, păstrat numai pe alocuri, pe o grosime maximă de 25 cm (Fig. 12, 16, str. 4). Ceramica descoperită în acest nivel – fragmente de oale, străchini, amforete, urcioare – este exclusiv lucrată la roată, arsă oxidant, dar și reducător, caracteristică secolelor II–III p.Chr.

Imediat peste aceste molozuri s-a aplicat o nivelare, pe suprafața căreia, la -1,65–1,75 m, s-a conturat nivelul de construcție a primei faze a corului actual, marcat de o lentilă de mortar fin, mai consistentă în dreptul zidurilor (Fig. 12, 16, str. 11a). Urmează o nouă nivelare, apoi, la -1,10–1,20 m, un strat de mortar ce marchează faza a doua de construcție a corului actual (Fig. 16, str. 13c). O mențiune necesară este că toate straturile anterioare acestui moment au o consistență specifică unei stratigrafii de exterior, neprezentând aspectul afânat al unor depuneri de interior. Pare probabil ca întreruperea lucrărilor să fi fost de durată, iar spațiul interior al viitoarei biserici să fi rămas expus intemperiilor pe toată această perioadă.

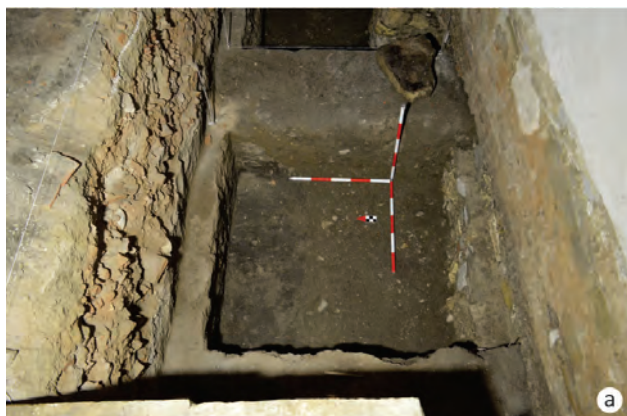
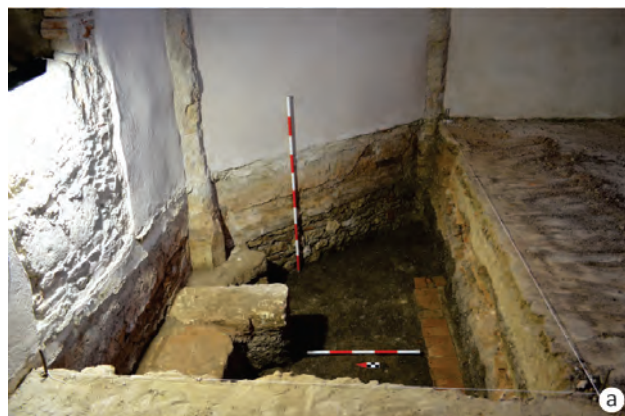
Figura 17. Conturarea (a) și golirea (b) șanțului de demantelare al laturii de sud a corului vechi al bisericii în S.04 / Outlining (a) and clearing (b) the robber trench of the south side of the old sanctuary in trench S.04.

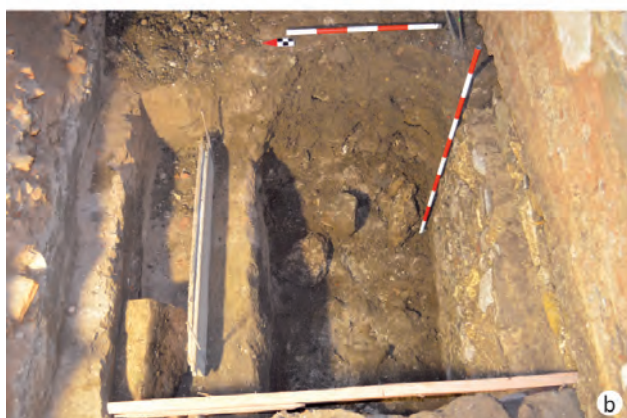
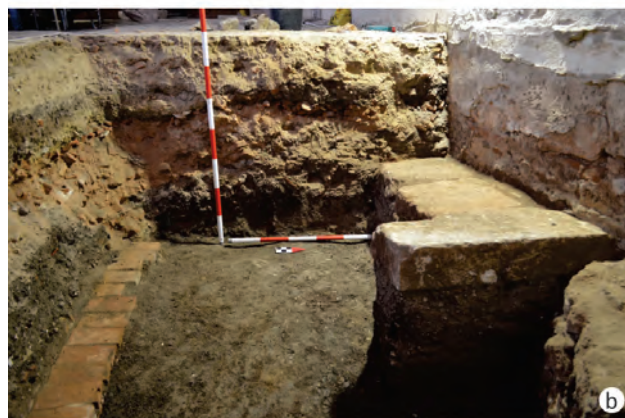
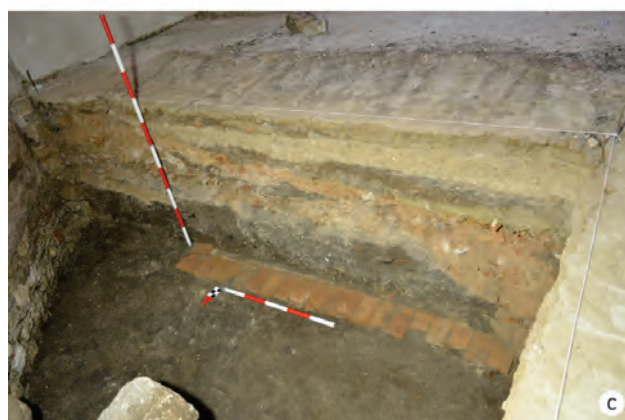
Figura 18. Secțiunea S.15, perspective către zidul bisericii (a), către profilul de vest (b) și către cel de sud (c), cu resturi ale vechiului pavaj și cu marginea unei cripte / Trench S.15, views towards the church wall (a), towards the western side (b) and towards the southern one (c), with remnants of the old pavement and with the edge of a tomb.

În orice caz, lentilele de mortar ce marchează faza a doua de construcție a corului actual sunt suprapuse de o nivelare ce prezintă textura afânată așteptată de la o umplutură de interior și care a fost utilizată pentru amenajarea nivelului de călcare „gotic” al corului. Deși în general acest nivel de călcare se păstrează numai sub forma unui strat subțire de mortar, respectiv patul pe care era așezat pavajul (Fig. 12, 13, str. 13; Fig. 15, str. 13a), dalele acestuia au supraviețuit și ele pe câteva porțiuni, îndeosebi în jumătatea de nord (Fig. 12, 18/a–b, 19–20).

proximitatea zidului lateral nordic, dar, perpendicular pe acestea, se afla o amenajare din pietre ecarisate, întregi sau fragmentare, lespezi de piatră, bolovani de râu, cărămidă, fragmente de cărămidă și o lespede de piatră profilată refolosită, probabil o refacere a pavajului ulterior unei intervenții funerare. Alte trei dale, dintre care două refolosite, s-au păstrat în capătul de est al laturii nordice a corului, în dreptul tabernacolului, stabilind un nivel de călcare în jur de -0,85 m (Fig. 18/a–b, 19/a, 19/d).

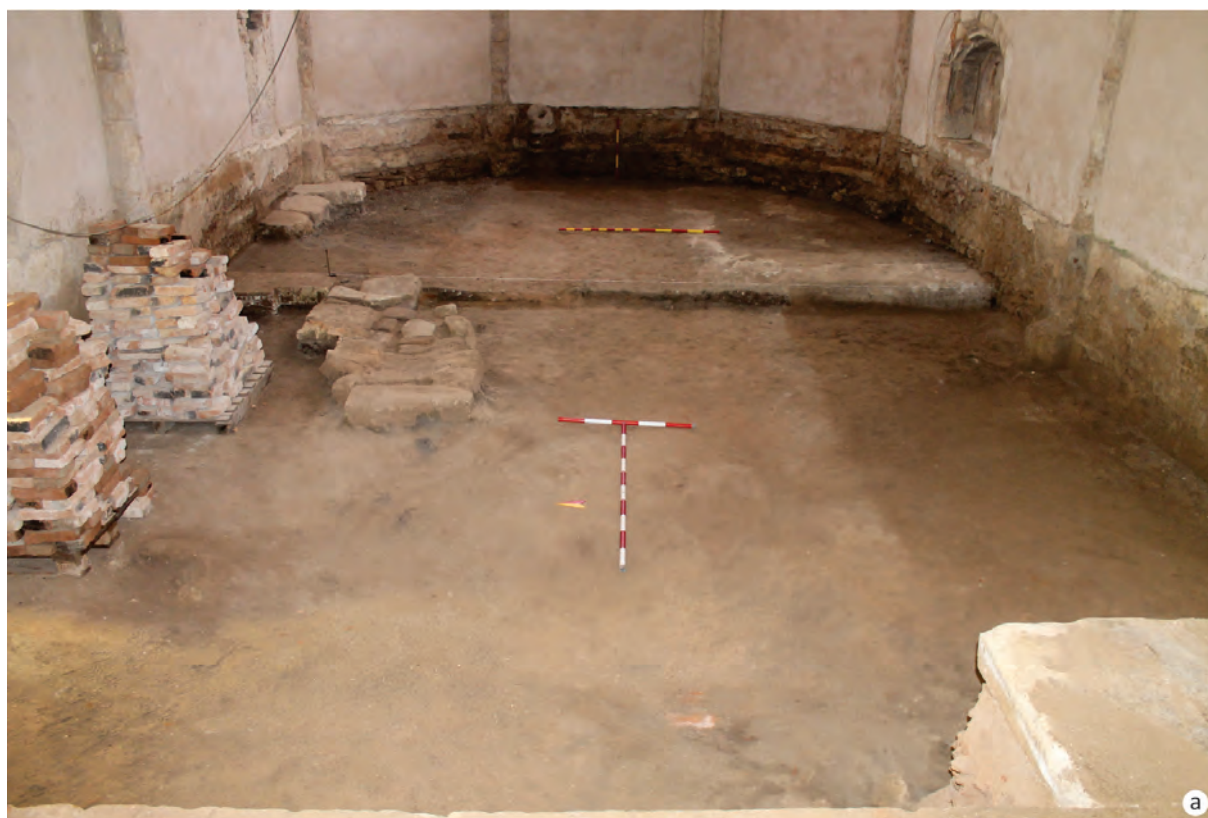
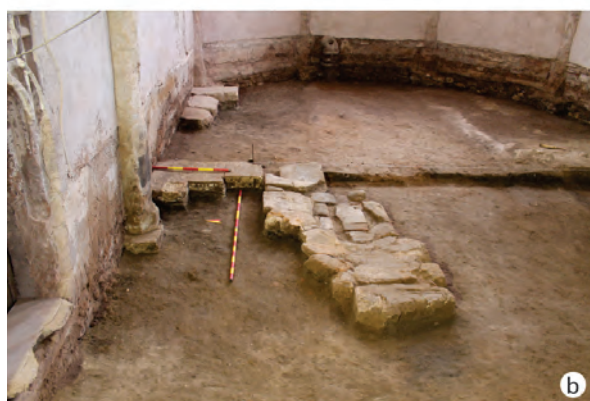
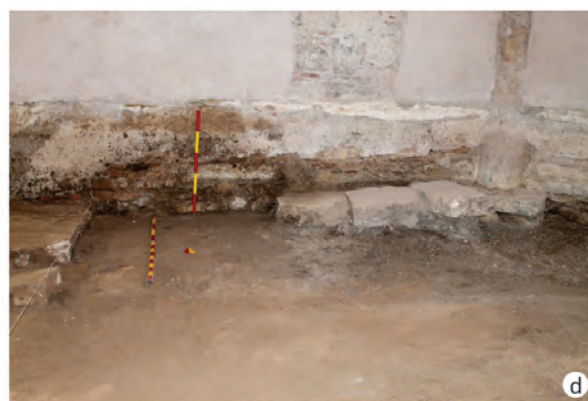
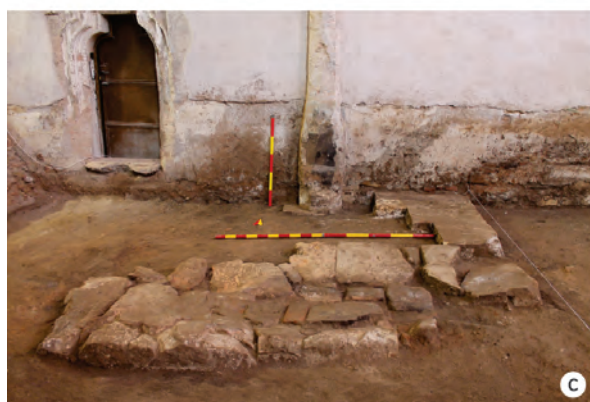
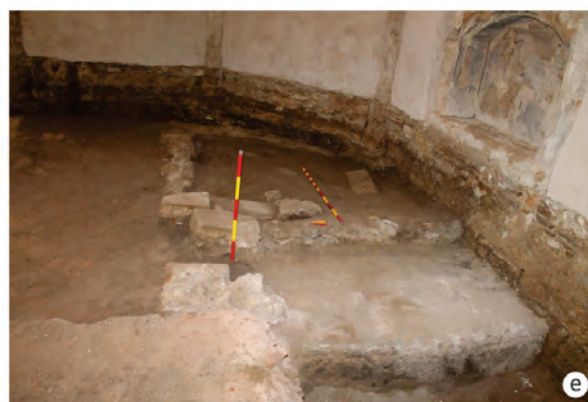
Figura 19. a) Corul actualei biserici după coborârea la – aproximativ – nivelul său de amenajare inițial (lucrare executată ca parte a proiectului de reabilitare a monumentului); b) resturi ale vechiului pavaj al bisericii; c) rest de pavaj în zona centrală a jumătății de nord și intrarea în sacristie; d) rest de pavaj în dreptul tabernacolului dezafectat; e) rest de pavaj pe amenajarea din dreptul sedilei de pe latura de sud a corului / a) The sanctuary of the current church after its vertical level readjustment to - approximately - its initial ground level (work executed as part of the rehabilitation project of the monument); b) remnants of the old pavement; c) remnants of pavement in the central area of the northern half and the entrance to the sacristy; d) remnants of pavement next to the disused tabernacle; e) remnants of pavement on the feature facing the sedilia on the south side of the choir.

Astfel, în partea centrală, pavajul s-a păstrat pe o porțiune 3,4 × 3,2 m, suficient de extinsă pentru a se putea observa și două faze distincte de amenajare (Fig. 19/a–c). La 0,40 m spre est de stâlpul angajat aflat pe mijlocul laturii nordice a absidei, se aflau trei pietre finisate, păstrate în stare bună, aranjate pe direcția nord-sud, pornind din

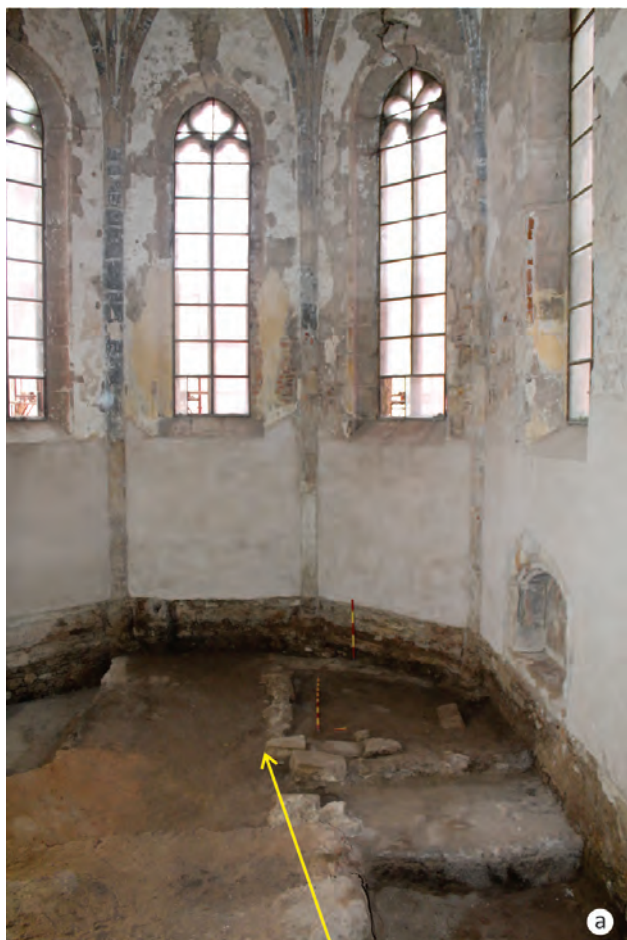
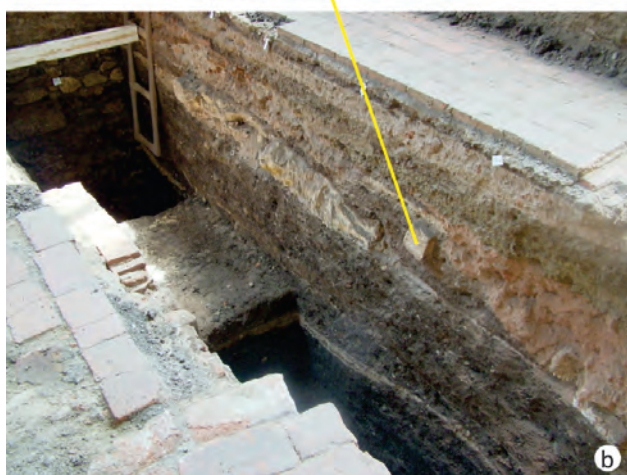
Figura 20. Amenajare cu piatră și mortar a nivelului de călcare original din dreptul sedilei, vedere de ansamblu după coborârea de nivel din cor (a) și conturare în profilul de sud al lui S.04 (b) / Arrangement with stone and mortar, part of the original ground level, facing the sedilia: overview after re-lowering the ground level of the sanctuary (a) and outlined in the south side of trench S.04 (b).

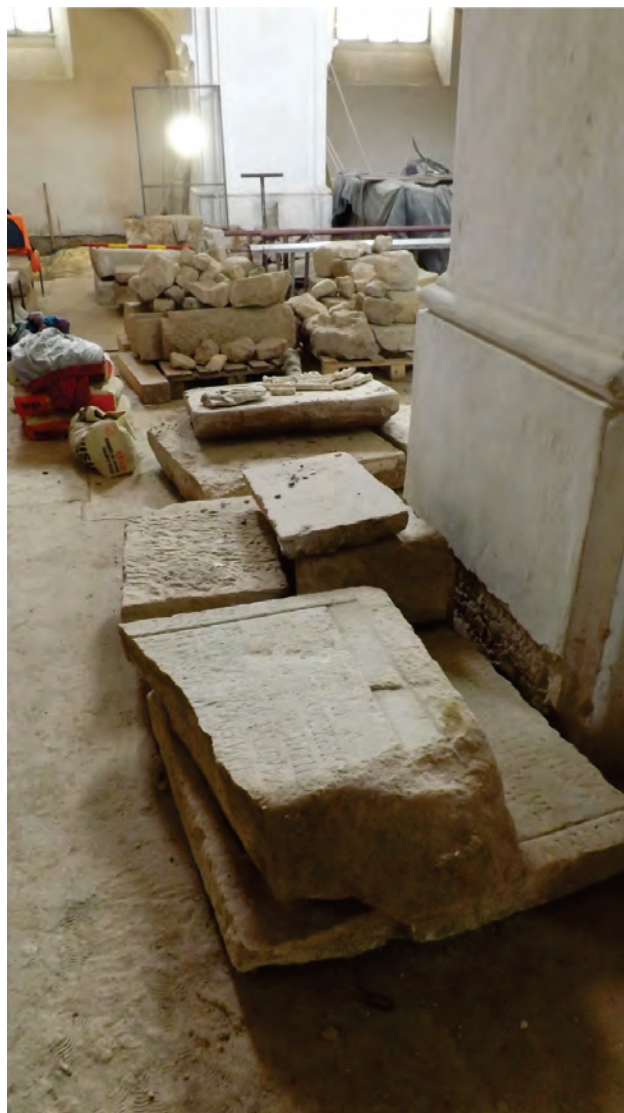
Figura 21. Fragmente arhitectonice și de lespezi funerare recuperate în cursul cercetărilor desfășurate în cor / Architectural fragments and tombstones recovered during the research carried out in the sanctuary.
