CERCETĂRI ARHEOLOGICE LA BISERICA MARE DIN CETATEA AIUDULUI. I: INTERIORUL BISERICII

Daniela MARCU ISTRATE^a, Sebastian Ovidiu DOBROTĂ^a,
Vasile Paul SCROBOTĂ^a, Ionuț Cosmin CODREA^b

Abstract: At the start of the 21st century, the fortress in the city of Aiud housed two churches, one larger, of Calvinist Rite, with a 15th-century Gothic aspect, the other one smaller, of Lutheran Rite, rebuilt in the 19th-century over the demolished structure of an older one, which was likely dating back to the 14th century. The large church had also suffered modifications over its long history, mostly in Baroque style, but its origins and actual age were unknown. Archaeological excavations at the large church of the Aiud Fortress first started in 2008, and were then resumed in 2018, in the context of a restoration project. Continuing to this day, the investigations brought to light a plethora of new data about the historical development of the site, foremost amongst them being the discovery of the ruins of an earlier church underneath the 15th century one. Inside the present-day choir, robber trenches and remnants of foundation masonry retraced the outline of a sanctuary which ended eastwards in

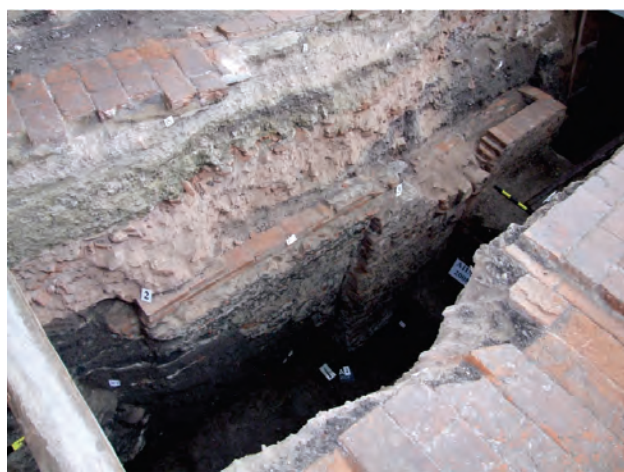
Figura 22. Criptă de cărămidă, cu acces pe scări dinspre vest, conturată în profilul de nord al lui S.04 / Brick tomb, with a stepped access from the west, outlined in the north side of trench S.04.

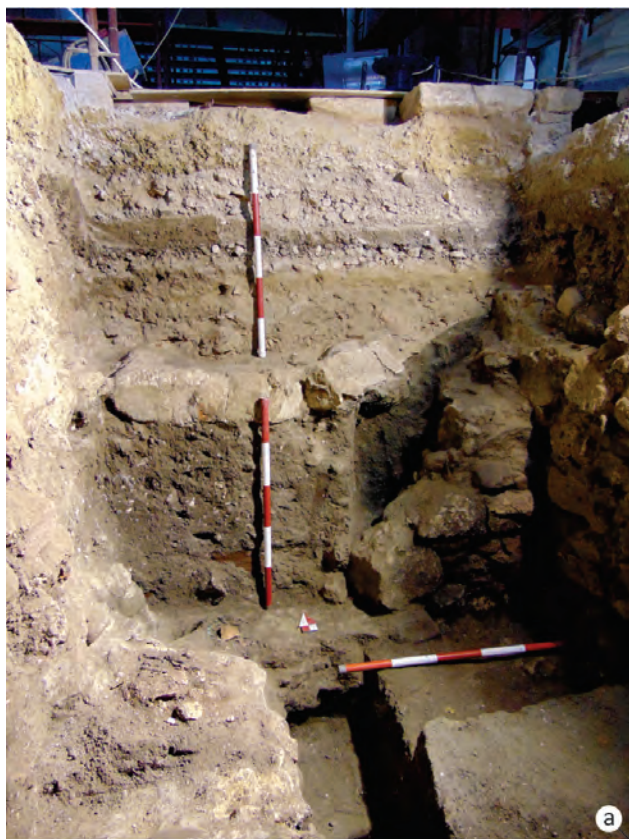
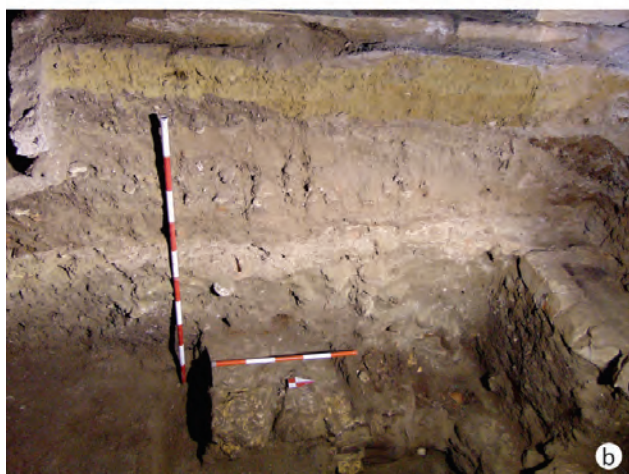
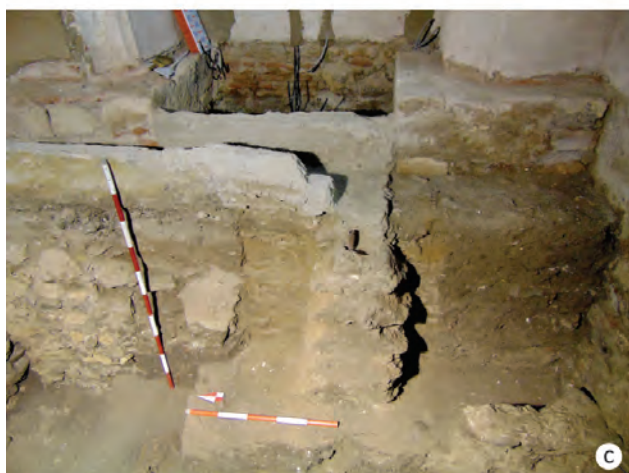
Figura 23. Secțiunea S.16, profil nord (a), vest (b) și est (c), cu ruine ale bisericii vechi, rest ale pavajului bisericii actuale, fundații ale acestora și intervenții recente, cu beton / Trench S.16, northern (a), western (b) and eastern (c) sections, with ruins of the old church, remnants of the old pavement of the current church, its foundations, and recent concreting interventions.

amplasat la cca 4,5 m vest și cca 3,5 m nord față de linia umărului actual (Fig. 23–25, 32)²⁹. Latura de sud a corului s-a păstrat la -1,6 m în capătul de est al săpăturii, dar către vest a fost distrusă de mai multe morminte săpate în interiorul bisericii actuale (M145–M152, precum și cel puțin încă un mormânt, rămas în afara săpăturii, din care s-a văzut numai pornirea sicriului în profilul de nord), cota de conservare coborând abrupt la -2,6 m (Fig. 23/a, 24), unde se menține și pe o mare porțiune a colțului de navă, numai înspre capătul acestuia urcând înapoi către -2,0 m (Fig. 23/b). Deși zona de colț este păstrată numai pe o înălțime de cca 30 cm – talpa ambelor structuri se află la -2,9 m –, țeserea lor este evidentă, precum și faptul că sunt făcute din același tip de zidărie precum ruinele identificate în cor.

ce intenționa să observe situația și de pe interior, nu a putut ajunge la fundația acestei laturi, fiind stânjenită de fundațiile pilaștrilor baroci și, îndeosebi, de betonările moderne (Fig. 23/c).

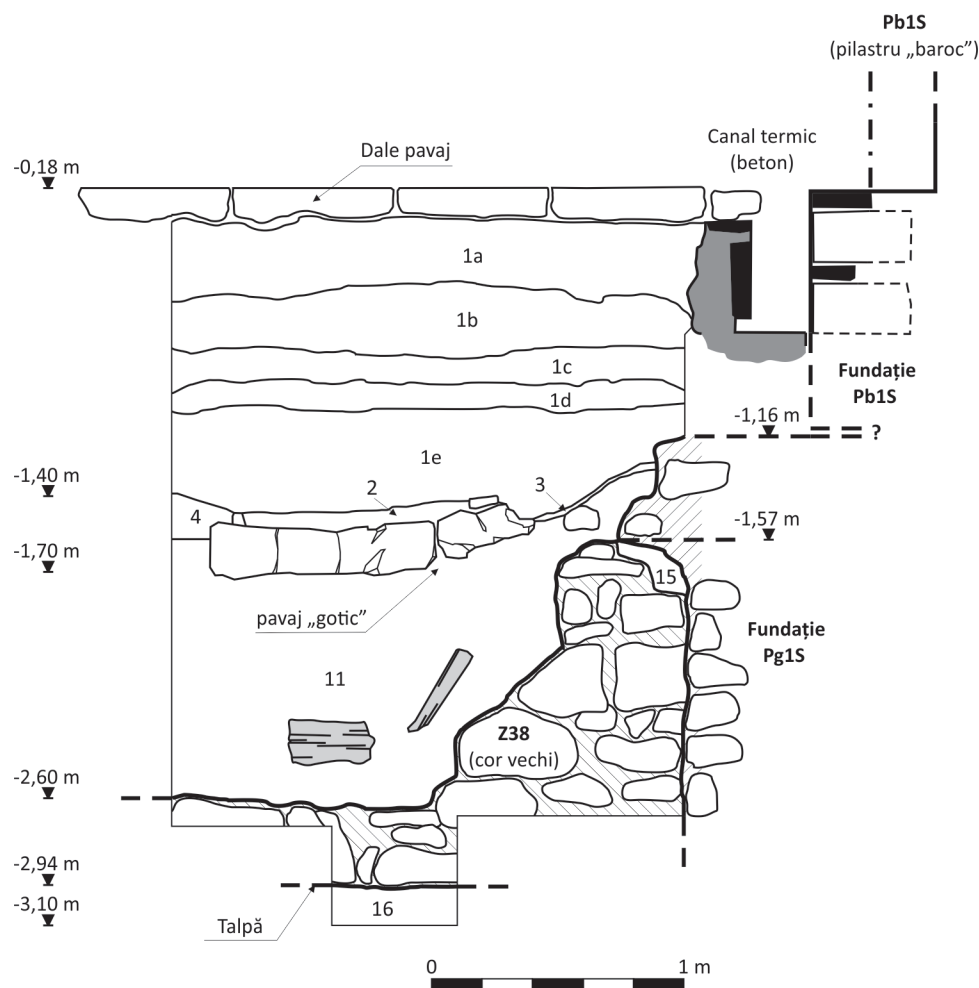
Figura 24. Secțiunea S.16, profil nord. **Legenda:** 1. Umplutură „barocă”; 1a. Nivelare cu lut galben; 1b. Umplutură cenușie afânată, cu multă piatră; 1c. Pământ negru lutos; 1d. Similar cu 1c, dar mai multă piatră; 1e. Umplutură afânată, gri gălbuie, fragmente de cărămidă, piatră; 2. Strat cenușă, arsură; 3. Lentilă mortar; 4. Moloz, piatră, cărămidă; 11. Pământ negru maroniu lutos, fragmente cărămidă, pigment mortar, oase umane; 15. Lentilă pământ negru lutos, piatră spartă, pigment mortar; 16. Pământ maroniu lutos, sol viu / Trench S.16, northern section. **Explanation:** 1. “Baroque” filling; 1a. Resurfacing with yellow clay; 1b. Loose greyish filling, with many stones; 1c. Clayish dark soil; 1d. Similar with 1c, but with more stone; 1e. Loose grey-yellowish filling, shattered bricks, stones; 2. Layer of ash, burnt remains; 3. Layer of mortar; 4. Debris, stones, bricks; 11. Clayish dark-brown soil, shattered bricks, scattered human remains, traces of mortar; 15. Layer of dark clayish soil, broken stones, traces of mortar; 16. Undisturbed clayish brown soil.

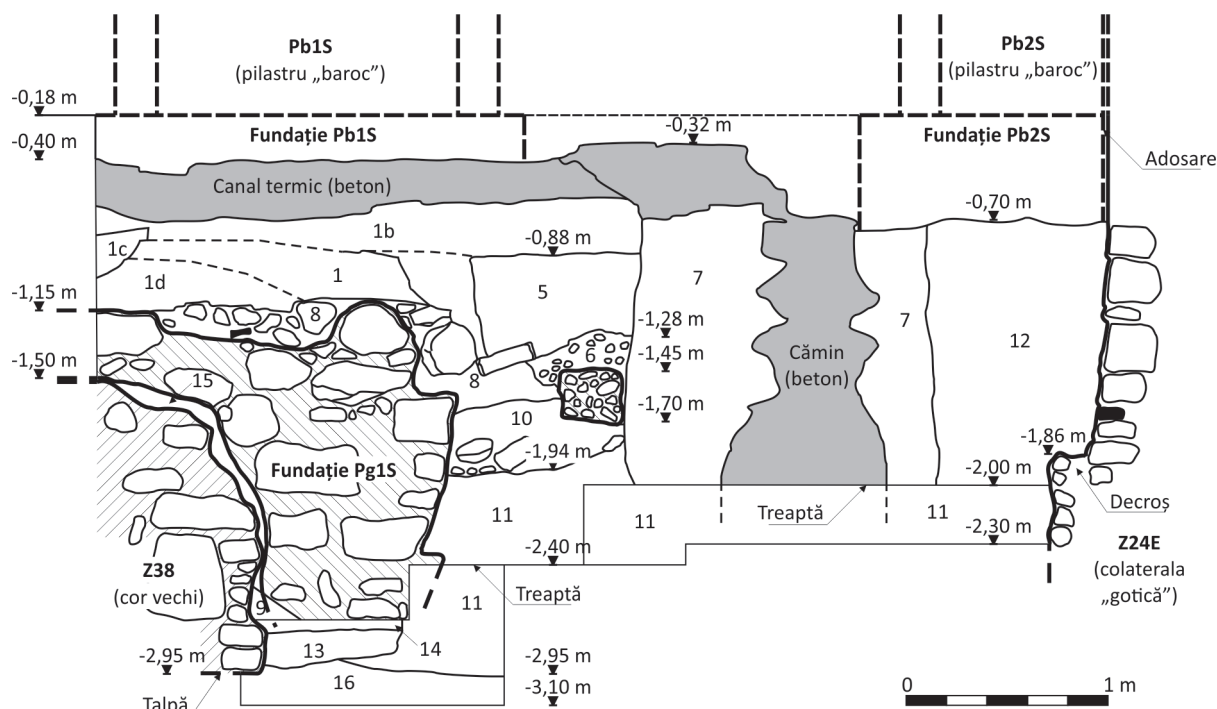
Figura 25. Secțiunea S.16, profil est. **Legenda:** 1. Umplutură „barocă”; 1b. Umplutură cenușie afânată, cu multă piatră; 1c. Pământ negru lutos; 1d. Similar cu 1c, dar mai multă piatră; 5. Groapă cu umplutură afânată, maroniu gălbui, pigment mortar, relativ fără piatră și fragmente cărămidă; 7. Umplutură afânată, multe straturi – galben, negru, cenușiu; 11. Pământ negru maroniu lutos, fragmente cărămidă, pigment mortar, oase umane; 12. Pământ negru afânat, piatră, fragmente cărămidă, pigment mortar; 13. Strat moloz, cărămidă spartă; 14. Pământ maroniu afânat, pigment mortar; 15. Lentilă pământ negru lutos, piatră spartă, pigment mortar; 16. Pământ maroniu lutos, sol viu / Trench S.16, eastern section. **Explanation:** 1. “Baroque” filling. 1b. Loose greyish filling, with many stones; 1c. Clayish black soil; 1d. Similar with 1c, but with more stone; 1e. Loose grey-yellowish filling, shattered bricks, stones; 5. Pit – loose, yellowish-brown backfill, traces of mortar, barely any stones or shattered bricks; 7. Loose multi-layered filling (yellowish, dark, grey); 11. Clayish dark-brown soil, shattered bricks, scattered human remains, traces of mortar; 12. Clayish dark soil, stones, shattered bricks, traces of mortar; 13. Debris layer, shattered bricks. 14. Loose brownish soil, traces of mortar; 15. Layer of dark clayish soil, broken stones, traces of mortar; 16. Undisturbed clayish brown soil.

Săpătura a putut atinge în aceasta zonă numai latura de sud a colateralei, identificându-se, la -1,80–1,85 m, decroșarea interioară, lată de cca 15 cm, și investigându-se structura zidăriei, din piatră legată cu mortar, ocazional re folosind și fragmente de cărămidă (Fig. 25, 32). Baza fundației colateralei nu a fost atinsă în timpul săpăturilor din interior, în dreptul ei săpătura nemergând mai jos de -2,30 m, dar, conform datelor colectate în exterior, în zona aceasta baza fundației se află în jur de -3,60 m.

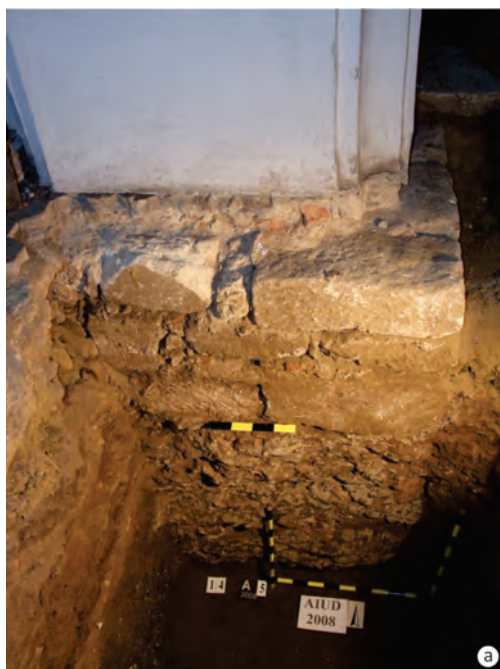
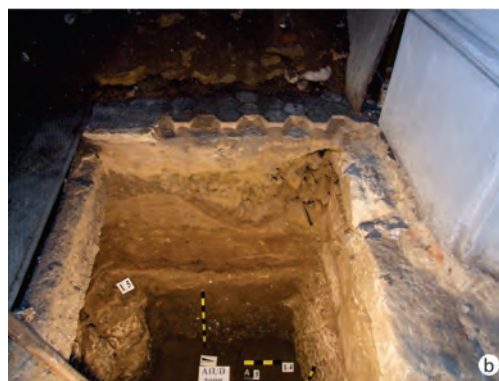
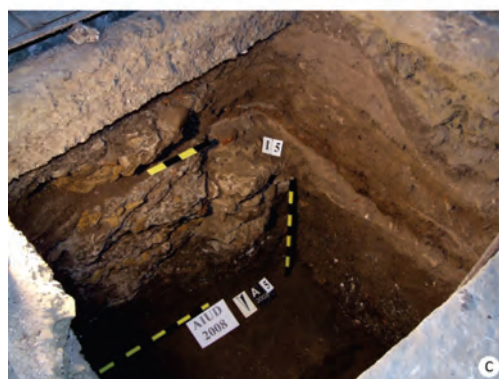
Figura 26. Secțiunea S.05, perspectivă către profilul de nord, cu fundația stâlpului dintre colaterală și nava centrală (a), către profilul de vest (b) și către profilul de sud, cu fundații suprapuse de amenajări cu beton (c) / Trench S.05, view towards the north, with the foundation of the pier between the side aisle and the nave (a), towards the west (b), and towards the south, with overlapping foundations and concreting interventions (c).

Mai departe, către vest, săpătura din S.05 nu a scos la iveală niciun fel de urme capabile să fie conectate cu biserica veche. Este posibil ca lățimea de 1,5 m pe care s-a făcut adâncirea propriu-zisă – restul fiind blocat de zidării și canale termice – să fi corespuns șanțului de demantelare al acestuia, mortar și bulgări de mortar caracterizând stratigrafia până la resturile nivelului roman și la solul viu. La fel, este posibil ca o structură de zidărie observată în profilul de sud (Z.15B) să fi aparținut acestei faze, dar cercetarea acesteia a fost imposibilă datorită intervențiilor ulterioare care au suprapus-o și a betonărilor recente (Fig. 26/b–c, 27–28).

Zidul exterior al bisericii nu a putut fi defel atins în săpătura efectuată în jumătatea de vest a colateralei (S.05), în schimb a putut fi investigată fundația stâlpului din stânga intrării sudice, o structură masivă din piatră locală prinsă cu mortar, așezată pe steril la -2,50 m (Fig. 26/a–b, 27). Cota superioară a acestei puternice fundații gotice era în jur de -1,20 m, iar pe ea s-a așezat fundația stâlpului baroc, care i-a respectat conturul, dar a fost întocmită din blocuri de calcar fasonat, intercalate cu cărămidă și pietre profilate. Stâlpul baroc propriu-zis începea la -0,40 m, retras față de laturile de sud și est ale fundației. Cu ocazia coborârii de nivel în navă, astfel de retrageri s-au observat la toți stâlpii baroci (Fig. 9, 10/b, d), constatându-se astfel și că distanțele dintre structura stâlpului propriu-zis și

Porțiuni ale altor fundații, aflate în legătură cu pilaștri, au putut fi observate în profilul de sud al lui S.05 și în profilul de est al lui S.16, dar, în ambele cazuri, cercetarea lor a fost imposibilă ca urmare a betonărilor recente. Lucrate din gresii și calcare legate cu mortar de slabă calitate, acestea coborau până la -1,90–2,20 m. Fundația identificată în capătul de est al colateralei, clar ulterioară bisericii vechi, la ale cărei ruine se adosează – atunci când nu le suprapune –, pare a aparține etapei „gotice”, fiind la rândul ei suprapusă de lentila de mortar corespunzătoare pavajului acestei etape – cel mai probabil funcționa ca parte a sistemului de susținere a arcului de triumf (Fig. 23/a, c, 24–25). Cele două fragmente de fundație identificate în partea central-vestică (în S.05) par a corespunde însă unei intervenții „baroce” și unui rest de construcție anterior, nu în mod obligatoriu, însă în relație cu biserica „gotică” (Fig. 26/b–c, 27–28).

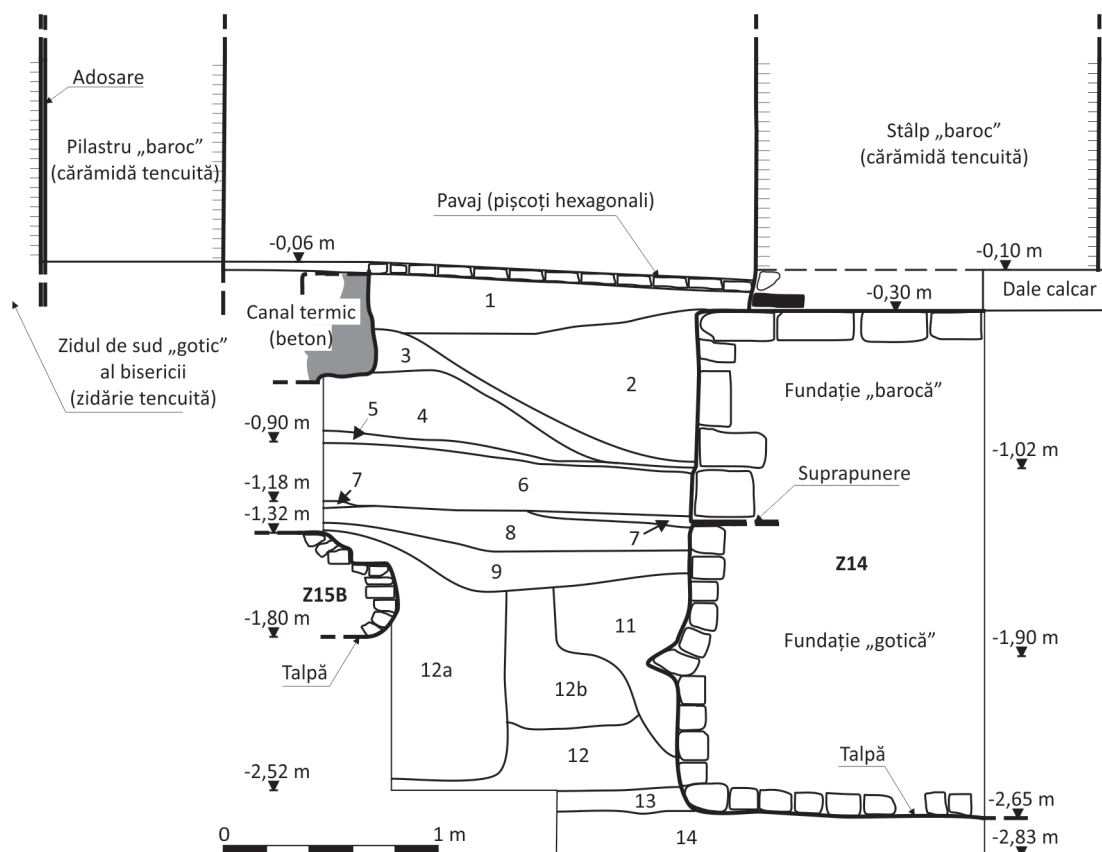
Figura 27. Secțiunea S.05, profil vest. **Legenda:** 1. Amenajare nivel de călcare, nisip fin galben; 2. Argilă marnoasă de culoare muștar și bolovani; 3. Sol negru afânat cu ceramică și moloz; 4. Moloz-sol galben fin cu cărămidă spartă; 5. Argilă maronie cu pigmenți de var; 6. Sol maroniu afânat cu urme de mortar și calcar; 7. Mortar fin. 8. Sol maroniu închis cu arsură, țigle și urme de mortar; 9. Nisip și mortar; 11. Șanț fundare, argilă maronie cu pigmenți de var; 12. Sol negru compact cu mortar și fragmente de cărămidă; 12a, 12b. Sol negru cu diverse concentrații de var și fragmente de cărămidă – probabil umpluturi morminte; 13. Sol maroniu argilos tasat, cu pietre, lemn ars și ceramică romană; 14. Lut maroniu steril / Trench S.05, western section. **Explanation:** 1. Ground level preparation, soft yellowish sand; 2. Marl-like mustard clay and boulders; 3. Loose dark soil mixed with pottery and debris; 4. Debris, loose yellowish soil mixed with shattered bricks; 5. Marl-like clay with traces of mortar; 6. Brownish loose soil with traces of mortar and chalk; 7. Soft mortar; 8. Dark brownish soil with burned remnants, tiles and traces of mortar; 9. Sand and mortar; 11. Embedment trench, brownish clay with traces of lime; 12. Compacted dark soil with traces of mortar and shattered bricks; 12a, 12b. Dark soil with various concentrations of mortar and shattered bricks – likely grave backfills; 13. Compacted clayish, brownish soil mixed with stone, burned wood and Roman pottery; 14. Undisturbed brownish clay.

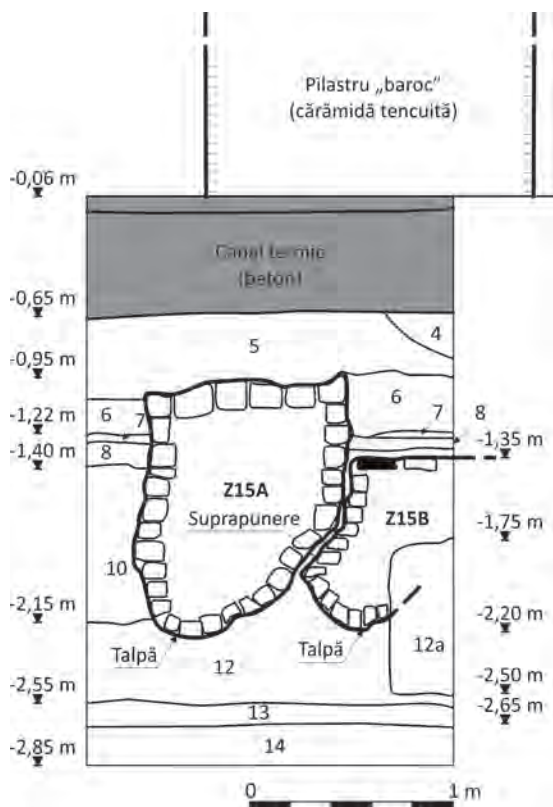
Figura 28. Secțiunea S.05, profil sud. **Legenda:** 4. Moloz-sol galben fin cu cărămidă spartă; 5. Argilă maronie cu pigmenți de var; 6. Sol maroniu afânat cu urme de mortar și calcar; 7. Mortar fin; 8. Sol maroniu închis cu arsură, țigle și urme de mortar; 9. Nisip și mortar; 10. Sol negru cenușiu cu bolovani; 12. Sol negru compact cu mortar și fragmente de cărămidă; 12a. Sol negru cu diverse concentrații de var și fragmente de cărămidă – probabil umpluturi morminte; 13. Sol maroniu argilos tasat, cu pietre, lemn ars și ceramică romană; 14. Lut maroniu steril / Trench S.05, southern section. **Explanation:** 4. Debris, loose yellowish soil mixed with shattered bricks; 5. Marl-like clay with traces of mortar; 6. Brownish loose soil with traces of mortar and chalk; 7. Soft mortar; 8. Dark brownish soil with burned remnants, tiles and traces of mortar; 9. Sand and mortar; 10. Dark greyish soil mixed with boulders; 12. Compacted dark soil with traces of mortar and shattered bricks; 12a. Dark soil with various concentrations of mortar and shattered bricks – likely grave backfills; 13. Compacted clayish, brownish soil mixed with stone, burned wood and Roman pottery; 14. Undisturbed brownish clay.

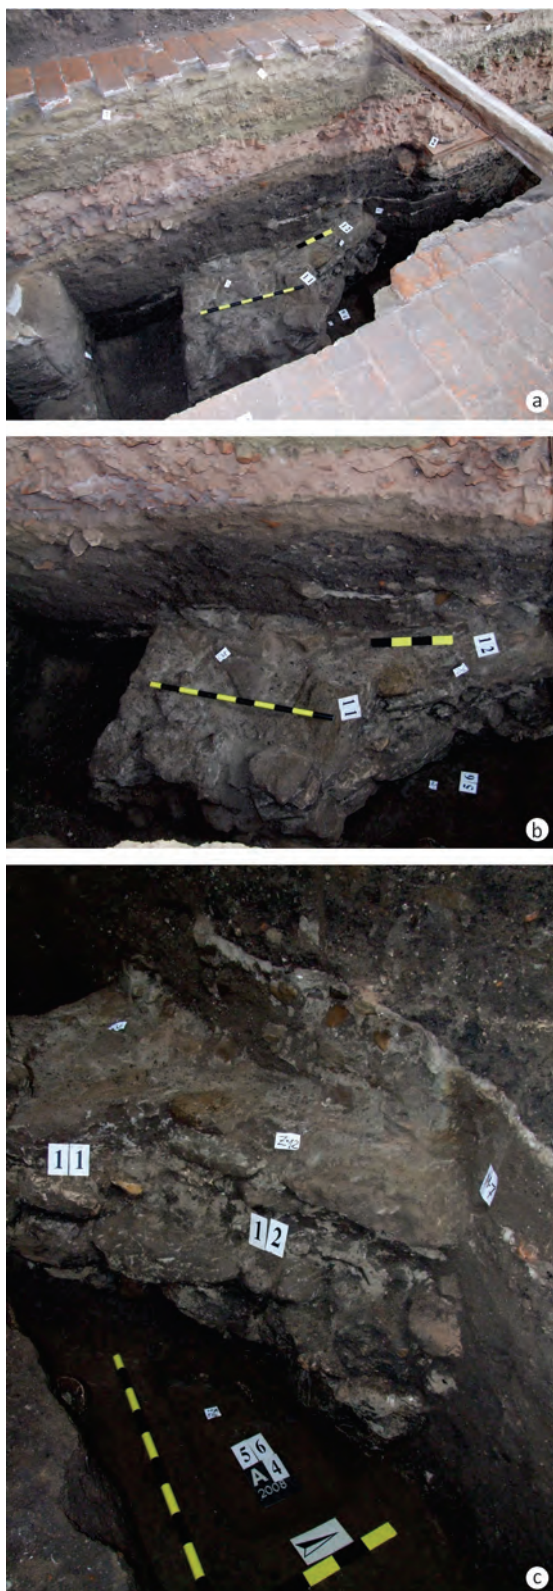
Figura 29. Ruina corului vechii biserici în S.04 – aspecte generale (a-b) și detaliu cu mormântul M56, suprapus de fundația ei (c) / The ruin of the apse of the old church in trench S.04 - general aspects (a-b) and detail with grave M56, superimposed by the foundation (c).

Dintre cele două contraforturi păstrate, ambele țesute cu zidurile laterale corespunzătoare, singurul bine cercetat a fost cel de sud-est (Fig. 14/a, 30), în cazul celui alt putându-se observa numai pornirea (Fig. 29). Contrafortul de sud-est, conturat la -1,88 m, cu talpa la -2,98 m, numai parțial distrus la ridicarea corului actual, s-a păstrat într-o suficientă măsură pentru a îngădui o reconstituire parțială – conservat pe o lungime de 1,10 m, mai avea o grosime la nivelul fundației de cca 0,80 m, iar la nivelul elevației de cca 0,5 m.

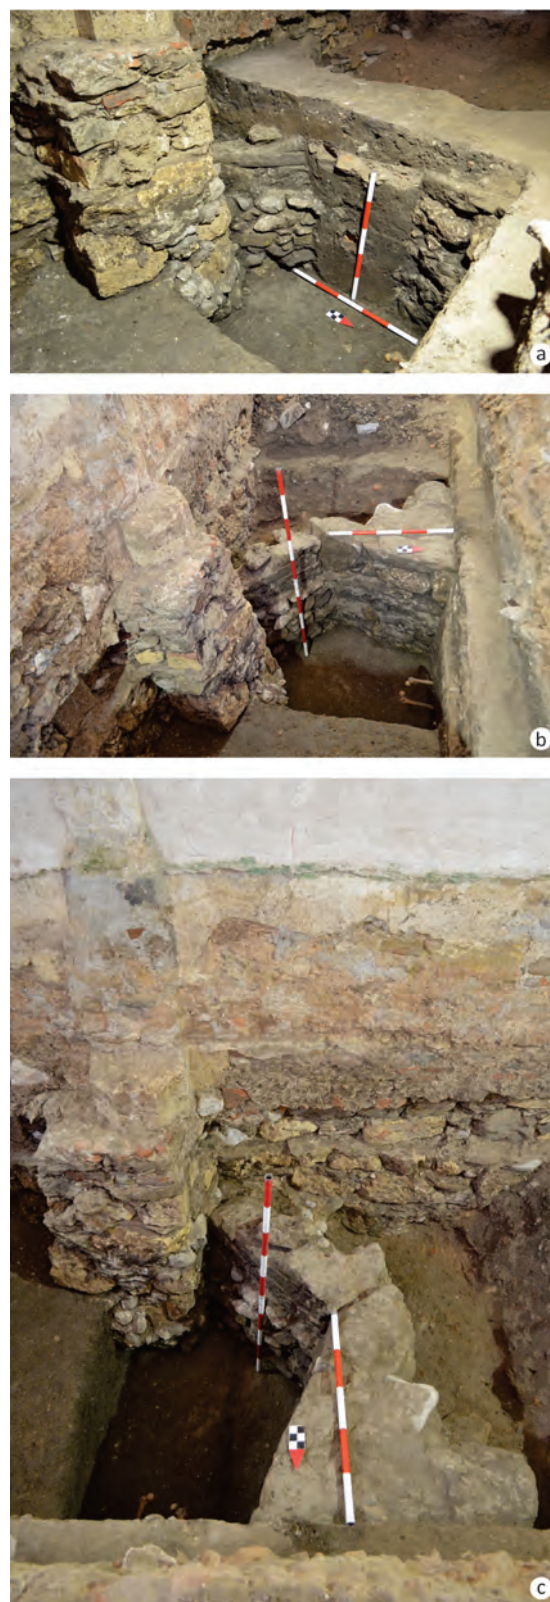
Figura 30. Ruina corului vechii biserici și fundația uneia dintre colonetele corului actual în S.13 – etapă intermediară, pentru înregistrarea stratigrafiei conexe (a) și dezvelirea fundației (b-c); femururile din imagini aparțin lui M124, anterior bisericii actuale / The ruin of the sanctuary of the old church and the foundation of one of the engaged columns of the current sanctuary in trench S.13 - intermediate stage, for registering the related stratigraphy (a) and the unveiling of the foundation (b-c); the femurs in the images belong to grave M124, which predated the current church.

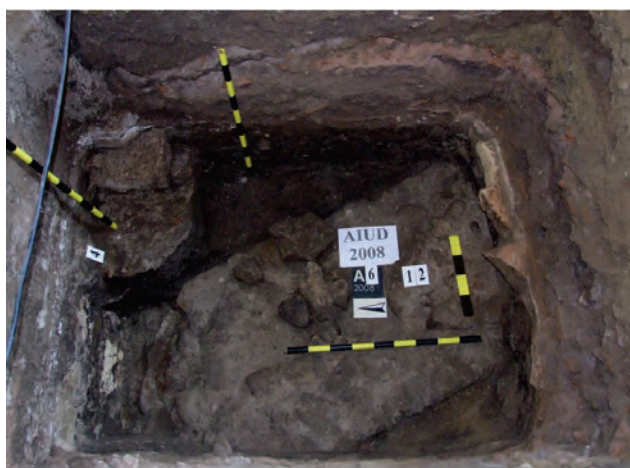
Figura 31. Ruina corului vechii biserici și fundația uneia dintre colonetele corului actual în S.06 / The ruin of the sanctuary of the old church and the foundation of one of the engaged columns of the current sanctuary in trench S.06.

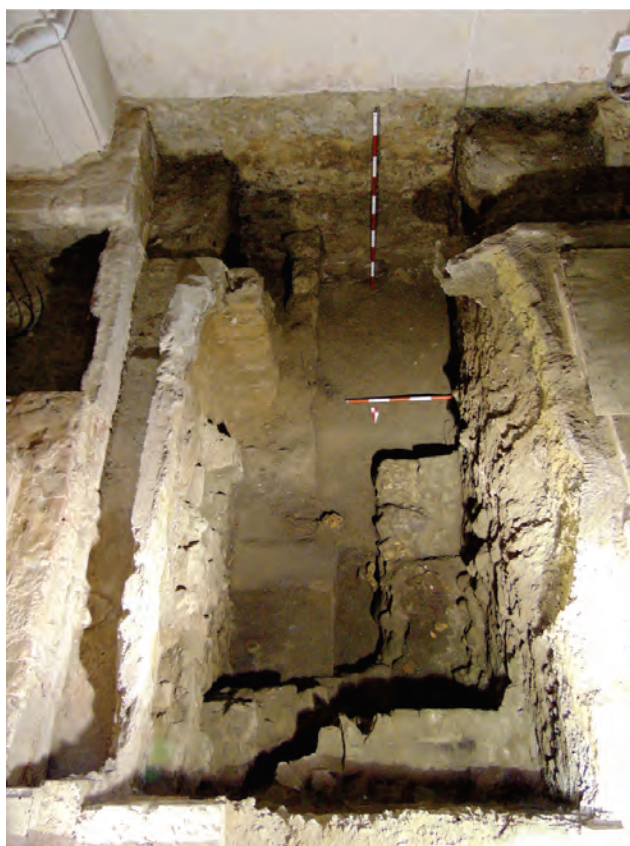
Figura 32. Secțiunea S.16, cu îmbinarea sudică dintre vechiul cor și vechea navă a bisericii; deasupra lor, în prim plan, rest al vechiului pavaj al bisericii actuale, în fundal latura de sud a actualei colaterale, prezervând resturi ale tencuielii originare, cu o amenajare din piatră și mortar adosată la ea; în stânga, canalele termice și cămin de beton / Trench S.16, with the southern connection between the choir and the nave of the old church; above them, in the foreground, remnants of the old pavement of the current church, in the background the south side of the current side aisle, preserving traces of the original plaster, with a stone and mortar arrangement attached to it; on the left, concrete thermal ducts.

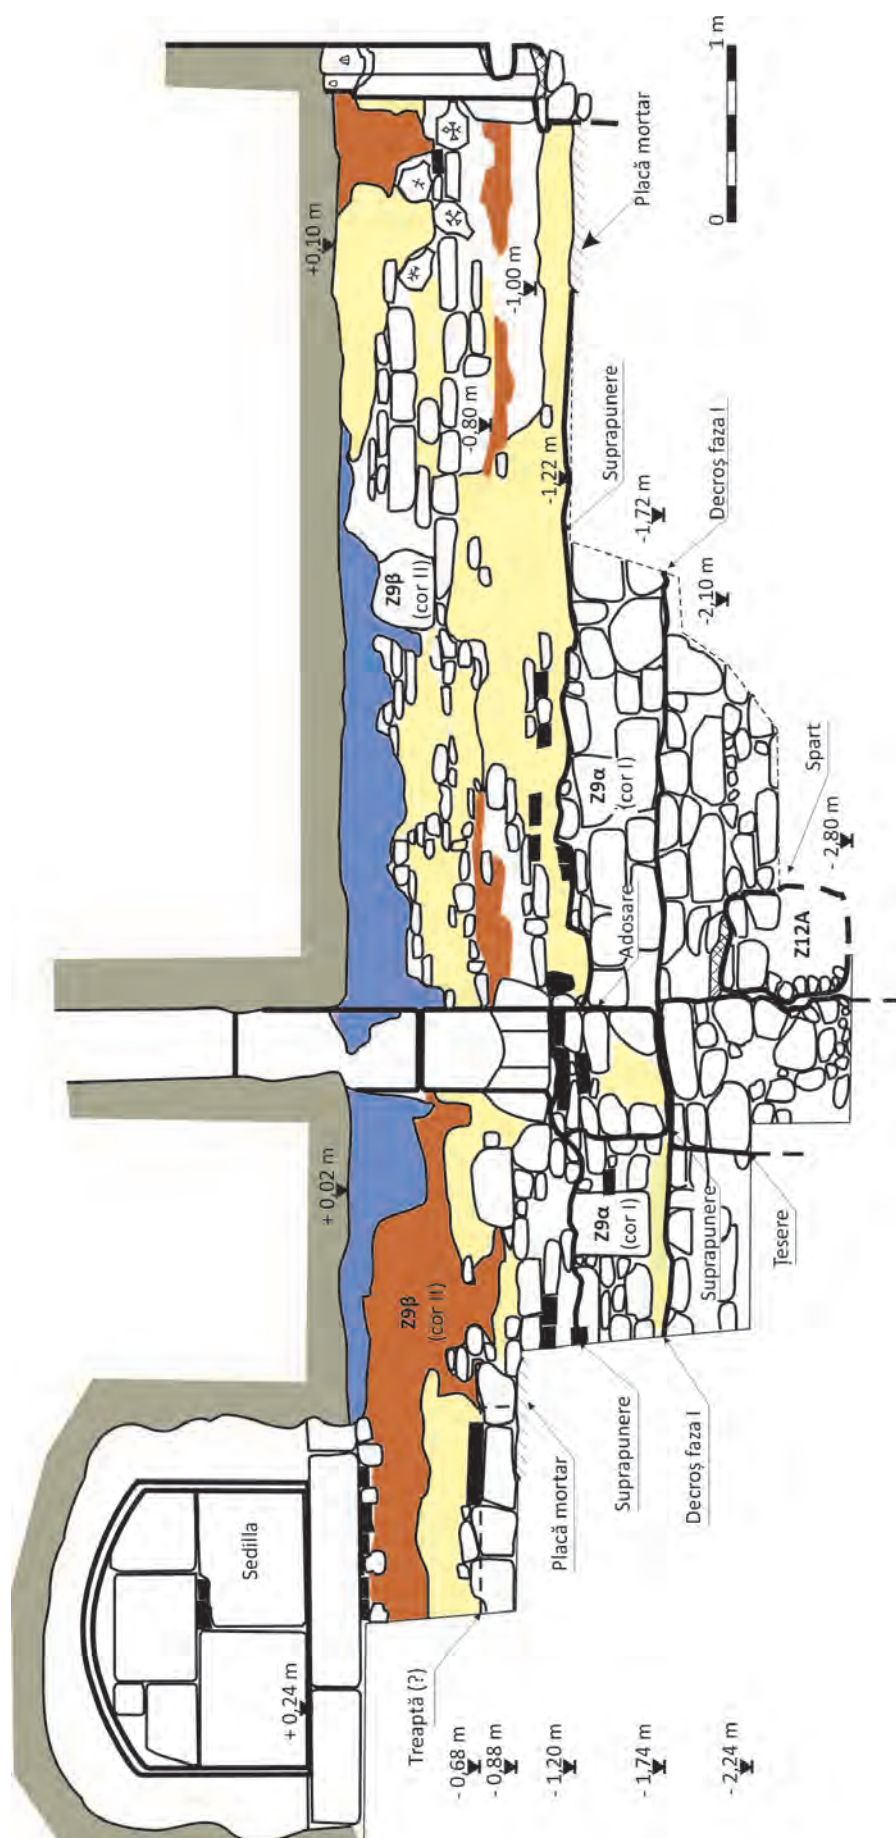
Figura 33. Secțiunea S.13, parament est, cu sedila, tencuielile istorice, cele două faze ale corului actual și ruina (în proiecție) a corului vechi / Trench S.13, wall structure of the east side, with sedila, historical plasters, the two phases of the current sanctuary and the ruin (in projection) of the old one.

var, dar zidăria din această fază a făcut uz și de elemente din piatră profilată mai vechi – ogive în cavete simple – cu semne de meșter, ce își fac apariția atât în cor, cât și în latura dinspre cor a sacristiei (Fig. 33). Colonețele, realizate din calcar de proastă calitate, pe fundații de zidărie neregulată (Fig. 14/a, 18/a, 30–31, 33–34, 36), au păstrat poziția ce le fusese destinată încă din prima fază. Cea din capătul de sud-vest al corului prezenta deasupra soclului două semne de meșter – unul în formă de triunghi isoscel cu laturile ușor arcuite, celălalt în formă de clopoțel – acoperite cu o culoare albastru închis.

Începând cu acest moment constructiv, pe paramentul corului s-au păstrat patru tencuieli succesive (Fig. 33–34). Prima, realizată pe un suport gri, de var amestecat cu nisip, corespundea nivelului de călcare original a corului, coborând până în jur de -0,85 m în partea de est a acestuia, dar până la -1,20 m în partea de vest, ceea ce coroborează informațiile stratigrafice conform cărora partea de est a corului – cu absida, altarul, tabernacolul și sedila – era mai ridicată, fiind separată printr-o treaptă de partea de vest – corul propriu-zis. Unele porțiuni au păstrat și urme de văruială albă. Tencuiala a doua, o refacere destul de superficială a celei dintâi, a fost grav deteriorată în partea

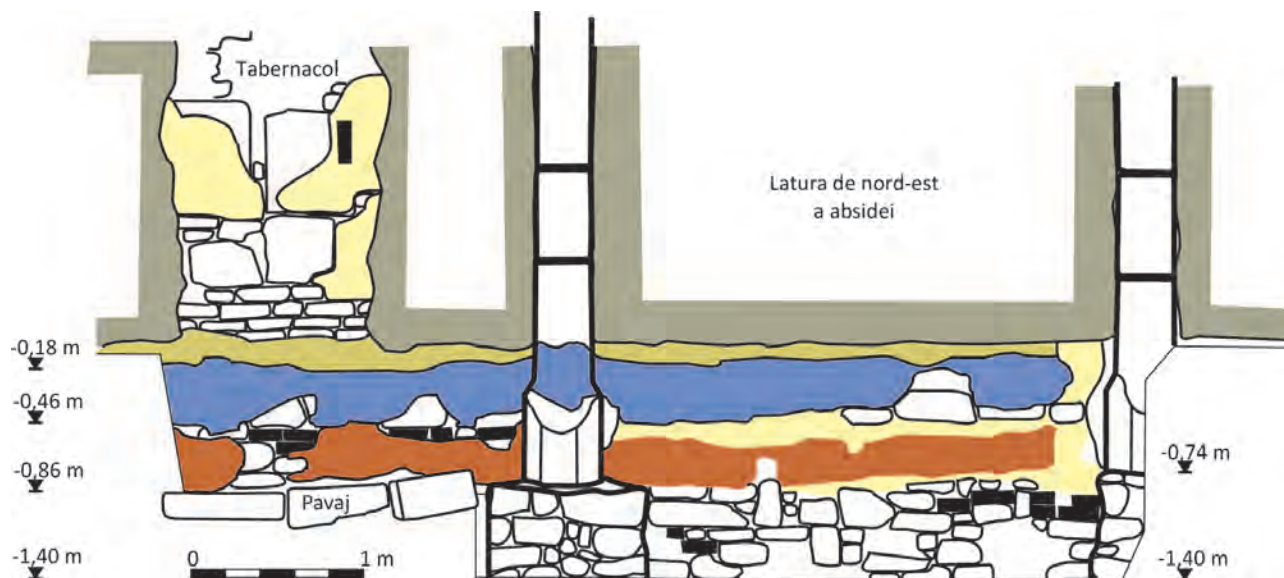
Figura 34. Secțiunea S.14, desfășurare parament de pe laturile de nord, nord-est și est ale corului actual, cu tabernacolul dezafectat, tencuielile istorice și rest de pavaj vechi / Trench S.14, wall structure of the north, northeast and east sides of the current sanctuary, with the disused tabernacle, historical plasters and remnants of the old pavement.

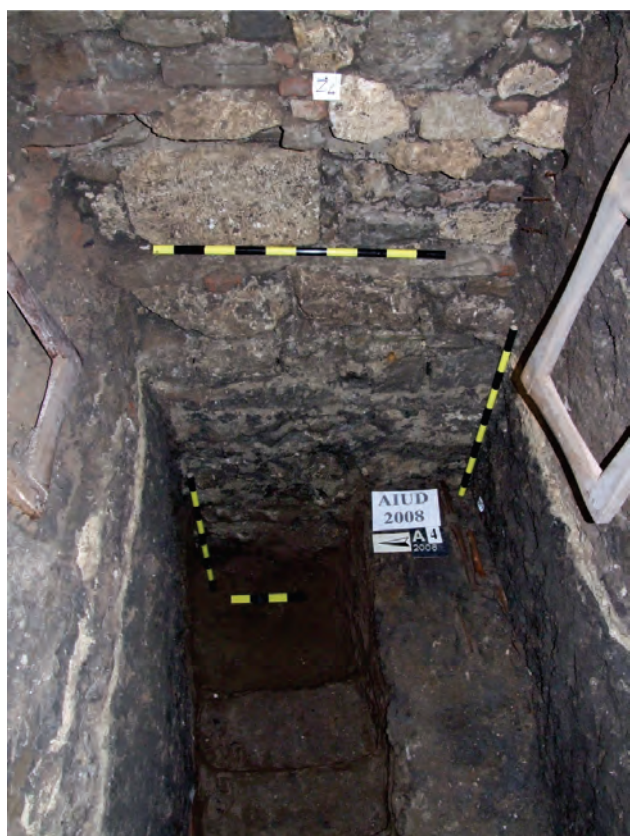
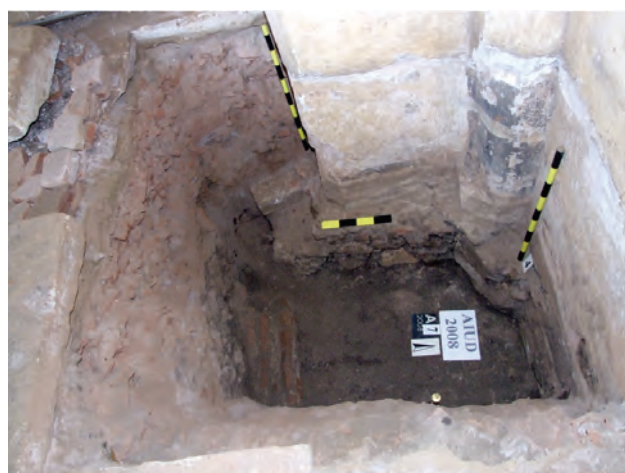
Figura 36. Colțul de nord-vest al corului actual, în secțiunea S.07, cu partea inferioară a arcului de triumf și a colonetei de colț; în stânga, bolta de cărămidă a unei cripte / The northwest corner of the current sanctuary, in trench S.07, with the lower part of the triumphal arch and the corner column; to the left, the brick vault of a tomb.

Figura 35. Fundația actualei abside principale în secțiunea S.04; în dreapta mormântul M34, tăiat de aceasta / Foundation of the current main apse in trench S.04; to the right is grave M34, cut by it.

Motivul pentru care această primă fază de construcție a corului actual a fost abandonată este, în această etapă a cercetării, necunoscut. Momentul ei este însă datat cu destulă certitudine, la răzuiala unei lentile de mortar aflată în conexiune cu nivelul ei de construcție apărând mai sus menționata monedă emisă în timpul interregnelui de la 1444–1446 (Fig. 45/b). Fundațiile taie morminte – pe M34 în interior (Fig. 35), considerabil mai multe în exterior –, dar acestea nu au furnizat elemente de datare.

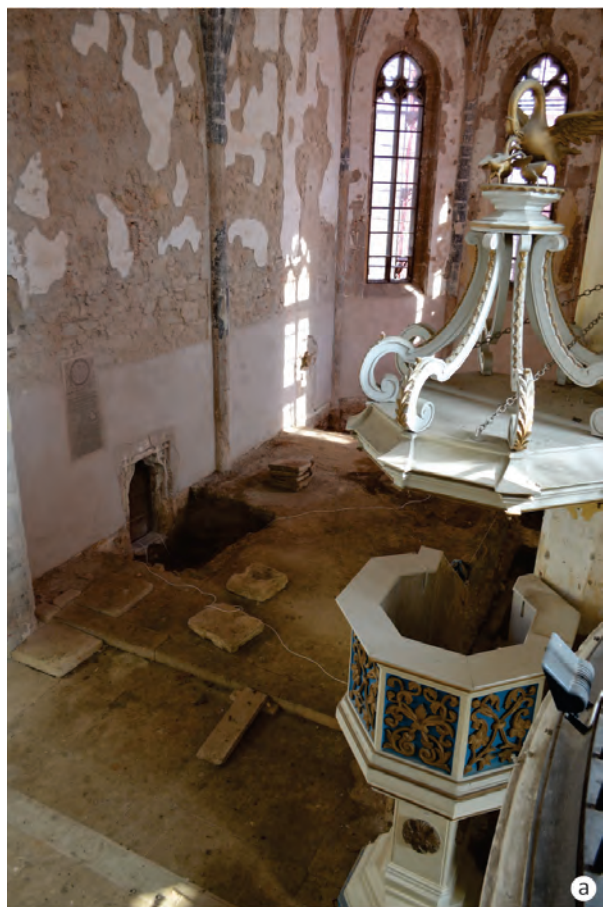
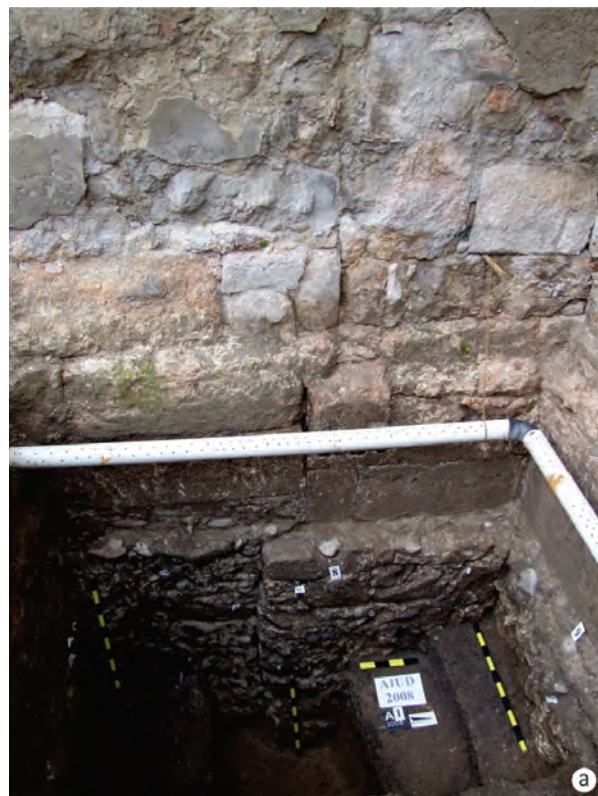
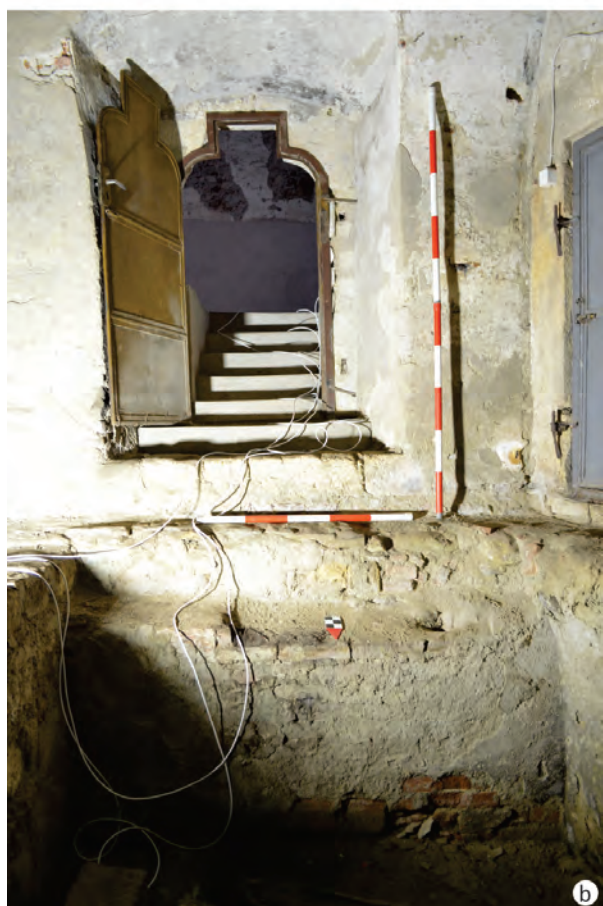
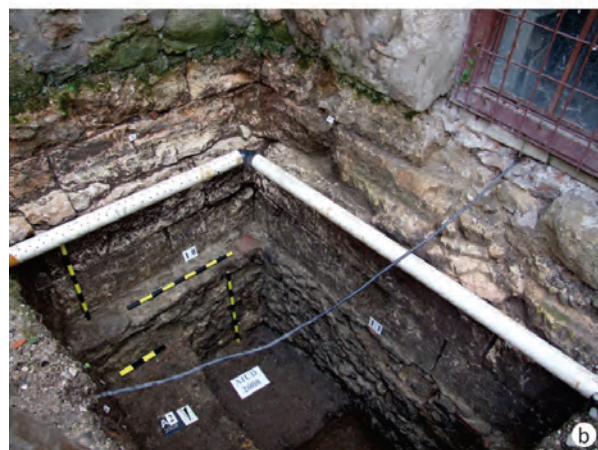
Figura 38. a) Secțiunea S.01, în exteriorul bisericii – actuala latură de est a colateralei de sud, constând în fapt dintr-un contrafort al corului, la care s-a adosat zidăria colateralei propriu-zise; b) Secțiunea S.02, în exteriorul bisericii – țeserea dintre fundația corului și fundația laturii de est a sacristiei / a) Trench S.01, outside the church – the current east side of the southern aisle, consisting in fact of a choir buttress, to which the masonry of the side aisle was attached; b) Trench S.02, outside the church – the interlinked masonry of the foundations of the sanctuary and of the east side of the sacristy.

Figura 37. a) Corul bisericii, înainte de coborârea de nivel, cu secțiunea S.15 deschisă – se observă adâncimea la care se afla pragul ușii către sacristie; b) aceeași situație, văzută din interiorul sacristiei; se observă nivelul de călcare foarte jos și cămășuirea cu cărămidă la care a fost supusă vechea fundație / a) The sanctuary of the church, before the re-levelling, with trench S.15 open – notice the fall towards the doorway into the sacristy; b) the same situation, seen from inside the sacristy; notice the very low ground level and the brick lining of the old foundation.

investigație capabilă să ofere rezultate concludente a fost imposibilă (Fig. 37), iar cercetările din exterior au relevat existența unei singure faze constructive (alfa?) anterioară colateralei sudice (Fig. 38/a), dar ținută cu latura de est a sacristiei (Fig. 38/b).

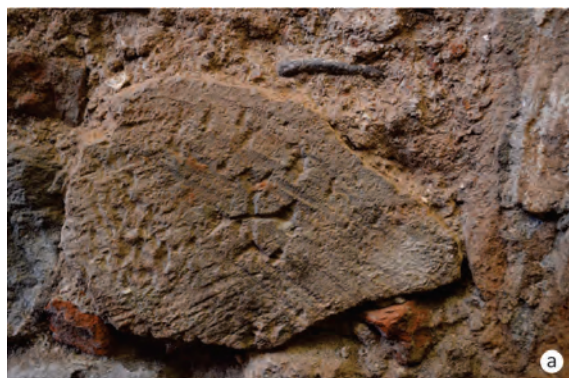
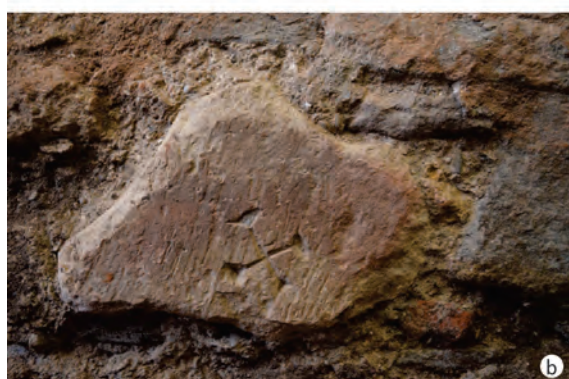
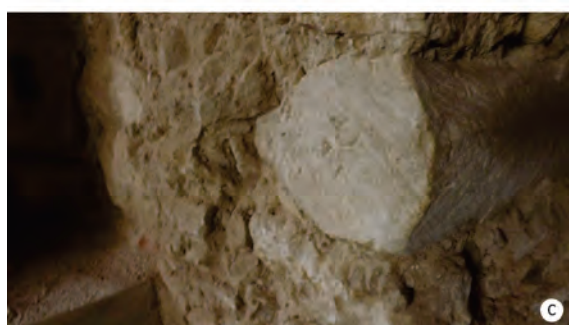
Figura 39. a)–b) Pietre profilate cu semn de meșter reutilizate în structura laturii de sud a corului, în etapa a II-a; c) stană cu profil similar și cu același semn de meșter reutilizată în structura zidului despărțitor dintre cor și sacristie, pe latura de sud a sacristiei, în marginea deschiderii ușii dintre cele două spații / a)–b) Carved stones with crafter signs reused in the structure of the south side of the sanctuary, in the second stage; c) stone with similar carving and the same craftsman sign reused in the structure of the wall between the choir and the sacristy, on the south side of the sacristy, near the door between the two cells.

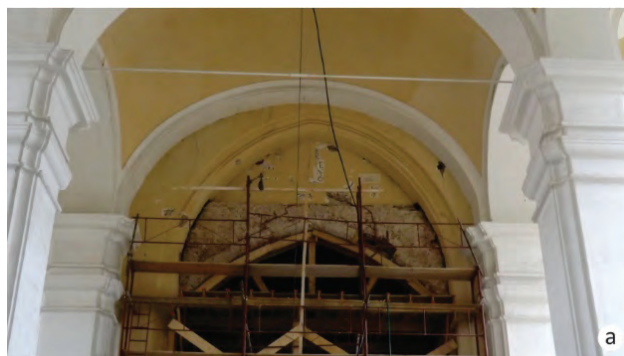
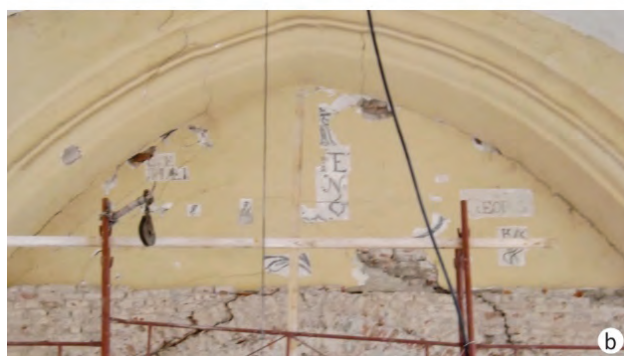
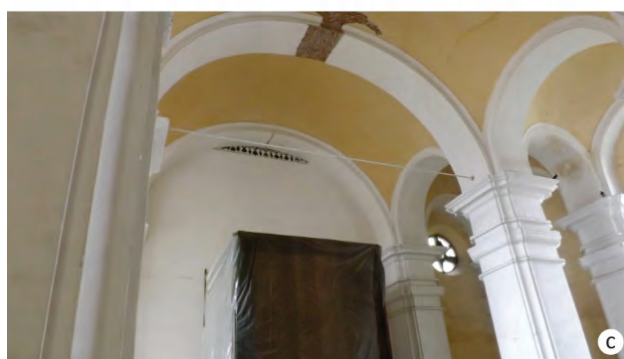
Figura 40. a) Timpanul dintre navă și cor, cu cele două arcuri de triumf, în spate cel original, iar în față, descentrat, cel al refacerii „baroce” a navei; b) inscripție pe timpanul original al bisericii, dezvelită în timpul lucrărilor de reabilitare; c) capătul de vest al navei centrale, la nivelul galeriei, conservând încă resturi de pictură / a) The tympanum between the ship and the choir, with the two triumphal arches, in the back the original one, and in the front, off-centre, the one of the “baroque” restoration of the nave; b) inscription on the original tympanum of the church, unveiled during the rehabilitation works; c) the western end of the central nave, at the level of the gallery, still preserving remnants of mural painting.

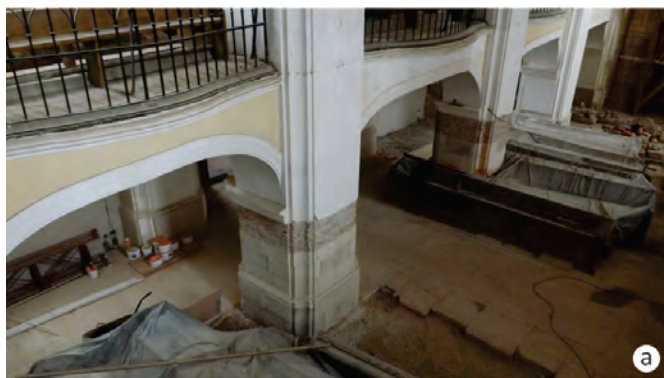
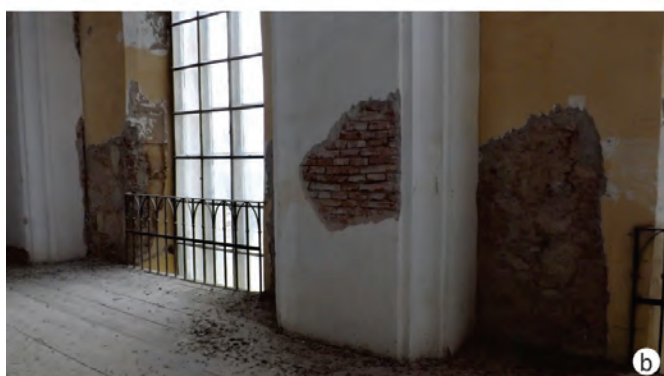
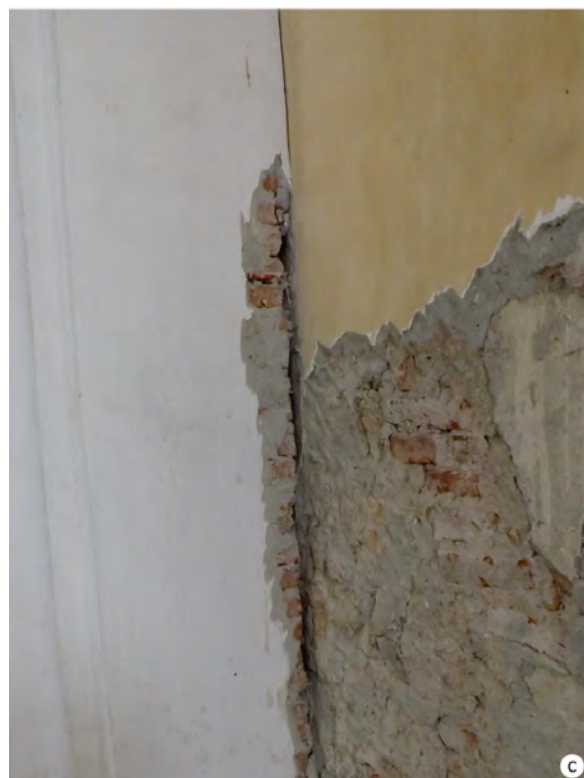
Figura 41. a) Stâlpi „baroci” în jumătatea de nord a bisericii, după îndepărtarea tencuielii, cu structura de piatră profilată și cărămidă expusă; b) pilaștri „baroci” la nivelul galeriei, cu structura de cărămidă expusă și relevându-și adosarea la tencuiala preexistentă a colateralei; c) detaliu cu adosarea unei pilaștru „baroc” la tencuiala preexistentă / a) “Baroque” piers in the northern half of the church, after the removal of the plaster, exposing their structure of carved stone and brick; b) “baroque” pilasters at the level of the gallery, with their brick structure exposed, revealing their abutment to the pre-existing plaster of the side aisle; c) detail with the abutment of a “baroque” pilaster to the pre-existing plaster.

marginea fundației variază în limite largi de la o latură la alta a unui și aceluiași element de susținere, ocazional cele două margini corespunzând (precum pe latura de est a celui mai vestic stâlp al alinamentului nordic), în timp ce în alte cazuri ajungându-se la o diferență de aproape 40 cm (precum pe latura de vest a celui mai estic stâlp al aceluiași alinament; deviația nu este însă uniformă, stâlpii din mijloc fiind relativ bine centrați pe fundație). Presupunând că, așa cum s-a observat în S.05, supraînălțarea fundațiilor stâlpilor „gotici” a respectat conturul acestora – ceea ce ar fi fost de altfel convenient și din punct de vedere structural –, acest aleatorism al centrării stâlpilor „baroci” pe blocurile lor de fundație sugerează că ritmul stâlpilor originari ai bisericii trebuie să fi fost ușor diferit. Acest lucru era de altfel indicat încă demult de un evident decalaj axial între arcul de triumf „gotic” și cel „baroc”, deviat către nord față de cel anterior (Fig. 40/a). În privința structurii stâlpilor „baroci” propriu-ziși, îndepărtarea tencuielilor a îngăduit să se observe că aceștia erau făcuți în partea inferioară îndeosebi din blocuri de piatră profilate, cu ceva zidărie de cărămidă la bază pentru egalizare, dar începând în medie de la jumătatea înălțimii parterului blocurile de piatră erau înlocuite de zidărie de cărămidă, spartă și tencuită pentru a se obține profilaturile necesare (Fig. 41/a).

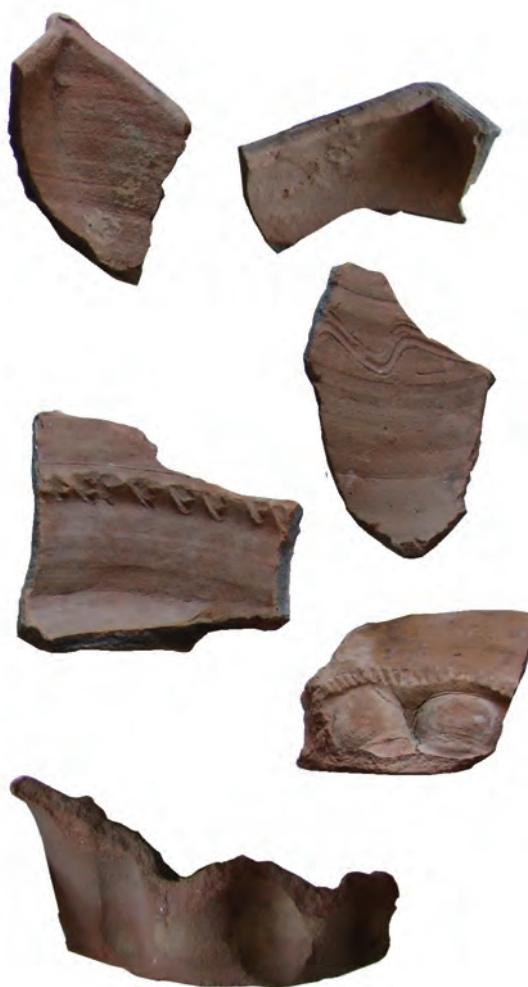
Figura 43. Cahle-oală modern timpurii din umpluturile „baroce” ale corului / Early modern pot-tiles from the “baroque” fillings of the sanctuary.

Materialele descoperite în decursul cercetărilor din interior au fost în mod covârșitor de factură recentă, provenind din umpluturile prin care s-a ridicat nivelul începând cu secolul al XVIII-lea – fragmente de vase ceramice smălțuite și nesmălțuite (Fig. 42), fragmente de cahle-oală (Fig. 43) și cahle-placă (Fig. 44) cu diverse modele, cuie, resturi de vitraliu, monede (cca 400) etc. Din punct de vedere cantitativ, urmează materialul roman,
