CERCETĂRI ARHEOLOGICE LA BISERICA MARE DIN CETATEA AIUDULUI. I: INTERIORUL BISERICII

Daniela MARCU ISTRATE^a, Sebastian Ovidiu DOBROTĂ^a,
Vasile Paul SCROBOTĂ^a, Ionuț Cosmin CODREA^b

Abstract: At the start of the 21st century, the fortress in the city of Aiud housed two churches, one larger, of Calvinist Rite, with a 15th-century Gothic aspect, the other one smaller, of Lutheran Rite, rebuilt in the 19th-century over the demolished structure of an older one, which was likely dating back to the 14th century. The large church had also suffered modifications over its long history, mostly in Baroque style, but its origins and actual age were unknown. Archaeological excavations at the large church of the Aiud Fortress first started in 2008, and were then resumed in 2018, in the context of a restoration project. Continuing to this day, the investigations brought to light a plethora of new data about the historical development of the site, foremost amongst them being the discovery of the ruins of an earlier church underneath the 15th century one. Inside the present-day choir, robber trenches and remnants of foundation masonry retraced the outline of a sanctuary which ended eastwards in

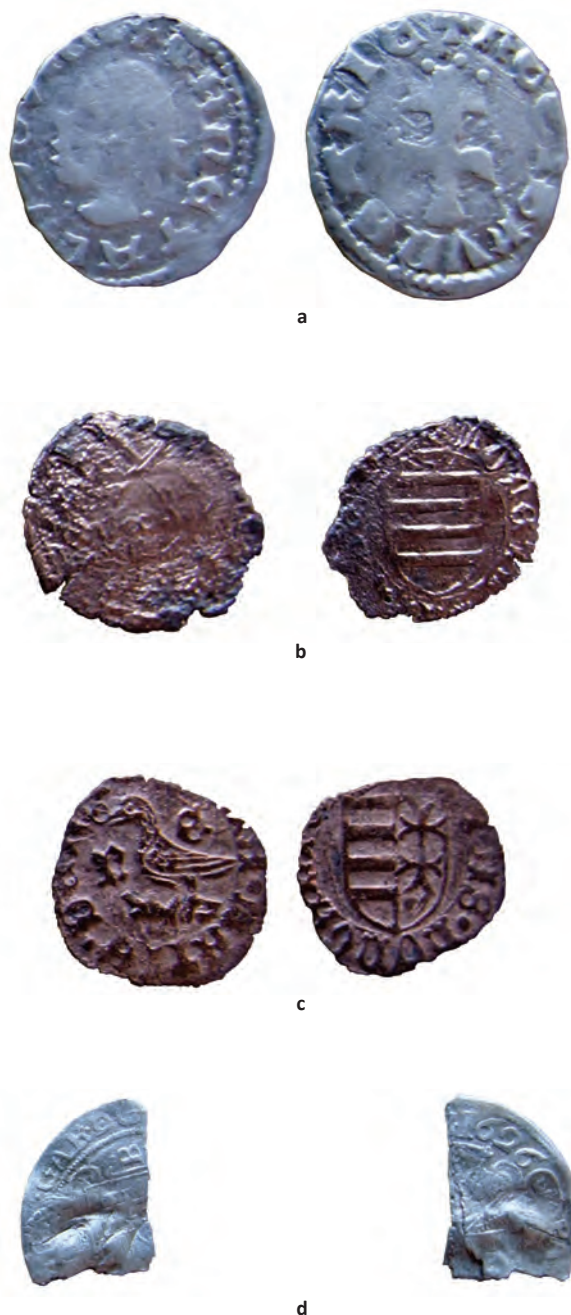
Figura 45. Monede descoperite în cursul săpăturilor din cor, în secțiunea S.04. a) Dinar, AR, $\Phi = 14$ mm, 0,61 g, Ludovic I de Anjou (1342–1382), 1373–1382, Buda. Av. +moneTA LODOVICI, Rv. [R]eGIS. hVnGA[Rie]; b) dinar, AE, $\Phi = 12$ mm, 0,32 g, Interregnum, 1444–1446. Av. +MoneT[A]. [ReGnl.VnGARle], Rv. ilizibil [DALmACle.CROACle eTc.]; c) dinar, AE, $\Phi = 11$ mm, 0,43 g, Matia Corvinus (1458–1490), 1465, Körmöcbánya. Av. [mone]TA.mATle.De[IG], Rv. [R]eGIS.hVnGA[Rie]; d) fragment (1/4) gros lat, AR, 0,47 g, Gabriel Bethlen (1613–1629), 1626, Baia Mare. Obverse. GAB.D.G. ... Reverse. PAR. ...

În privința datării acestei etape, singurul indiciu concludent este apariția sub lentilele de mortar ale demantelării corului, în S.04, a unui denar de argint emis la Buda, în intervalul 1373–1382, de către regele Ludovic I de Anjou (1342–1382)³⁰ (Fig. 45/a), ceea ce oferă un *terminus post quem* pentru dezafectarea lui și apariția unui alt denar, emis în timpul interregnelui din 1444–1446³¹ (Fig. 45/b), în nivelul de construcție a primei faze a corului actual, posibil un *terminus ante quem*, deși în acest caz contextul nu este la fel de elocvent. Nu există indicii similare în privința începuturilor monumentului, cu excepția faptului că fundațiile sale au suprapus cel puțin un mormânt (M56 din S.04), ceea ce atestă că a fost ridicat într-un cimitir deja funcțional (Fig. 12, str. 6e; Fig. 29/c). Chiar și o datare generală, în baza planimetriei clădirii, este dificil de făcut, fragmentele de zidărie identificate neîngăduind o reconstituire certă a planului bisericii. În baza informațiilor disponibile, pare a fi fost o biserică sală, cu un cor lung de cca 10 m pe interior și lat de cca 6 (?) m, închis printr-o absidă poligonală cu contrafort în ax – plan rar în arhitectura transilvană de epocă. În orice caz, prezența contraforturilor țesute și forma general poligonală a corului o plasează în perioada gotică, ceea ce ne permite să avansăm ipoteza unei datări în prima parte a secolului al XIV-lea.

Pieseile medievale propriu-zise au fost destul de puțin numeroase, constând îndeosebi din fragmente ceramice și câteva monede (Fig. 45/a–c). Notabilă în schimb a fost apariția în poziție secundară a felurite fragmente de piatră fasonată atribuibile acestei perioade – elemente arhitecturale, resturi de lespezi funerare, blocuri fasonate reutilizate în zidăriile și amenajările mai târzii etc. (Fig. 21).

M44 avea pe craniu un sfert tăiat dintr-un obol de argint emis în 1626, la Baia Mare, de principele Gabriel Bethlen (Fig. 45/d).

În orice caz, această biserică – sau cel puțin corul ei – a fost demolată în ultimul sfert al secolului al XIV-lea sau în prima parte a secolului următor, datare asigurată de un *terminus post quem* oferit de un dinar emis în 1373–1382 (Fig. 45/a). Această operațiune a reprezentat numai un moment dintr-un mai amplu program constructiv, care a dus la transformarea bisericii vechi în actuala biserică mare. Complexitatea acestor operațiuni este indicată și de faptul că extinderea corului bisericii a trecut prin două faze constructive distincte (alfa și beta), aproape identice din punct de vedere planimetric – faza a doua s-a mulțumit să ajusteze traseul laturilor (numai pe est și sud?) cu cca 20 cm către interior –, dar separate printr-o clară întrerupere a lucrărilor și printr-o notabilă reajustare a nivelului de călcare din interior la o cotă mai ridicată. Întreruperea construcției este datată – cu aproximație – de o monedă

din 1444–1446 (Fig. 45/b) apărută la răzuirea lentilelor de mortar aflate în conexiune cu nivelul de construcție al primei etape. Data oferită face tentantă o conexiune între întreruperea lucrărilor la cor și ocuparea Aiudului în decembrie 1437 de către țărani răsculați, ce l-au și ținut în stăpânire timp de două săptămâni³⁵, dar, în lipsa a mai multor dovezi, aceasta trebuie să rămână conjuncturală³⁶. Lucrările la faza a doua (beta) a corului actual trebuie să fi fost terminate cândva înainte de 1470, precum indică o monedă descoperită sub amenajarea nivelului său de călcare, într-o zonă ce nu a mai fost perturbată ulterior.

³⁶ Cronologia este complicată de apariȧia unei monede (Fig. 45/c) emise în 1465 la Körmöcbánya de regele Matia Corvinus (Dinar AE, $\Phi = 11$ mm, 0,42 g, Av. [mone]TA. mATle. De[IG], Rv. [R]eGIS. hVnGA[Rie]) în zona grupului de morminte M30–M32, în prezent aflate în interiorul corului, dar a căror umplutură, constând din pământ negru argilos, cu fragmente de cărămidă și resturi de mortar, indică faptul că s-au aflat iniȧial în exteriorul bisericii, aceasta neputând fi confundată cu umplutura afănată a unor morminte de interior. Cum mormintele în cauză au fost însă deranjate de amenajarea unei cripte și de cel puțin un mormânt efectuat în interiorul bisericii (M44), iar moneda nu a apărut în poziȧie de obol funerar, ezităm să îi acordăm o valoare de datare absolută. Din M32, distrus de criptă, s-au mai păstrat numai resturi de craniu și un femur; din M30, distrus de M44, numai femurele; singurul mormânt bine conservat în grup a fost M31, așezat într-o poziȧie neobișnuită, aproape semișezândă, cu torsul înclinat către stânga. Cripta nu a putut fi datată, dar M44 este bine datat de o monedă emisă în 1626, la Baia Mare, de Gabriel Bethlen (Fig. 45/d).
