## BISERICA REFORMATĂ DIN TURDA VECHĂ: CERCETĂRILE ARHEOLOGICE DIN ANII 2018–2020

Daniela MARCU ISTRATE<sup>a</sup>, Sebastian DOBROTĂ<sup>b</sup>, Horațiu GROZA<sup>c</sup>

The first scientific archaeological excavations to touch the structure of the Reformed Church of Turda Veche were undertaken in 2010, when preliminary work for a church restoration project took place. In 2018, research was resumed and intermittently continued until 2020, as part of the project “The Rehabilitation of the Reformed Church “Turda Veche”, Turda Municipality, Cluj County”.

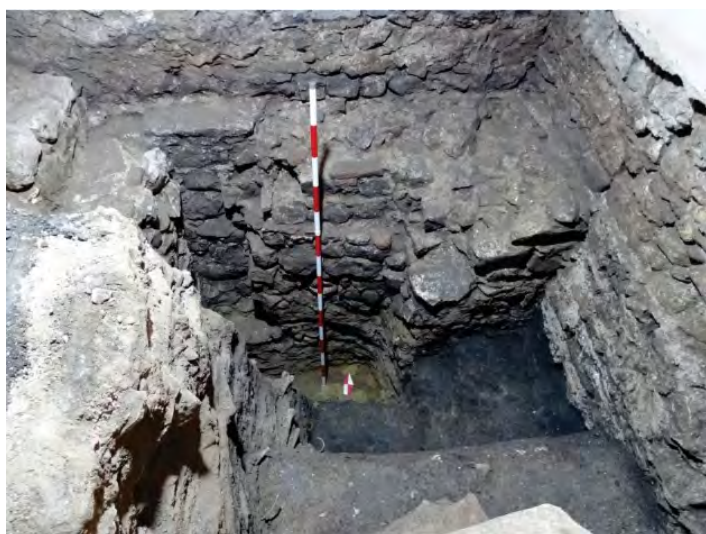
Figura 4. Ruine ale bisericii vechi – umărul arcului de triumf și fragment din fundația laturii de nord a navei / Ruins of the old church – the protruding foundation of the triumphal arch and part of the foundation the northern wall of the nave.

Cel mai vechi zid descoperit a fost Z.12, păstrat sub formă de ruină suprapusă de actualii pereți de nord și de est ai navei, dar și de o parte a peretelui nordic al fostului cor (Fig. 3–8, 13, 18–20, 23, 25). Z.12 a fost observat atât în interiorul navei (S.08), cât și în exteriorul acesteia, în fostul cor (S.06 și, probabil, S.05). Zidul, cu talpa la W-3,40–3,45 m, este clădit din piatră legată cu mortar, cărămida fiind utilizată doar ocazional pentru egalizări. Partea inferioară a fundației, de la cca W-2,70 m în jos, este complet înecată în mortar, consecința faptului că a fost edificată în pământ lutos. La W-1,50 m, fundația prezintă un decroș, destul de superficial (cca 15 cm la est, îngustându-se spre vest pentru a dispărea complet). Zidăria de deasupra lui este mai îngrijită și este posibil să fi funcționat ca elevație.

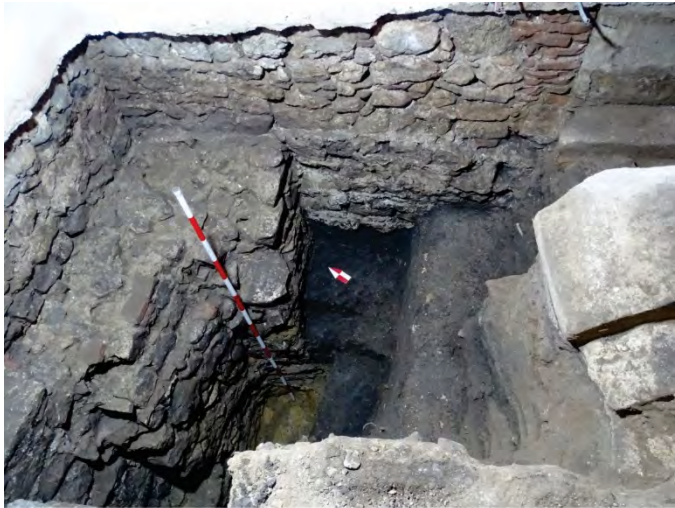
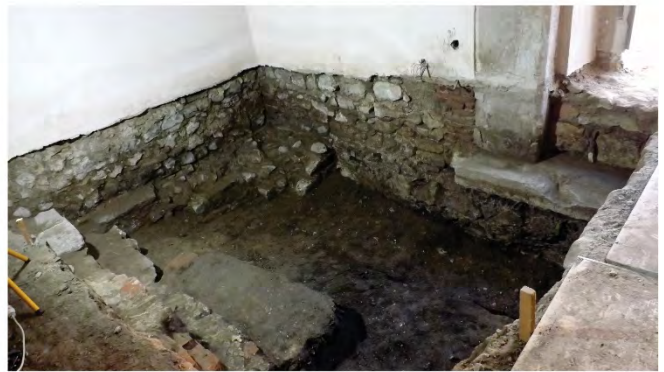
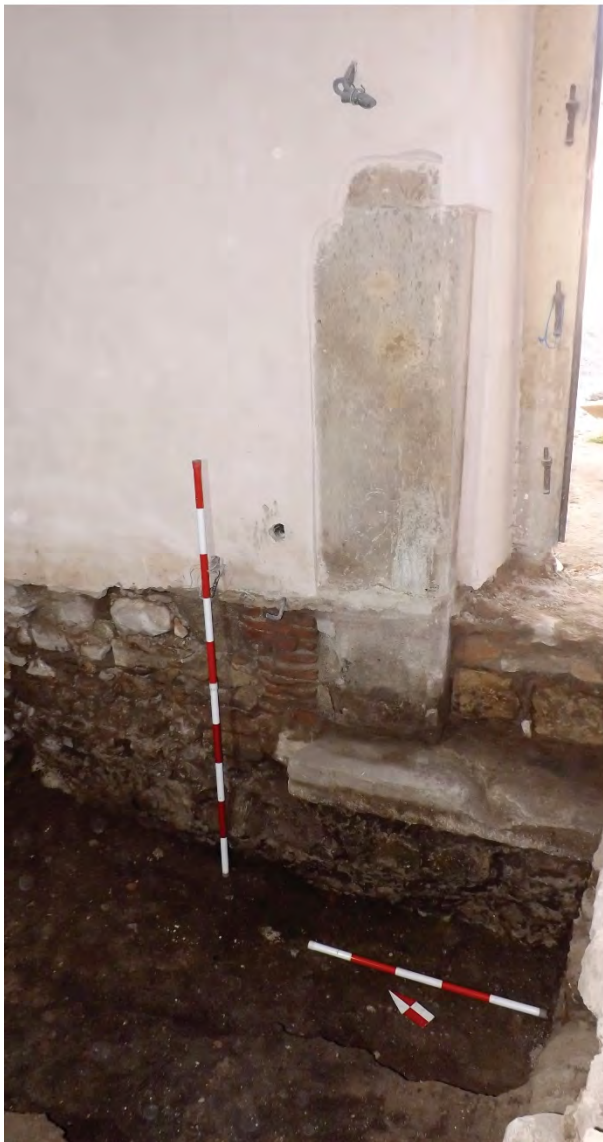
**Figura 7.** a) Ruinele bisericii vechi suprapuse de zidul despărțitor dintre navă și cor; b) vedere de ansamblu a jumătății de nord a spațiului de sub galeria Lettner-ului; c) detaliu cu ancadramentul și pragul ușii de trecere dintre navă și cor / a) Ruins of the old church superposed by the wall that separated the nave from the choir; b) overview of the northern half of the area covered by the rood screen gallery; c) close-up with the frame and the threshold of the door connecting the nave and the choir.

proportii, groasă de 0,26–0,32 m și lungă de cel puțin 1,50 m, ce servea drept prag în perioada inițială de funcționare a Lettner-ului (Fig. 6–7).

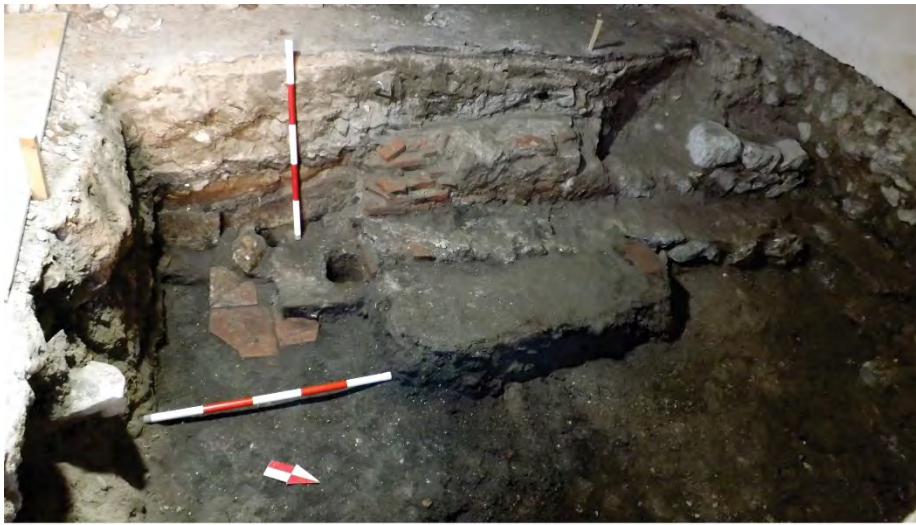
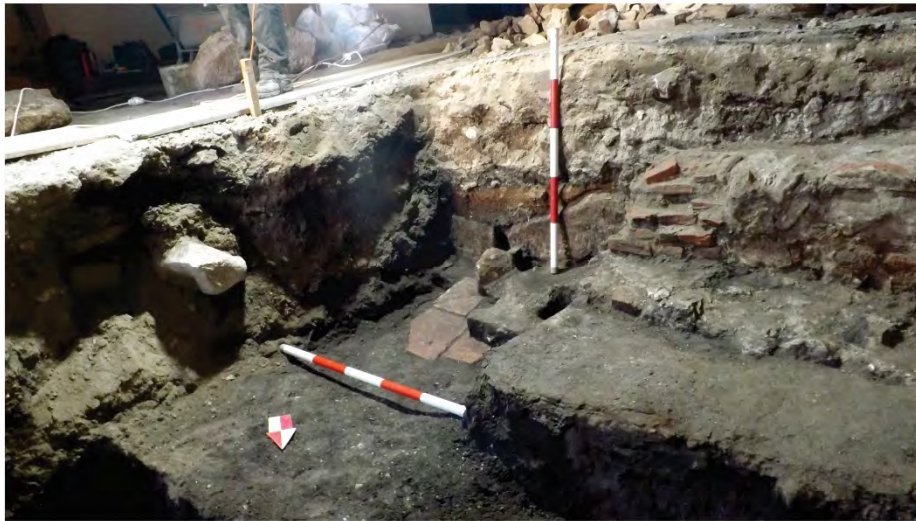
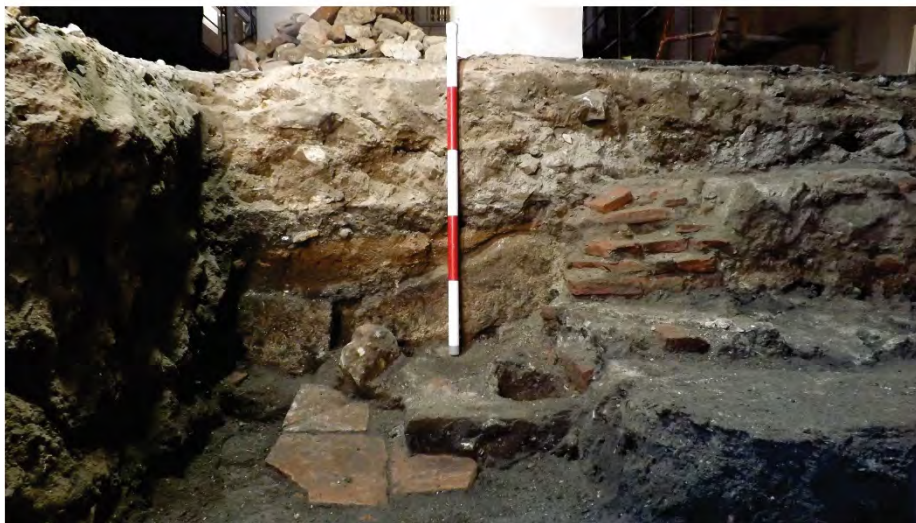
**Figura 9.** a) Imagine de ansamblu a jumătății nordice a zidului de vest a Lettner-ului; b) și c) detalii cu zona ușii din zidul de vest al Lettner-ului și cu resturi ale pavajului bisericii vechi / a) Overview of the northern half of the western wall of the road screen; b) and c) close-ups of the door area of the western wall of the road screen and of remnants of the old church pavement.

lui Z.07, iar resturile elevației sale urcă pe decroșul lui Z.07 și se adosează elevației lui (Fig. 3, 8, 9/a).

Pragul intrării vestice fusese inițial amenajat cu lespezi din piatră, dintre care două încă mai puteau fi observate în momentul cercetării. Ele se aflau însă într-o poziție înclinată, ceea ce indică o tasare a terenului, după care pragul a fost refăcut cu lemn (Fig. 8, 9/c).

Aproape complet distrus de înmormântări ulterioare a fost primul nivel de călcare identificat din biserică (?), ce a supraviețuit sub forma unei mici porțiuni pavate cu tegule romane, la cota cca W-1,20 m (Fig. 9). Acest nivel corespunde cu demolarea lui Z.12 și se cuvine atribuit perioadei în care biserica a funcționat cu arcul de triumf al acestuia. Cum decroșul fundației lui Z.12 este la W-1,50 m, există totuși posibilitatea ca acesta să nu fie cel mai vechi nivel de călcare al interiorului navei.

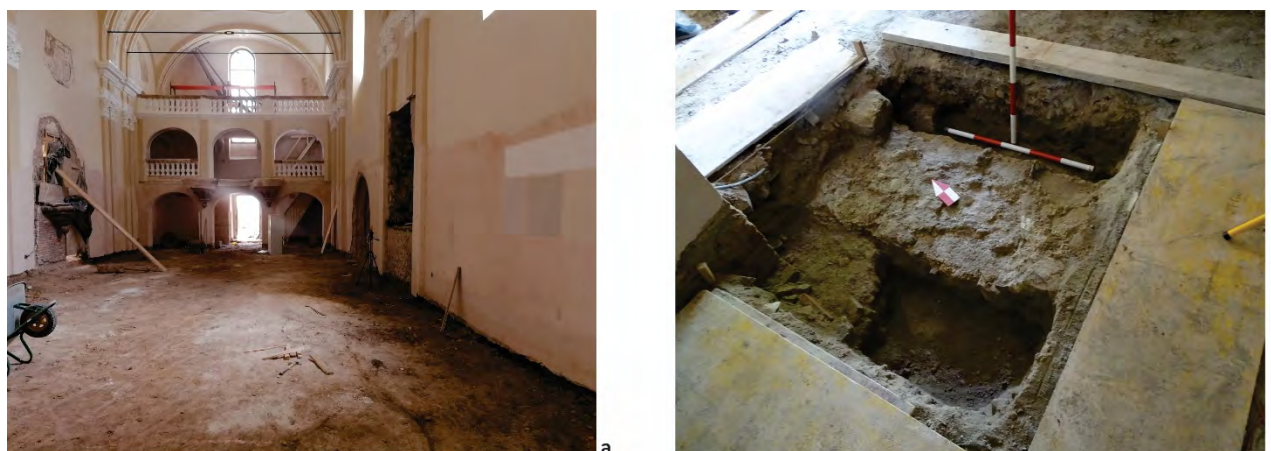
**Figura 11.** a) Actuala tribună de est; b) ruina laturii de vest a Lettner-ului, la picioarele stâlpului de sud a actualei tribune de vest / a) The present-day eastern gallery; b) the ruin of the western wall of the rood screen next to the southern pillar of the present-day eastern gallery.

Numai Z.10A a fost investigat satisfăcător, cercetarea lui Z.10B oprindu-se la nivelul de conturare (Fig. 10, 11/b). Fundația, construită din piatră, are în componență și fragmente de cărămidă și coboară până la cca W-2,10 m. Nivelul de construcție al lui Z.10A (cca W-0,90 m) este marcat printr-un decroș pe fața estică a zidului, lat de 0,30 m. În fundație, Z.10A este clar adosat

către navă prin trei arcade sprijinite pe stâlpi rectangulari masivi de cărămidă și pe pereții laterali ai navei (Fig. 11/a). Zidăria stâlpilor coboară îngrijit până la cca W-0,35 m, unde se așază pe o masă de mortar, cu pietre și fragmente de cărămidă înglobate în ea, ce funcționează ca fundație. Aceasta este, de altfel, și cota la care fusese demantelat Z.10B, iar constructorii tribunei au adosat fundația de fosta latură vestică a Lettner-ului (Fig. 10, 11/b). Deși nu au fost cercetați până la fundație, stâlpul de nord și cei doi pilastri încastrați prezintă aceeași structură de cărămidă și cu siguranță aceeași relație de adosare cu Z.10B, respectiv Z.10A.

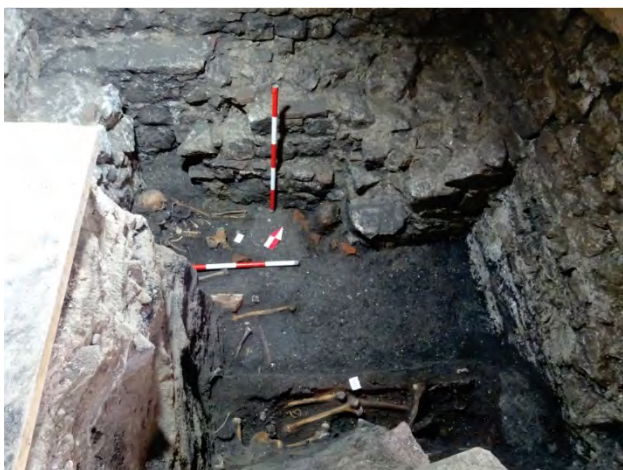
**Figura 12.** Morminte în interiorul bisericii – M.45 în prim plan, cu oase reînhumate aruncate peste sicriu, și M.47 în fundal; între ele și lângă ruina bisericii vechi, oseminte dintr-o groapă de oase ce a tăiat mai multe morminte, inclusiv pe M.47 / Burials inside the church – grave M.45 in the foreground, with reburied bones thrown over the coffin, and grave M.47 in the background; between them and near the ruin of the old church, bones from a bone pit that cut through several graves, including M.47.

În S.08 s-au putut cerceta șase morminte de inhumație (M.45–M.50), toate orientate V–E și așezate la adâncimi cuprinse între W-1,40 și -2,20 m (fig. 12). Mormintele nu se află în relație directă cu nicio structură zidită, singura certitudine fiind că sunt morminte de interior, în parte suprapuse, toate anterioare demolării laturii de vest a Lettner-ului (și incendiului care a precedat acest eveniment). Chiar dacă au fost recuperate patru monede și trei piese de vestimentație din umpluturile gropilor, datarea lor individuală rămâne incertă și, în consecință, puțin relevantă pentru evoluția monumentului.

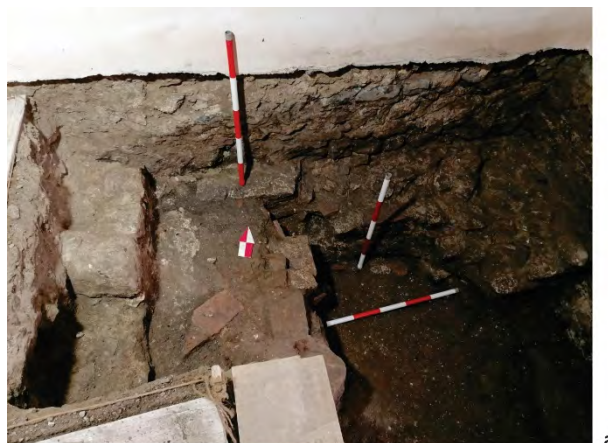
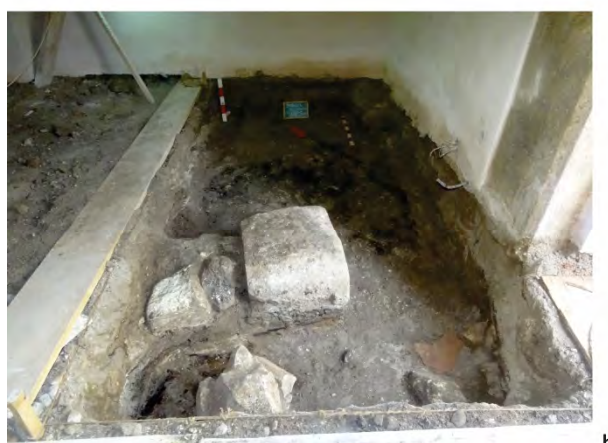
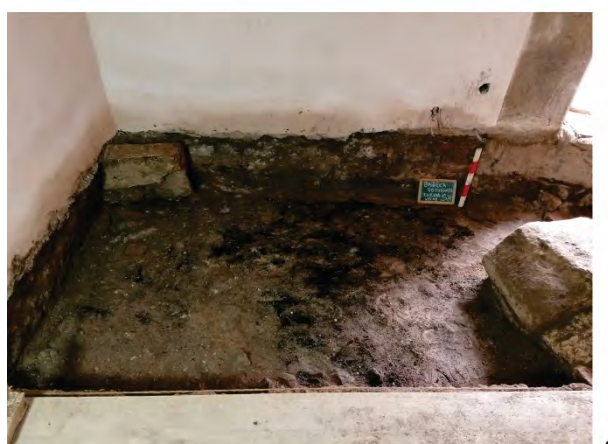
**Figura 14.** a) Resturi ale pavajului timpuriu al actualei biserici și ale arsurii inferioare; b) blocuri fasonate prăbușite pe nivelul de arsură superior; c) nivelul de arsură superior / a) Remnants of the early pavement of the present-day church and of the lower burn layer; b) crafted stones tumbled on the upper burn layer; c) the upper burn layer.

Orizontul de înmormântări este sigilat de un al doilea nivel de călcare (W-0,90–0,95 m), amenajat pe o lentilă de pământ galben (W-1,00) peste care au fost așezate tegule romane, cărămizi și pietre (Fig. 14/a). Acest nivel corespunde cu decroșările laturilor de nord și de est ale navei, fiind amenajat probabil imediat după construirea laturii de est a Lettner-ului și refacerii laturii nordice a navei. Ulterior a fost în mod repetat deranjat de morminte, dar refăcut în mod constant până la un incendiu, care a lăsat în urmă un strat gros de cărbune, după care interiorul a fost nivelat și un nou nivel de călcare amenajat (W-0,60 m). Săpătura a fost de prea mică amploare pentru a putea determina dacă în perioada acestui nou nivel de călcare au continuat să se efectueze înmormântări în interiorul bisericii.

Acest ultim nivel de călcare a fost identificat la aceeași cotă și în S.07A. Pe întreaga sa suprafață, acesta conține urmele unui puternic incendiu ce a mistuit biserica, lăsând în urmă un strat gros de 1–8 cm de cărbune (Fig. 14/b–c, 15/a), ale cărui urme sunt clar vizibile chiar și pe pereții bisericii. Incendierea marchează și nivelul de demantelare al laturii de vest a Lettner-ului, al cărei moloz, amestecat cu pământ, compune umplutura de mai sus, până la depunerile foarte recente, ce încep între W-0,20 m și W-0,40 m.

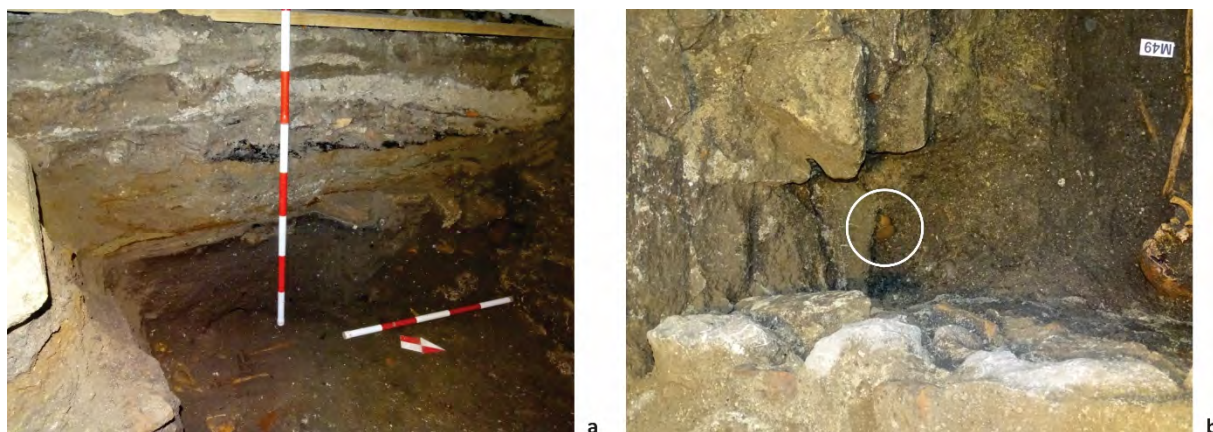
**Figura 15.** a) Succesiunea stratigrafică din interiorul bisericii pe profilul de vest intermediar al secțiunii S.08; b) fragment ceramic surprins în șanțul de demantelare al bisericii vechi / a) Stratigraphic sequence inside the present-day church on the western intermediate side of trench S.08; b) potshard in the dismantlement trench of the old church.

a surprins șanțul de fundare/demantelare al laturii de nord a navei (fundare Z.07 / demantelare Z.12), ce s-a conturat la cca W-2,10 m, imediat sub talpa laturii de vest a Lettner-ului (Z.10) și a putut fi urmărit până la W-2,70 m, respectiv limita superioară a ruinei lui Z.12 (Fig. 15/b).

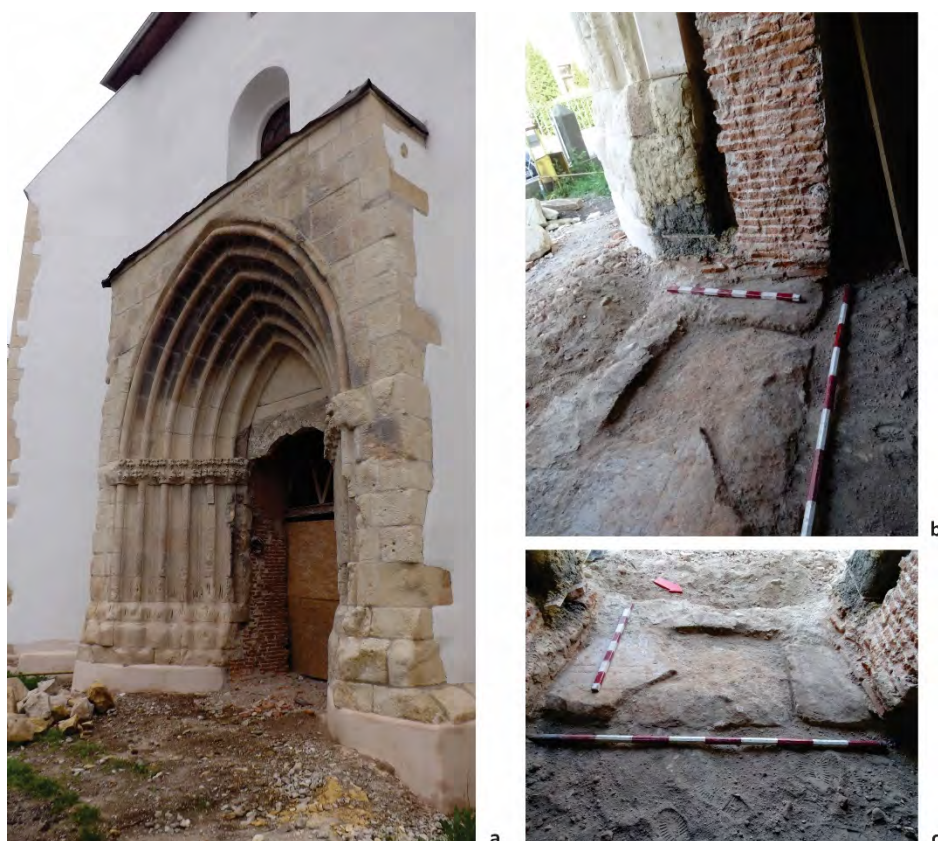
**Figura 16.** a) Portalul de vest al bisericii; b) și c) detalii cu pragul portalului de vest / a) The western portal of the church; b) and c) close-ups with the threshold of the western portal.

O situație interesantă s-a constatat și în zona portalului de vest (Fig. 16/a). Coborârea nivelului de călcare a impus decopertarea și curățarea pragului, în structura căruia a fost descoperit un bloc din piatră de dimensiuni mari ce fusese pus acolo încă de la început. Piatra (1,30 × 0,70 m), deși este deteriorată (prezentând fisuri și spărturi pe margini), conține câteva semne de

scriere ilizibile inscripționate la partea sa inferioară, alături de reprezentarea schematică a unei cruci realizate de meșterul pietrar. Este probabil că, inițial, blocul respectiv a fost parte dintr-un monument funerar (?), ridicat în apropiere anterior construcției actuale<sup>25</sup> (Fig. 16/b-c).

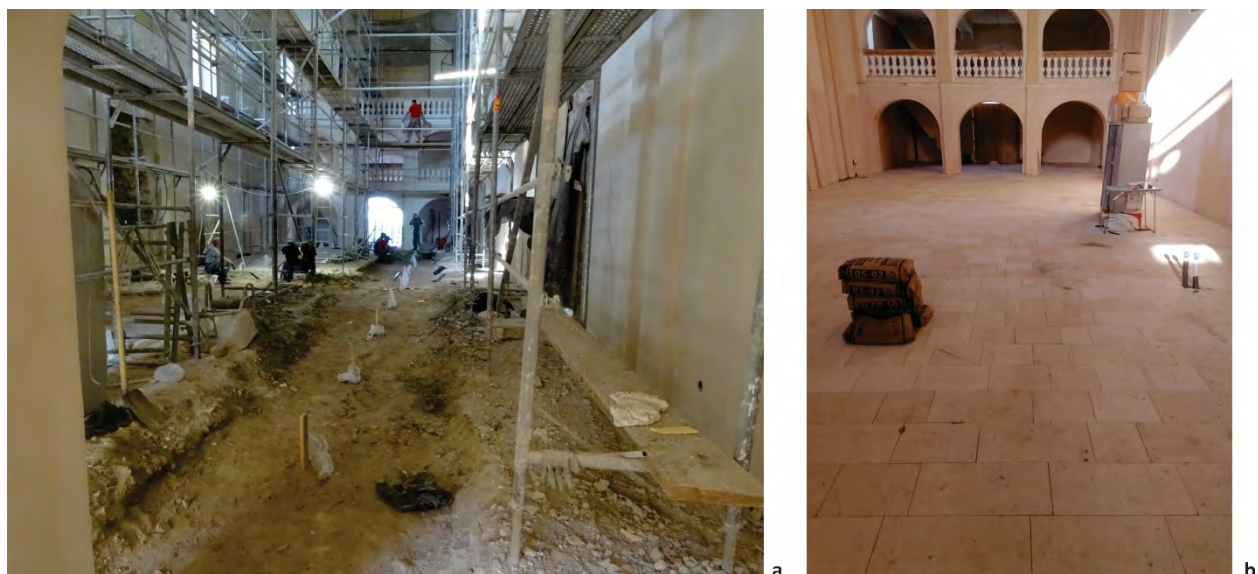
**Figura 17.** a) Caroiaj în interiorul bisericii cu ocazia coborârii de nivel; b) noul pavaj al bisericii / a) Research grid inside the church during surface levelling works; b) the new pavement of the church.

În interiorul navei au fost descoperite monede moderne și contemporane, nasturi, mărgelile, fragmente ceramice, fragmente de cahle și pipe, precum și numeroase fragmente arhitectonice de piatră profilată, obiecte metalice (cuie, piroane), materiale de construcție etc. (Fig. 17, 36–37).

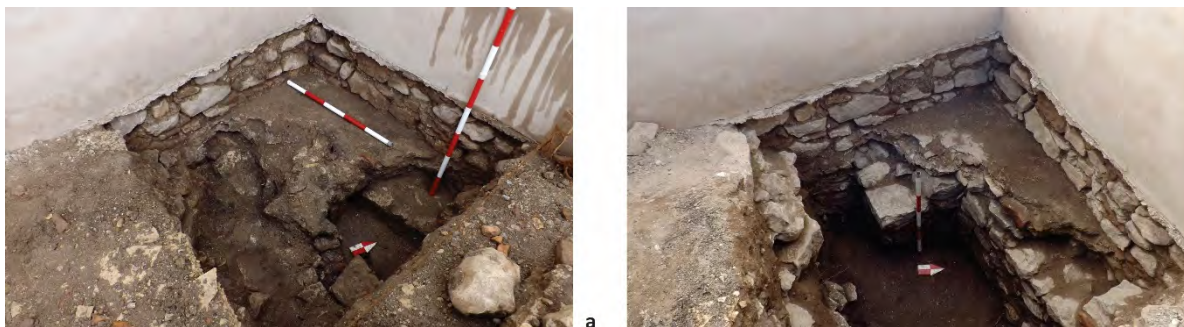
**Figura 20.** a) Resturi ale amenajării de nivel de călcare a corului; b) ruina bisericii vechi, suprapusă de amenajarea de nivel de călcare a corului / a) Remnants of the structure of the inner stepping level of the choir; b) ruins of the old church, superposed by the structure of the inner stepping level of the choir.

Cercetările din S.06 au certificat faptul că Z.12, identificat în colțul de nord-est al navei, continuă spre est, constituind parțial latura de nord a fundației unui prim cor. Z.12 are practic aceleași caracteristici cu cele descrise anterior (decroș la cca W-1,55 m, lat de 5–10 cm; zidărie din piatră, rare fragmente de cărămidă) și a fost demolat la aceeași cotă de W-0,90 m (Fig. 18–20, 25).

Construirea corului medieval, a cărui latură nordică a fost așezată pe ruinele lui Z.12 (Fig. 2, 18–20, 23, 25, 32). Zidăria fundației nordice este de bună calitate, realizată în asize regulate de piatră, completate pe alocuri cu tegule romane.

O secvență stratigrafică coerentă în interiorul corului a putut fi observată doar în colțul de nord-vest, unde săpătura (S.06) a coborât până la W-1,60 m, oprindu-se într-un strat de pământ negru dur, pigmentat cu mortar, ce conținea foarte multă piatră. Acest strat pornea aproximativ de la W-0,85–0,90 m, respectiv de sub o șapă de mortar cu pietre de mari dimensiuni (Cx.04), a cărei față superioară era la W-0,70–0,75 m. Deși pe alocuri spartă, această platformă a fost vizibilă în profilele de sud și est ale secțiunii, iar pe laturile de nord și vest suprapunea ruina lui Z.12 (Fig. 18–20, 25).

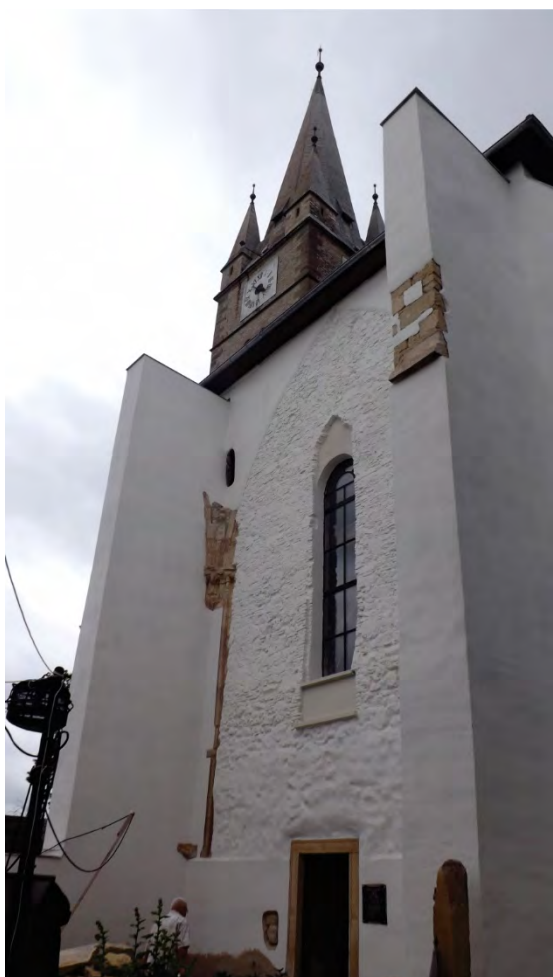
**Figura 21.** Actuala latură de est a bisericii / The present-day eastern side of the church.

Demolarea corului, ale cărui ruine se păstrează sub nivelul de călcare actual din exteriorul bisericii (nivelul trotuarului modern) la cota W-0,28 m. Din zidurile corului propriu-zis au supraviețuit numai capetele de vest ale zidurilor laterale, transformate în contraforturi pentru biserica micșorată. Marginile lor dinspre est au fost îndreptate și făcute cu blocuri de piatră fasonată, probabil recuperate din demolarea corului (Fig. 1/b, 21).

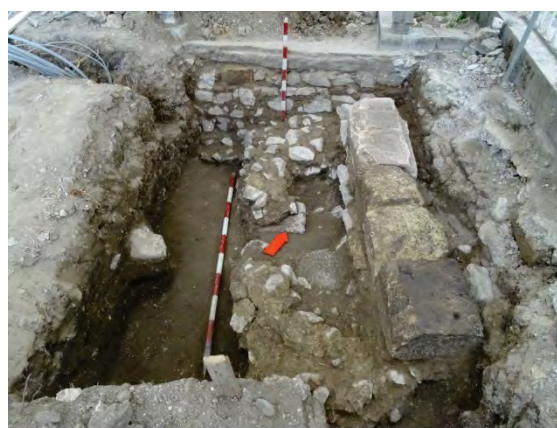
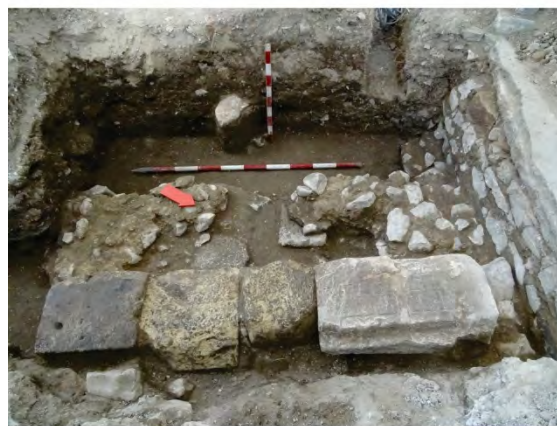
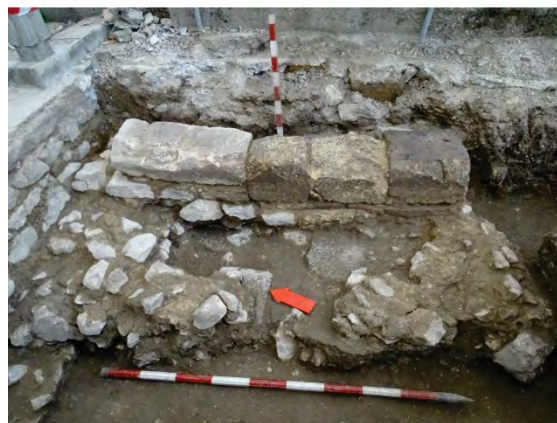
**Figura 22.** Amenajări în jumătatea de est a corului, văzute dinspre sud (a), est (b) și vest (c) / Arrangements in the eastern half of the choir, as seen from the south (a), east (b) and west (c).

La o distanță de 13 m de peretele estic al bisericii, în interiorul fostului cor, a fost descoperită o structură zidită (Z.19) la cota W-0,30 m, cercetată parțial în S.10. Șirul de blocuri a fost inițial așezat pe un fel de fundație superficială zidită din fragmente de piatră de carieră (rar cărămidă) cu dimensiuni medii, legată cu un mortar gălbui de proastă calitate. Realizată din blocuri mari din piatră (cinci blocuri cu dimensiuni de cca 0,50 × 0,30 m), structura s-a păstrat pe o lungime de 2,70 m pe direcția nord-sud și pare mai degrabă un prag sau o treaptă în interiorul corului (Fig. 22).

Situația era oarecum asemănătoare și în S.10, dar acolo s-a păstrat o secvență stratigrafică mai puțin deranjată, pe profilul vestic, la 1,00 m distanță de latura de est a turnului. Săpătura de mică amploare și adâncimea de doar -1,20 m nu au fost edificatoare, stratigrafia relevând existența unor umpluturi moderne de pământ brun, amestecat cu fragmente de materiale de construcție, piatră și cărămidă, și urmele unor intervenții moderne. De remarcat este existența unui nivel de călcare surprins în grund la W-0,60 m, pe porțiunea lui Z.19 și Z.20. Credem că renunțarea la această amenajare s-a făcut în urma ultimului incendiu ce a avut loc în cadrul celei de a treia etape identificate (Fig. 22).

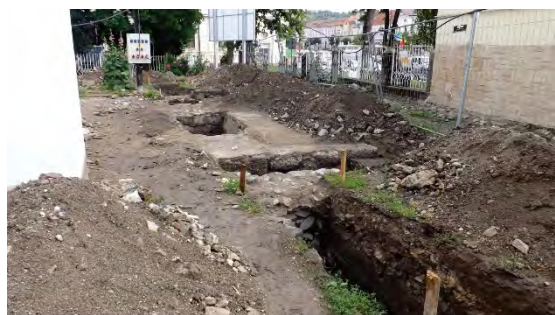
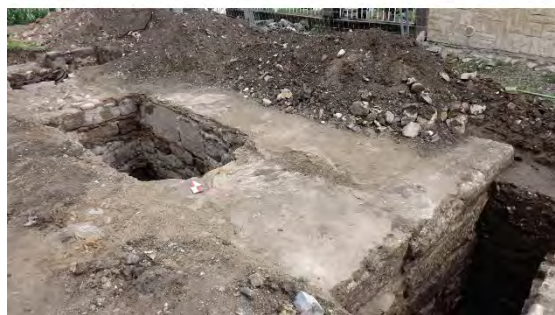
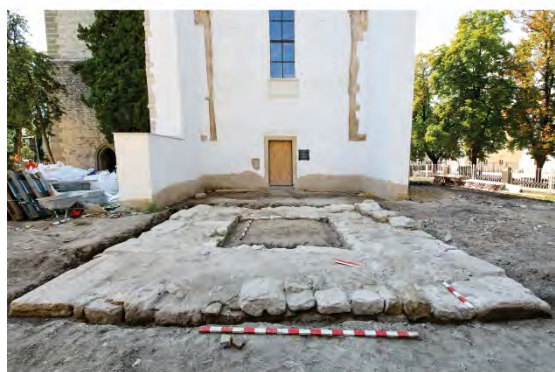
**Figura 24.** a) Turnul-clopotniță în interiorul corului dispărut; b) turnul-clopotniță în timpul cercetărilor arheologice; c) turnul-clopotniță în contextul coborârii nivelului de călcare exterior / a) The bell-tower, inside the razed choir; b) the bell-tower during the archaeological excavations; c) the bell-tower during the re-leveling of out the outer surface area.

De o atenție mai mare s-a bucurat, în schimb, ruina unui turn-clopotniță, care s-a conturat la cca W-0,25 m, în interiorul fostului cor, la 3,60–3,75 m distanță de zidul estic actual al bisericii și aproape paralel cu acesta. Forma este patrulateră, având o lungime a laturilor de 6,35 m/6,45 m, cu ziduri masive a căror lățime este cuprinsă între 1,80 și 1,90 m. Pregătirea terenului a presupus golirea completă a interiorului corului, dar cota inferioară a fundațiilor nu s-a putut stabili, săpătura oprindu-se, din lipsă de spațiu, la W-2,55 m (Fig. 23–24).

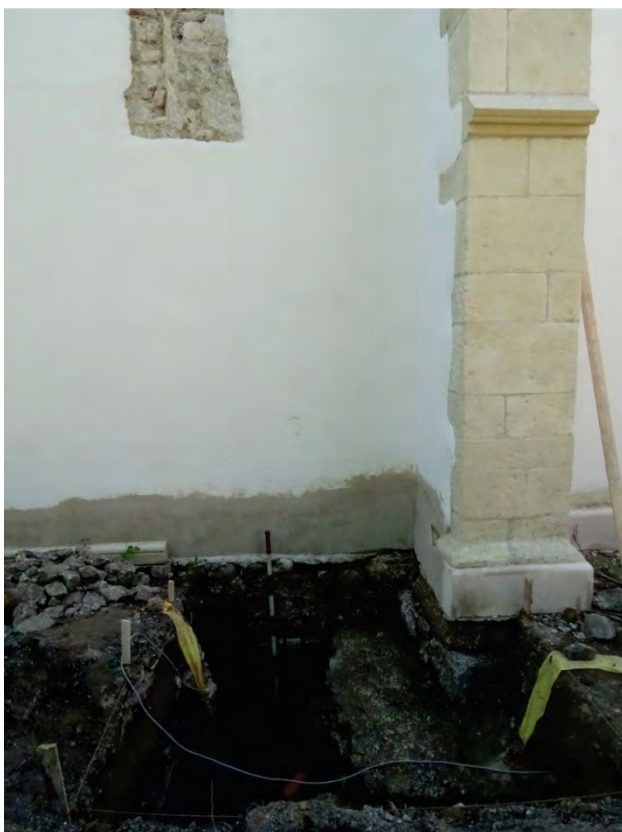
**Figura 26.** Elevația laturii de nord a bisericii actuale în zona secțiunii S.09 / The aboveground structure of the present-day church near trench S.09.

Informații despre structura bisericii au putut fi obținute numai în S.09, unde a fost cercetat primul contrafort vestic perpendicular de pe latura de nord (Fig. 2, 26).

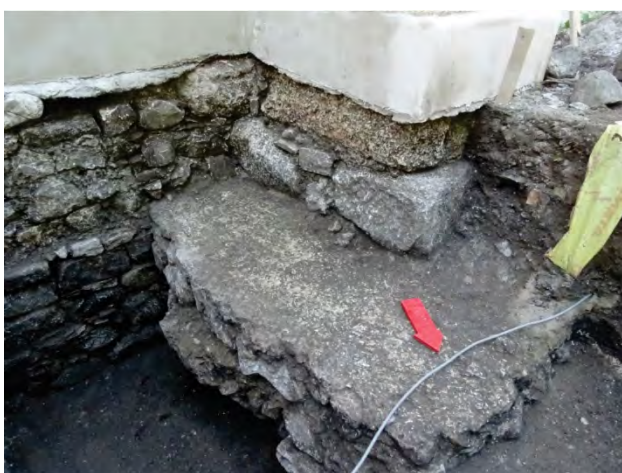
**Figura 27.** Fundația celui mai de vest contrafort perpendicular nordic / The foundation of the westernmost northern perpendicular buttress.

Contrafortul are o fundație masivă (Z.18), mai lată decât partea vizibilă (elevația) cu 0,85 m pe latura sa estică, respectiv 0,65 m pe cea nordică. Zidăria fundației este foarte neregulată, sugerând că șanțul de fundare s-a adâncit într-o umplutură cu mulți bolovani, îngustându-se mult pe măsură ce s-a adâncit, respectiv până la -1,70 m. Zidăria fundației este din materiale amestecate, dar în principal s-a folosit piatră spartă de carieră de dimensiuni medii. În schimb, partea superioară a fundației a fost egalizată cu o șapă de mortar de var de culoare alb-gălbuie de bună calitate, care se află la -0,75 m adâncime față de baza tencuielii actuale. Pe platforma astfel creată s-a așezat elevația construită din blocuri de piatră grosier

prelucrate, provenite din două cariere diferite (Săndulești și Podeni), asizele fiind egalizate cu piatră de mici dimensiuni și material tegular roman. Blocurile de piatră ale contrafortului au dimensiunea de  $1,10 \times 0,30 \times 0,30$  m sau  $0,60 \times 0,60 \times 0,50$  m, liantul folosit fiind un mortar de var de culoare cenușie (Fig. 27).

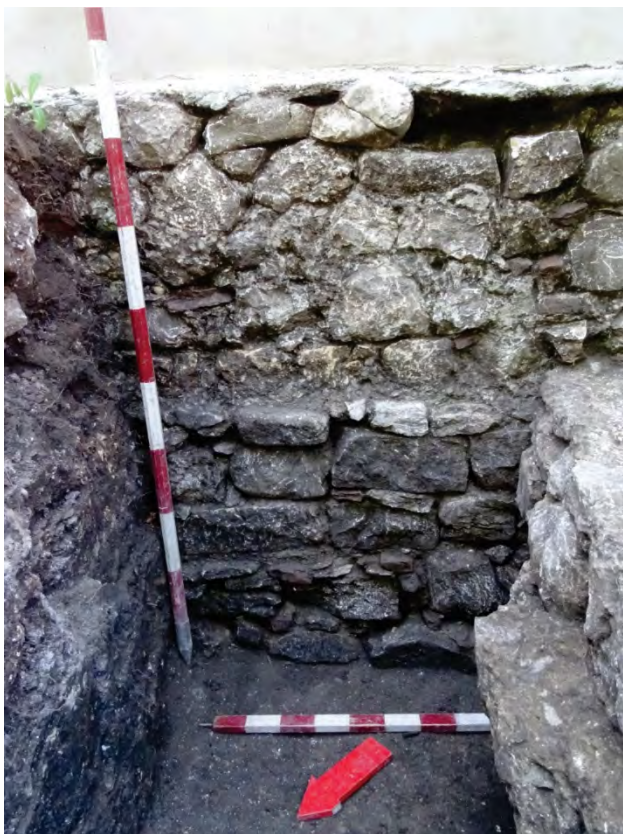
**Figura 28.** Fundația navei în dreptul celui mai de vest contrafort perpendicular nordic / The foundation of the nave near the westernmost northern perpendicular buttress.

În zidul nordic al navei se observă două zidării diferite, care, foarte probabil, reflectă două etape de construcție separate. Partea inferioară (între  $-0,90$  m și  $-1,70$  m – nivelul mormintelor, la care săpătura a fost oprită) prezintă un aspect neuniform, cu multe egalizări ale asizelor cu material tegular, și este legată cu un mortar de slabă calitate. Piatra folosită este de formă paralelipipedică de dimensiuni mici (între  $0,15 \times 0,10$  m și  $0,30 \times 0,20$  m). Segmentul de deasupra are în schimb un aspect mult mai unitar, liantul folosit fiind un mortar de var de bună calitate de culoare cenușie (Fig. 28). Piatra provine din carierele aflate în apropiere, bolovanii de râu fiind folosiți în proporție destul de mică, în schimb asizele au fost egalizate uneori cu fragmente de cărămidă romană. Diferența dintre cele două segmente este accentuată de faptul că fundația contrafortului este adosată segmentului inferior (Fig. 29), în schimb de la nivelul platformei de mortar zidăria contrafortului și aceea a bisericii sunt țesute.

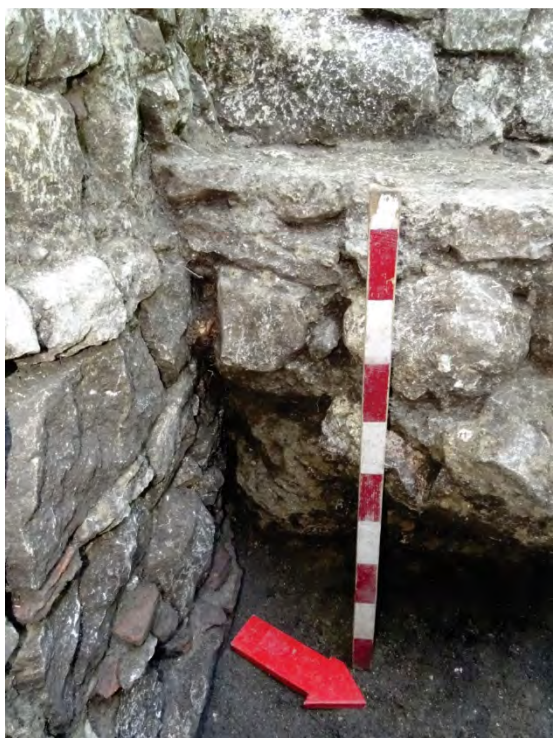
**Figura 29.** Detaliu cu adosarea fundației celui mai de vest contrafort perpendicular nordic la fundația navei / Close-up with the abutment of the foundation of the westernmost northern perpendicular buttress onto the foundation of the nave.

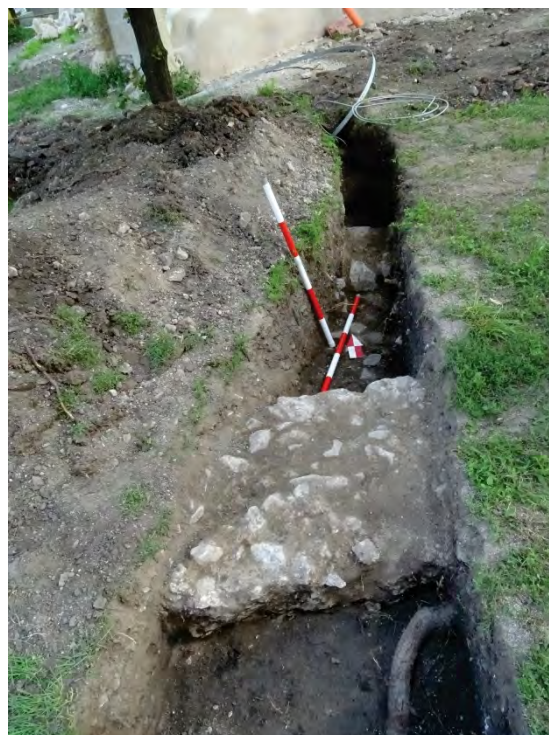
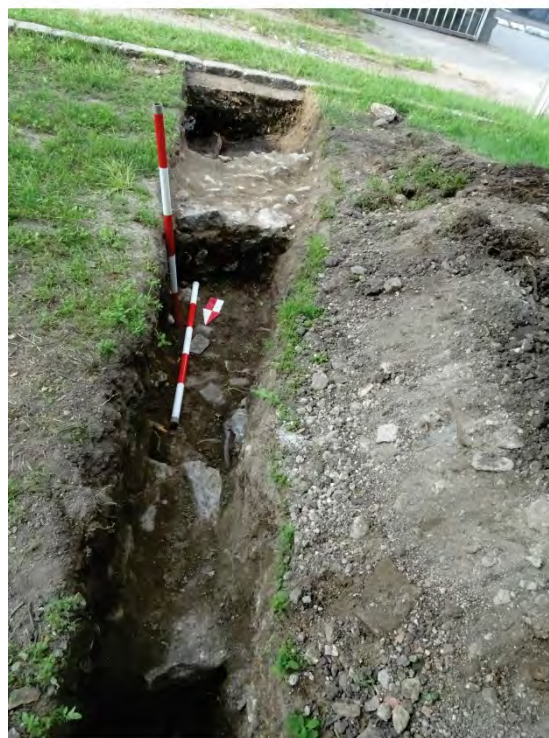
**Figura 30.** Ruine descoperite în cursul lucrărilor utilitare, aparent delimitând o alee pavată cu piatră; vedere dinspre sud (a) și dinspre nord (b) / Ruins uncovered during utilitarian works, seemingly defining a stone-paved alley, as seen from the south (a) and from the north (b).

Săpăturile pentru realizarea lucrărilor utilitare au scos la iveală la sud-vest de biserică ruinele mai multor ziduri (Fig. 2). Trei dintre ele (Z.14, Z.15 și Z.17) delimitează un perimetru în care s-a identificat un masiv strat de tegule romane, complet absent în exteriorul acestei zone, dar spațiul dintre Z.14 și Z.16 este ocupat de un pavaj de piatră. Se poate așadar aprecia că primele trei ziduri delimitau o încăpere, iar cel de al patrulea un spațiu de trecere lat de cca 1,30 m (Fig. 30).

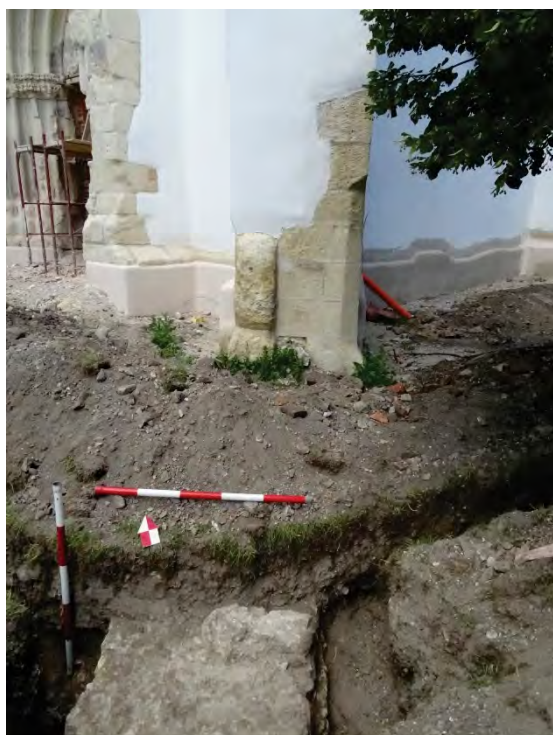
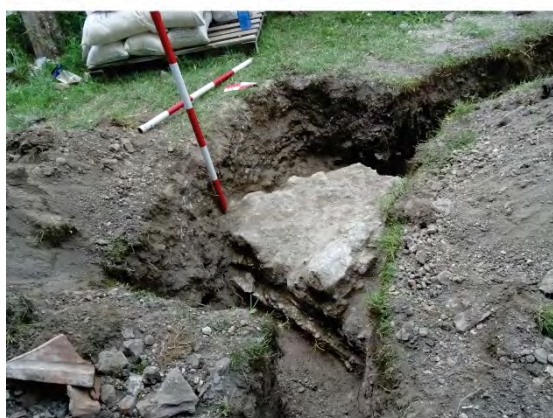
**Figura 31.** Rest de zid în dreptul contrafortului de sud-vest al bisericii actuale; vedere dinspre sud-vest (a) și nord-est (b) / Wall remnant next to the south-western buttress of the present-day church, as seen from the south-west (a) and from the north-east (b).

Mai multe informații despre Z.15 au fost obținute cu ocazia coborârii nivelului de călcare, când s-a văzut că acesta a fost adosat contrafortului sud-vestic al bisericii, cel mai probabil în perioada modernă. De altfel, într-una dintre reprezentările bisericii din secolul al XVIII-lea apare și această structură<sup>34</sup>. Desenul prezintă o mică intrare în curtea bisericii și un zid de împrejmuire al acesteia, iar contrafortul apare cu o prelungire care ar corespunde acestui zid. Incluzând decroșările, lățimea fundației lui Z.15 este de 0,82 m (Fig. 31).

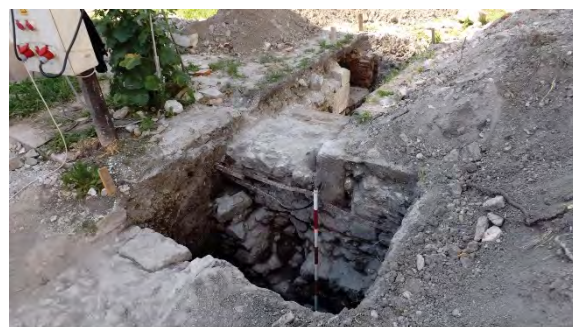
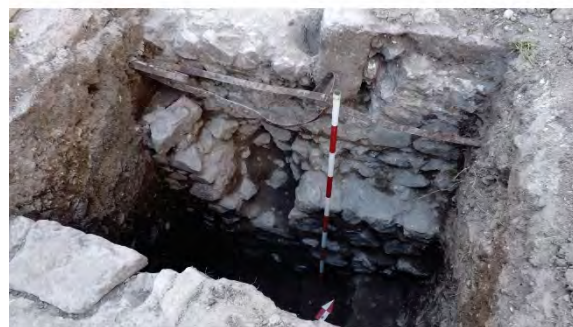
**Figura 32.** Latura interioară de nord a corului în secțiunea S.05, cu cele două faze de construcție; vedere de ansamblu (a) și detaliu (b) / The northern inner side of the choir in trench S.05, with its two construction phases; overview (a) and close-up (b).

Unele particularități au fost surprinse în S.05, unde a fost vizibil un decroș de 0,40 m și o demantelare identificată la două cote diferite de la vest spre est (W-0,75 m și W-0,90 m), intercalate de o intervenție care a deteriorat major fața sudică a zidăriei suprapuse de Z.09. Deși este probabil ca, de la aceste cote în jos, zidăria să dateze din prima etapă identificată, iar de la ea

în sus să aparțină etapei a doua, situația observată nu este pe deplin concludentă (Fig. 23, 32).

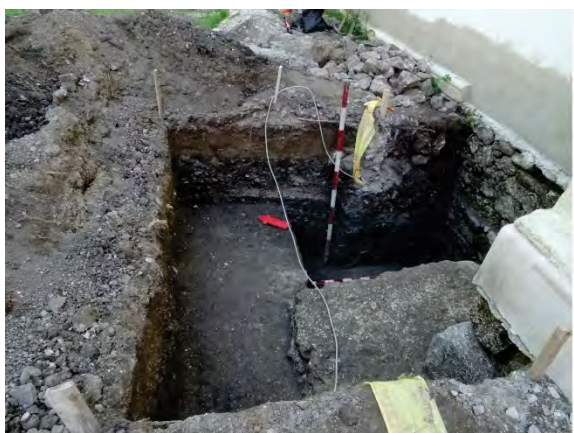
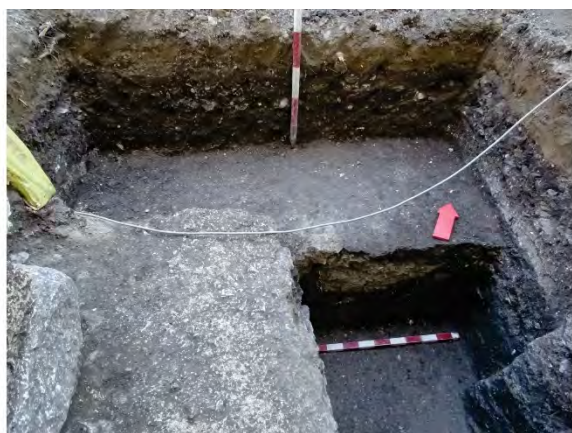
**Figura 33.** Amenajări ale terenului vizibile pe latura de nord a bisericii, în profilele secțiunii S.09; vedere dinspre vest (a) și sud (b) / Terrain leveling works, noted north of the church, in trench S.09, as seen from the west (a) and south (b).

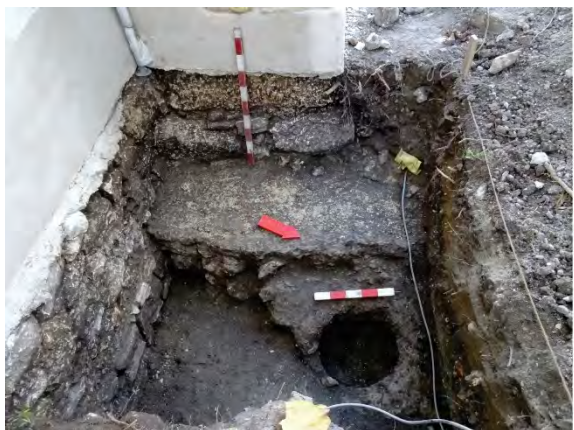
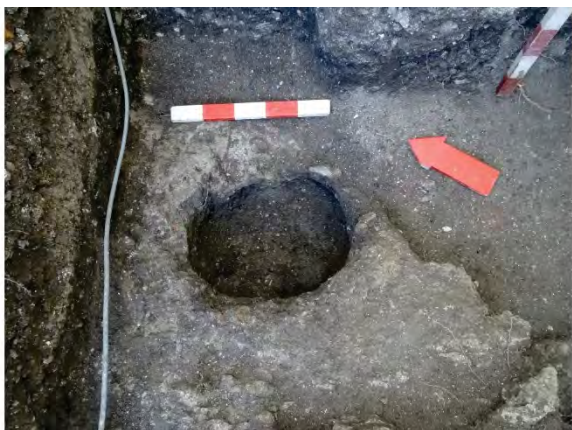
**Figura 34.** Groapă în șapa de nord a fundației celui mai de vest contrafort perpendicular nordic; vedere de ansamblu (a) și detaliu (b) / Hole in the mortar layer of the foundation of the westernmost northern perpendicular buttress; overview (a) and close-up (b).

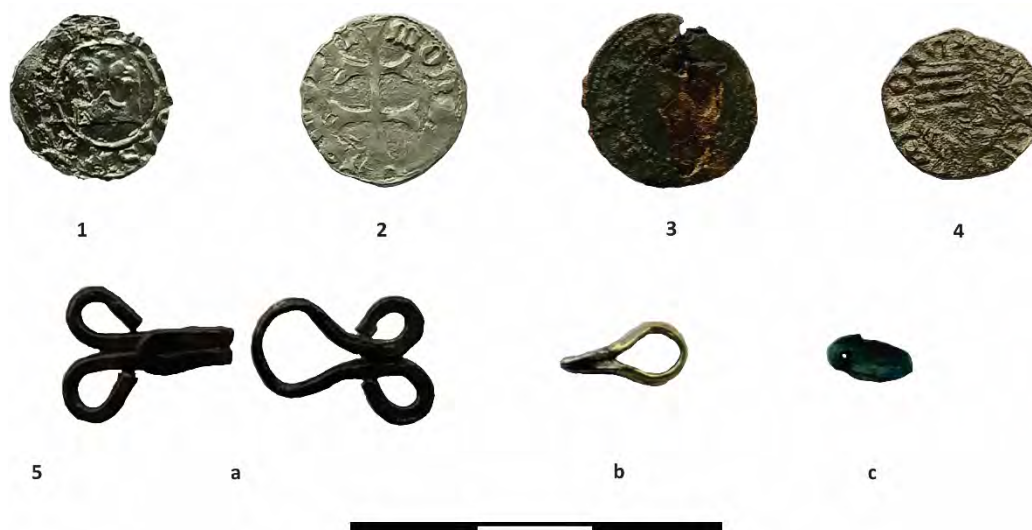
**Figura 35.** Descoperiri numismatice și piese de port: 1. Parvus: Regatul Ungariei, Carol Robert de Anjou, 1330–1336; 2. denar: Regatul Ungariei, Sigismund de Luxemburg 1390–1427; 3. monedă: Regatul Ungariei, Matia Corvin (?); 4. denar subaerat (fals de epocă?): Regatul Ungariei, Sigismund de Luxemburg, 1390–1427; 5. piese de vestimentație din bronz și argint aurit / Numismatic finds and clothing accessories: 1. Parvus: Kingdom of Hungary, Charles Robert of Anjou, 1330–1336; 2. denar: Kingdom of Hungary, Sigismund of Luxembourg, 1390–1427; 3. coin: Kingdom of Hungary, Matthias Corvinus (?); 4. denar fourrée (historical counterfeit?): Kingdom of Hungary, Sigismund of Luxembourg, 1390–1427; 5. clothing accessories made of bronze and gilded silver.

Cea mai importantă dintre monedele descoperite este un *parvus* de la Carol Robert de Anjou (1308–1342). Moneda este datată în intervalul 1330–1336 și se află în strânsă corelație cu atestarea documentară a mănăstirii augustiniene. Au mai fost descoperite și alte monede medievale emise de regii Ungariei – Sigismund de Luxemburg (1387–1437) și Matia Corvin (1462–1490) –, dar și de orașul Elbing, sub ocupație suedeză. Celelalte monede descoperite sunt moderne, emisiuni monetare din Imperiul Austriac, de la Maria Tereza (1740–1780) și Francisc I (1792–1835) (Fig. 35).

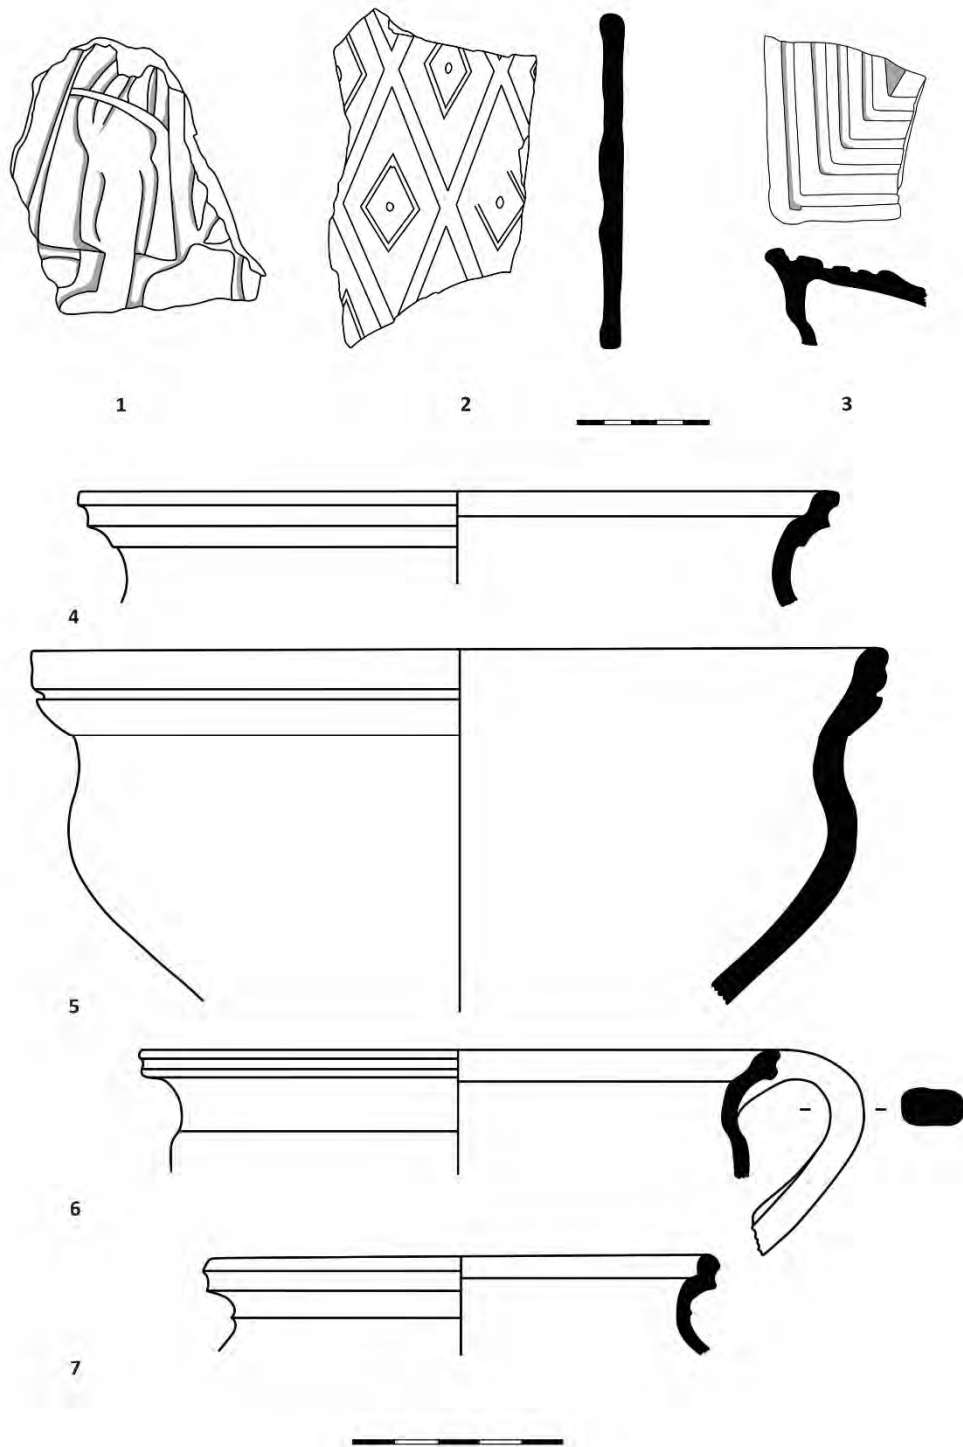
**Figura 36.** Descoperiri ceramice (secolele XV–XVII). 1–3. Cahle; 4–7. Vase ceramice / Ceramic finds (15<sup>th</sup>–17<sup>th</sup> centuries): 1–3. Stove tiles; 4–7. Pottery.

În general, cantitatea de materiale descoperită este foarte redusă, dacă facem abstracție de fragmentele de piatră fasonată, de materialul tegular roman și de materialele recente, ce includ monede din secolele al XVIII-lea și al XX-lea, cele mai multe recuperate la amenajarea nivelului de călcare din interiorul bisericii. Fragmente de cahle smălțuite, decorate cu lei și embleme heraldice, recuperate din umpluturile de deasupra pavajului corului (Cx.04), datează momentul acestora în epoca modernă timpurie (Fig. 36).
