## BISERICA REFORMATĂ DIN TURDA VECHĂ: CERCETĂRILE ARHEOLOGICE DIN ANII 2018–2020

Daniela MARCU ISTRATE<sup>a</sup>, Sebastian DOBROTĂ<sup>b</sup>, Horațiu GROZA<sup>c</sup>

The first scientific archaeological excavations to touch the structure of the Reformed Church of Turda Veche were undertaken in 2010, when preliminary work for a church restoration project took place. In 2018, research was resumed and intermittently continued until 2020, as part of the project “The Rehabilitation of the Reformed Church “Turda Veche”, Turda Municipality, Cluj County”.

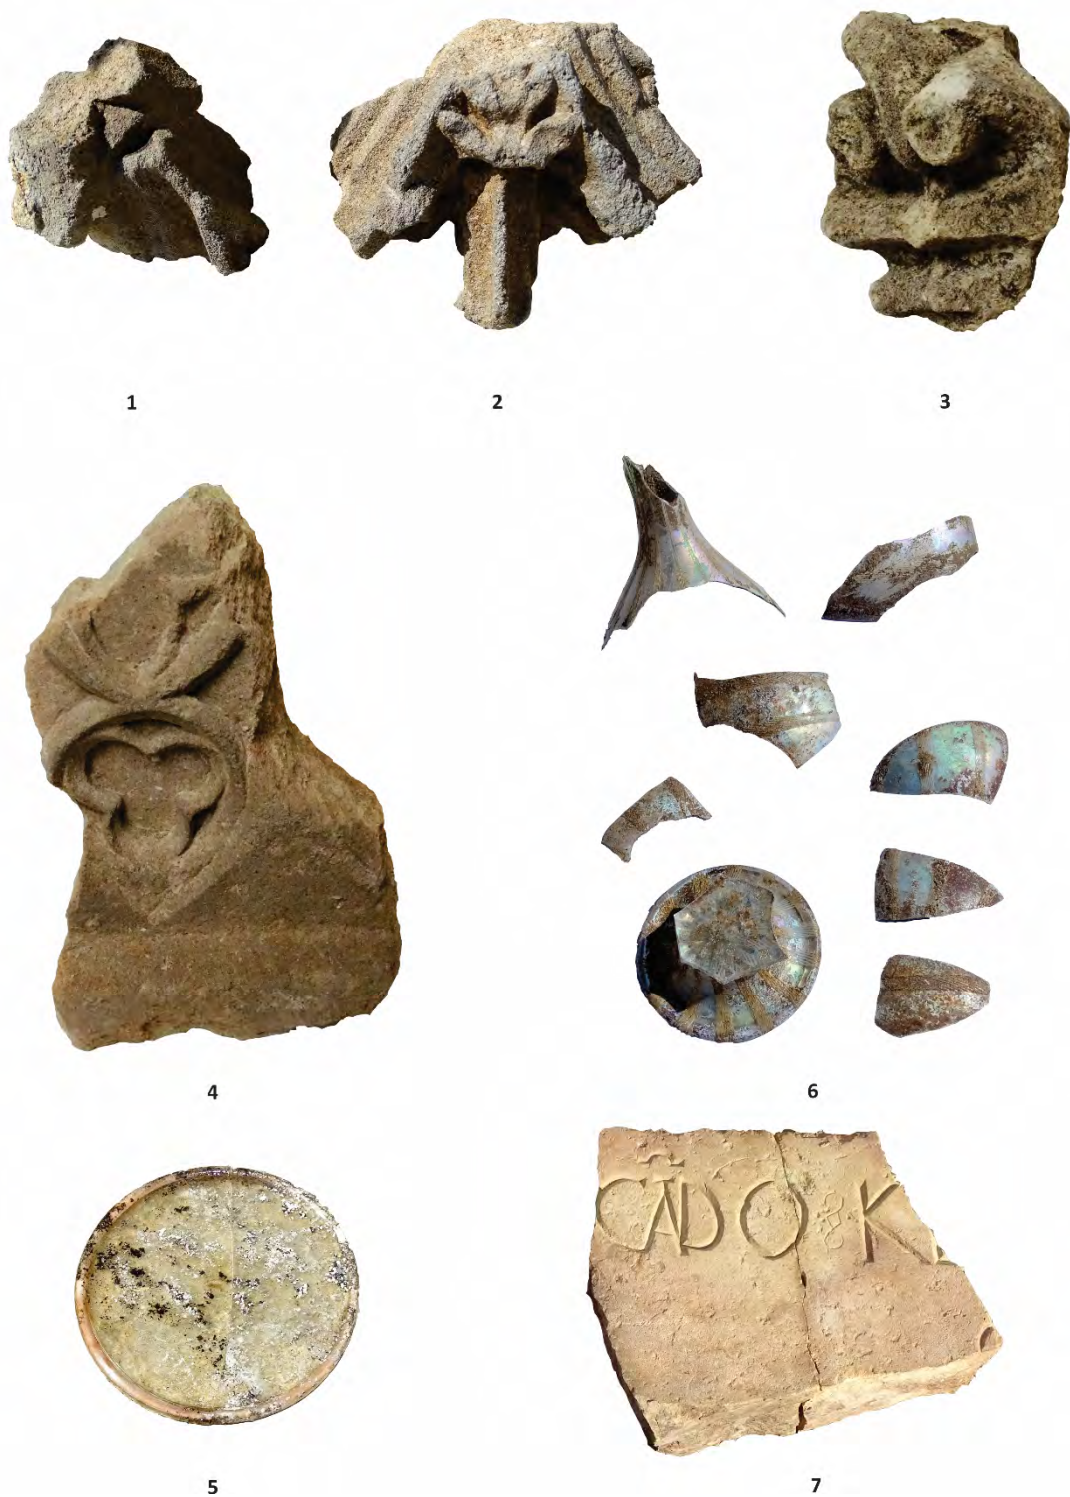
**Figura 37.** Descoperiri variate: 1–3. Fragmente arhitectonice; 4. Fragment de balustradă (Lettner); 5. Ochi de vitraliu; 6. Vas de sticlă; 7. Fragment de piatră tombală / Various finds: 1–3. Architectonic fragments; 4. Railing fragment (from the rood screen); 5. Circular glass window panel; 6. Glass vessel; 7. Fragmentary funerary stone.

Celelalte săpături efectuate în exteriorul navei au fost superficiale, de regulă limitându-se la straturile vegetale și umpluturile foarte recente – de fapt, atât cât era necesar pentru introducerea instalațiilor utilitare, până la adâncimi de maxim -0,70 m (electrica), respectiv -1,10 m (gazele). Se cuvine totuși menționată prezența unei mari cantități de piatră de-a lungul laturii de nord a navei, inclusiv fragmente profilate (Fig. 37).
