BISERICILE CU STATUT DE MONUMENT ISTORIC DIN SATELE COMUNEI MIROSLAVA

Adina Grigorovschi, Sorin Iftimi

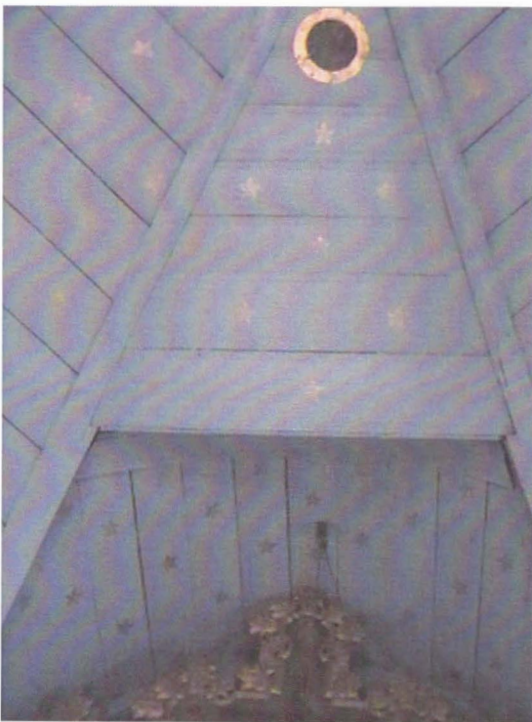
Intersecție între bolta naosului și bolta altarului

În naos, accesul se realizează trecând pe sub o grindă decorativă, profilată în acoladă, sprijinită pe doi stâlpi. Naosul are acoperire dreaptă peste cele două abside și o boltă octogonală în zona centrală. Bolta are înălțimea la cheie de 4,72 m. Peste altar, de asemeni, este postată o boltă octogonală cu înălțimea de 4,38 m. Biserica a fost reparată de locuitori la 1869.

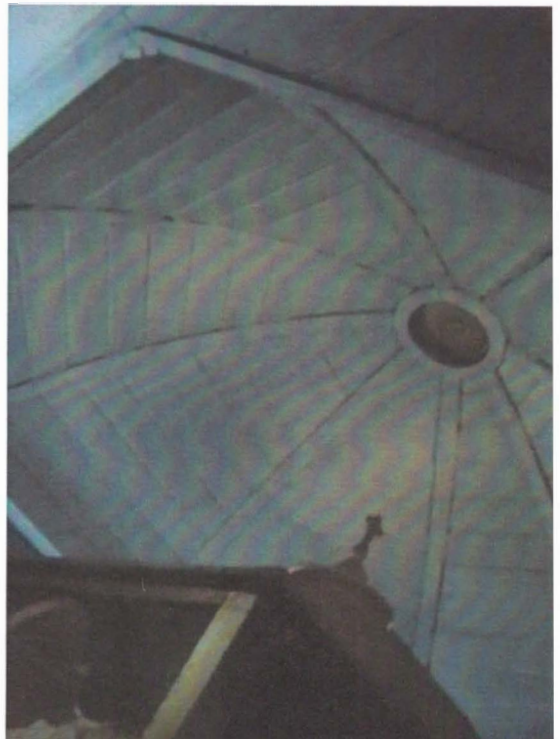
Bolta naosului

Calotele bolților sunt alcătuite din dulapi de stejar cioplit, și finisate cu nervuri.

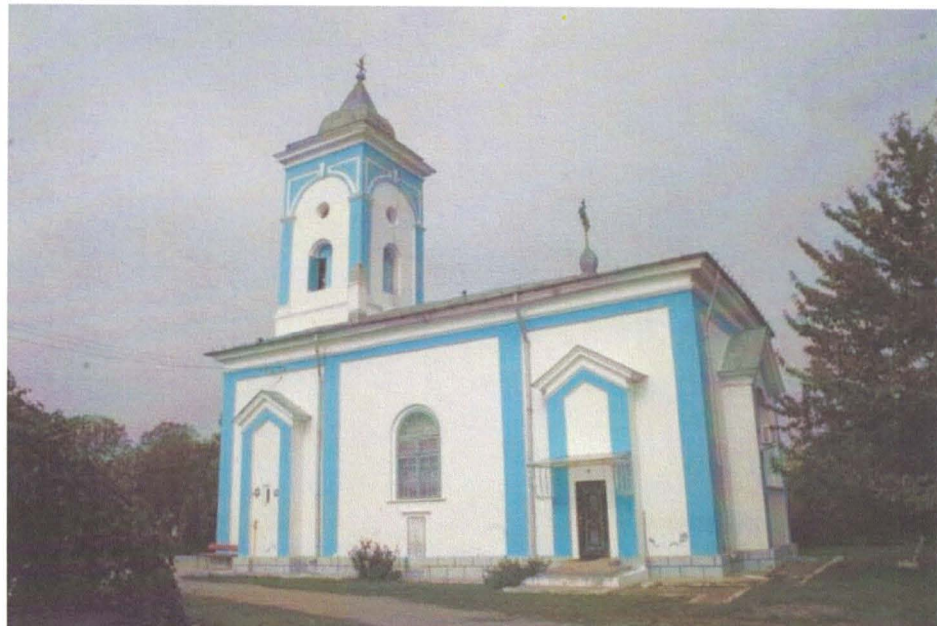
La exterior, fațadele prezintă elementele specifice arhitecturii de factură neoclasică. Ferestrele cu arce „în plin cintru” ale naosului și ale turnului clopotniță, modul de

rezolvare a cornișei, pilaștrii de la colțurile clopotniței, sunt elemente ce susțin prezența neoclasicismul de proveniență europeană. Simetria este cea care domina compoziția fațadelor.

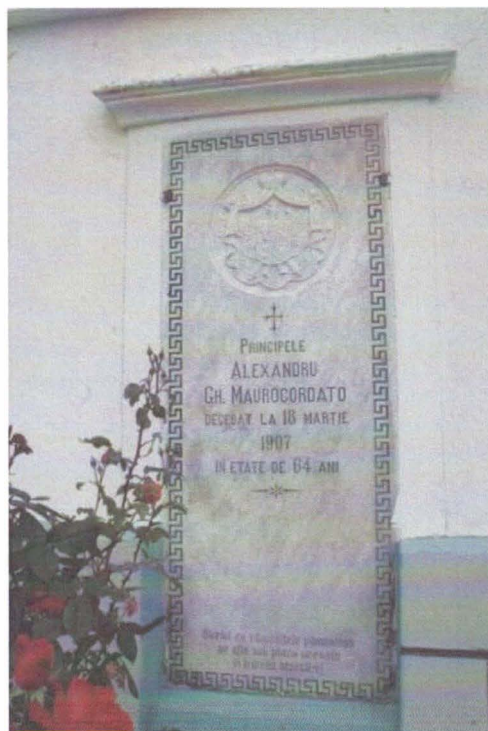
Pe mijlocul fațadei sudice, la partea inferioară, este amplasată o placă de marmură sub care, conform inscripției de pe ea, se află rămășițele pământești ale principelui Alexandru Gh. Mavrocordat. Ca ancadrament este utilizat motivul grecesc stilizat, cel al valului marii.

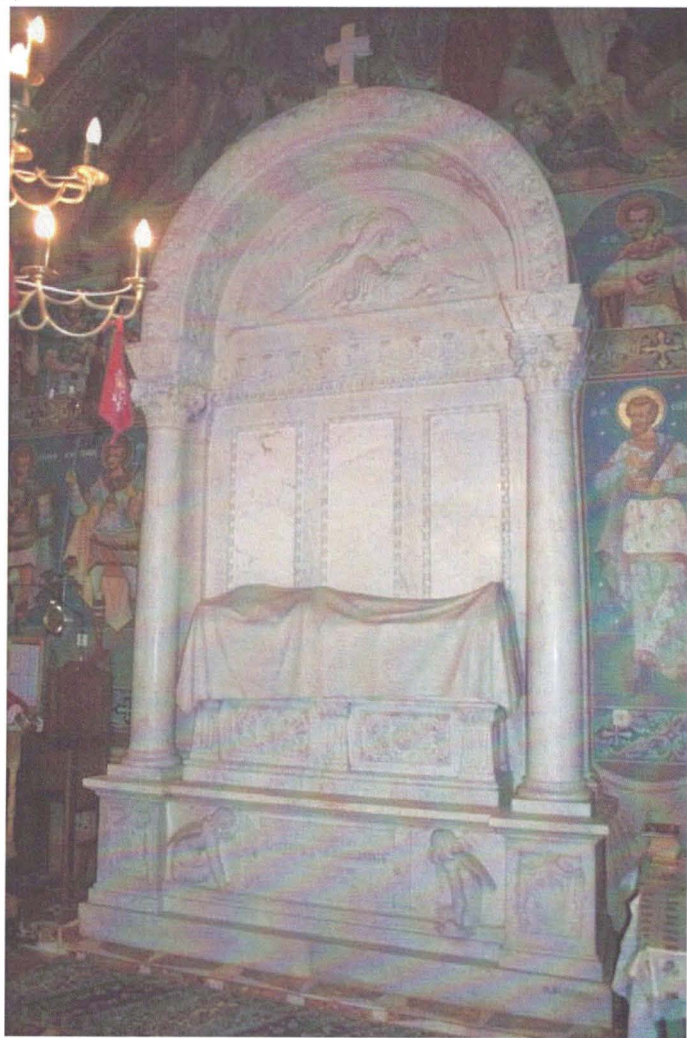
Pe peretele sudic al bisericii, în interior, se află monumentul funerar al principelui Alexandru Gh. Mavrocordat, decedat la data de 18 martie 1907, în vârstă de 64 ani. El

era tatăl sculptoriței Olga Sturdza, care este și autoarea acestei lucrări reprezentative pentru personalitatea ei artistică. Monumentul înfățișează gisantul celui decedat acoperit de un giulgiu, prin care se întrevăd, cu naturalețe și măiestrie, volumele corpului celui decedat. Sculptura principală este încadrată într-o nișă bordată de două coloane ce susțin o arcadă. Deși abordarea generală este una clasică, integratu-se perfect în arhitectura interioară a epocii lui Mihail Sturza, apariția siluetei feminine de la partea superioară face trimitere la eleganta *Jugendstilului*, implicit la receptivitatea acesteia spre curentele contemporane ei.

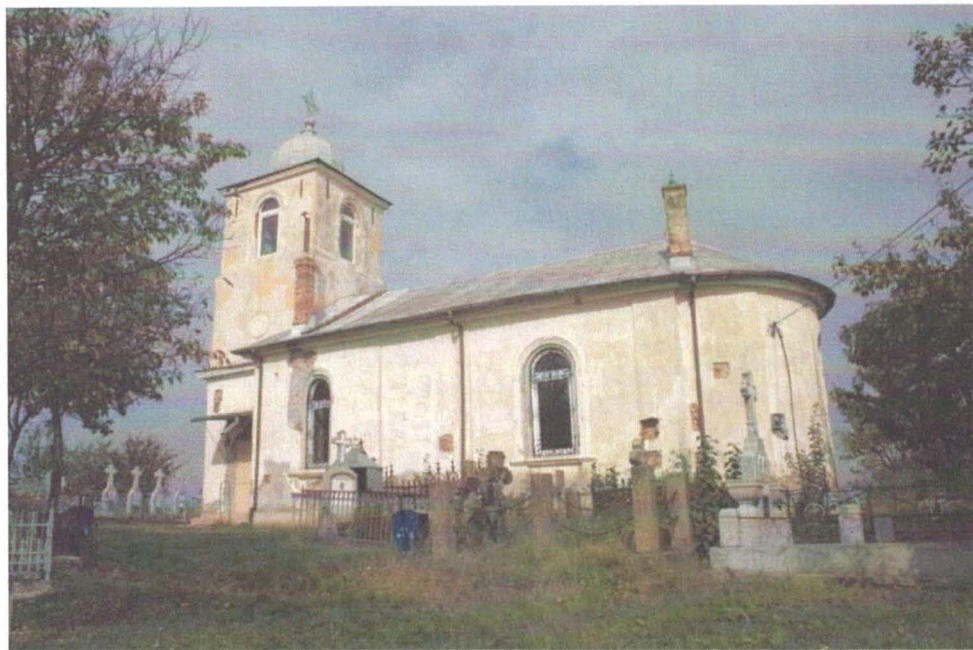
Arhitectura biserici este una simplă, cu un spațiu interior unitar, boltit în semicilindru. Este posibil ca turnul clopotniță de deasupra pridvorului să fi fost adăugat ulterior. La exterior se remarcă ferestrele de mari dimensiuni, cu partea superioară rotunjită, având chenare în forma torsadei românești. Acest element decorative se regăsește și la ferestrele turnului-clopotniță; este un element al stilului „neromânesc” se leagă probabil de renovarea de la 1925.
