PUNEREA ÎN VALOARE A BISERICILOR DE LEMN DIN NORDUL MOLDOVEI PRIN RESTAURAREA ȘI ÎNCADRAREA LOR ÎN CIRCUITUL TURISTIC

—Arh. TITU ELIAN—

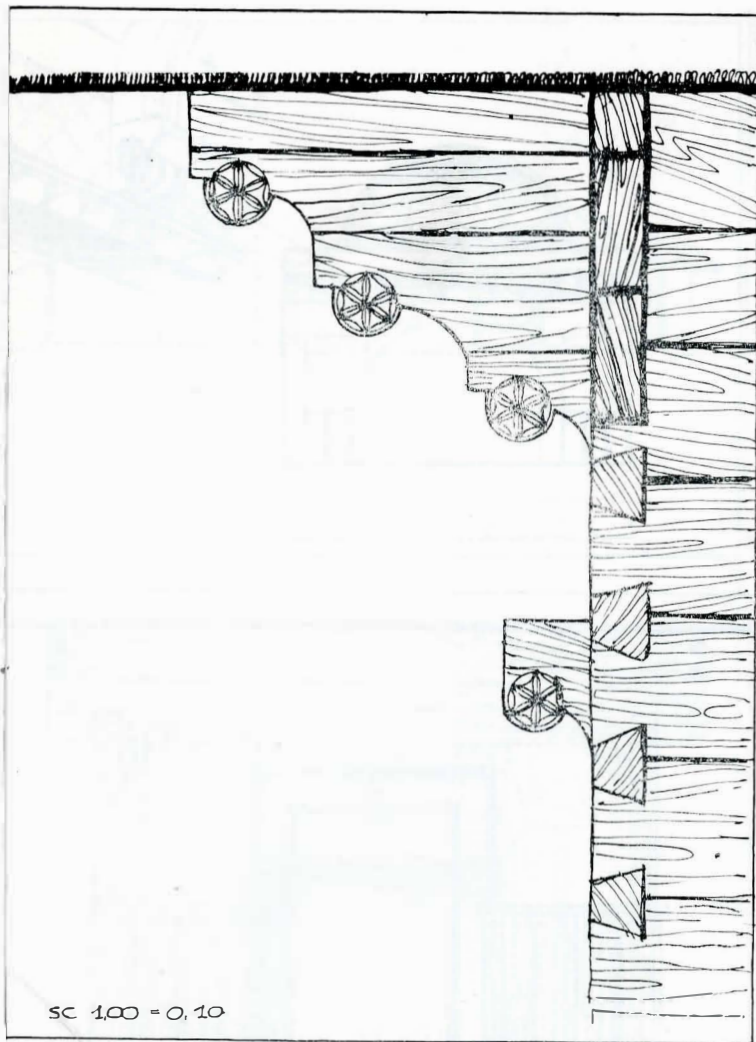
10

Fig. 10. Motive decorative pe streăşină aparentă. Fig. 11. Sistemul de aranjare a şitei. Fig. 12, 13, 14. Biserica din Adincata, jud. Suceava. Fig. 15. Biserica „Vîrcolici” din Dorohoi.
