Biserica Neagră face parte din categoria monumentelor istorice, considerate reprezentative pentru un oraș, o regiune. Dincolo de valoarea lor istorică, estetică sau funcțională, aceste monumente capătă dimensiune de simbol. Ca atare, imaginea lor apare în mod curent în magazinele de artizanat, pe copertile cărților, dar și pe ambalaje. Desigur, această prezență a unui monument în conștiința populației unui oraș se reflectă și în dorința de a-l păstra.

Proiectul de restaurare actual prevede soluționarea unor probleme ce pot fi împărțite în două grupe mari: cele de interior și cele de la exterior. Începem întâi cu interiorul, deoarece soluțiile nu prezintă un grad de dificultate asemănător cu cel de la exterior.

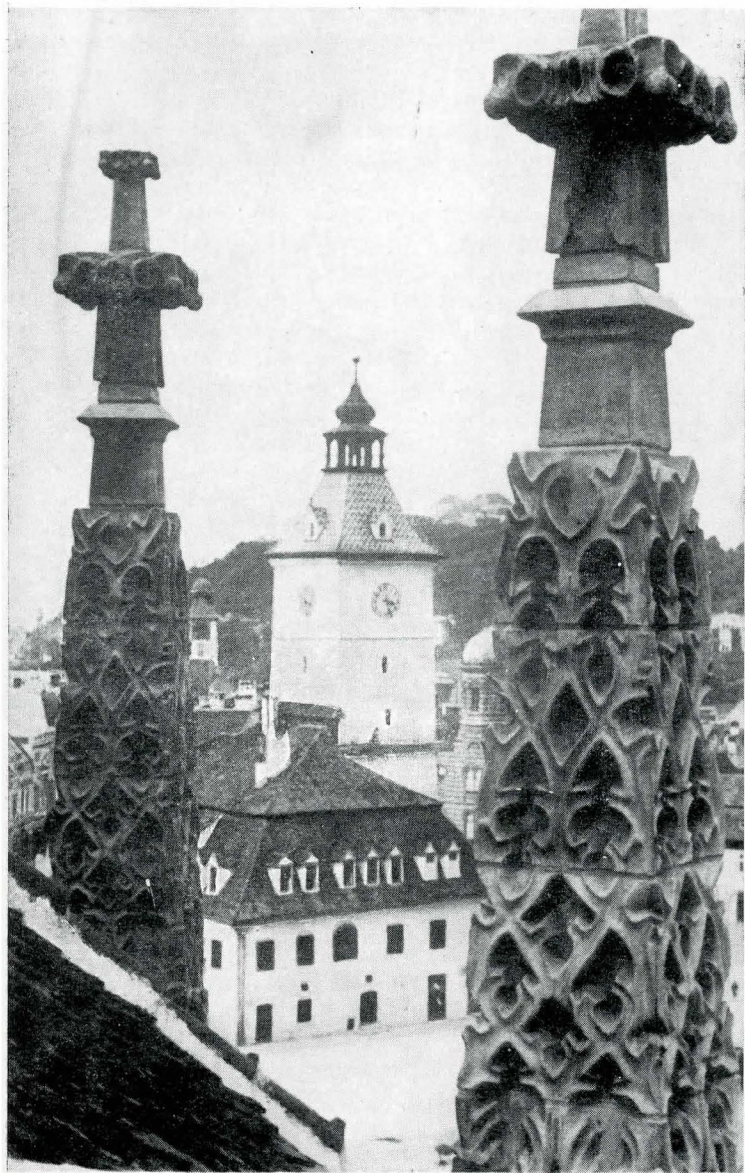
Vedere prin pinnacurile corului, restaurate probabil în 1938, spre Primăria veche a Brașovului. Foto: O. Netoliczka.

altarul și stranele din cor. Din prima jumătate a secolului al XX-lea menționăm consolidarea corului cu tiranți și elemente de beton armat ca și restaurarea de la cor.
