## NOI DATE PRIVIND CÎTEVA MONUMENTE DE ARHITECTURĂ DIN JUDEȚUL ARGEȘ

Arh. MARIA MULȚESCU, arb. ALEXANDRU MULȚESCU

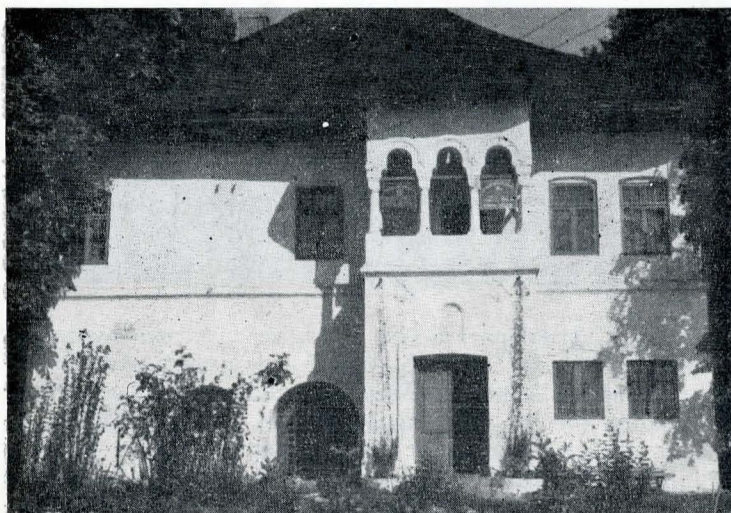
Fig. 1. Conacul Budiștenilor din Budeasa, județul Argeș. Fațada de vest.

Datele noi prezentate în articolul de față se referă la evoluția reședințelor dezvoltate din două sate: Budeasa (fig. 1 și 2) și Merișani (fig. 3).

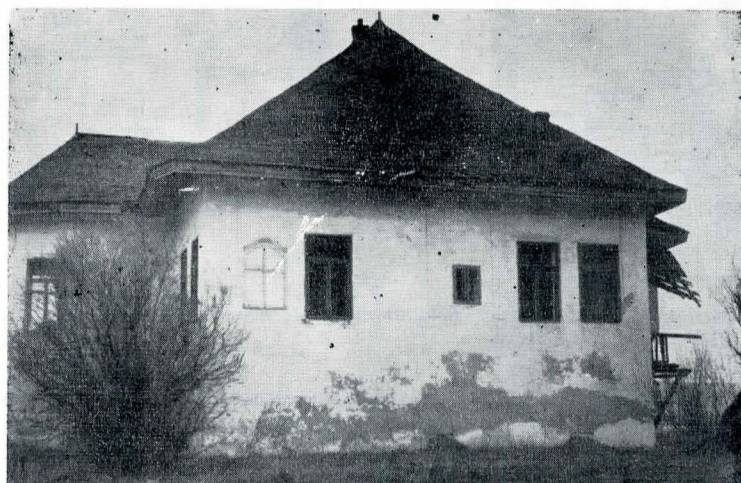
Fig. 2. Casa Hagi Tudorache din Budeasa. Fațada de est, înainte de ultimele reparații.

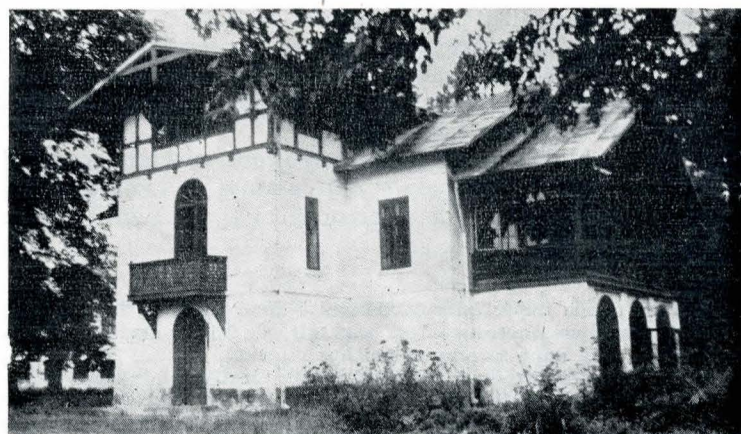
Fig. 3. Fosta Casă a agronomului din Merișani, județul Argeș, vedere a laturii de sud-est.

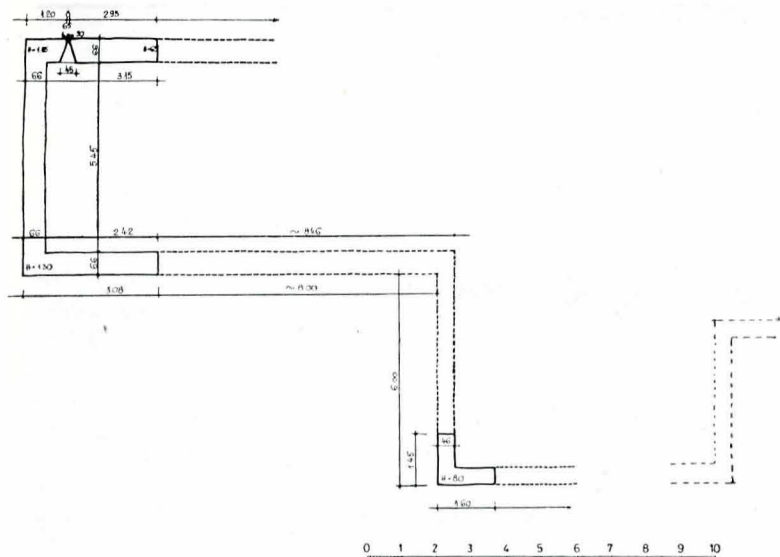
Fig. 4. Planul ruinelor conacului de la Budeasa, ars la 1764.

1. Construcția<sup>3</sup> plasată între atenansele mai noi ale conacului cunoscut, și la sud-est de acesta, păstrează zidurile (fig. 4) alcătuind un început de dreptunghi mai larg — probabil casa — din care se detașează un ieșind, eventual foișorul. Protejate de o șapă realizată în anul 1927 cu ocazia lucrărilor de lărgire a conacului, aceste ziduri se mai conservă pînă la înălțimea de cca 1,85 m deasupra nivelului actual al terenului. Pe unul din ele este vizibilă și azi o firidă a pivniței ce alcătuia primul nivel al casei<sup>4</sup>.

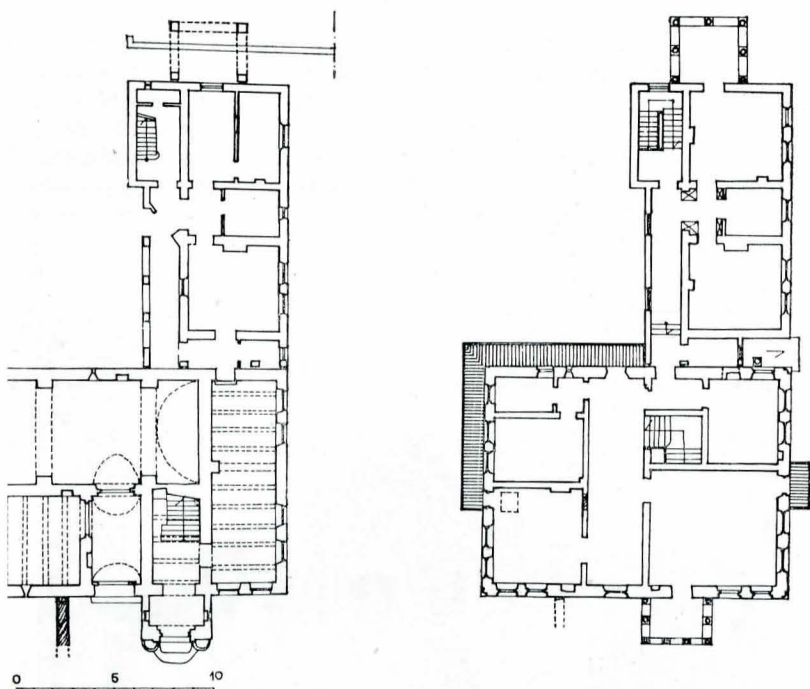
Fig. 5 a, b. Planurile celor două niveluri ale conacului Budiștenilor cu propunerea de restaurare.

Monumentul se compune din două părți (fig. 5) și anume: partea veche — un dreptunghi de cca. 15,50 m pe 11,50 m — și cea nouă, adăugată în două etape; bucătăria la parter și dormitoare la etaj, în anul 1922 și foișorul de pe latura de est, în 1927<sup>6</sup>.

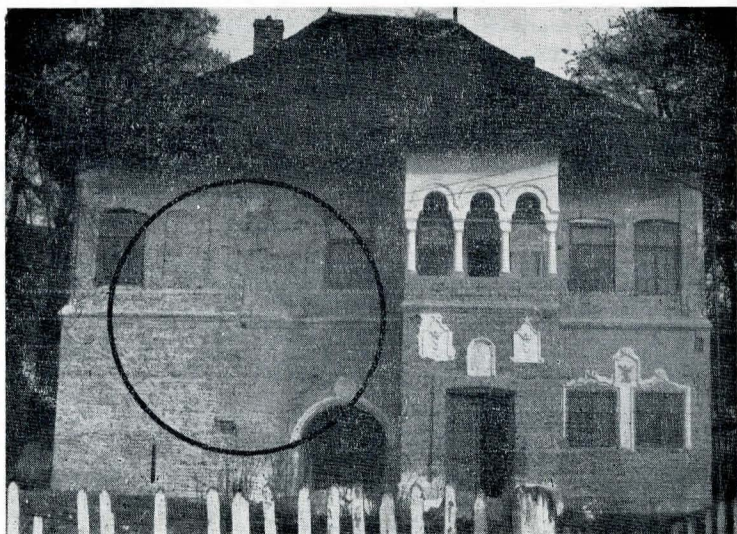
Fig. 6. Fațada de vest a conacului Budiștenilor cu indicarea ștrepilor de zidărie cioplită.

Foișorul actual pare a fi o adăugire cu ocazia restaurării construcției în anul 1870<sup>7</sup>. Săpăturile începute pentru realizarea unei centuri la nivelul fundațiilor, cerută de necesități de consolidare, au dus la descoperirea, pe latura vestică a clădirii, a unui zid perpendicular pe fațadă care ar putea fi zidul foișorului inițial. Că acest zid se înălța și se țesea cu zidul actual al fațadei este confirmat de faptul că la decaparea tencuielii a apărut traseul zidului pe verticală (fig. 6).

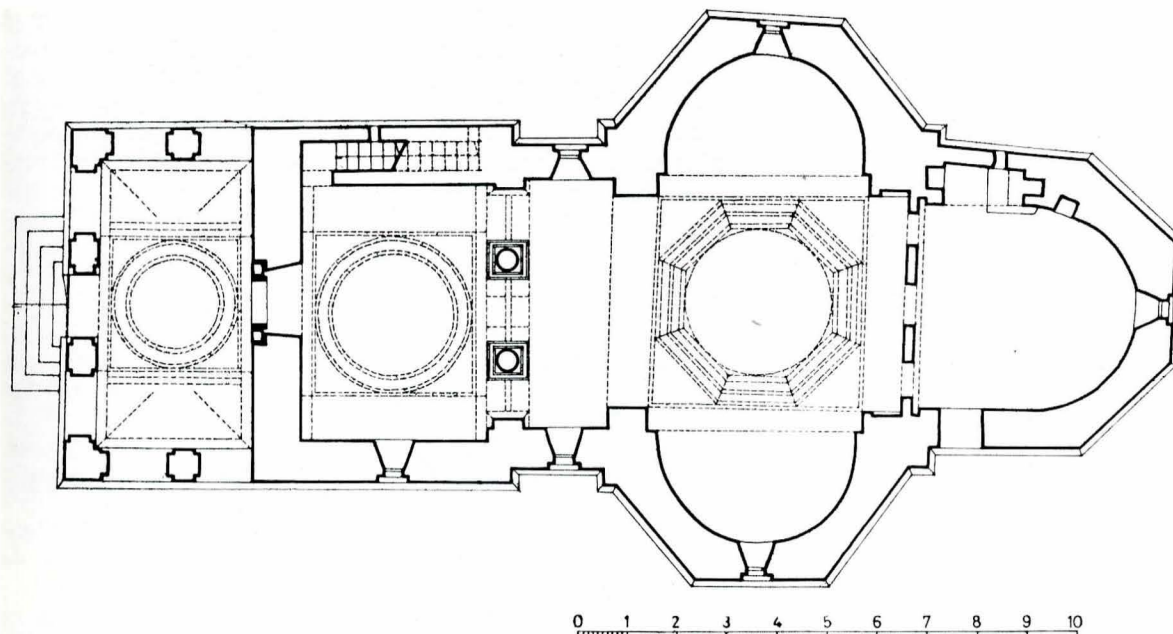
Fig. 7. Planul bisericii conacului Budiștenilor.

ce a constituit și el, de curînd, obiectul unei reparații<sup>10</sup>, se prezintă ca un monument reprezentativ pentru arhitectura secolului al XVIII-lea<sup>11</sup> (fig. 7) prin dimensiunile sale, felul în care sînt rezolvate boltirile diverselor spații și spațiile propriu-zise, frumusețea elementelor de piatră (coloanele dintre naos și pronaos în special), precum și eleganța volumetriei exterioare.

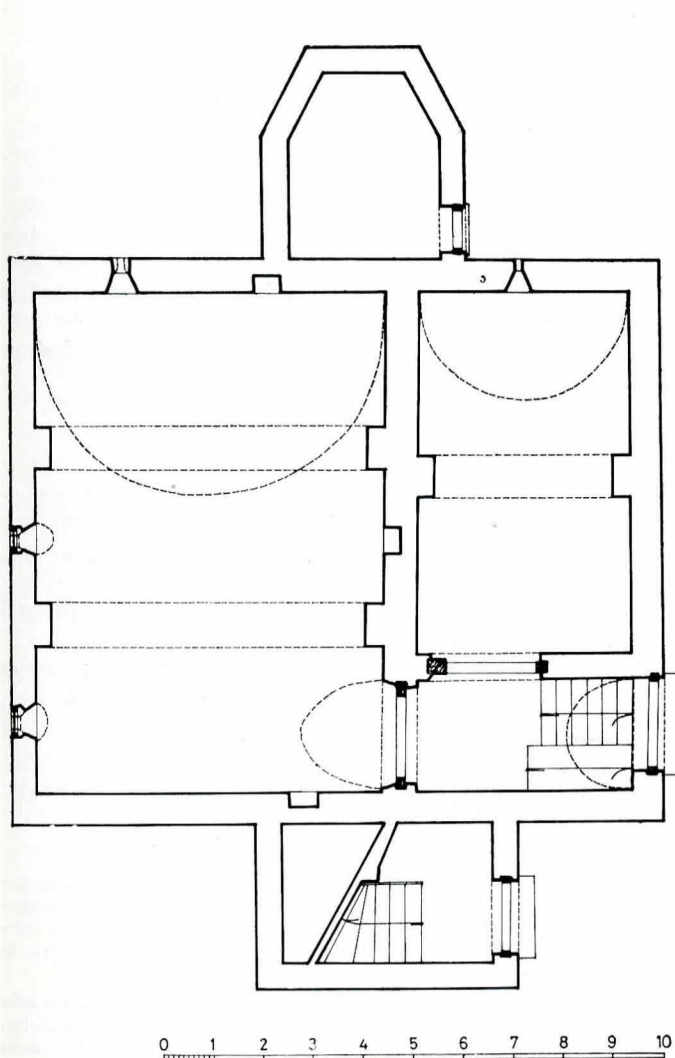
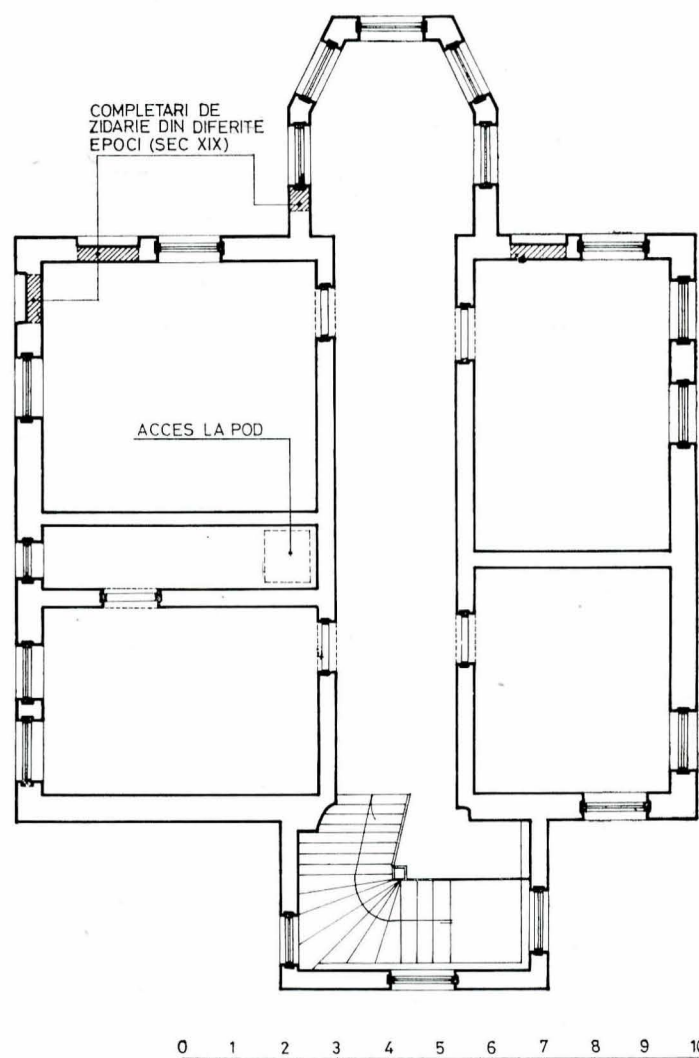
Fig. 8. Planurile celor două niveluri ale Casei Hagi Tudorache.

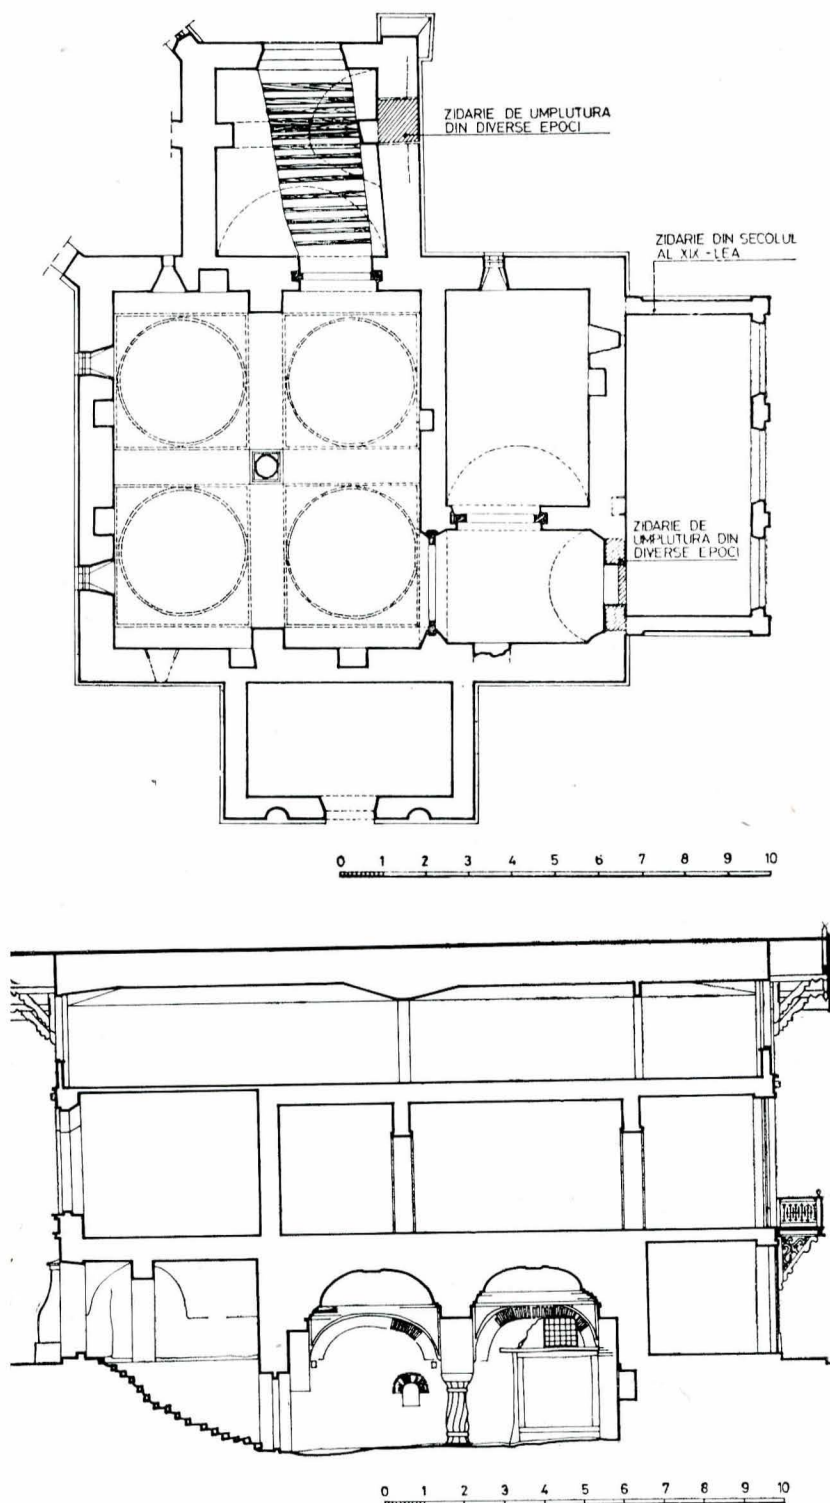
Fig. 9. Planul pivnițelor clădirii inițiale de la Merişani cu indicarea boltirilor; Secțiunea prin partea veche a conacului.

Nivelul întii (fig. 9) cuprinde gîrliciul inițial, boltit în leagăn, cu acces la două pivnițe: pivnița mică, boltită, de asemenea, în leagăn, și o pivniță mare — o încăpere de 7/8,35 m acoperită cu patru cupole pe pandantivi, sprijinite de arce care se descarcă în mijlocul încăperii pe o coloană de piatră sculptată, cu fus în torsadă, capitel și baze geometrice. Șase firide ritmează pereții acestei încăperi. Accesul inițial a fost abandonat și a trebuit să fie creat un nou gîrlici, cel prin care se intră azi în pivniță, în cadrul încăperii boltite de sub sacnasiu. Lucrările au afectat, în timp, bolta de peste noul gîrlici și aceasta a fost întărită cu un arc de zidărie. Ușa de mici dimensiuni a încăperii de sub sacnasiu a fost zidită, locul ei rămînînd vizibil în zona intersecției de bolți, iar o ușă mare a fost practică pe peretele nordic. Starea zidăriei și bolților pivnițelor este admirabilă, iar execuția deosebit de îngrijită. Tot primei etape înclinăm să îi atribuim și holul de intrare cu scara ce duce la odăile de peste pivnițe de pe latura de sud a casei, încăperi ce par a fi contemporane cu acestea.

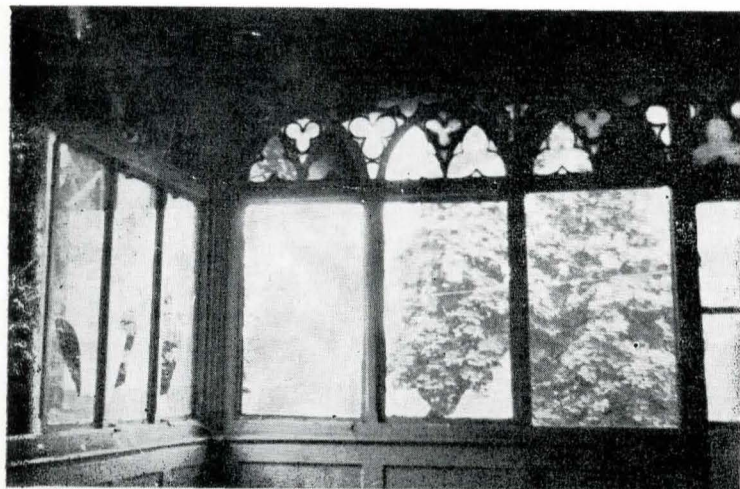
Fig. 10. Aspect din foișorul de pe latura de est a conacului de la Merișani.

Sufrageria și sala de bal sînt încăperi de 9/6,60 m și 11/6,60 m, despărțite printr-un glasvand. Marea sală de bal are înălțimea de 5 m și se deschide către nord și sud prin cîte trei goluri de mari dimensiuni. Plafonul este executat din grinzi de lemn casetate, la intersecția cărora atîrnă ciubuce din lemn sculptat. Fațadele au în cazul întregului corp adăugat o profilatură bogată, eclectică. Foișorul de pe latura de est, latură ce constituie nucleul inițial al conacului, este executat din zidărie la parter și din lemn traforat la etaj (fig. 10). Încăperea de la parter era lambrisată cu panouri de lemn ornate cu ciubuce strunjite<sup>18</sup>.
