CERCETĂRI ARHEOLOGICE ÎN AŞEZAREA MEDIEVALĂ DIN COMUNA ŞTEFAN CEL MARE (JUD. BACĂU)

de Al. ARTIMON și C. EMINOVICI

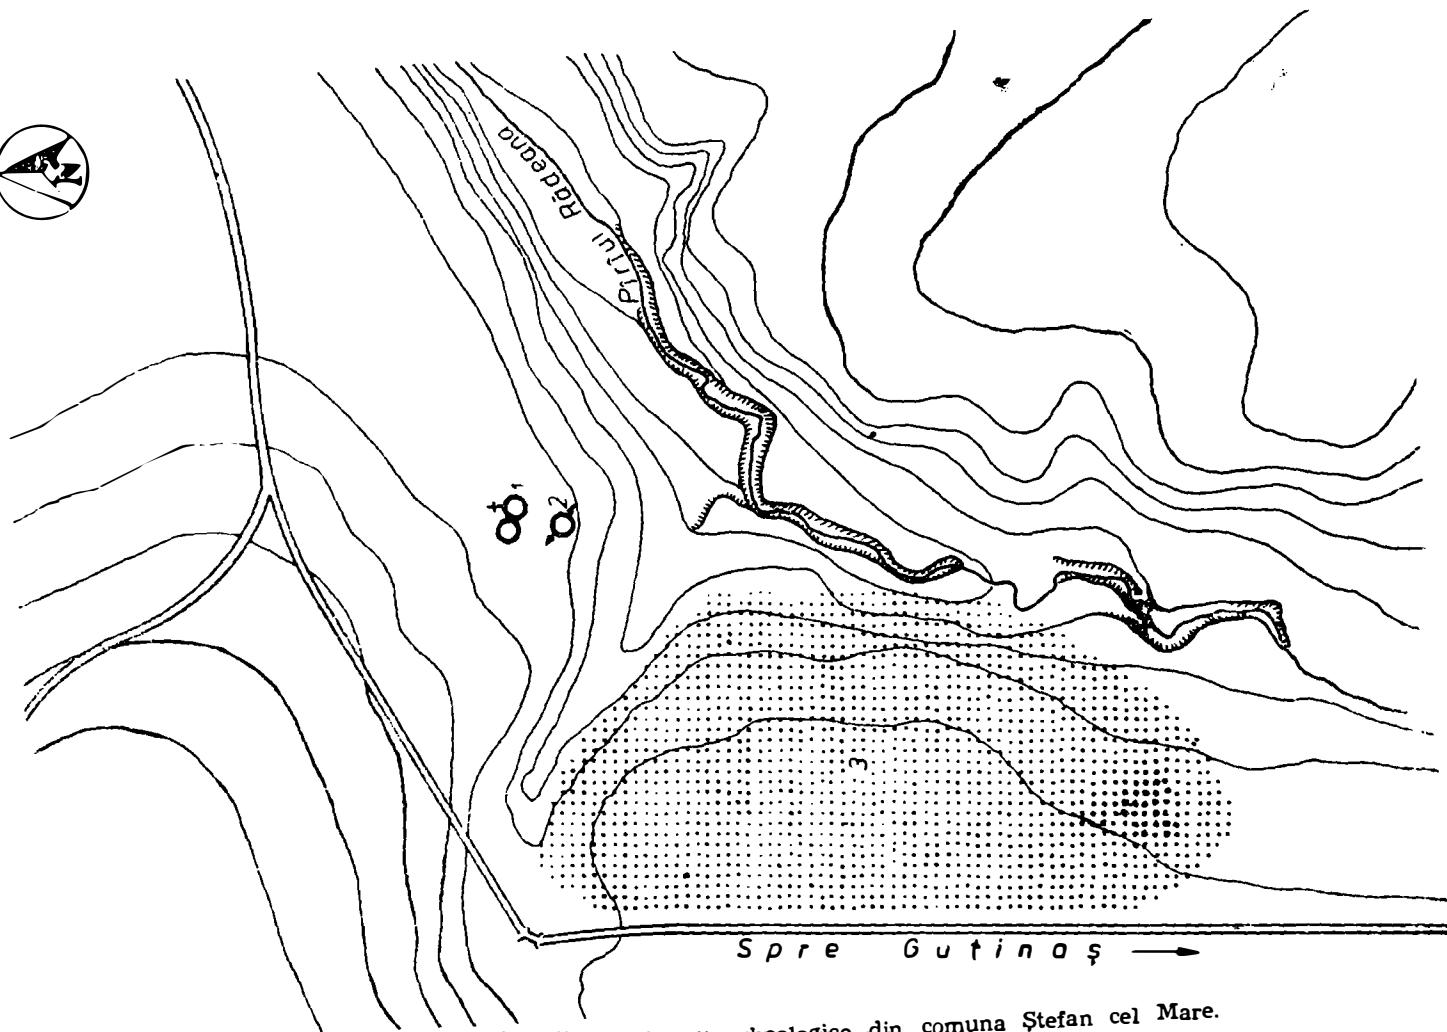
Fig. 1. — Planul general al sitelor arheologice din comuna Stefan cel Mare.
http://www.stefan-cel-mare.ro/ http://cmiabc.ro

Terasa medie este fragmentată pe versantul stîng al pîriului Rădeana de un torrent. În versantul drept al acestuia se găsește așezarea medievală sătească. Pe podul terasei, la aproximativ 70 m. altitudine relativă (față de fundul Văii Trotușului), se află în stînga torrentului amintit următoarele fundații ale unor construcții medievale: biserică, clopotniță și zidurile unor construcții de caracter civil (fig. 1).

La 200 m. sud-vest față de aceste construcții se află așezarea medievală sătească, azi dispărută (vezi fig. 1/3).

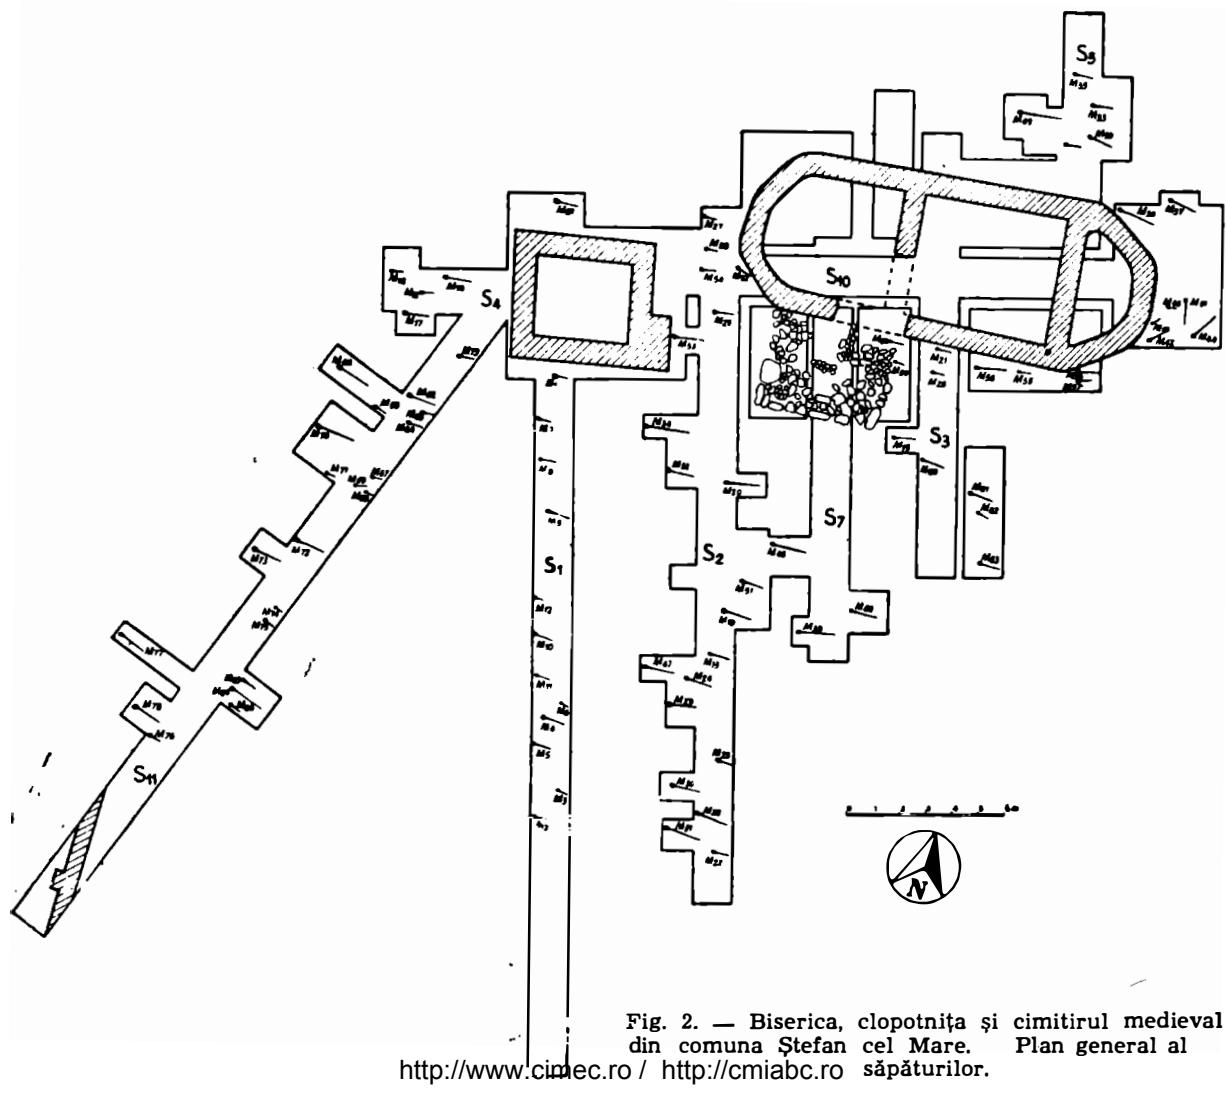
Fig. 2. — Biserică, clopotniță și cimitirul medieval din comuna Ștefan cel Mare. Plan general al http://www.cimec.ro / http://cmiabc.ro săpăturilor.

Amplificarea cercetărilor arheologice în anii 1972—1974 prin trăsarea mai multor secțiuni și casete au dus la descoperirea fundațiilor unor construcții medievale, cît și a unui întins cimitir din epoca feudală (fig. 2)⁴.

In primul rînd s-a urmărit cercetarea sistematică a bisericii descoperită în această zonă prin trasarea mai multor secțiuni și casete (fig. 2). De la acest edificiu nu s-au mai păstrat decît fundațiile, în unele secțiuni, cum este o parte din zidul despărțitor dintre naos și pronaos și o mică porțiune din zidul sudic, ele fiind demantelate.

plan dreptunghiular cu absida altarului poligonală și pronaosul de asemenea poligonal. Ea prezintă apropiate analogii cu alte monumente dintr-o perioadă mai timpurie sau tîrzie ca Bălinești²³, Dragomirna²⁴ Buhalnița²⁵, Suceava²⁶. Biserica are un diametru longitudinal de 15,60 m și diametrul lateral de 6,40 m. Altarul bisericii este destul de mic avînd o lungime interioară de circa 2,20 m. și fiind despărțit de naos printr-un zid gros de 0,80 m. Naosul este dreptunghiular și are lungimea interioară de 5,40 m iar lățimea de 4,60 m, fiind despărțit de pronaos printr-un zid cu o grosime de 0,80 m. Pronaosul, de formă poligonală, are latura de vest cu trei laturi în exterior și interior și o lungime interioară de 4,90 m și o lățime de 4,50 m (fig. 2).

La o dată ulterioară s-a adosat monumentului un pridvor format dintr-o încăpere în lungime de 4,60 m și de 3,60 m lățime, situat în partea de sud, în apropierea pronaosului (fig. 2 ; 8/5).

Temeliile turnului clopotniță au fost executate din piatră de riu legată cu mortar format din var, nisip și cărbune. În legătură cu tehnica de execuție s-a observat că fundațiile turnului au fost executate mult mai superficial decât zidurile bisericii. S-a observat că sănțul de fundație nu respectă un anumit traseu, că adâncimea temeliilor este destul de mică de la 0,40 m la 0,50 m, la fel ca și grosimea zidurilor ce oscilează între 0,70 m, 0,90 m. Există multe goluri în umplerea cu pietre și mortar a sănțului de fundație. De asemenea se observă în partea de sud-est a turnului o largire a sănțului de fundație, printr-o completare a acestui sănț în lungime de 1,00 m și o lățime de 0,75 m, umplut cu piatră de riu legată cu mortar (fig. 2).

Cu acest prilej s-a observat că imediat după construirea bisericii și turnului clopotniță, în jurul lor a început să se formeze un cimitir. În urma cercetărilor întreprinse s-au dezvelit un număr de 86 morminte. În interiorul bisericii sau a turnului clopotniță nu s-a descoperit nici un mormînt, în afară de cele două morminte (Ms și Mw) găsite în pridvorul adosat la începutul veacului al XVII-lea (fig. 2).

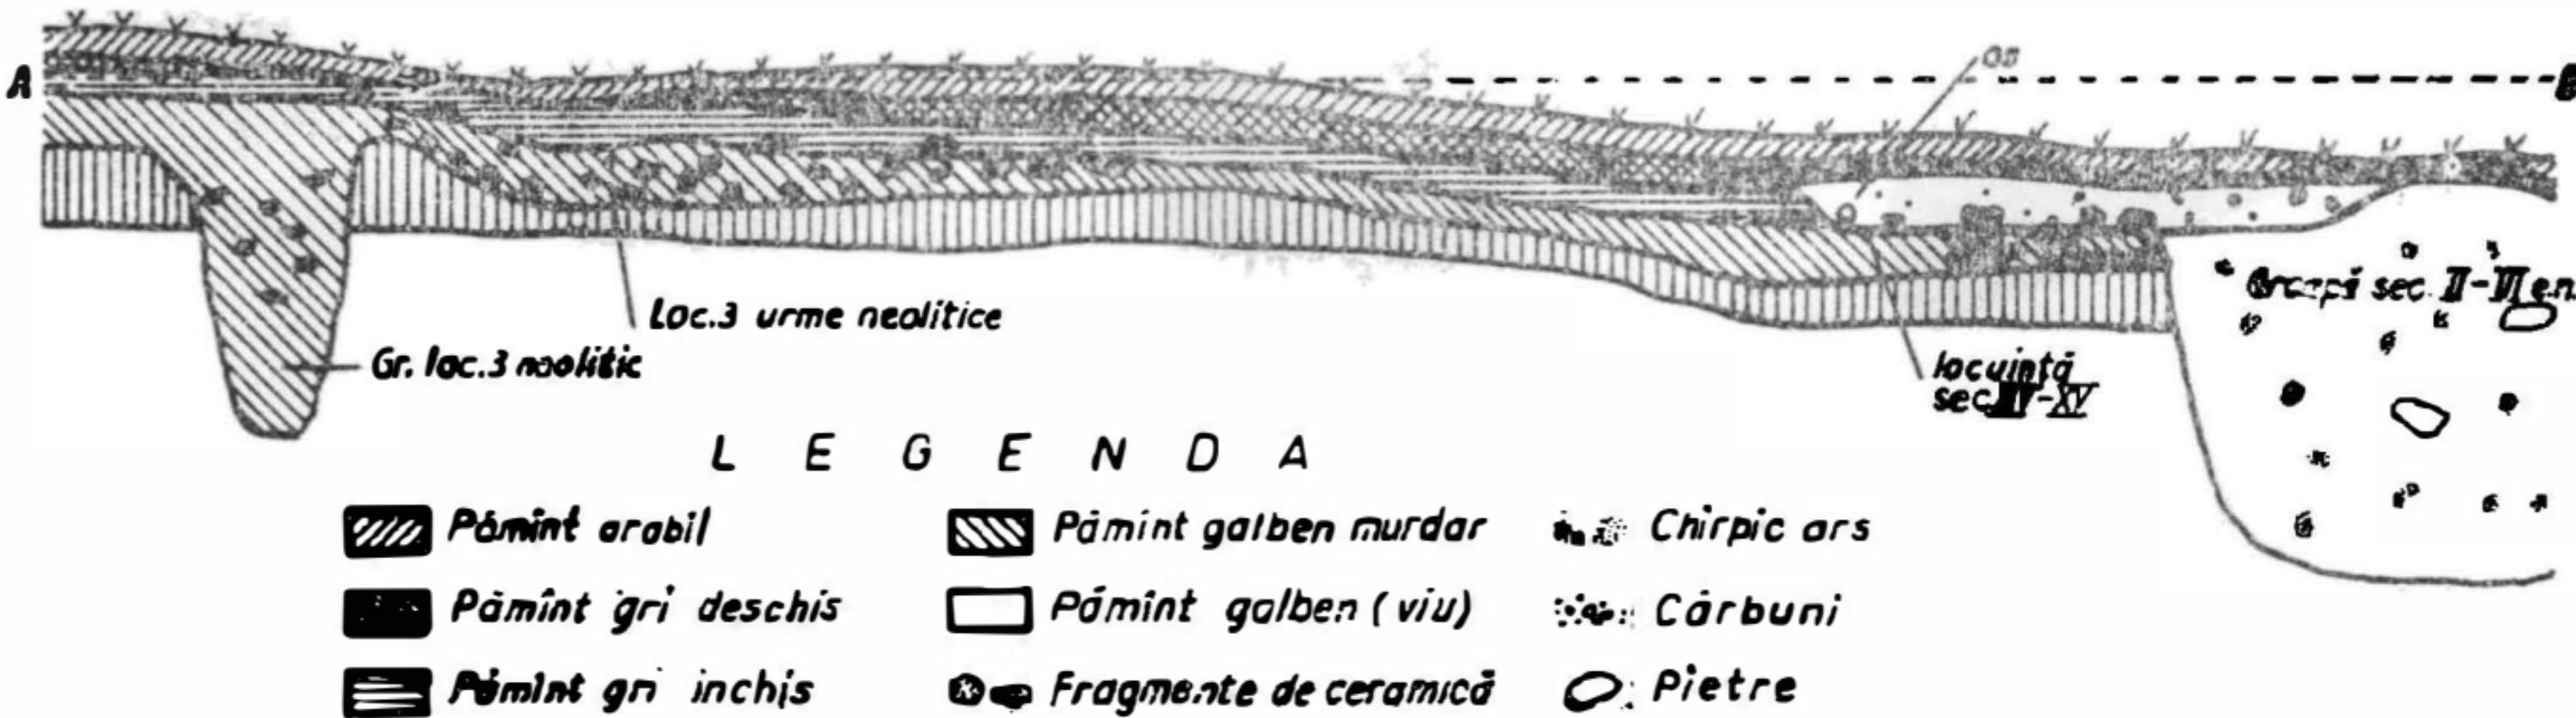
Fig. 4. — Profilul www.dimicr.ro-N-N (Sc. 1/50).

Observațiile cele mai complete în legătură cu existența unui nivel de locuire din această vreme (epocă neolitică) s-au putut face în secțiunea XIII unde s-a constatat că stratul de cultură este gros de 0,35 m și este format dintr-un pămînt de culoare galben murdar cu numeroase urme de fragmente ceramice, chirpic ars, pietre și cărbuni (fig. 4).

În profilul acestei locuințe se observă o umplutură de pămînt cu mult cărbune, fragmente ceramice și pietricele (fig. 4). Din cauza ară-

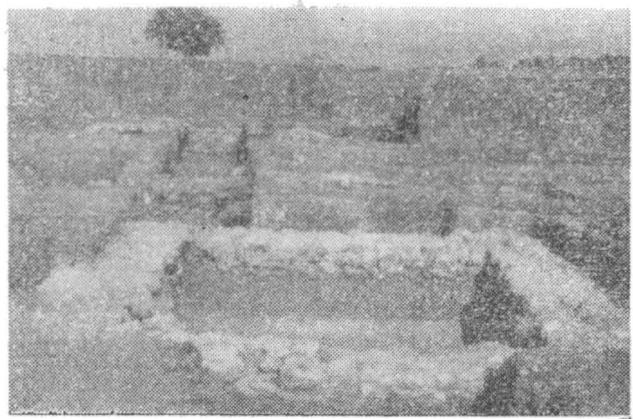
2. Vedere de ansamblu.
În prim plan zidurile
turnului clopotniță.

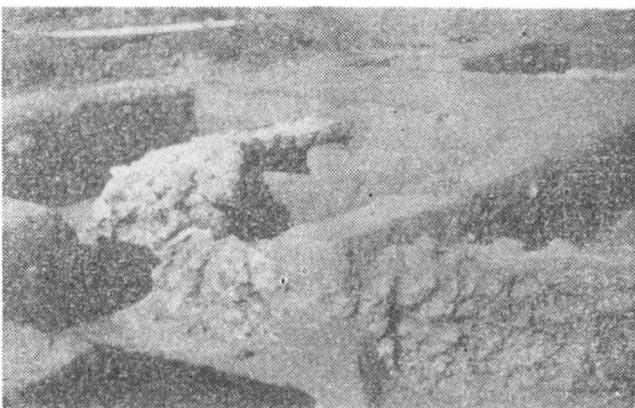
3. Vedere asupra zidului vestic al bisericii.

Întreaga fundație a bisericii a fost făcută din bolovani de riu de dimensiuni mici, mijlocii și mari, pe alocuri și sigă, prinși cu un mortar alcătuit din var, nisip și cărbune (fig. 8/3, 4, 5). Dacă în părțile de est, nord și sud fundația construcției a fost executată cîva mai îngrijit, în partea de vest a construcției s-a observat că fundația a fost executată prin umplerea cu piatră și mortar a șanțului special amenajat, răminînd numeroase goluri în fundație (fig. 8/3).

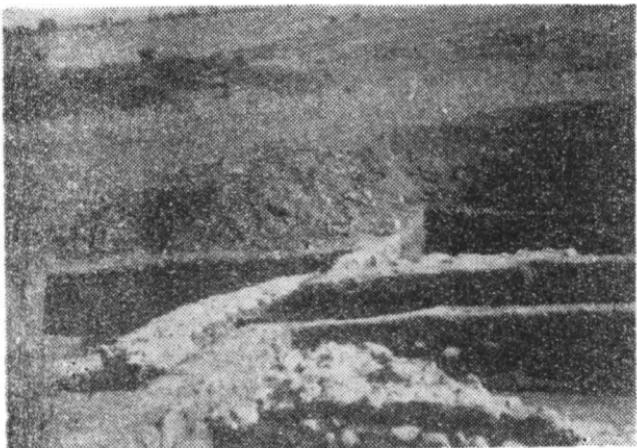
4. Vedere asupra zidului altarului bisericii.

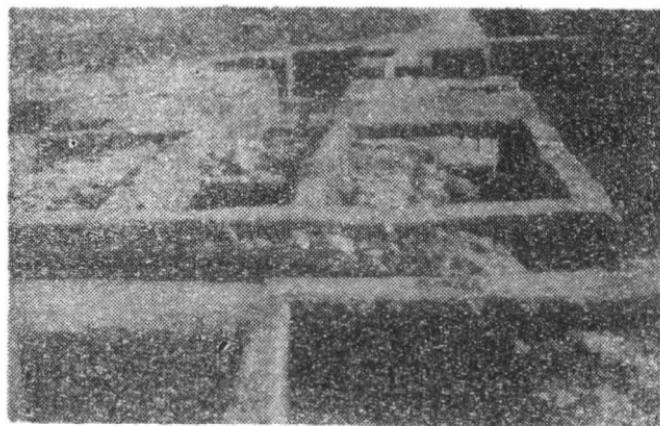
5. Casetele cu dezvelirea pridvorului bisericii.

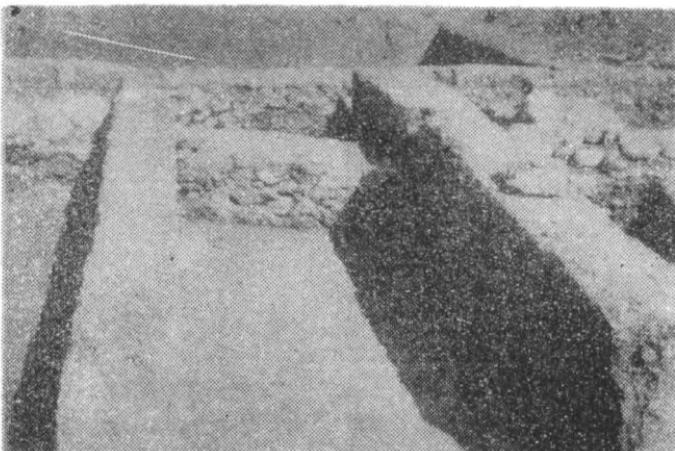
6. În prim plan zidul de despărțire a naosului de pronaos.

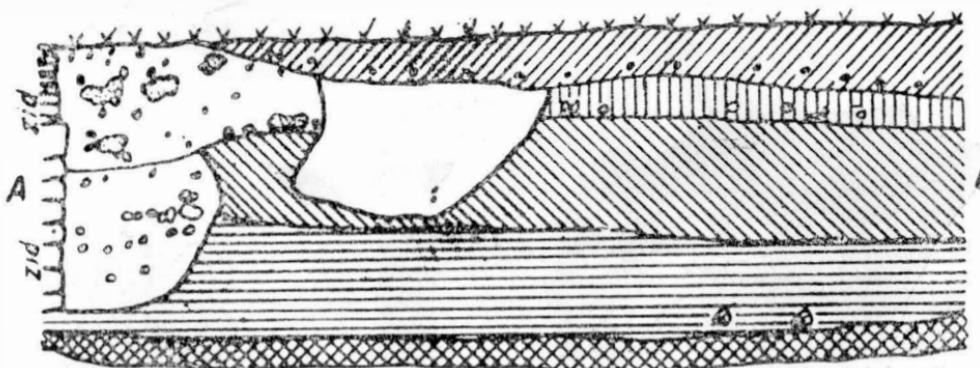
Fig. 10. — Profilul peretelui de nord a secțiunii X — interiorul bisericii
<http://www.cimec.ro> / <http://cmiabc.ro>

Aceeași situație stratigrafică a fost surprinsă și în secțiunea X din interiorul bisericii unde se observă destul de clar nivelul de construcție marcat printr-o dungă de mortar (fig. 10).
