## MONUMENTE ISTORICE DISPĂRUTE

### Bisericile de lemn din Nicula și Libotin\*

Les églises en bois de Nicula et Libotin

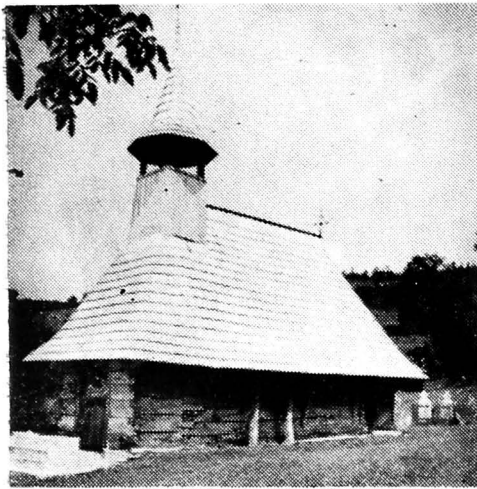
1 Vedere laterală din 1962.

#### I. *Biserica de lemn din dealul satului* (fig. 1).

Planul bisericii este de tip vechi — tip corabie —, cel puțin din sec. al XVII-lea, cu altarul decroșat cu 5 fețe și pronaosul — tinda femeilor — *tot poligonal*, cu deosebirea că peretele despărțitor la pronaos nu este la încheietura unde se formează poligonul, ci perpendicular pe lățimea bisericii. În locul perețului vechi sînt numai doi stîlpi care susțin corul, care nu poate primi mai multe persoane. Ce rol va fi avînd corul, așa mic, nu se știe, mai ales că deasupra pronaosului este schelăria turnului. Clopotele erau trase de jos. Temelia a fost din piatră, pe care s-au pus tîlpile de stejar lungi de 7,20 m și groase de 16 cm, late de 35—40 cm. Talpa din față a fost și mai groasă, mai recent fiind întregită în partea sudică, pe cînd în cea de nord a rămas întreagă. Înălțimea pereților laterali a fost de 1,90 m. Așa cum se prezenta înainte de a fi distrusă de incendiu, biserica a suferit modificări mai mari în 1860 cînd episcopia a renovat-o. A fost suprimat peretele despărțitor al pronaosului, au fost tăiate ferestre mai mari și mai multe. Se crede că a avut pînă la 1860 numai două ferestre, una în dreptul stranei drepte — pe sud, și una — rotundă — pe o latură oblică a altarului pentru preot. După aceea dată se păstrează două din cele 4, fiindcă se vedeau urmele unei ferestre vechi și în dreptul proscomidierului. Cea veche dinspre sud spre mijlocul naosului era pătrată cu latura de 25 cm, cea de la altar, circulară, cu diametrul tot de 25 cm și probabil că tot de aceleași dimensiuni vor fi fost și celelalte două.

Acoperișul era unul peste tot. Față de lungimea de 11,50 m și lățimea de 4,10 m, turnul era ceva mai înalt decît lungimea bisericii, raport potrivit pentru acest tip de biserică. Un turn prea înalt ar apăsă-o; corpul bisericii s-ar simți strivit și nici n-ar avea rezistență, neputînd avea o bază destul de largă, față de înălțimea lui.

Baza turnului era pătrată, cu balcon liber, fără arcaturi. Această parte pînă la baza coifului avea ceva mai bine de 2 m. Coiful cu baza octogonală cu ceva mai largă decît galeria turnului, iar partea de sus, după o înclinare ușoară, era aproape conică. Se observă uşoare nervuri în linia poligonului de bază. Înălțimea aproximativ 3 m.

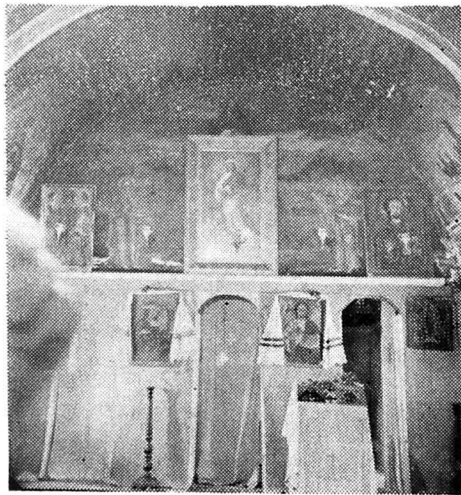
3 Vedere din interior. Timpla.

Pe tîmplă în mijloc era icoana Maicii Domnului în stil apusean și pe hîrtie de tipar (fig. 3). Lateral, pictate pe perete, se aflau figurile apostolilor Petru și Pavel. Mai erau două icoane vechi (Isus, Sf. Nicolae), ca icoane împărătești, Isus

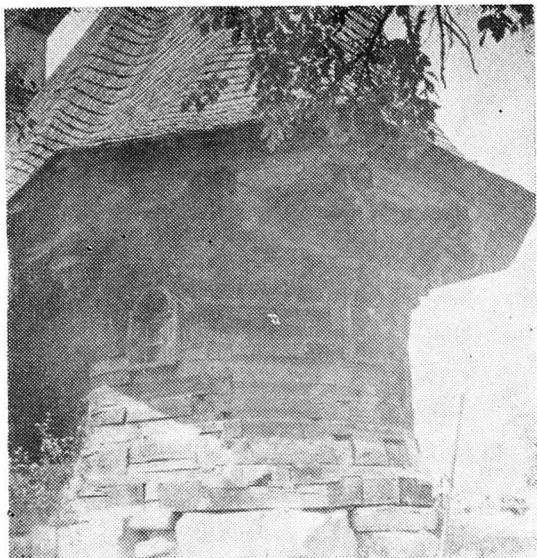
18 Vedere dinspre altar.

*Altarul* (fig. 18). Construcția ingenioasă. Cum avea 7 fețe, pe cele laterale paralele bolta era cilindrică, iar pe ceilalți pereți — 5 — s-au construit 15 sectoare, care să aducă cît mai mult cu suprafața sferică. Era zugrăvit peste tot, dar înaintea incendiului se mai cunoștea relativ puțin. Fumul a acoperit mult. Pe bolta cilindrică pe S în medalion figura *evangelistului Matei*, iar pe N *evangelistul Ioan*. În axă, tot în medalion, *Maica Domnului*. Pe sectoare pictura nu se mai distinge. Motivele decorative de la bază și între tablouri erau vegetale. Pictura s-ar deosebi de cea din tindă, cu toate că litera ar fi aceeași. Lateral, pe sud era tabloul cu *Cei 3 ingeri la Avram*, lîngă stejarul de Mambra. Avram cu pălărie și cizme. Pe ceilalți pereți erau reprezentați ierarhii autori de liturghii. Pe nord nu se distingea ce s-a zugrăvit. Pe vest între uși, *Melhisedec* și *Arhidia-*

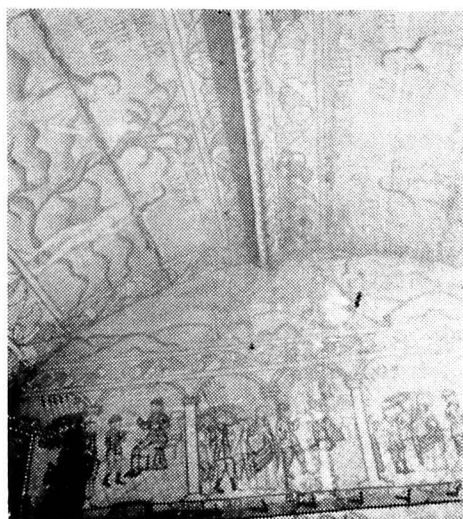
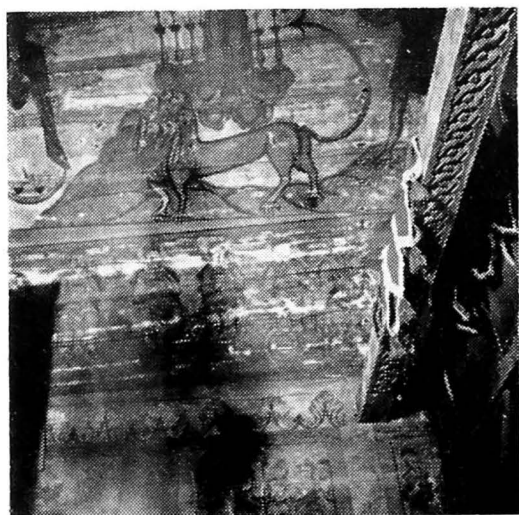
Pe sud, pe porțiunea neacoperită de cor, erau reprezentate scenele: *Cînd l-au prins*, *Cînd s-a rugat Isus cu apostolii*, *ev. Ioan*, iar lateral, *Cei 40 de mucenici*; în registrul de sus, era scena din *Apocalips*, leul și cele 7 sfeșnice și *Sf. Ilie* cu carul de foc, iar pe N, în corespondență, sus, *Scara lui Iacov*. Subiectele în aranjamentul lor sînt în felul bisericilor din Maramureș și de la Șurdești (fig. 20, 21).

20 Vedere din interior.

21 Vedere din interior spre cor.
