O NOUĂ PROPUNERE DE RECONSTITUIRE A SANCTUARULUI A DE LA SARMIZEGETUSA

UNE NOUVELLE SOLUTION PROPOSÉE POUR LA RECONSTITUTION DU SANCTUAIRE A DE SARMIZEGETUSA

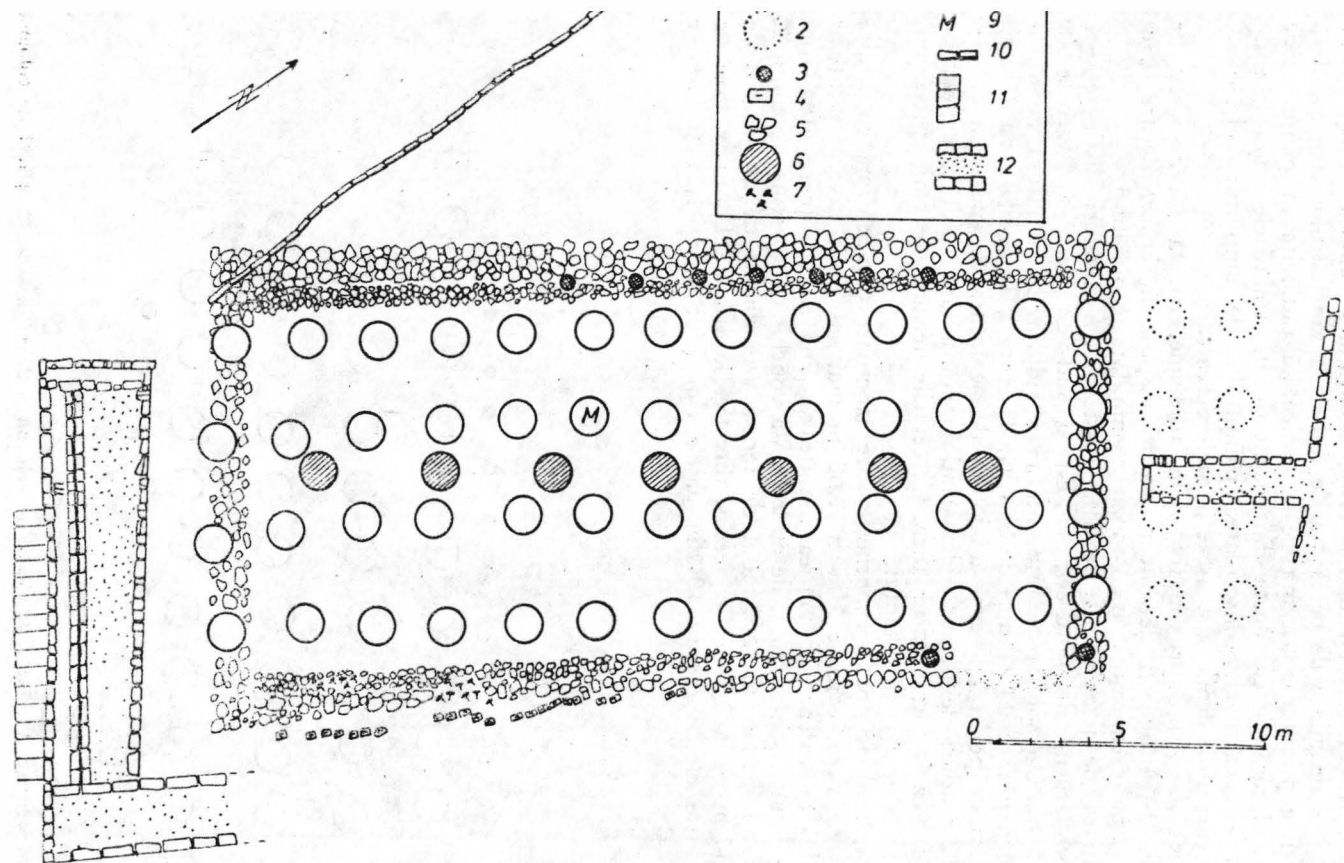
Fig. 1 — Descoperirile din porțiunea de sud-vest a terasei a XI-a (plan): 1. plintă de coloană (calcar) *in situ*; 2. plintă de coloană demontată; 3. stîlp de lemn; 4. stîlp de andezit; 5. substrucția stîlpilor de andezit; 6. plintă de coloană (calcar) refolosită la sanc-tuarul de andezit; 7. cuițe de fier; 8. monedă; 9. medalion de lut; 10. conductă de apă; 11. dalele scării de calcar; 12. zid (desen după C. Daicoviciu, N. Gostar, H. Daicoviciu, în *Materiale*, VI, 1959, p. 338, fig. 7).

— *nivelul 2*, la adâncimea de 1,35 m, pe care se aflau urmele unui sanctuar cu stâlpi de andezit, toți decapitați la distrugerea romană (fig. 1). Amintuții stâlpi de andezit se sprijineau pe un fundament masiv, construit din piatră de râu și piatră locală nefasonată, legată cu lut, care încinge o suprafață rectangulară de 30×15,60 m. Pe mijlocul acestei suprafețe, anume în axul longitudinal al ei, se aflau șapte plinte de calcar, cu diametrele variind între 1,10—1,50 m și grosimea de 0,20—0,25 m, identice — după cum se va vedea — ca formă și dimensiuni cu plintele din următorul nivel. În apropierea șirului de stâlpi de andezit de pe latura de sud-est s-au descoperit numeroase cuie și cinci ținte de fier;

Succinctement, la situation stratigraphique se présente là (d'en haut en bas) comme il suit (fig. 1): dans le niveau 1 une construction romaine (peut-être une tour); dans le niveau 2 un sanctuaire aux pilastres en andésite, placés sur un fondement en pierre liée

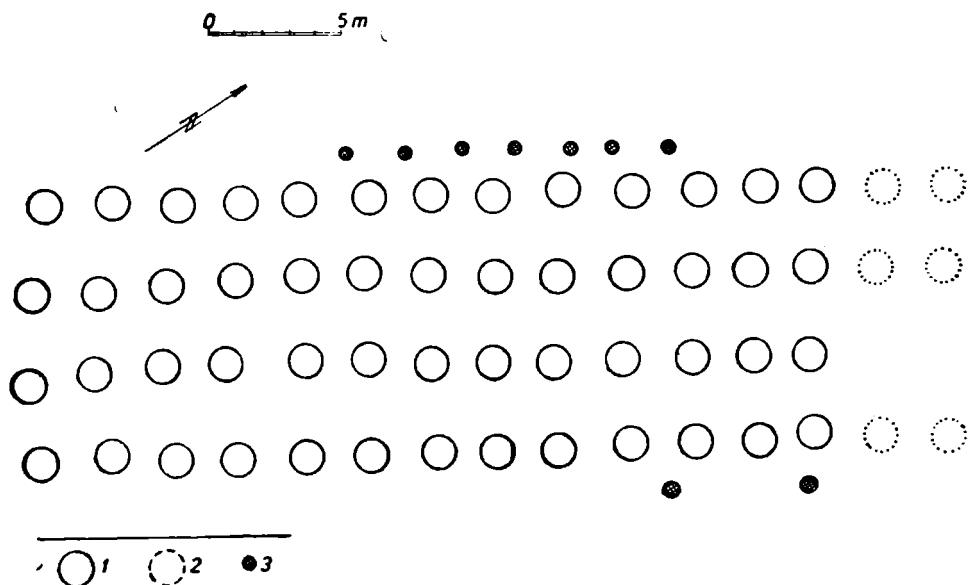
Fig. 2 — Sanctuarul A (plan): 1. plintă de coloană (calcar) *in situ*; 2. plintă de coloană demontată; 3. stîlp de lemn.

— *nivelul 3*, la adâncimea de 2,85 m, pe care s-au descoperit patru șiruri de plinte de calcar, fiecare dintre ele având 13 piese *in situ* (fig. 2). În spațiu existent până la zidul de nord-est mai încăpeau pe fiecare șir încă două plinte (marcate cu puncte în desen), foarte probabil cele șapte din nivelul superior (și încă una pierdută sau distrusă), reutilizate la construirea sanctuarului de andezit din nivelul 2. Plintele descoperite *in situ* aveau dimensiuni ce variau între limitele amintite pentru acelea din nivelul 2 și pe unele dintre ele s-a constatat existența unor adâncituri circulare, cu diametrul de 0,50—0,80 m, ca și, uneori, urmele stâlpilor de lemn. Pe latura de nord-vest se mai aflau urmele a șapte stâlpi de lemn, cu diametrele de 0,50—0,80 m, iar pe cea de sud-est doi astfel de stâlpi, toți sub nivelul

Le sanctuaire A (fig. 2) avait les bases en calcaire des colonnes placées, chacune, sur des semi-calottes en terre glaise et pierre, quelques unes ayant des creux aux diamètres de 0,50—0,80 m. Sur le côté nord-ouest on a aussi découvert les traces de 7 piliers en bois, ainsi que deux autres sur le côté sud-est aux diamètres de 0,50—0,80 m.

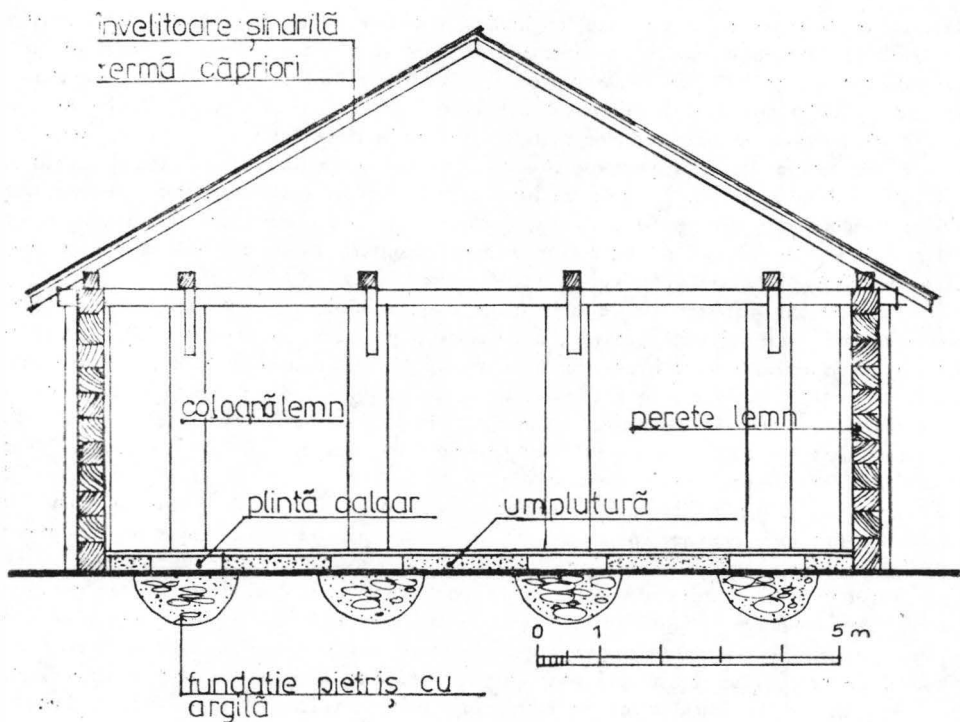
Fig. 3 — Sanctuarul A, reconstituire (secțiune transversală).

Reconstituirea de față pornește de la aceste considerente, propunând o închidere perimetrală cu pereți de lemn. Distanțele între coloanele de lemn variază între 2,40—2,70 m, asigurând o circulație relativ comodă. Mai mic (aprox. 60 cm) rămâne spațiul liber între pereți și primul șir de coloane, care permite totuși o circulație, nefiind exclusă nici ipoteza unei alte destinații.

Dimensiunile relativ mari ale edificiului presupun existența unor goluri care să permită luminarea interiorului. Dimensiunile mici și amplasarea imediat sub streșină a acestor goluri se justifică prin intenția unei pierderi mici de căldură și a protejării de intemperii.

Invelitoarea, după toate probabilitățile, putea fi din paie sau din șindrila, stuful fiind exclus din pricina zonei montane, iar țigla nedovedită de nici o descoperire, nu numai la sanctuarul A, dar nici la celelalte. În ce ne privește, preferăm acceptarea șindrilei pe o fermă de căpriori, întocmai ca la locuințe, unde există indicii în acest sens. Invelitoarea din țiglă, rezistentă și aspectuoasă, a ieșit probabil din vederea constructorilor din pricina greutateii sale considerabile și a deschiderilor mari ce trebuiau acoperite.

Desigur reconstituirea de acum (fig. 3—4) nu trebuie privită ca singura soluție posibilă și nici ca fiind definitivă. La fel ca și soluțiile avansate anterior, ea poate constitui doar un punct de plecare pentru cercetările viitoare menite să contribuie la clarificarea și aprofundarea unora dintre aspectele încă insuficient cunoscute ale civilizației dacice.

La variante de reconstitution que nous proposons (fig. 3—4) a comme point de départ: le fait que les bases en calcaire ne se voyaient pas (ce qui explique les dimensions inégales de leurs diamètres ainsi que l'existence des creux de sur leur surface supérieure), la supposition qu'il y avait des colonnes en bois (on n'a pas découvert de tambours en calcaire pour colonnes à Sarmizegetusa) et la circonstance qu'il n'y a que 9 piliers en bois ayant appartenu au squelette des parois qui se soit conservés (7 sur l'un des côtés et 2 sur l'autre). En conséquence on a opté pour un périmètre clos, à parois en bois (environ 38,50 sur 13,50 m en extérieur), avec une entrée pratiquée dans le côté court (par analogie à d'autres sanctuaires), des ouvertures dans la partie supérieure des parois et un toit en échandoles.

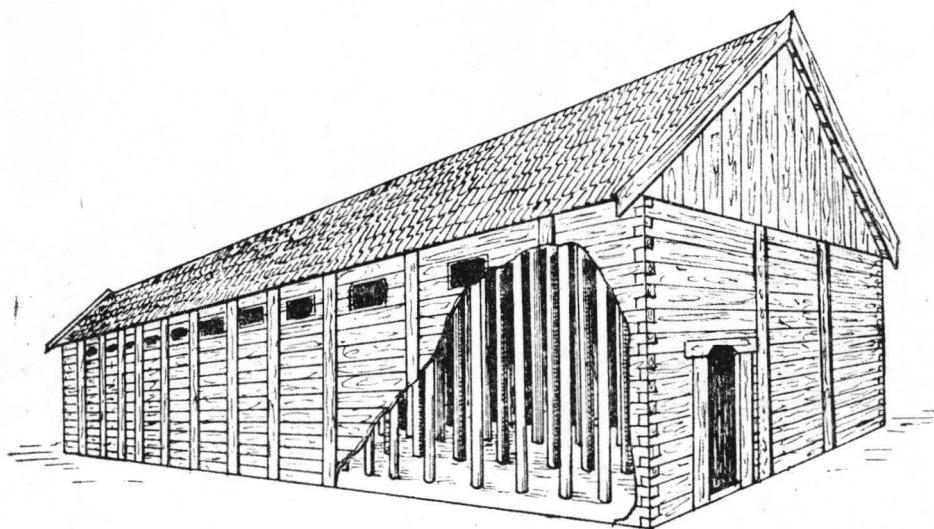
Fig. 4 — Sanctuarul A, reconstituire (perspectivă).
