## CÂTEVA DATE PRIVIND CERCETĂRILE ARHEOLOGICE DE LA BISERICA ROMÂNEASCĂ DIN CICAŪ, JUD. ALBA

QUELQUES DONNÉES EN CE QUI CONCERNE LES RECHERCHES  
ARCHÉOLOGIQUES DE L'ÉGLISE ROUMAINE DE CÎCĂU, DÉP. DE ALBA

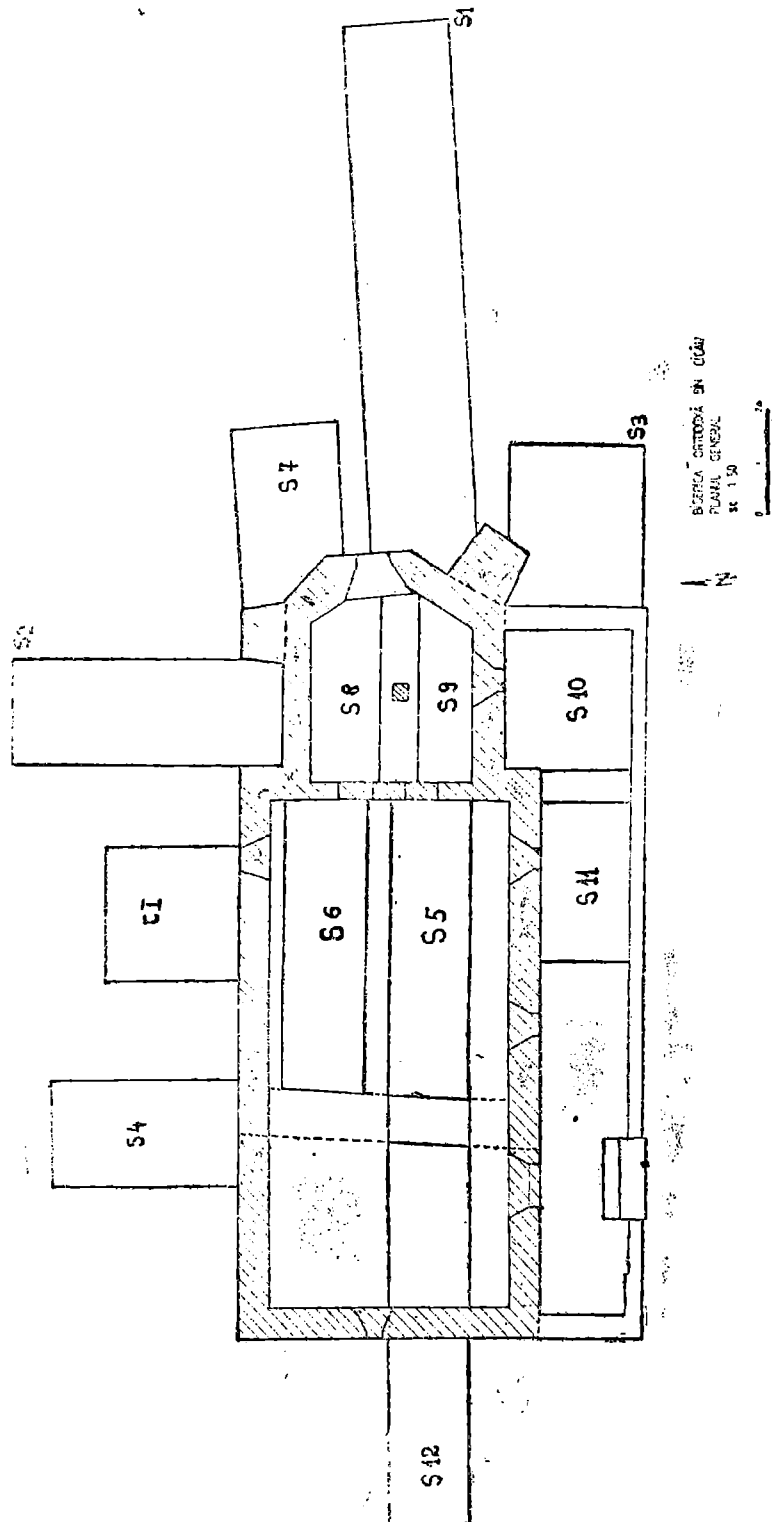
Fig. 1. Biserica ortodoxă din Cicău. Planul general al săpăturilor arheologice.

cu cercetări efectuate în interiorul bisericii și în cimitirul din jurul său, ocazie cu care s-au executat alte 11 secțiuni, dintre care patru în interior (S5, S6, S8, S9) și șapte în exterior (S4, CI, S7, S10, S11, S12, SI). Numărul total al secțiunilor arheologice a fost de 14, ele fiind dispuse după cum urmează:

— în exteriorul bisericii: S1 =  $10 \times 2$  m, cu latura nordică perpendiculară pe mijlocul laturii estice a absidei altarului, latura sudică fiind paralelă cu prima și având capătul vestic pe contrafortul adosat laturii de sud-est a absidei; S2 =  $5 \times 2$  m, perpendiculară pe latura de nord a absidei, între umărul altarului și contrafortul adosat pe aceeași latură; S3 =  $3 \times 2,50$  m, la sud de S1, laturile sale mai lungi fiind perpendiculare pe zidul estic al pridvorului; S4 =  $3,50 \times 2$  m, pe latura de nord a bisericii cu axa pe îmbinarea dintre nava veche și pronaosul mai nou; CI (Caseta) =  $2,50 \times 2,50$  m, pe latura de nord a bisericii (nava veche) între S2 și S4, cu latura estică la o distanță de 1,50 m față de latura vestică a lui S2; S7 =  $3,40/2,50 \times 2$  m, la nord de S1 cu latura sudică pornind de pe zidul estic al absidei, capătul vestic al laturii mai lungi fiind pe contrafortul adosat pe latura nordică a aceleiași abside; S10 =  $2,62 \times 2,36$  m, în pridvor pe latura sudică a absidei altarului; S11 =  $3 \times 1,66$  m, în pridvor la vest de S10, de-a lungul zidului sudic al navei vechi; S12 =  $3,50 \times 1,50$  m, cu laturile lungi perpendiculare pe zidul vestic al pronaosului, latura de nord fiind în continuarea axului bisericii; SI (Suprafața) =  $6 \times 3$  m, aflată la o distanță de 14 m nord-est față de latura estică a absidei altarului, laturile mai lungi fiind direcționate aproximativ pe relația nord vest-sud est (SI a rămas după terminarea cercetării ca și groapă de var pentru șantierul de restaurare; ea nu apare marcată în planul general al săpăturilor din motive de spațiu).

— în interiorul bisericii: S5 =  $9,50 \times 1,50$  m, pe toată lungimea navei vechi și a pronaosului, latura de nord fiind pe axa bisericii; S6 =  $5,50 \times 1,55$  m, paralelă cu S5 și la nord de aceasta, cu un martor de 0,45 m între ele; S8 =  $3,38/2,20 \times 1,25$  m, în absida altarului, cu latura mai scurtă direct pe fața interioară a zidului de nord al absidei; S9, la sud de S8, între ele lăsându-se un martor de 0,70 m în care se afla postat piciorul mesei altarului. Latura nordică a avut lungimea de 3,46 m iar cea sudică de 2,20 m, aceasta din urmă fiind pe fața interioară a zidului sudic al absidei care nu este paralel cu cel nordic, având o deviație spre sud-est. Din această cauză, lățimea secțiunii a fost de 1 m în capătul vestic și de 1,24 m în punctul de dezvoltare maximă din partea estică (fig. 1).
