ARHITECTURĂ ȘI OCUPAȚII TRADIȚIONALE, ÎN AREAL PERIURBAN. (MUNICIPIUL REȘIȚA)

Mircea Taban

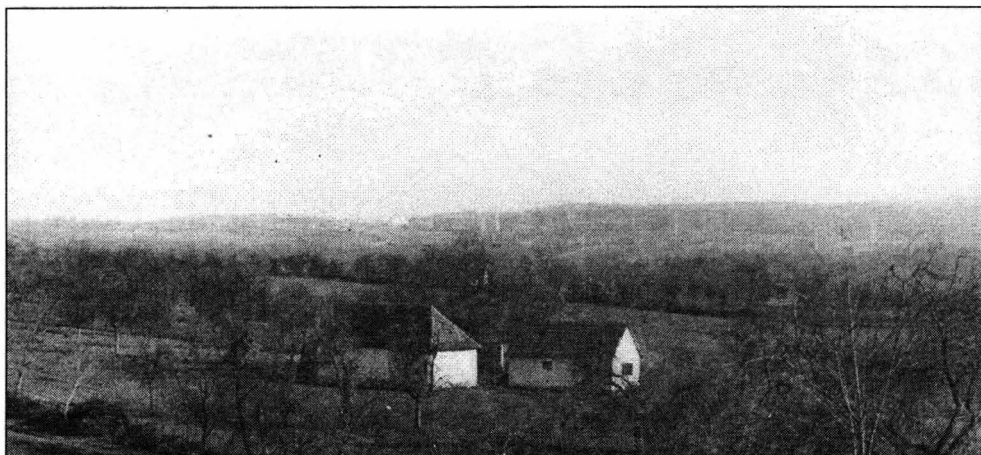
Foto 1. Sălașe în dispoziție somitală și periurbană (Lunca Bârzavei).

Disponerea respectivelor dublete nu este aici aleatorie. Pe lângă rațiunea de ordin funciar a așezării în lotul (plațul) deținut de fiecare familie s-a urmat, în general, și traseul căilor de acces, respectiv a drumurilor de căruțe ce urmăresc nivelele somitale ale dealurilor de mică altitudine, de facto niște spinări lungi și domoale, separate de ogașuri cu debite intermitente, uneori secate lungi perioade de timp (apa constituind aici o problemă). De-a lungul acestora se regăsesc mai mult sau mai puțin grupate construcțiile ce alcătuiesc obiectivele studiului nostru, până la configurarea unei trame stradale. O asemenea situație este sesizabilă și în plan (planșa I) pe dealul Govândari, pe drumul de căruțe ce pornește din apropierea stației PECO (la ieșirea spre Caransebeș) și care mai apoi se înscrie pe o linie paralelă cu cartierul omonim (sau Lunca-Bârzavei) pe culmea flancată de ogașurile Cremenii și Sota. De fapt, este vorba de două situații poziționale distincte pe lângă cea menționată, unde casele se înșiruie paralel cu drumul pe tot sectorul aflat în imediata vecinătate a unor așezăminte socio-culturale urbane (blocuri, Grupul școlar nr.2, Policlinica și Spitalul județean (foto 1) și o alta când sălașele sunt dispuse pe fețele opuse ale dealului indicat, ce străjuiesc Lunca-Bârzavei la vest și șoseaua spre Caransebeș la est, în care caz acestea marchează plațul deținut și contribuie la creionarea în plan și peisaj a așezării de tip risipit, analog unor situații din alte zone etno-culturale ale județului (Sichevița-în Valea Dunării), indicând și prodigioasa exploatare a sectorului fertil de hotar. Planul din anexă surprinde doar zona sudică a arealului analizat, dar în mod asemănător se prezintă lucrurile și în cea nordică (tramă somitală și dispersie pe fețe de deal), cu observația că în aceasta din urmă se relevă și cazuri de grupare a unor gospodării pe criterii de vecinătate sau familiale (foto 2), deci o altă distincție putându-se opera după gradul de aglomerare în teren (unități izolate sau grupuri de case), marcatori cerți, credem, ai evoluției specifice așezărilor (de la tipul risipit, spre cel răsfirat).

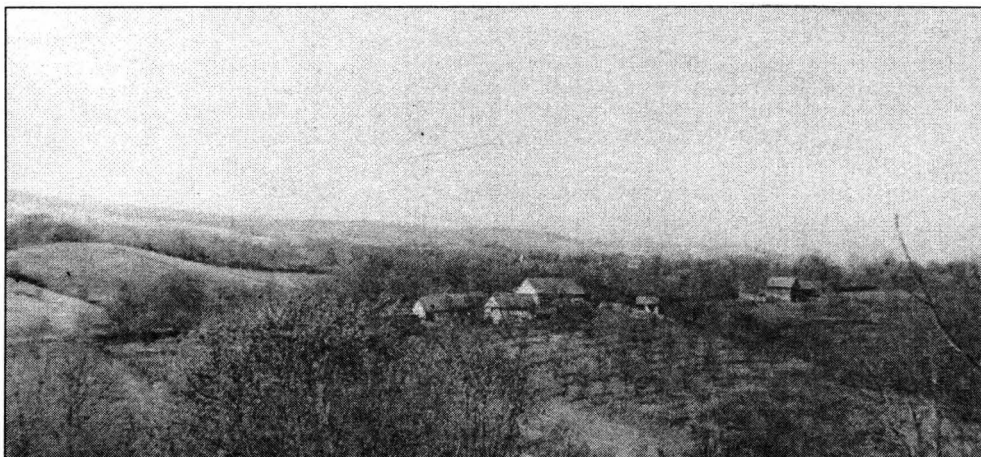
Foto 2. Grupare de sălașe în sectorul Călnic.

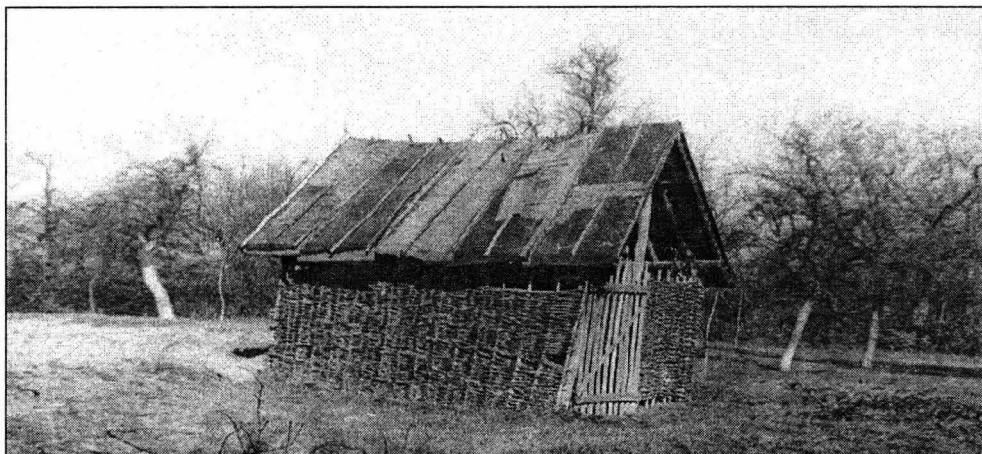
Foto 3. Adăpost sezonier cu prispă în sectorul Călnic.

Din punct de vedere planimetric, adăposturile omenești de aici ilustrează linia evolutivă descrisă ca atare în literatura de specialitate ¹⁹⁾, de la planul monocelular spre bi- sau pluricelular, iar din punctul de vedere al complexității funcționale de la simplul adăpost temporar necesitat de lucrările agricole sezoniere spre gospodăria complexă, cu locuință și anexe pentru adăpostul furajelor și animalelor, locuite mai mult sau mai puțin permanent. Raportându-ne la elementul material - lemnul, cărămida crudă și țigla sunt materialele cvasi-utilizate în întreg perimetrul aparținând Călnicului. Deoarece primul este mai greu de procurat, se întâlnește mai rar, fiind utilizat sub formă de nuiiele (foto 3), bușteni fasonați sau scânduri late (fosne).

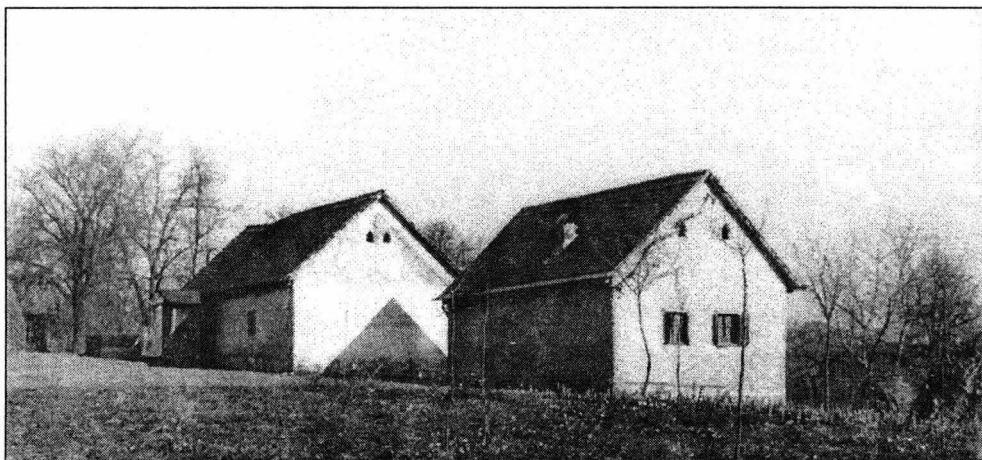
Foto 4. Sălașe din sectorul Călnic cu elemente arhitecturale tradiționale.

model (foto 4) prezintă o prispă pe latura sud-estică, pe soclu mai înalt din piatră de râu, fără liant, care de altfel reprezintă și suportul perimetral al pereților. Elementele de diferențiere sunt reprezentate aici, pe lângă prispa menționată, (cu îngrădire din leașuri de lemn și parțial cărămidă și în care se accede pe o mică scară cu trepte din pietre masive și având drept element de rezistență câțiva piloni din lemn) de timpanul de lemn (scânduri probabil cumpărate), cu un mic orificiu pentru aerisire. Ferestrele sunt identice ca dimensiune și format cu cele de la obiectivele sus-menționate. Amplasarea acestora în mijlocul livezilor de pruni și absența stăpânilor la datele efectuării sondajelor certifică folosința sezonieră legată de ciclul lucrărilor agricole, atât de cele privind cultivarea loturilor cât și de culegerea și prelucrarea fructelor (prepararea țuicii).

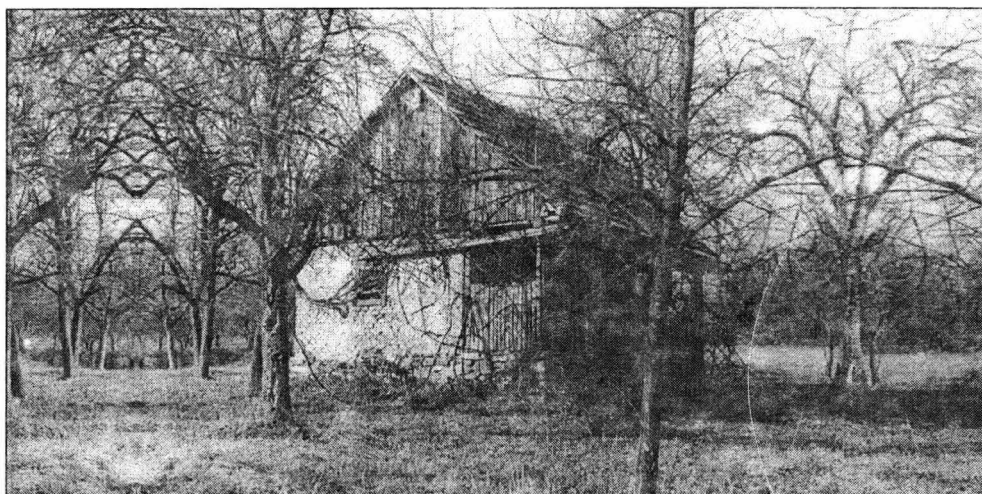
Foto 5. Adăpost sezonier cu prispă în sectorul Călnic.

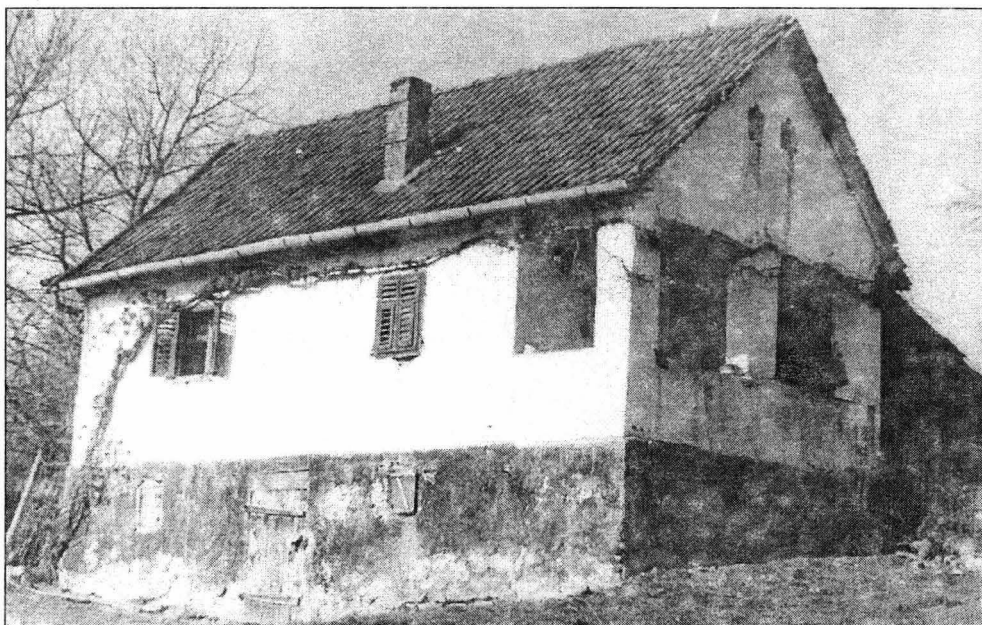
Foto 6. Sălașul familiei Șutilă Moise (Călnic).

Sălașul familie Sutilă Moise din Călnic merită o mențiune aparte, deoarece sub raport planimetric face trecerea spre locuința bicelulară. Aflat la extremitatea sudică a perimetrului menționat, lângă șoseaua Reșița-Caransebeș și în imediata apropiere a porții de intrare în oraș, reprezintă, de asemenea, un caz de locuire permanentă, actualul proprietar fiind pensionar. Amplasată pe una din curbele de nivel ale dealului, la extremitatea inferioară a proprietății dispusă pe interfața sudică a piemontului Govârdari, clădirea are axul longitudinal dispus pe direcția est-vest. Din punct de vedere volumetric și al materialelor de construcție este vorba de o construcție de dimensiuni medii ($L=8,5-9\text{m}$; $l=4,5-5\text{m}$; $h=8-8,5\text{ m}$), compactă și solidă. Ca element portant dispune de un soclu supraînălțat din piatră de râu, tencuit, cu o mică pivniță ce servește pentru adăpostul ocazional al unor animale mici (porci sau păsări). Pereții masivi sunt realizați din aceeași cărămidă crudă și sunt prevăzuți cu ferestre ceva mai mari decât la exemplele anterioare. Pe latura scurtă de la est se găsește prispa care ocupă toată latura, accesul făcându-se pe o scară ale cărei trepte sunt de fapt niște dale din piatră masivă. Pe două laturi aceasta este înprejmuită de un parapet din cărămidă nearsă și prezintă ca elemente de sustentație pilieri construiți din același material (foto 5) Accesul în clădire se face printr-o ușă de mici dimensiuni, într-un mic hol, de unde se poate accede atât într-o bucatărie, cât și în camera locuită. Inițial casa dispunea doar de această încăpere, ulterior spațiul fiind fragmentat prin construirea unui zid despărțitor, așa încât dormitorul a fost izolat de bucatărie, realizându-se și o mai bună protecție termică. Acoperișul în două-ape este din țiglă, cu proveniență din centrele industriale sus-menționate. Separarea funcțională din interior s-a realizat acum aproximativ 20-25 ani, casa datând de la începutul secolului. Pe latura dinspe deal se găsește adosat un șopron multifuncțional, construit nu demult, servind ca bucatărie de vară și de adăpost a uneltelor, iar în partea opusă delimitând o curte mică, cotețele pentru proci și adăpostul pentru căruțe (planșa IV).

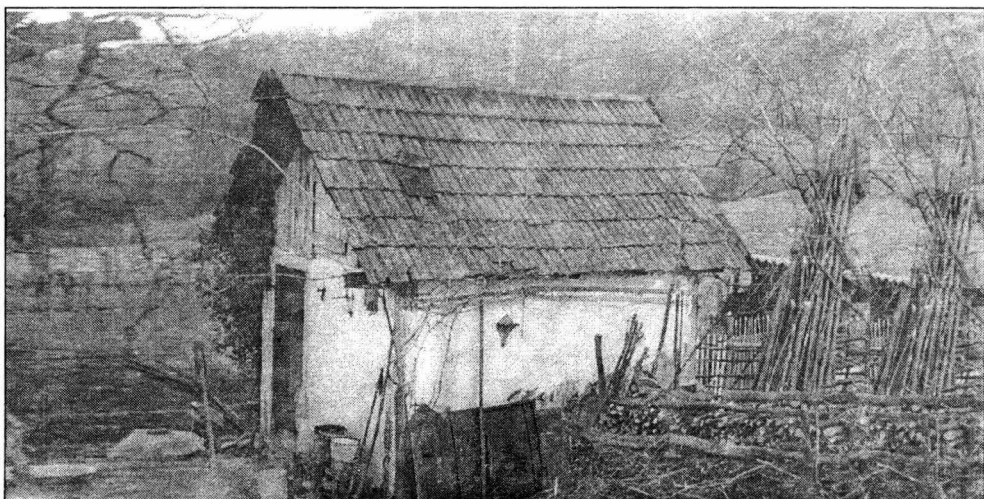
Foto 8. Sălaș monocelular în sectorul nord-vestic (Triaj-Bârzăvița) aparținând familiei Văran Ion.

Sălașul monocelular este lipsit de fundație, pereții sunt construiți din bârne lipite cu lut, fără soclu. Accesul este direct printr-o ușă din lemn. Iluminatul este asigurat de o fereastră de mici dimensiuni, practică în peretele estic, iar în interior podirea este din pământ. Acoperișul este în două ape cu învelitoare de țiglă, material care a fost utilizat încă de la construcție. Deasupra intrării se găsește un timpan de lemn cu ușă de acces în pod. Odinioară, podul servea pentru adăpostul uneltelor sau, mai rar, ca afumătoare. Singurele piese de mobilier sunt patul (pe peretele opus ușii) și o masă (lângă fereastră), iar cuptorul, de proveniență industrială, este folosit pentru încălzit în sezonul rece. Este locuit tot timpul, cu excepția iernii, când familia proprietarului se retrage la oraș (foto 7).

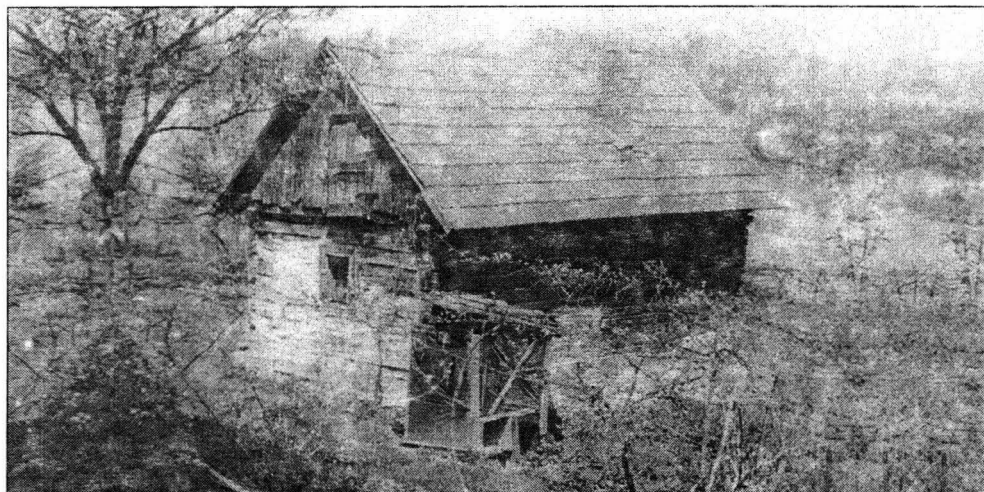
Foto 9. Sălașul familiei Lupșa Gheorghe din Reșița.

Din punct de vedere arhitectural și planimetric este o clădire bicelulară din lemn, cu axa principală est-vest situată în imediata proximitate a cartierului Triaș. La demontare s-au respectat, s-ar putea spune, norme metodologice muzeografice, deoarece și acum se observă numerotarea buștenilor de la pereți.

Casa are un soclu construit parțial din cărămidă arsă de proveniență comercială, parțial din dalaje de beton de mici dimensiuni procurate de pe unele șantiere de construcții, încheiate cu mortar. Pereții sunt făcuți din bârne rotunde orizontale, încheiate la colțuri în cheatori drepte, iar median structura de rezistență este constituită din bârne verticale ce-și au suportul într-un ancadrament bazal din bârne fasonate.

Acoperișul, în două-ape, este din țiglă fabricată la Lugoj. Nu se cunoaște vechimea casei, actualii proprietari fiind de părere că nu are mai mult de 100 de ani. Pe laturile scurte și pe cea lungă, de vest, sunt practicate tradiționalele ferestre pătrate, de mici dimensiuni. La exterior pereții sunt netencuiți, ci doar văruiți (foto 7).
