LUCRĂRILE DE RESTAURARE ȘI CONSERVARE A SANCTUARULUI NEOLITIC DE LA PARȚA (JUD. TIMIȘ) DIN ANUL 2003

Alexandru Fota, Maria Mițu

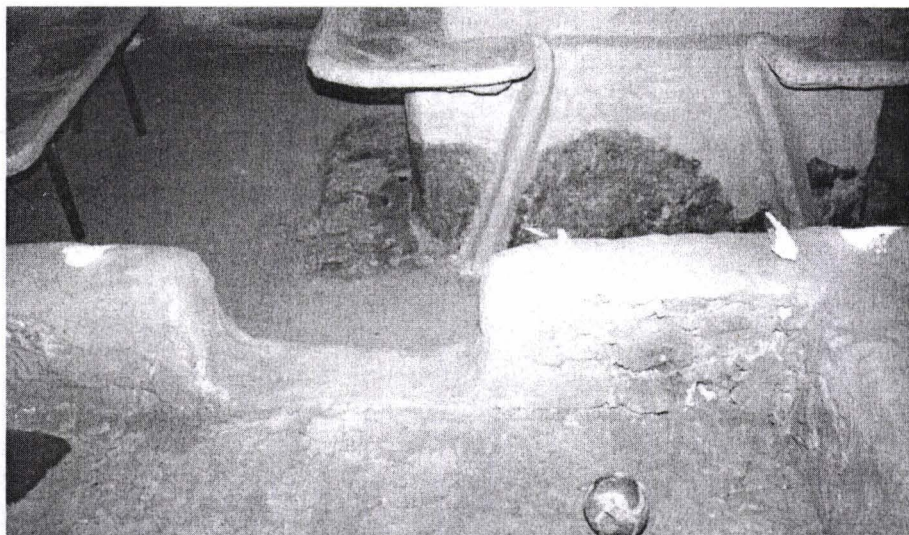
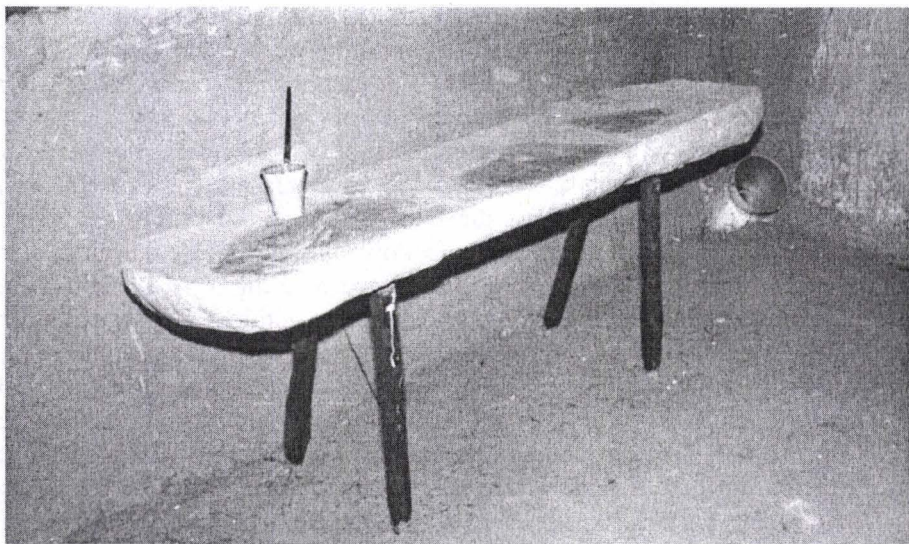
Pl. I. Aspecte din timpul lucrărilor de restaurare și conservare a sanctuarului de la Parța

Scurgerea timpului a dus la îmbătănirea materialelor cu care s-a lucrat, apariția unor insecte dăunătoare (molii și carii), deteriorarea și degradarea ipsosului. Pentru aceste motive s-a recurs la efectuarea lucrărilor de conservare și restaurare a întregului sanctuar. Prima dată a fost efectuată desprăfuirea sanctuarului și a obiectelor din acesta. S-au restaurat vasele din ceramică prin îndepărtarea ipsosului și a materialului de lipire a fragmentelor ceramice, apoi s-a trecut la completarea părților lipsă cu ipsos.

Acțiunea cariilor a condus la deteriorarea stâlpilor din lemn impunându-se schimbarea acestora. De asemenea, s-a trecut la restaurarea nivelului de călcare a podinei din incinta sanctuarului, refăcându-se și unele părți din structura de lemn. Cea mai dificilă operație a fost cea de refacere a nivelului de călcare din lut aflat în jurul statuilor. O problemă a fost la consolidarea structurii din lemn a nivelului de călcare folosindu-se plăci din PAL, care în contact cu lutul umed s-a denivelat, ceea ce a dus la crăparea podinei din lut; această podină veche din lut a fost îndepărtată adăugându-se o lutuială nouă care a fost impregnată pe toată suprafața de cca. 8 mp cu nitrolac. În jurul reprezentărilor zoomorfe se păstrează o suprafață de aproximativ 1,50 x 1 m din podina originală care și aceasta a fost afectată de factorii de mediu din cadrul sălii în care se află sanctuarul. Refacerea și conservarea acestei podine (care a început să se crape și să se sfarme) s-a realizat prin lipirea ei cu ipsos și aracet, apoi a fost impregnată cu nitrolac prin pensulare. Ca materiale folosite la restaurarea și conservarea acestui sanctuar s-au folosit: ipsos, var, lut, pleavă, aracet, tempera și nitrolac.
