CONSERVAREA UNOR MONUMENTE ISTORICE DIN JUDEȚUL CARAȘ-SEVERIN

ION BUZAN

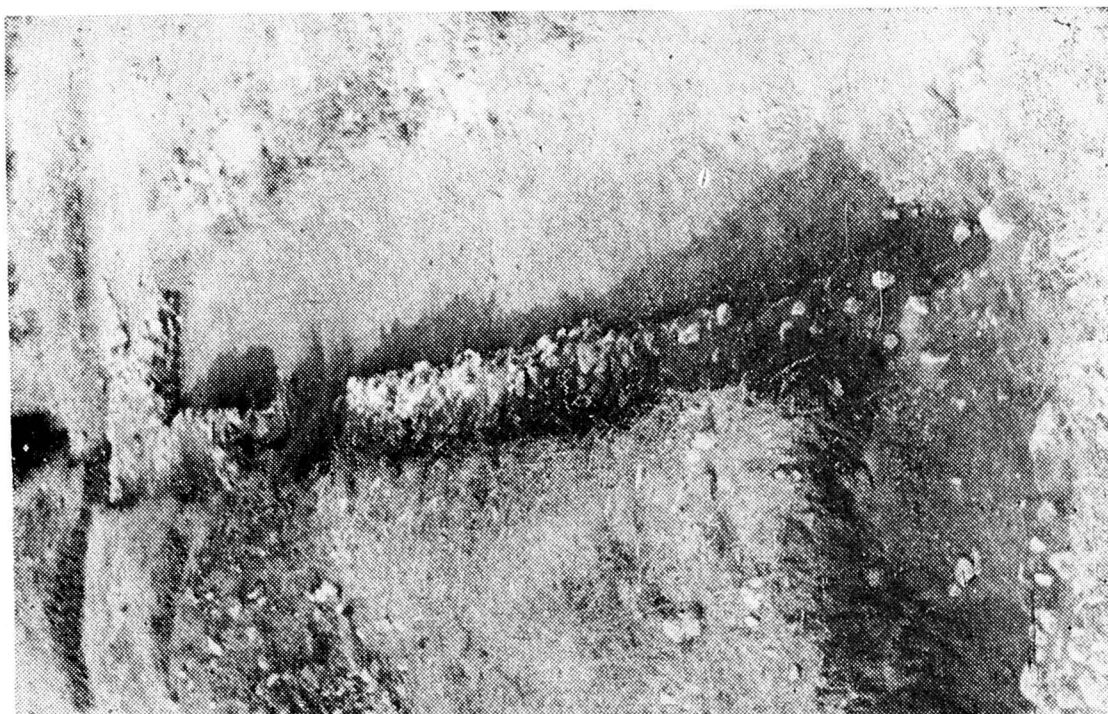
Fig. 1. — Latura de est a bazei castelului cnezial de la Ilidia (înainte de conservare).

Tot pe dealul „*Oblîța*“ a fost conservată și baza de piatră a unui castel cnezial ce avea o suprastructură din lemn.¹⁰ Acestea avea un plat dreptunghiular cu dimensiunile de 32×16,5 m cu cinci încăperi¹¹. În prima fază, s-a turnat, ca și în cazul bisericii — rotonde, o placă de ciment avînd implantate pietre mici de rîu (fig. 2). Această operație s-a efectuat doar în zona vestică a castelului, urmînd ca în viitorul apropiat să se termine peste tot. De jur împrejur s-a ridicat un val de pămînt, pentru ca în timpul vizitării să nu se calce peste ziduri. (Fig. 1—3).

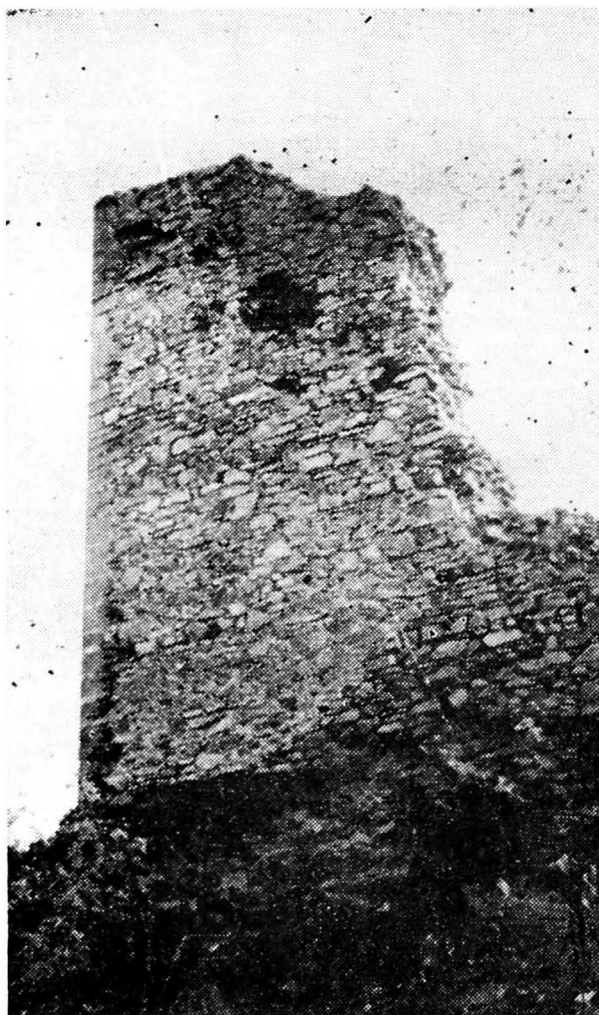
Fig. 11. — Bocșa. Vedere din exteriorul cetății.

Cetatea feudală de la Bocșa este situată la cca. 2 km de oraș, pe înălțimea numită „Buza Turcului”. Este menționată documentar abia în anul 1534, cînd frații Racoviță încheie o înțelegere cu Gheorghe Vrabie, prin care stabilesc că „nu se vor exclude unul pe celălalt din cetatea Bocșei, nici nu vor produce tulburări unii pe moșia altora, ci din potrivă, se vor ajuta reciproc”³⁵. Apoi cetatea este menționată de nenumărate ori pînă în 1694 cînd Imre Tököly îi alungă pe turci din Bocșa³⁶. Pesty Frigyes spune că de la această dată cetatea nu a mai fost reconstituită³⁷, deci putem presupune că cetatea a suferit mari stricăciuni și a fost lăsată în părăsire. Zidurile care se mai mențin în bună stare, permit să se contureze forma poligonală regulată a fortificației, cu laturi de

10 m fiecare. Astăzi în unele puncte zidurile își mai păstrează înălțimea inițială pînă la creneluri, permițînd în unele locuri să se stabilească chiar și calea de acces a apărătorilor cetății, care urcau la creneluri pe scări construite în grosimea zidului, din dale de piatră, pînă la cca. 8 m înălțime. Pentru început se impune o amenajare a locului, prin înlăturarea copacilor crescuți în interiorul incintei de piatră și împrejurul ei, iar apoi restaurarea integrală a cetății, folosindu-se și materialele care ar putea fi scoase prin executarea unor săpături arheologice sistematice, necesare fără îndoială, înainte de orice lucrare de restaurare și conservare. (Fig. 13—14).
