L'auteur présente les étapes et le stade des opérations de restauration exécutées jusqu'à présent à Biertan, les perspectives et les possibilités offertes pour une prochaine action.

Raport de restaurare

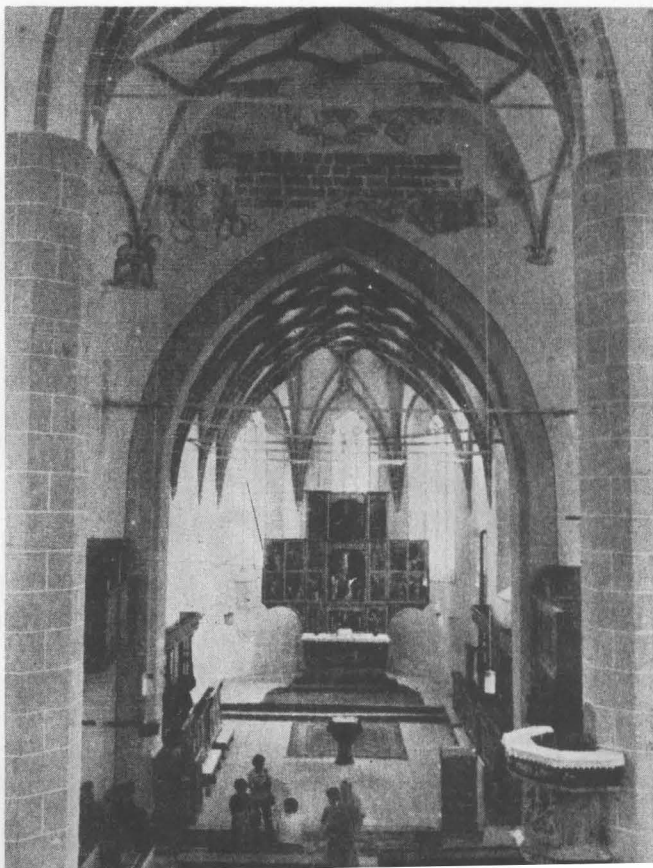
Interiorul bisericii spre est, după decaparea inscripției și a policromiei originale în timpul restaurării din 1986.

Nervurile din cor și navă au fost zugrăvite în culoare ocru deschis, conform urmelor găsite. Pe peretele estic al navei principale, deasupra arcului de triumf, a fost decapată inscripția menționată anterior și alte decorații pictate (două blazoane, un dragon, doi bufoni sub consolele nervurilor).

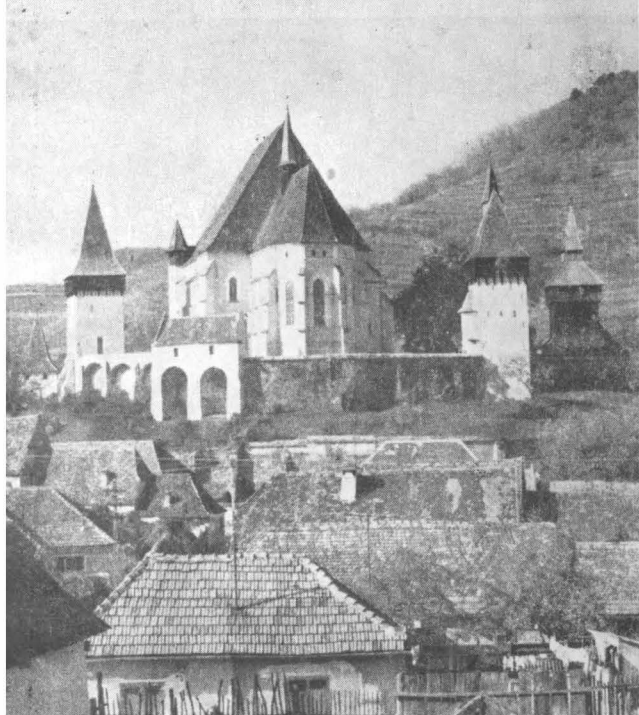
Ansamblul Biertan după restaurarea bisericii și a turnurilor din prima incintă.
