Durata deplasării: 3-7 iulie 2006

Scopul deplasării: Evaluarea protejării bisericilor din lemn din jud. Maramureș înscrise în Lista Patrimoniului Mondial¹.

SURVEY ACCOUNT FOR WOODEN CHURCHES FROM MARAMURES DEPARTMENT, REGISTERED IN WORLD HERITAGE LIST

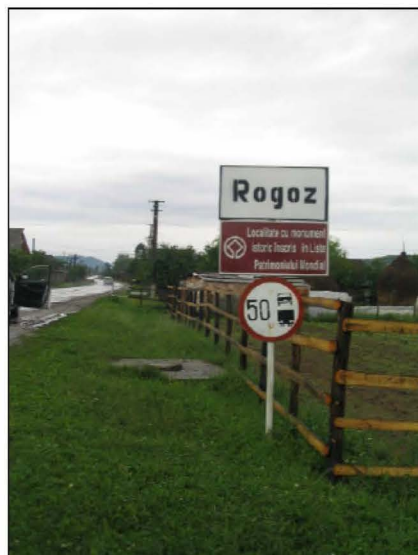
Fig. 4 Semnalizare Rogoz

- Toate cele opt biserici din lemn înscrise în LPM au beneficiat, în 2005, de proiectul „*Presemnalizarea și semnalizarea rutieră a monumentelor istorice de importanță națională din județul Maramureș, incluse în Lista Patrimoniului Mondial*”. Proiectul a fost susținut logistic și financiar de către DCCPCN Maramureș, Consiliul Județean Maramureș și CHF International Romania. (Fig. 3 Anexa 3 - descrierea proiectului; Fig. 4 Semnalizare Rogoz; Fig. 5 Inscripționare Bârsana)

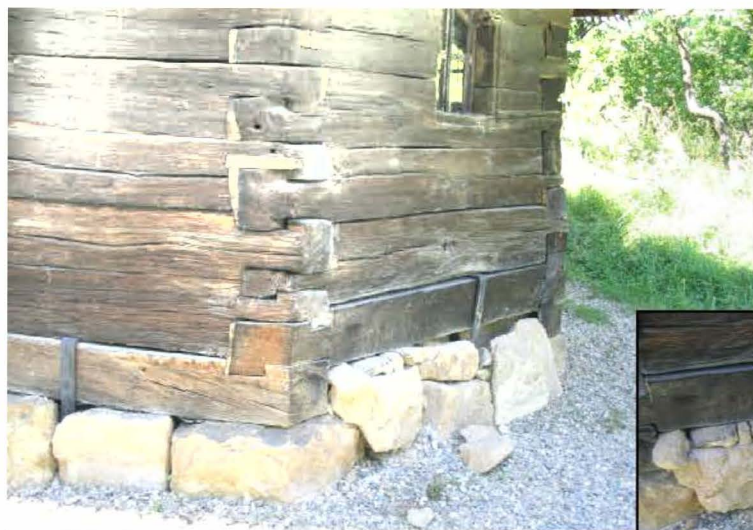
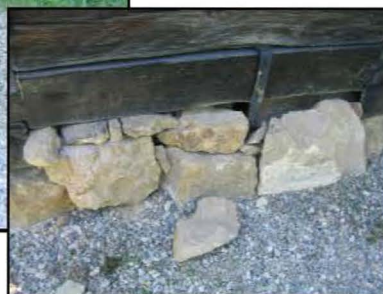
Fig. 7 și Fig. 8 Biserica de lemn din Bârsana, dislocări

a) **Bârsana** – a fost restaurată în 1997 dar deja părți din soclul de piatră s-au dislocat (Fig. 7, 8). Restaurarea picturii a început în 1998 și nu s-a încheiat încă, spre nemulțumirea credincioșilor, care nu-și pot folosi biserica și a vizitatorilor care de ani de zile nu pot vedea decât mici părți din pictură din cauza schelelor (Fig. 9). Etapa 2006 a lucrărilor de restaurare a picturii nu demarase la data deplasării, iar preotul paroh nu avea nici o înștiințare în acest sens din partea restauratorilor.

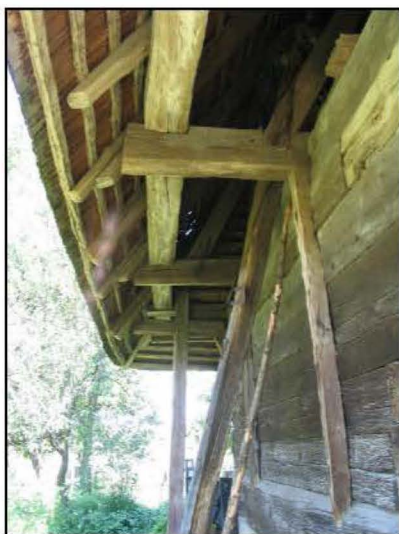
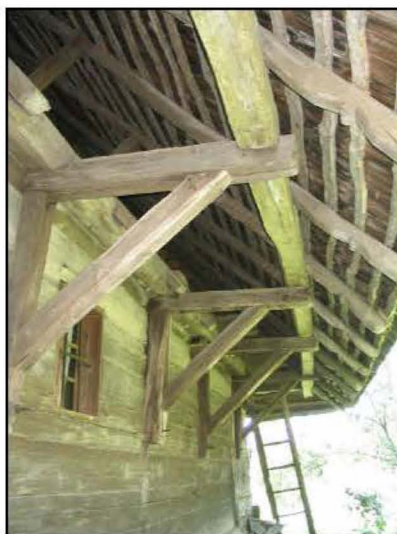
Fig. 10 și Fig. 11 Biserica Sf. Paraschiva din incinta Bisericii Sf. Arhangheli (LPM) deteriorată

g) Rogoz – Stare bună de conservare din punct de vedere al arhitecturii. La data vizitei la biserică (7 iulie a. c.) era anunțată sosirea pictorului restaurator (restaurarea picturilor din absida altarului). În aceeași incintă cu biserică înscrisă în LPM se află, după cum știți și o altă biserică din lemn, de secol XVII, mutată aici la sf. sec. XIX. În prezent această biserică, în proprietatea parohiei greco-catolice din localitate, este în stare proastă de conservare: soclul are părți dizlocate, streășina lipsește, astfel încât ploaia, zăpada, păsările, etc., pot pătrunde nestingherite deasupra bolților, acoperișul de șindrilă este deteriorat (Fig. 10, 11). Starea de conservare a acestui monument, aflat în imediata vecinătate a monumentului înscris în LPM, dăunează imaginii de ansamblu, cu toate eforturile făcute pentru lucrările de restaurare, amenajare și punere în valoare care s-au efectuat sau sunt în curs de efectuare la monumentul înscris în LPM. În așteptarea momentului prielnic pentru lucrări de restaurare ar fi necesară înscrierea în PNR, pentru anul 2007, a acestui monument istoric, măcar cu lucrări minime de conservare.
