BULETINUL COMISIEI MONUMENTELOR ISTORICE

Anul XIX, Nr. 1-2
2008

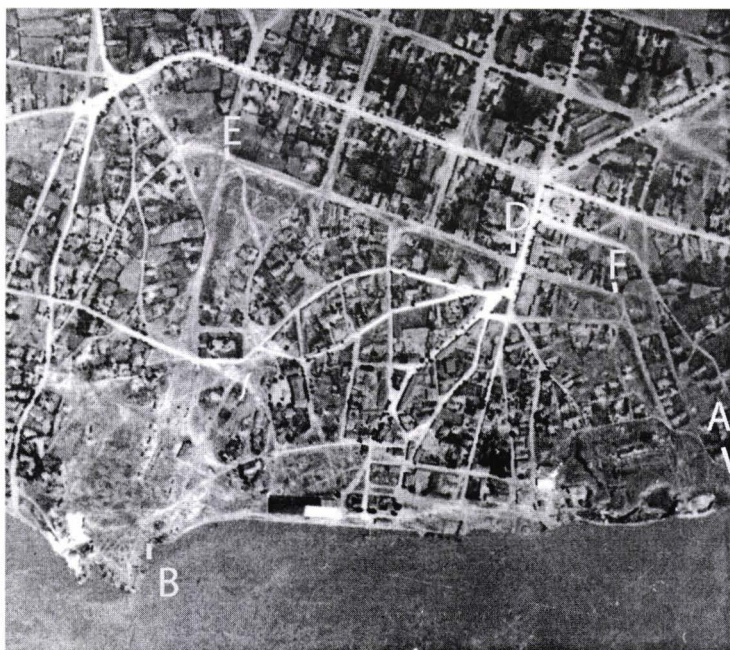
II. 6b. Detaliu din înregistrarea aeriană din 1953 (DTM) cu ruinele vizibile ale incintei AFDEB. Punctele d, f, e, b1 marchează zonele cu diferențe de nivelment unde este posibilă existența altor ziduri

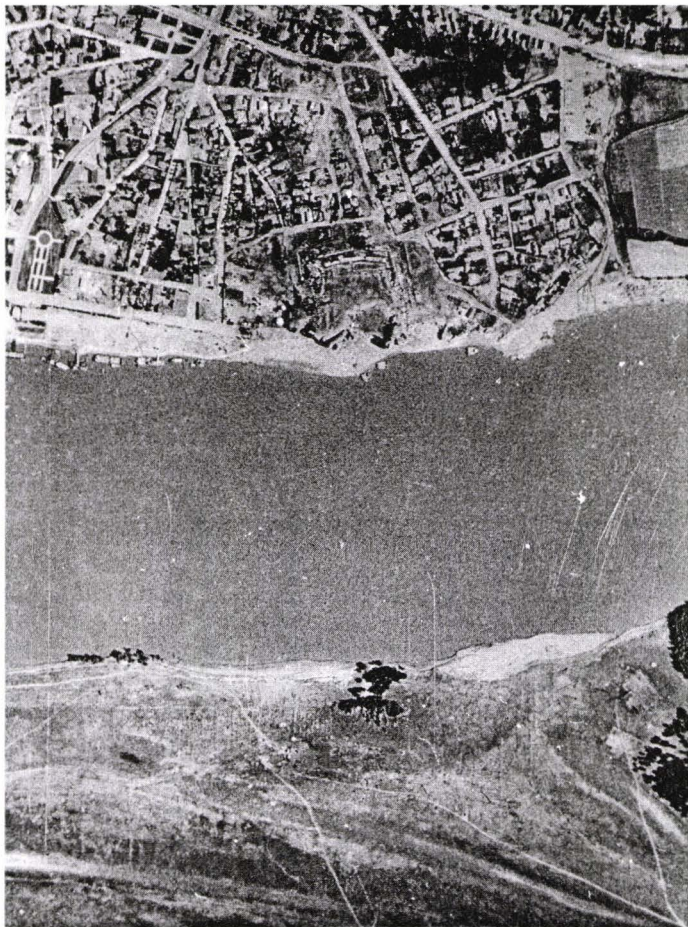
II. 8. Detaliu din înregistrarea aeriană din anul 1959 (IGF-COT). Dispunerea zidurilor de incintă de pe dealul Cetății și urmele secțiunilor din săpătura lui V.Brătulescu pe latura vestică a incintelor și în sfertul sud-vestic al fortificației. Pe latura de est sunt vizibile cele trei incinte menționate în planurile publicate de E. Condurachi și P. I. Panait..

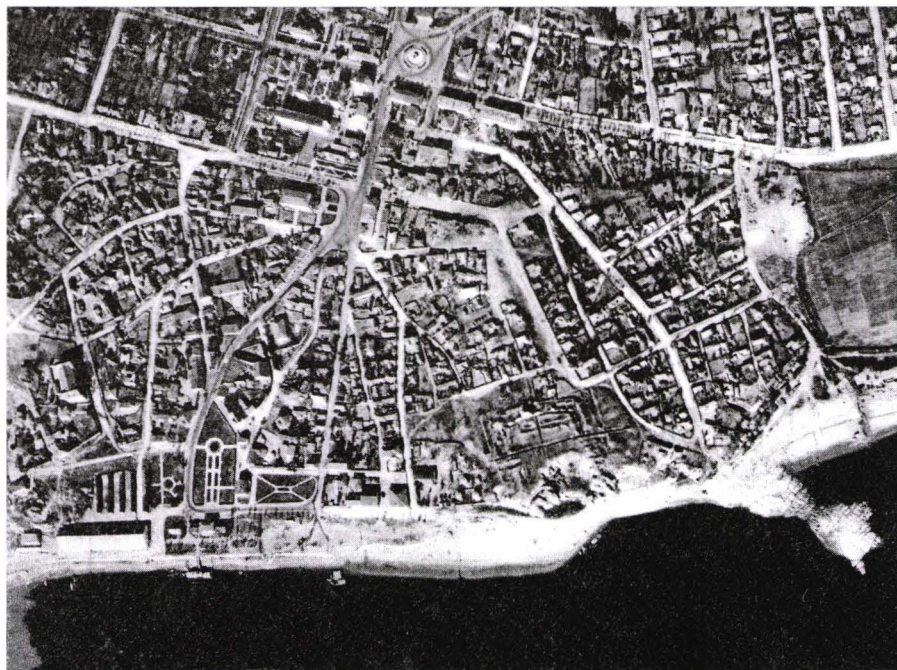
II. 9. Detaliu din înregistrarea aeriană verticală din 1969 (IGFCOT) cu înregistrarea săpăturilor efectuate în 1963 de A. Aricescu pe dealul Cetății

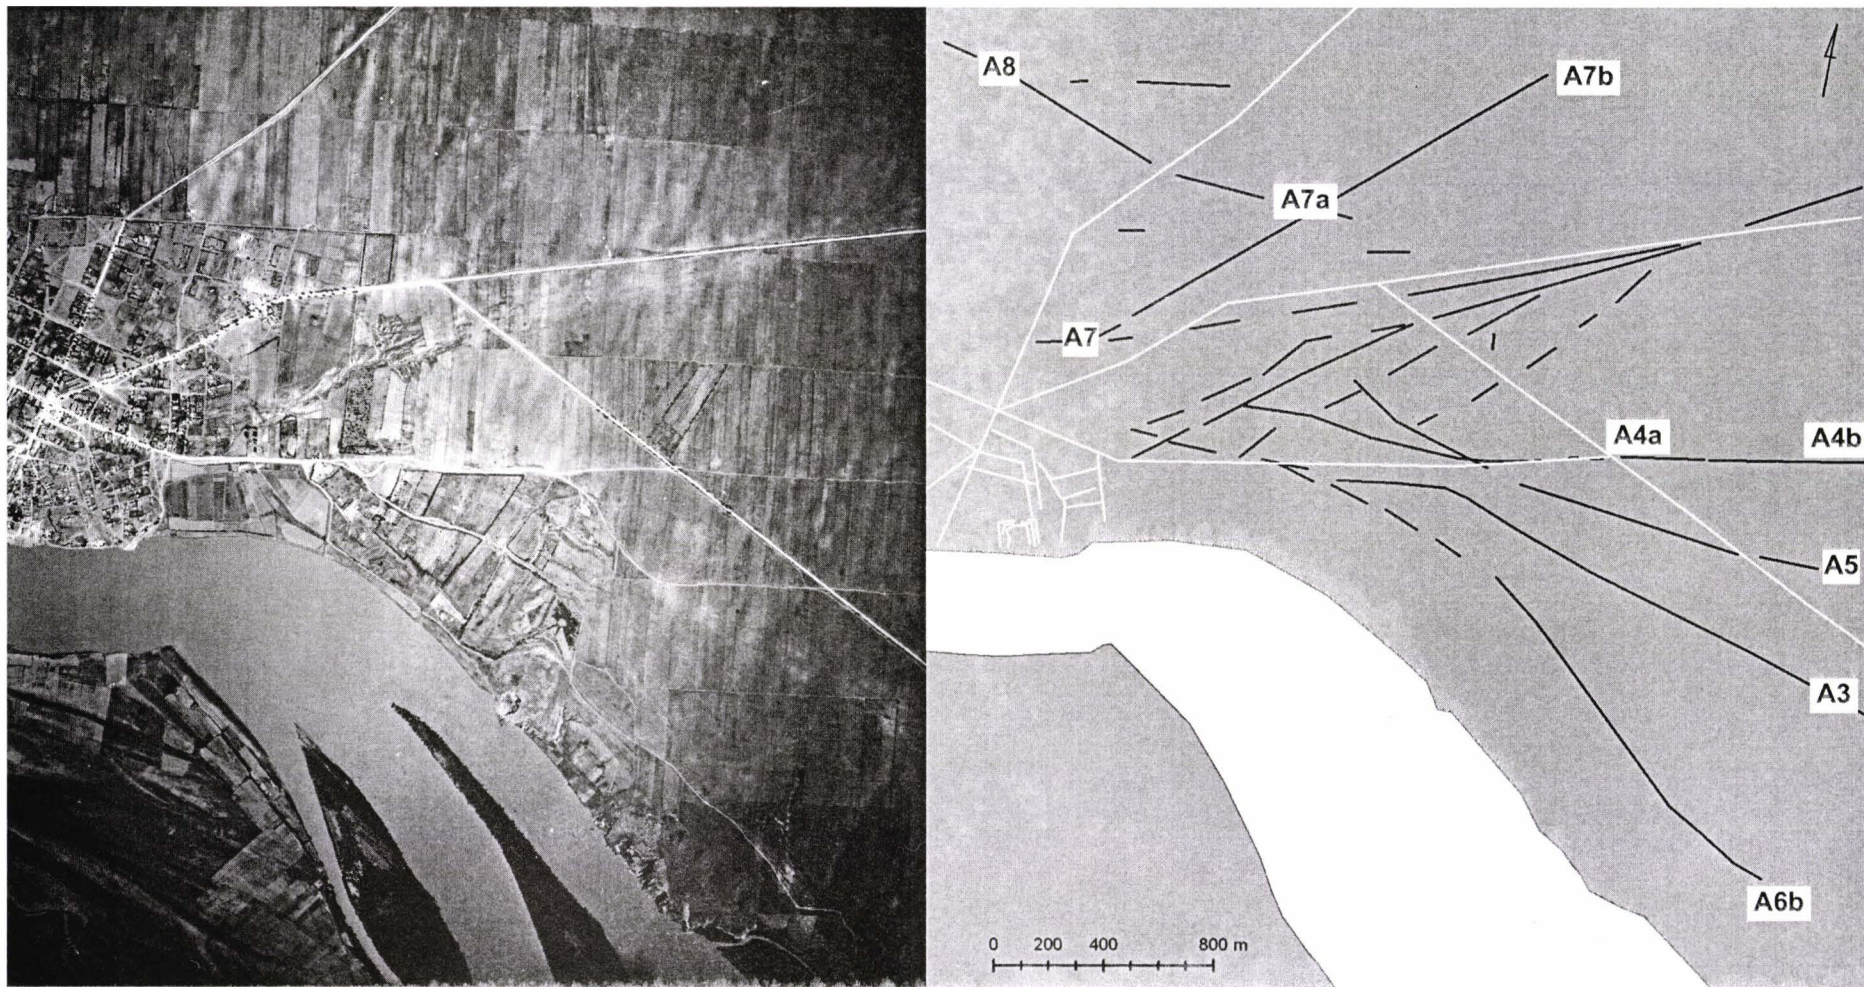
II. 10. Înregistrare aeriană verticală din anul 1959 (IGFCOT) - Sunt vizibile necropola tumulară, drumurile antice care pleacă din necropola tumulară și drumul marcat de tumuli din de la nord de oraș, care se unește cu drumul antic tăiat de DN Hârșova - Tulcea la est de stația Peco de pe Calea Constanței.

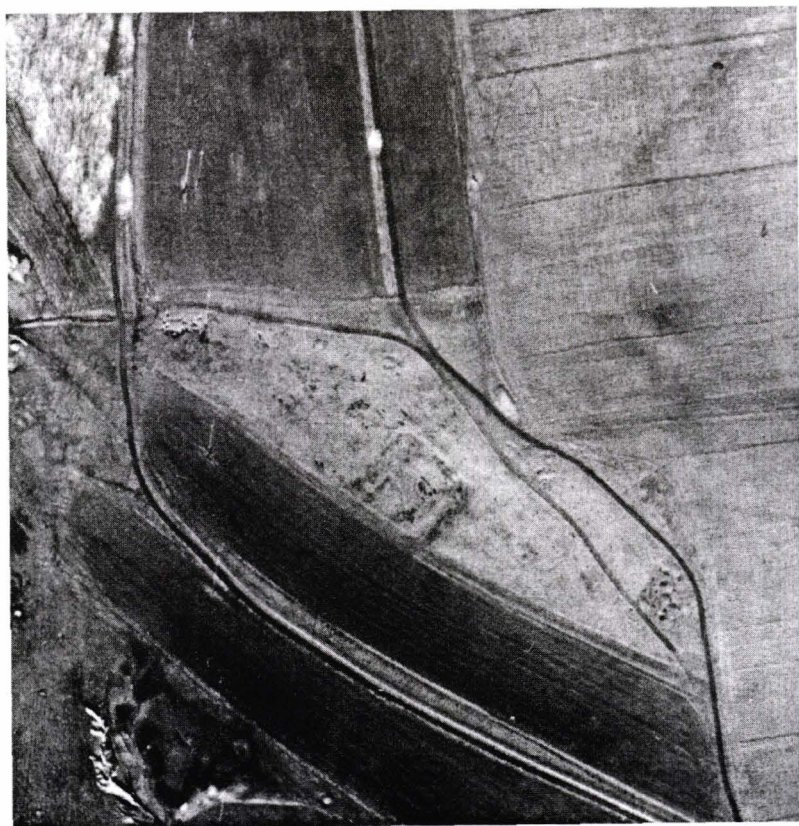
II. 18. Turn pe o mică înălțime între Ceala Mică și Ceala Mare. Inregistrare aeriană din anul 1969 (IGFCOT). În imaginea de detaliu se observă drumul antic care merge paralel cu malul fluviului și drumul către mica fortificație

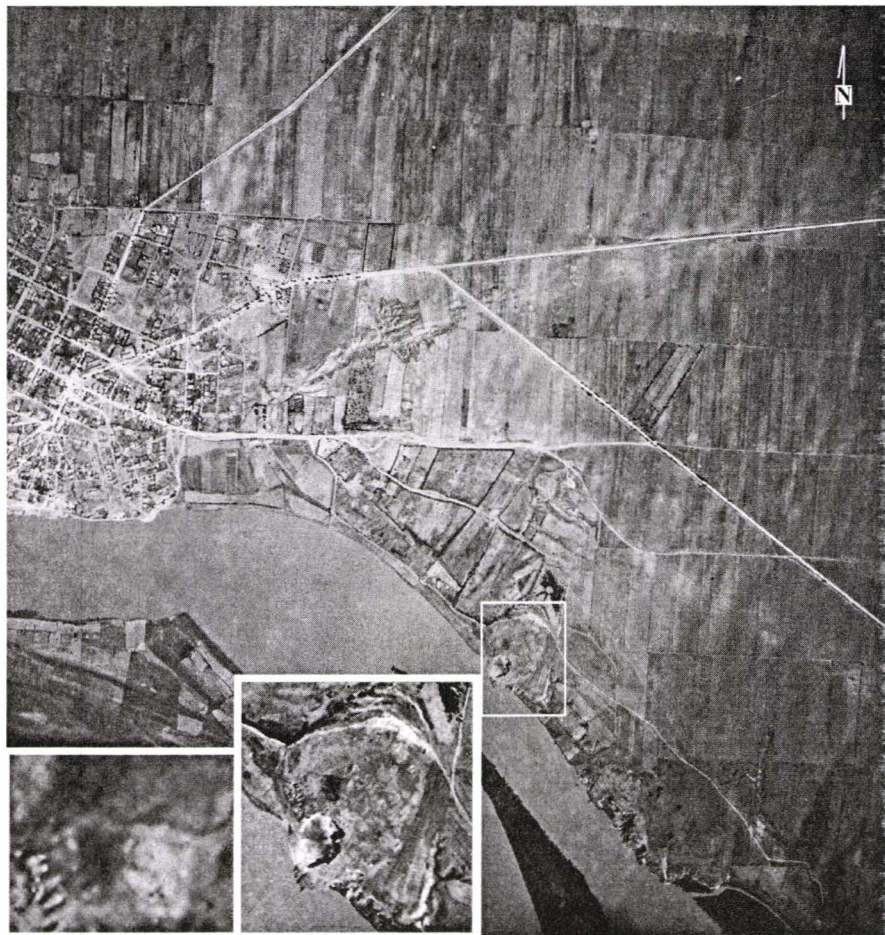
II.19. Punctul de observație de pe dealul Ceala Mică. Turn circular înscris în incintă rectangulară

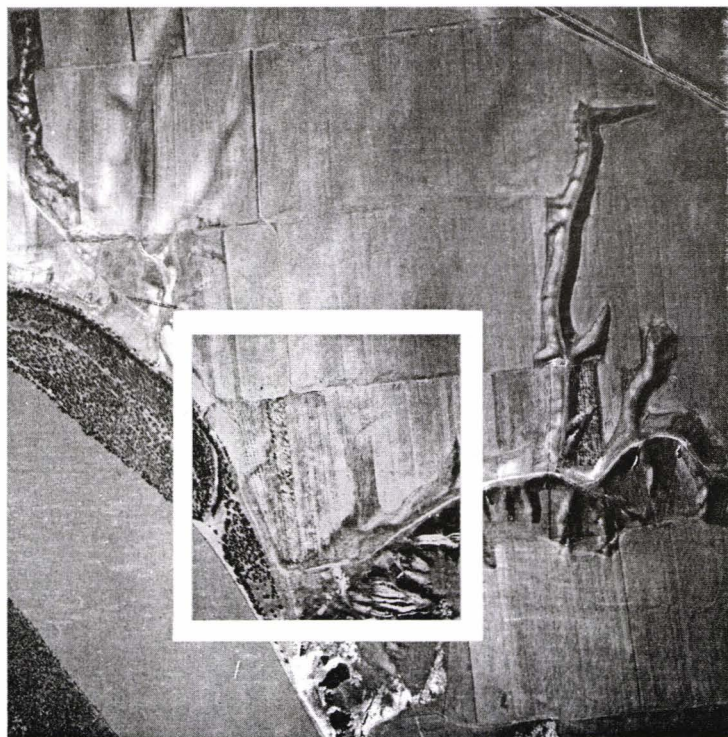
II. 20. Punctul "La lac" identificat de arheologul C. Nicolae. Înregistrare aeriană din anul 1959 (IGFCOT), care indică o posibilă structură fortificată

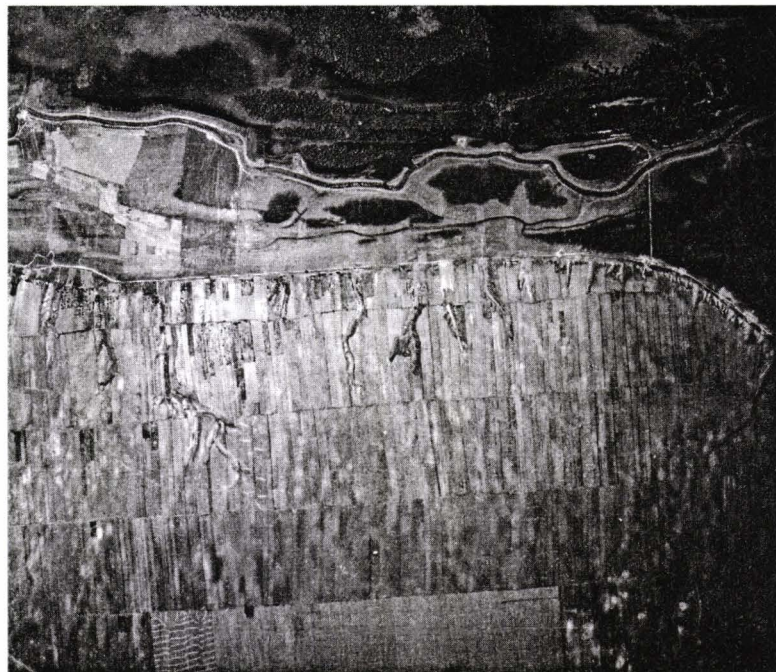
II. 21. Înregistrare aeriană din anul 1953 (DTM). Drumuri cu direcția generală sud-est – nord-vest la vest de localitatea Ciobanu, pe care le presupunem drumuri de legătură cu turnurile de supraveghere sau alte fortificații minore de pe malul bălții, azi dispărute datorită modificării cursului Dunării

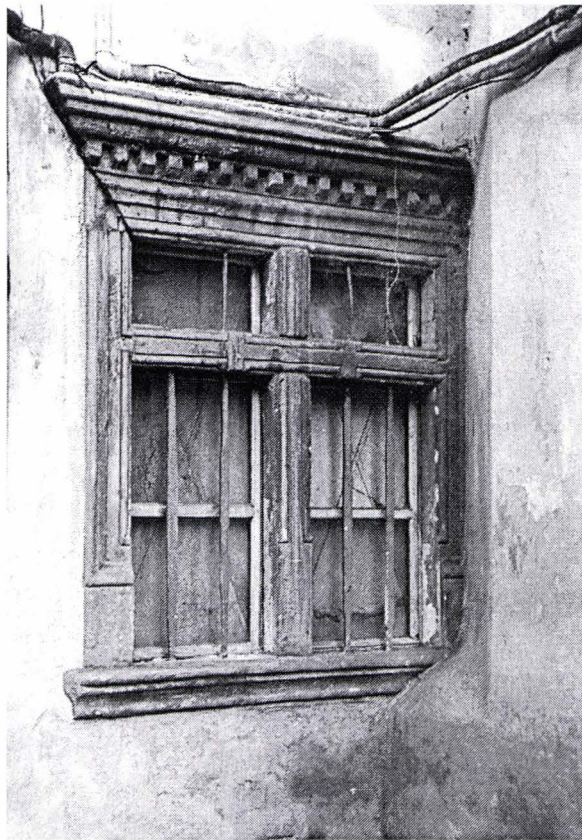
Il. 8. Ancadrament de fereastră din casa din str. Mureșenilor 9

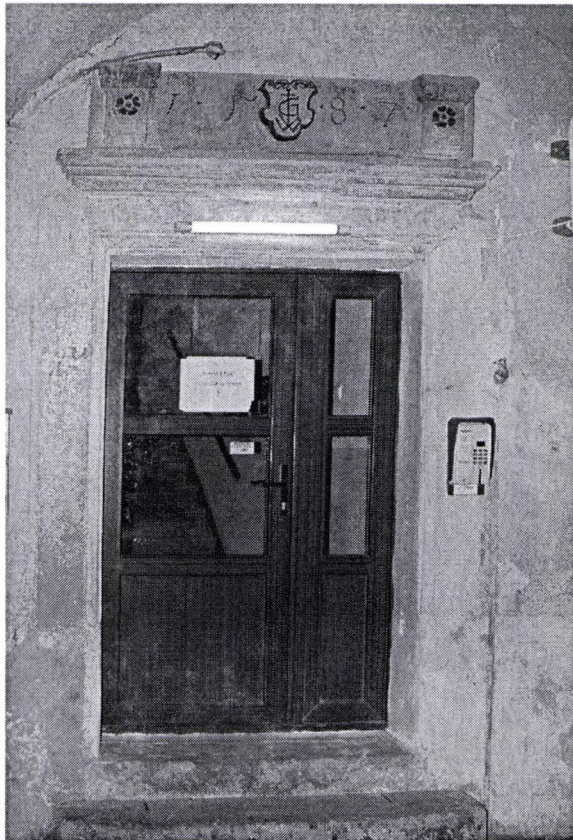
Il. 9. Ancadrament în casa din Piața Sfatului 1

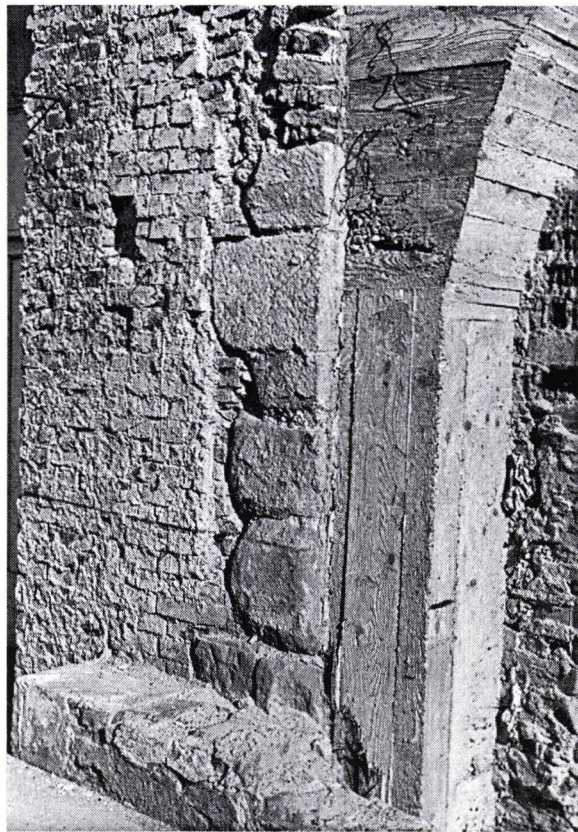
II. 12. Blocuri de piatră fasonată în clădirea din Piața Sfatului 15

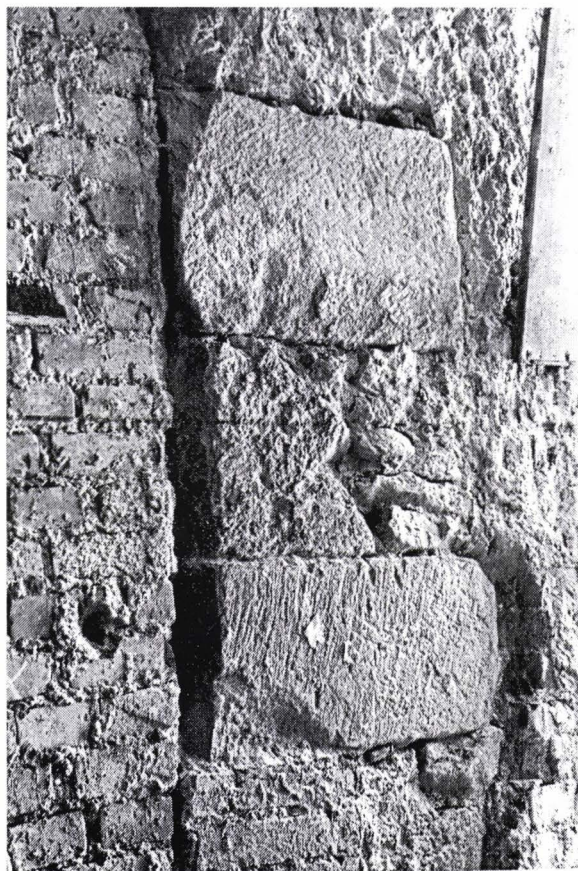
II. 13. Colț de clădire marcat cu blocuri de piatră fasonată în clădirea din Piața Sfatului 16

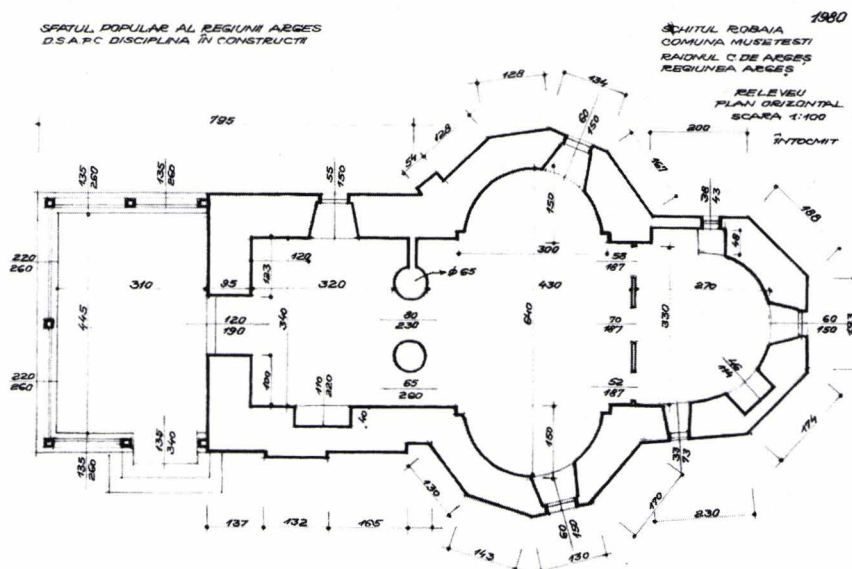
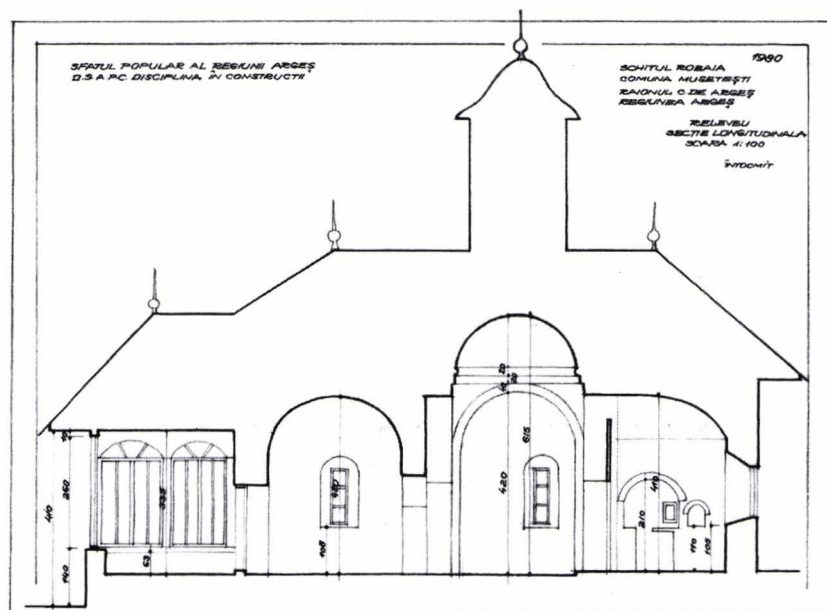
II. 2-3 Biserica schitului Robaia. Plan și secțiune din fișa de evidență DMI, 1965

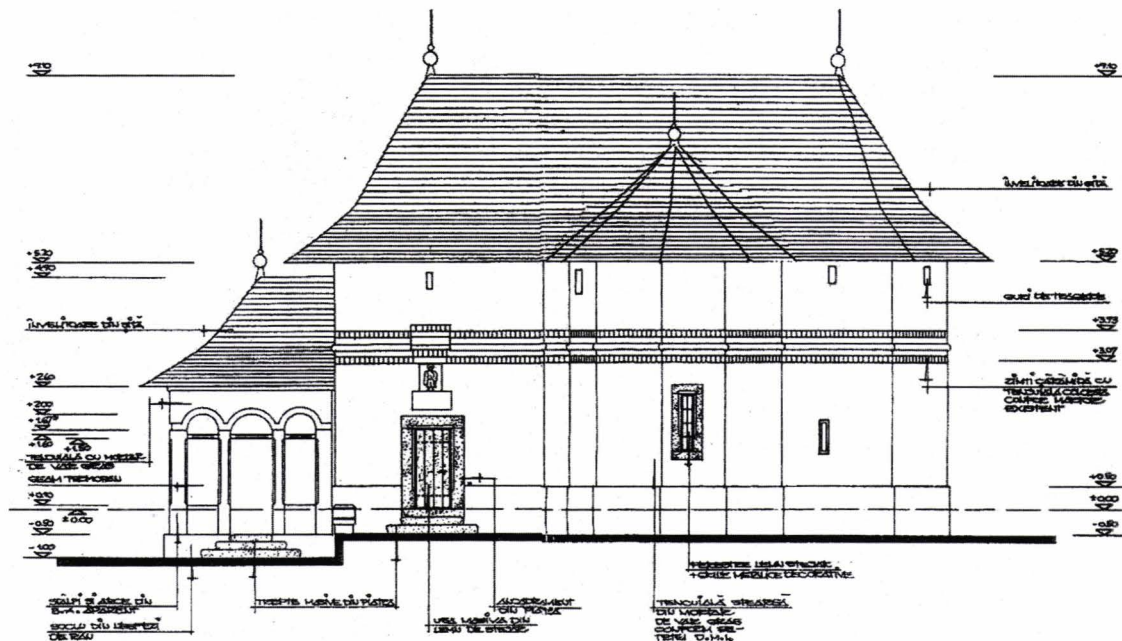
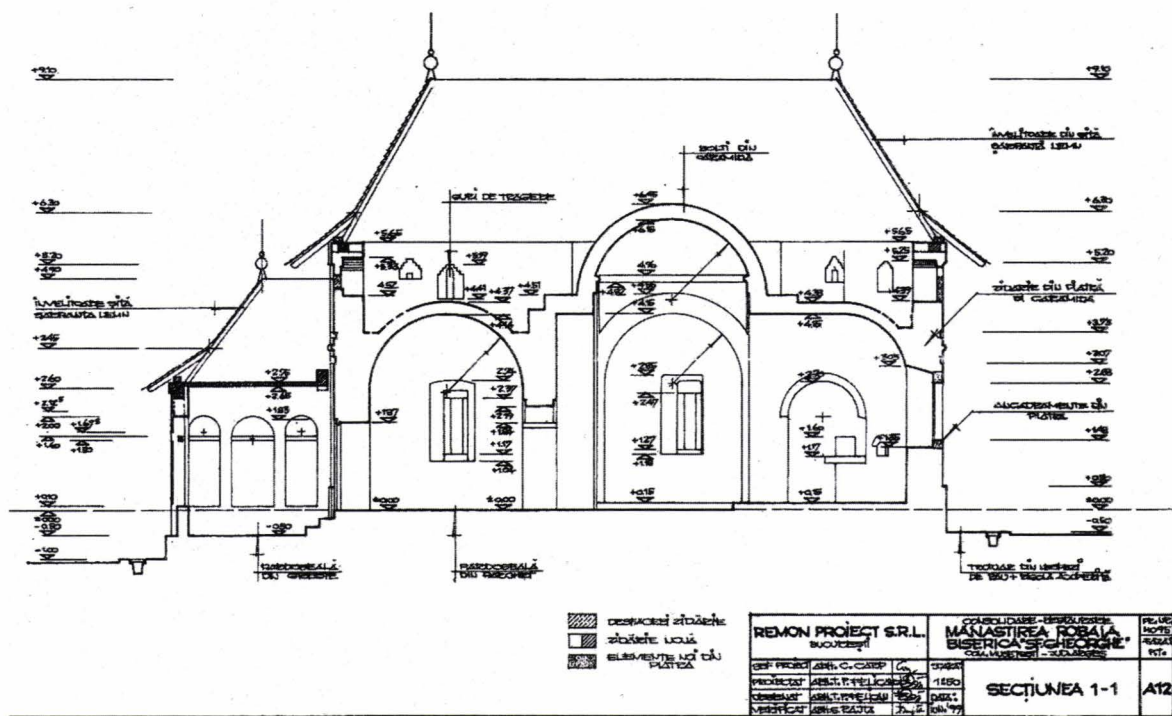
II. 4. Proiectul de restaurare 1999, avizat de CNMI, nerespectat; propuneri de restaurare - fațada sud și secțiune. Pus la dispoziție de REMON PROIECT SRL

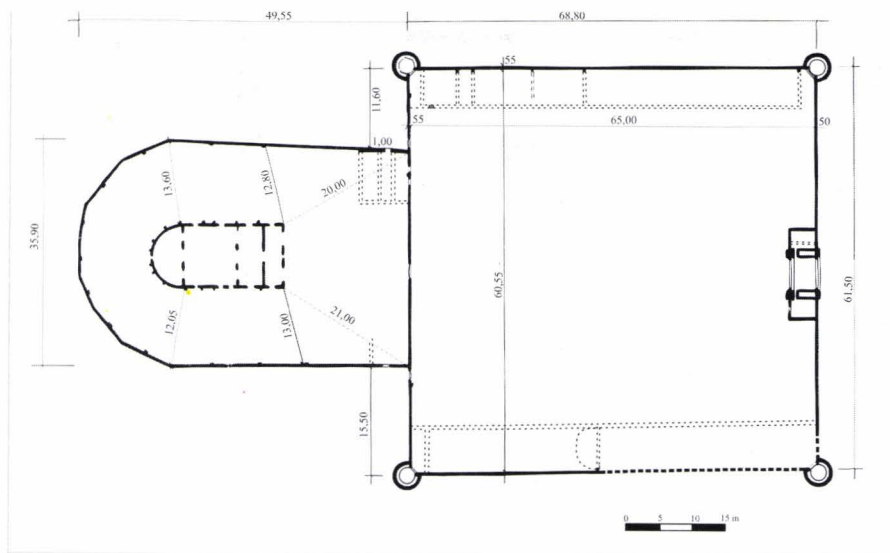
II. 6. Plan de ansamblu al curții de la Tătarăști de sus

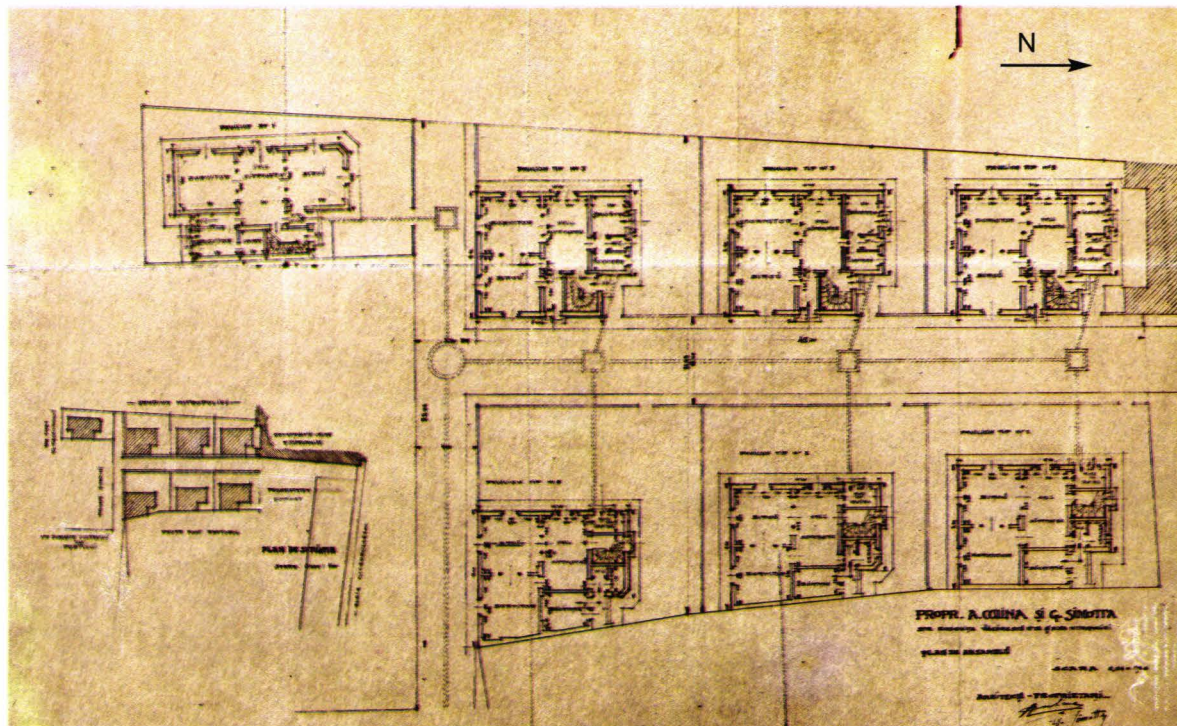
1. Proiect plan parcelare str. Ienăchiță Văcărescu nr.22, autori arhitecții Ar. Culina și Gh. Simotta, din 1922

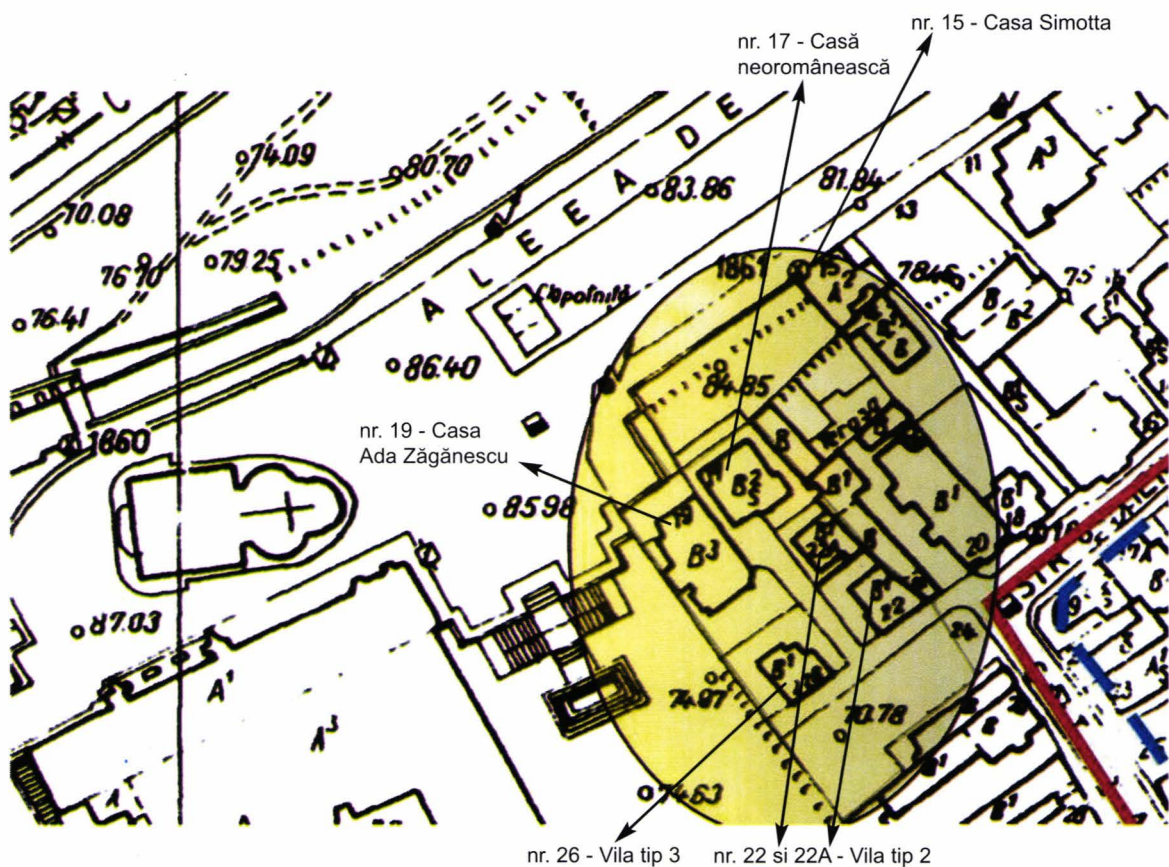
2. Plan situație din anul 2000. Din parcelare s-au construit în str. Ienachiță Văcărescu la nr. 26-o Vila tip 3 și la nr.22 și 22A-două Vile tip 2. În aleea Dealul Mitropoliei s-au construit vile unicat la nr. 15, 17 și 19
