RAPORT DE MONITORIZARE A SITULUI "SATE
CU BISERICI FORTIFICATE DIN TRANSILVANIA",
ÎNSCRIS ÎN LISTA PATRIMONIULUI MONDIAL/
UNESCO, Poziția 596 bis - 2011

ist. artă Iozeфина Postăvaru
responsabil monitorizare sit

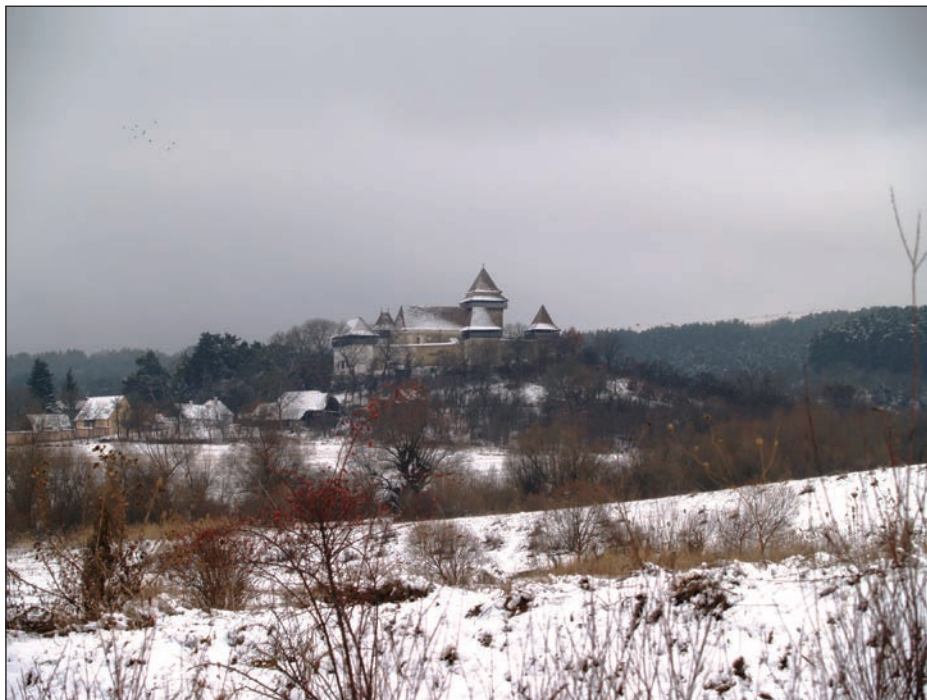
*Fig. 1 - Viscri. Perspectivă asupra satului și a bisericii fortificate, dinspre nord;
Viscri. perspective to the village from the North*

Valorile siturilor, ca și semnificația acestora, așa cum au fost definite la momentul înscrierii și extensiei sale au rămas neschimbate (Fig. 1).

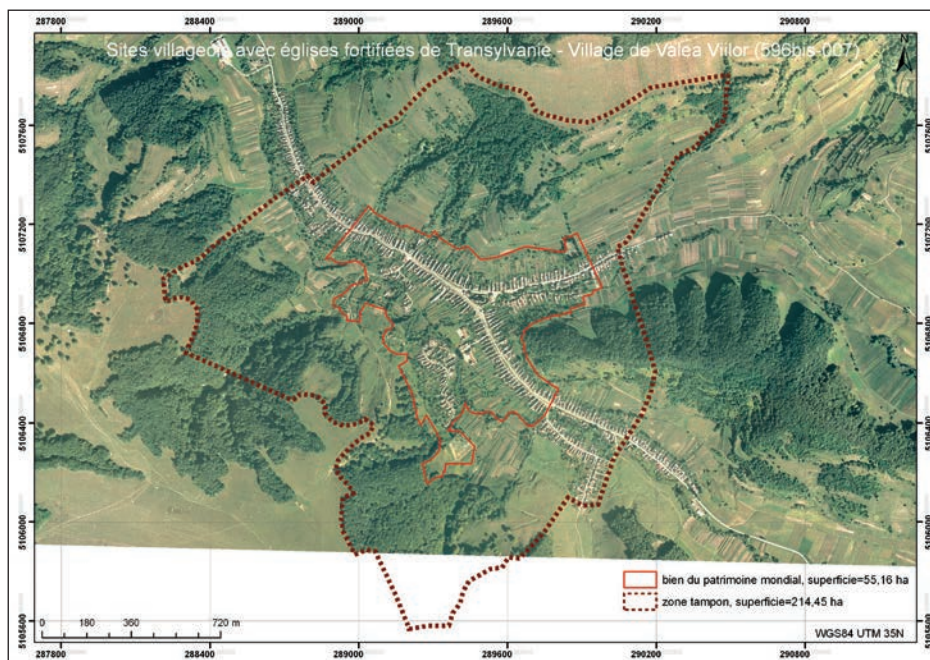
Fig. 2 - Valea Viilor. Delimitarea sitului și a zonei sale de protecție în programul eGISpat, validată în anul 2009; Valea Viilor. The core and the buffer zone, in eGISpat Programme, as validated in the Retrospective Inventory 2009

2.2. În Transilvania, Cartea Funciară și numărul cadastral funcționează din sec. al XIX-lea. Toate clădirile sunt intabulate dar în CF nu este precizat regimul juridic de monument istoric (Fig. 2).

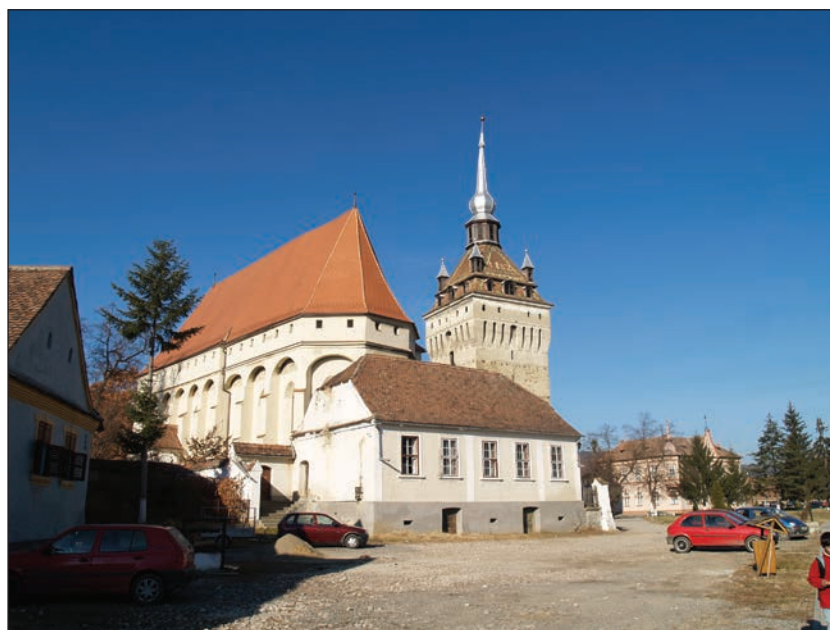
Fig. 3 - Saschiz. Biserica fortificată, restaurată 2000- 2011 și turnul clopotniță, inclus în Planul Național de Restaurare; Saschiz. The fortified church restored 2000-2011 and the bell tower, put on the National Restoration Plan (PNR)

Saschiz: 1. Finalizarea lucrărilor de restaurare la Biserica evanghelică. 2. Reabilitare fațade casele nr. 305, 422, 434, 453 – MET. 3. Proiect „Restaurarea Cetății de refugiu, sec. XIV. Modernizarea drumului de acces”, faza Dali – certificat de urbanism nr. 14.07.2011. 4. Reamenajare, mansardare și schimbare destinație din casă de locuit în pensiune – imobil nr. 569 în zona protejată, Aviz DJPCN 025/Z/29.05.2009. 5. Proiect de consolidare restaurare turn-clopotniță și instalații electrice pentru biserica evanghelică, prin PNR, stadiul achiziției. 6. Certificat de urbanism nr. 1/14.02.2011 - casa nr. 29 – cu aviz DCPN 038/Z/2011.04.08

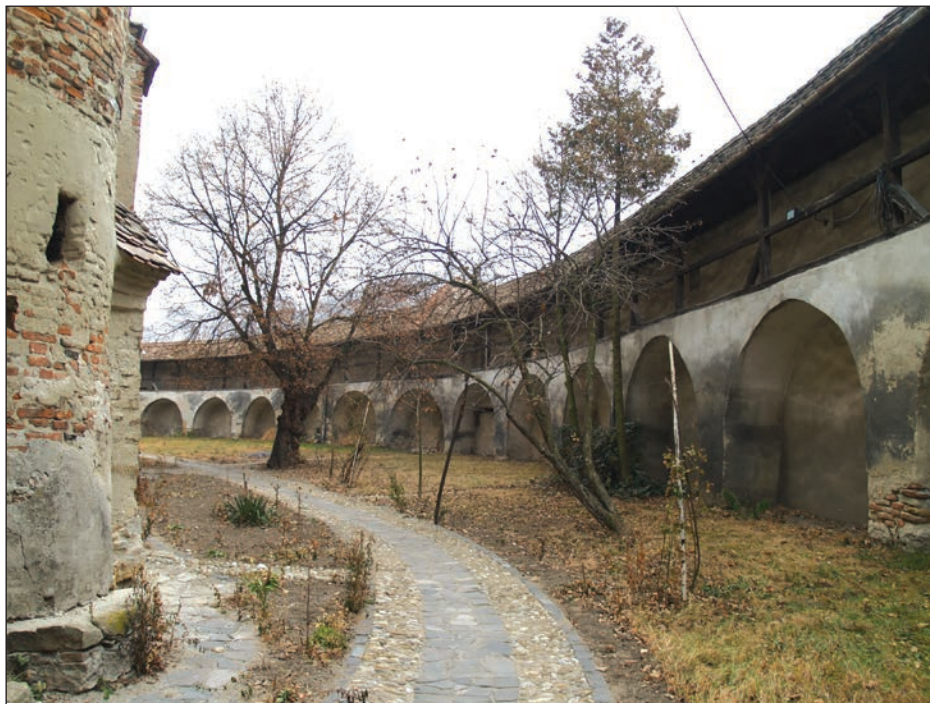
Fig. 4 - Valea Viilor. Biserica fortificată, zidul de incintă cu drum de strajă și sistemul de drenaj refăcut în 2011 / Valea Viilor. The fortified church, the enclosure wall with the watch road and the drainage system, restored in 2011

Valea Viilor: 1. Documentația pentru lucrările la șarpantă la biserica fortificată se află la avizare la MCPN. 2. Săpăturile pentru noul dren au fost executate fără supraveghere arheologică. 3. Certificate de urbanism eliberate de Consiliul Județean / Serviciul Urbanism Amenajarea Teritoriului și Mediu pentru construire locuințe (4), pentru o stație de bază GSM, pentru modernizare drumuri agricole de exploatare și pentru schimbarea funcțiune (Casa nr. 318, nr. 213/25.05.2011).

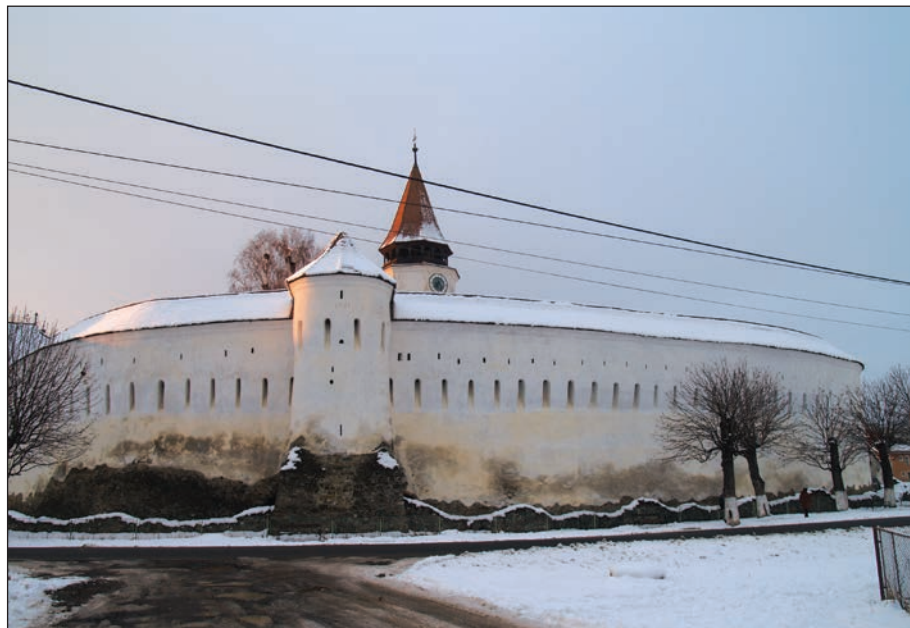
Prejmer: 1. Biserica evanghelică are infiltrații în zidul de sud al corului din cauza rezolvării precare a sistemului de scurgere a apei pluviale (Fig. 5). Aceeași deficiență cauzează deteriorări serioase la structura de lemn a galeriilor camerelor de provizii. 2. Fațada casei nr. 13, monument istoric, a fost modificată fără a se ține seama de aspectul original. Casa nr. 993 este abandonată și în stare critică.

Fig. 5 - Prejmer. Perspectivă asupra bisericii fortificate dinspre sud-est; umiditate excesivă în ziduri / Prejmer. South- East perspective to the fortified church; humidity in excess into the walls

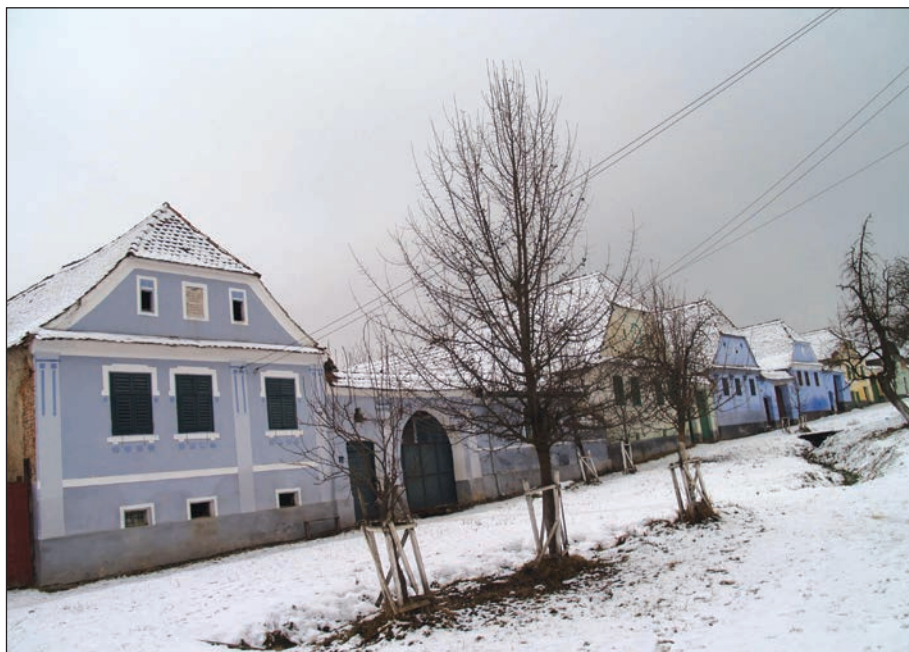
Fig. 6 - Viscri. Frontul de case sudic al Langgasse, cu fațade reabilitate de Mihai Eminescu Trust (MET) / Viscri. Southern front houses on Langgasse, with the facades rehabilitated by Mihai Eminescu Trust (MET)

76, nr. 82, nr. 84 (cumpărată de MET pentru reabilitare), nr. 128 (proprietar o agenție imobiliară) (Fig. 6).

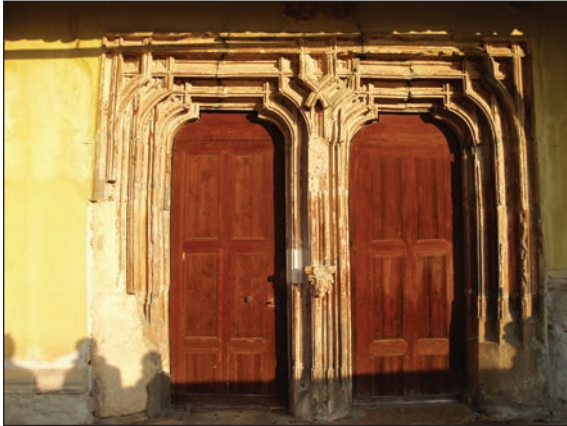
Fig. 7 - Biertan. Portalul de vest al bisericii evanghelice fortificate (c. 1500). Deteriorări și intervenții nocive / Biertan. West portal (about 1500) - deteriorations and harmful interventions

2. Zugrăveli în culori sintetice stridente: str. Avram Iancu nr. 15, nr. 34; str. Nicoale Bălcescu nr. 58; str. Avram Iancu nr. 15, nr. 34, nr. 43; str. Horea nr. 9, nr. 22, nr. 36; str. Tudor Vladimirescu, nr. 2. 3. Biserica evanghelică fortificată: stare proastă a portalurilor de sud și de vest - pierderi masive de material litic (Fig. 7). Bolta sacristiei este în stare critică, umiditate în exces în zidul incintei a 2-a. Fisuri inactive la absida (martori fixați în 5.06.1999). Umiditatea crescută cauzată de un dren efectuat defectuos în

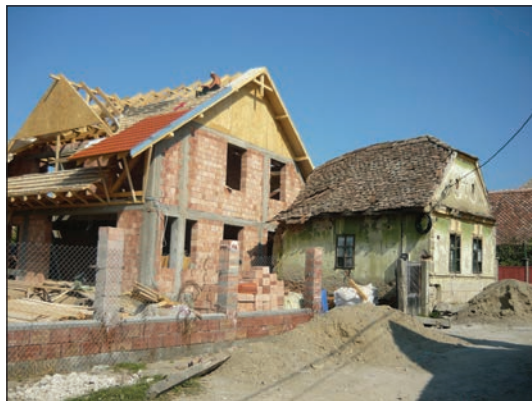
Fig. 8 - Biertan. Casa nr. 36 din cartierul românesc, demolată în decembrie 2011, fără autorizație / Biertan. House no. 36, in the Romanian quarter, demolished in November 2011, without authorization

2010 a produs tasarea și fisurarea terenului la est de cor, și împingeri în zidul de incintă. Ventilarea interioarelor turnurilor *Muzeul și Turnul catolicilor* a fost rezolvată prin instalarea unor grilaje în loc de uși. 4. La casa de pe str. Avram Iancu nr. 3, frontonul cu inscripție "1786" are fixat un cadru metalic pentru cabluri de curent electric. 5. Casa de pe str. Crișan nr. 36, ce definea caracterul centrului cartierului românesc, alături de școală și casa nr. 35, a fost demolată în noiembrie 2011, fără autorizație (Fig. 8).

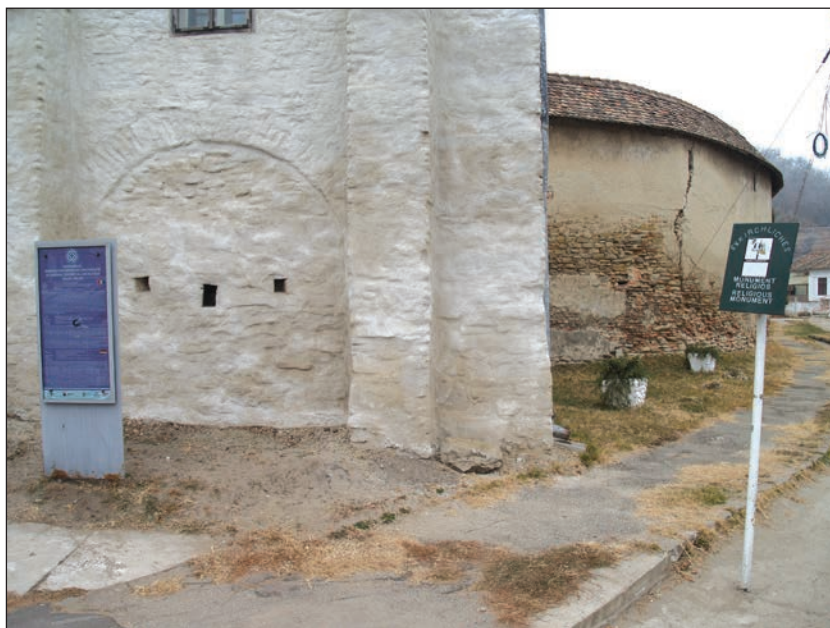
Fig. 9 - Valea Viilor. Biserica evanghelică fortificată. Panouri de semnalizare a monumentului / Valea Viilor. The fortified church. Signalling panels

Toate obiectivele sitului „Sate cu biserici fortificate Biserici din Transilvania” sunt semnalizate însă nu într-o manieră unitară (Fig. 9).
