Biserica din Bărbulețu (Dâmbovița)

(Dintr'un raport adresat Comisiunii în 1909)

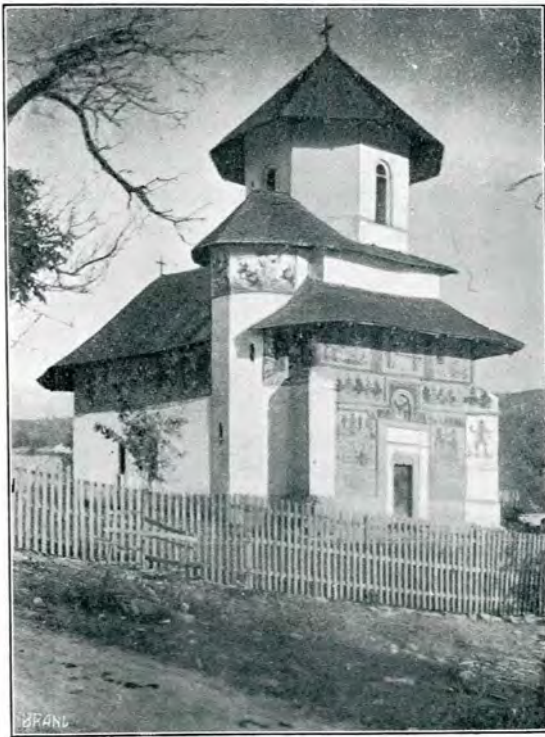
1. Biserica din Bărbulețu.

Biserica este fără pridvor și compusă dintr'un pronaos și un naos, amândouă patrate și despărțite printr'o arcatură triplă, rezimată pe doi stâlpi, după tipicul obișnuit. Biserica are în față doi contraforți de colț

și în fațada dinspre dreapta are o scară ce duce la clopotniță, care se află peste

pronaos. Scara este de lemn de stejar masiv și modul cum acoperișul ei se leagă cu acel al clopotniței contribuie a da o înfățișare foarte plăcută bisericii. Bisericele cu clopotnița peste pronaos sunt rare în Muntenia. Nu cunosc printre cele interesante decât cea dela Vlădești din Muscel și cea dela Vădeni din Gorj; dar aceste două biserici (a doua e monument istoric) sunt departe de a avea proporțiile fericite și aspectul pitoresc al bise-

ricii din Bărbulețu, care, prin silueta ei plăcută și prin dispoziția ingenioasă a înveli-

Biserica este în stare destul de rea: are o crăpătură mare spre altar, unde pământul este mai jos; soclul este stricat și tencuiala căzută; pavajul interior este stricat; asemenea și învelitoarea de șindrilă și crucile.

Cred că această biserică merită a fi studiată și cercetată mai de aproape. Se cuvine a fi trecută între monumentele istorice
