BISERICA MIRĂUȚI DIN SUCEAVA *)

MOLDOVIȚA.

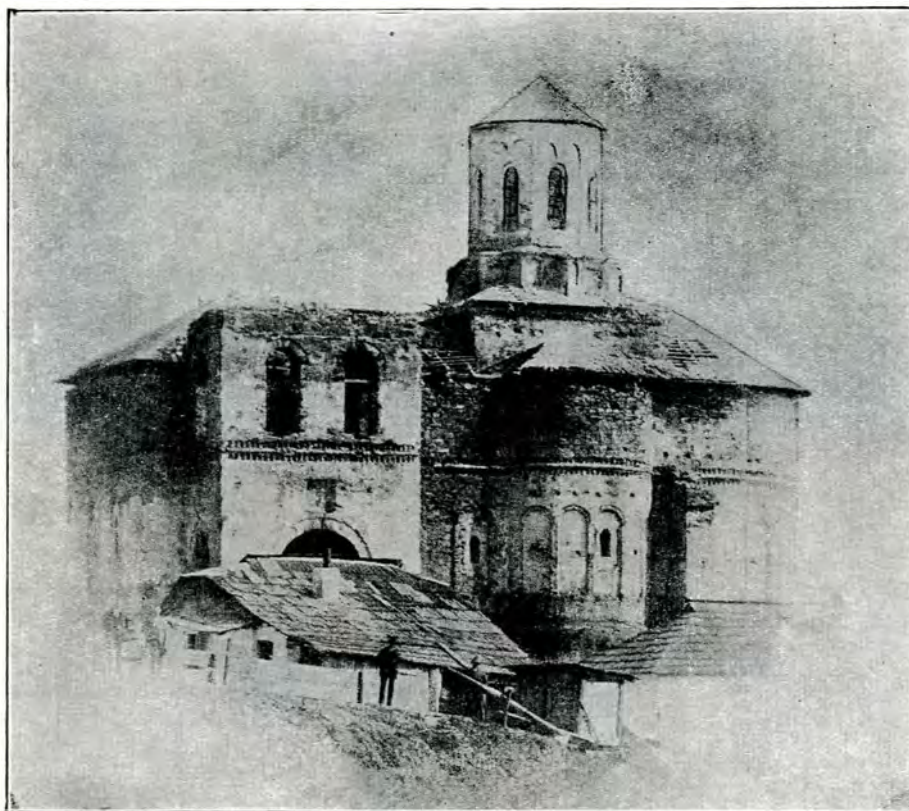
Fig. 249. Mirăuți.

Dacă examinăm acum fațada, vom vedea că arcadele oarbe (firide) absidelor au un caracter bizantin, arhivoltele fiind intrate în

detaliu este aproape regula generală în Mănăstirea în veacul al XVII-lea și mai cu seamă în vremea lui Matei Basarab. De asupra firidelor oarbe, e încinsă biserica cu un brâu compus dintr'un tor între două rânduri late de cărămizi așezate pieziș în dinți (în zimți).

La turla de pe naos vedem colonete angajate la unghiuri, cea ce nu se vede în Moldova, și pare de asemenea a fi un element muntean.

Vom observa între altele, aceste Țracordări cam stângace ale arhivolteelor, provenind din lipsa de spațiu necesar, pilaștrii fiind mai înguști ca dubla lărgime a arhivoltei. Acest

În fine, nici ferestrele, nici contraforturile, nici soclul nu ne arată formele și profilele ce le întâlnim în veacul al XV-lea și în XVI-lea în Moldova.

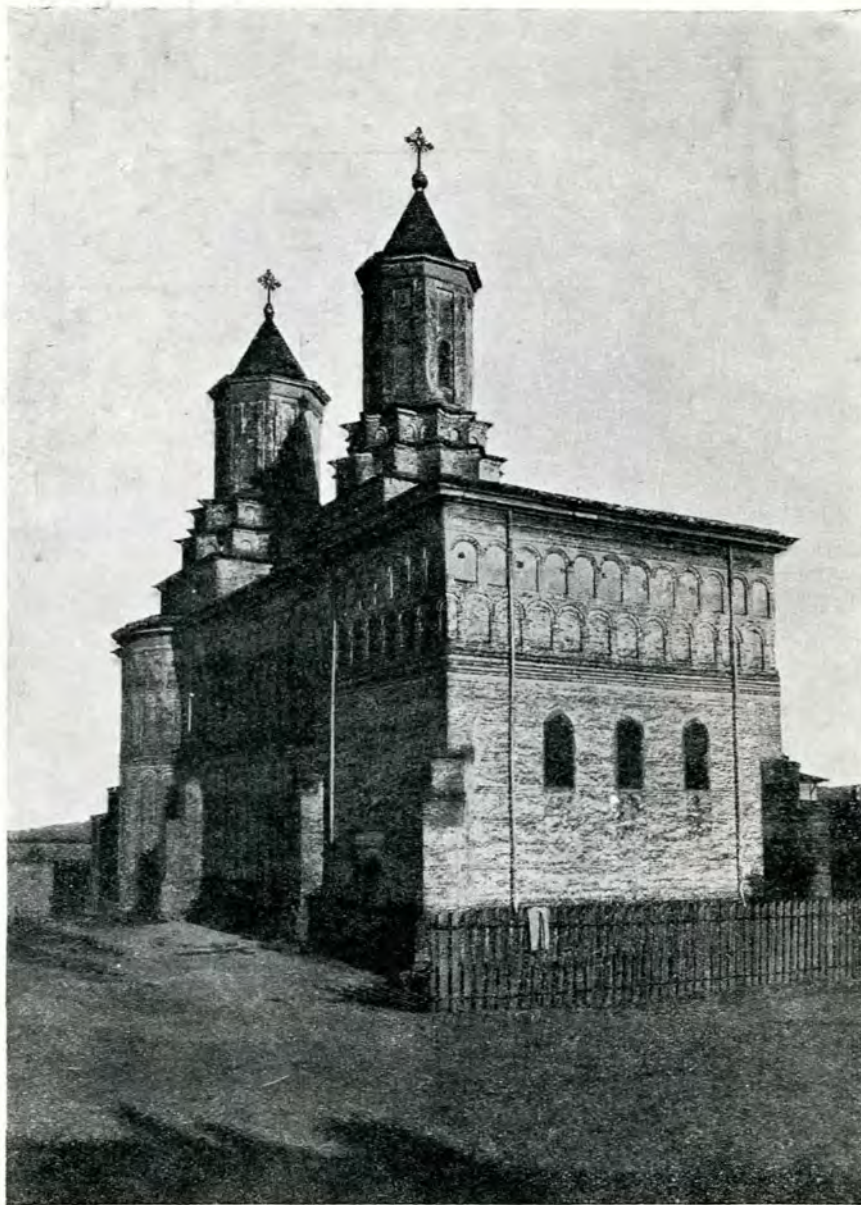
Fig. 253. Biserica mănăstirei Galata

raport cu planul zidului. Acest detaliu de construcție nu se întâlnește la vechile biserici din Rădăuți și Sf. Treime din Siret, dar se regăsește la multe biserici începând cu ultimii ani din veacul al XVI-lea și mai întâi la Galata, clădită de Petru Șchiopul
