RUINA SANNICOARA

DIN CURTEA DE ARGES

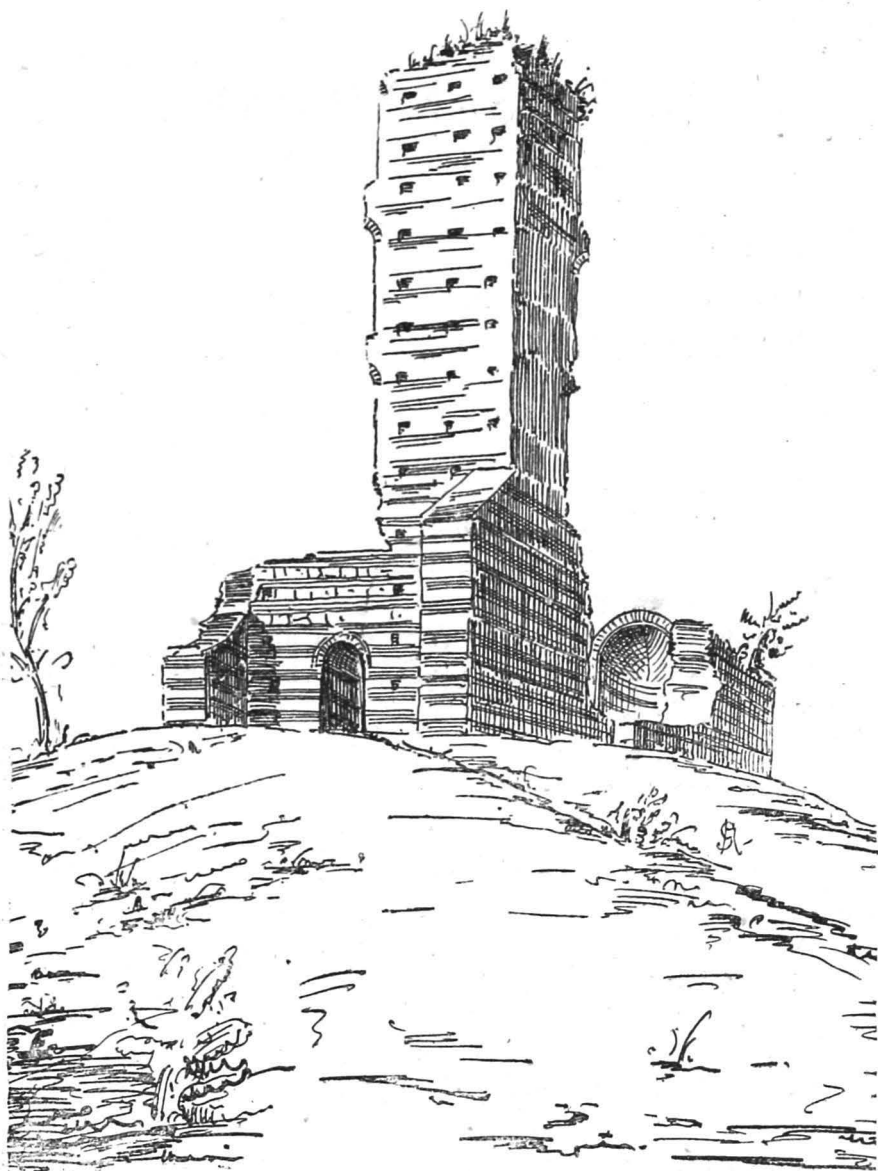
Fig. 1. Vederea despre sud-vest.

află în fața acestor resturi ce au mai rămas din biserica Sănnicoara. Zidurile părăsite astăzi prezintă o siluetă stranie pe vârful colinei. Dărămată mai de tot spre altar, în față se ridică majestos un sfert din turnul pătrat ce servea de clopotniță. E curioasă această rupere a turnului în înălțime de jos până sus, înlesnită și de golurile ferestrelor cari, fiind așezate una d'asupra celei-lalte, împărțeau turnul în patru părți, lesne de deosebit una de alta la vre un cutremur.

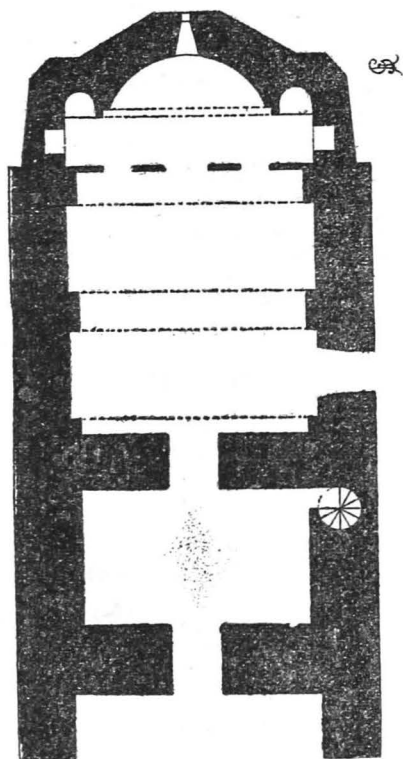
Fig. 4 Planul.

Planul are forma unei basilice romane cu o singură navă terminată cu o absidă care nu e o jumătate de cerc ci un arc de cerc. Absida era însoțită și de absidiole. În altar, spre nord, era o fridă pentru proscomidie și alta spre sud pentru diaconicon. În partea despre apus, în prelungirea navei era un nartex peste care se ridica un turn pătrat foarte greoiu. O ușe se afla spre apus pentru a intra în nartex și apoi altă ușe pentru a trece din nartex în navă. — Mai era o ușe spre sud care servea pentru a intra dea-dreptul în biserică, în cât în biserieă se putea intra prin doue uși, lucru adesea obicinuit.

Lumina abea pătrundea în altar printr'o singură fereastră de zece centimetri lărgime și poate încă o fereastră se afla d'asupra ușei despre sud pentru a lumina nava.

La partea exterioară a altarului care se termină în fețe poligonale, erau fride lăsate în grosimea zidului cam de zece centimetri adâncime.

Lărgimea bisericei e de opt metri și jumătate iar lungimea totală de șase-spre-zece, adică aproape în-doit cât lărgimea. Această proporție se da de obicei basilicelor de către romani.

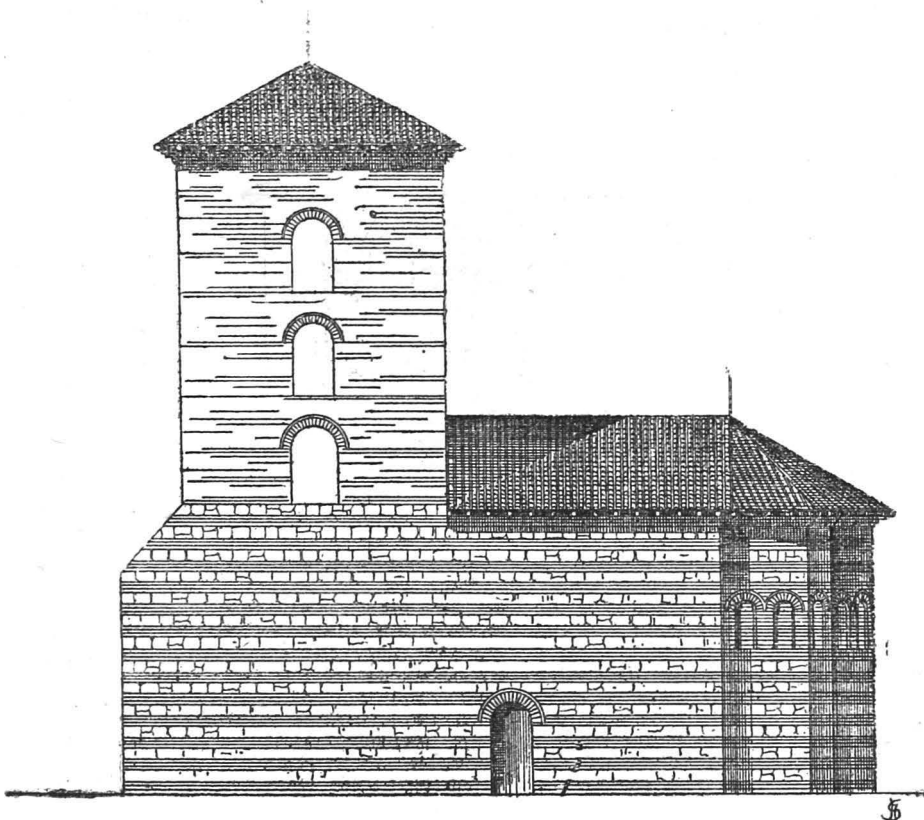
Fig. 5. Fațada despre Sud.

zidirilor greco-romane. Se văd aceleași proceduri ca în construcțiile din Peloponez și din Atic veche. — Exteriorul e în felul zis „opus reticulatum“ foarte des întrebuintat în Grecia și care consistă dintr-un rând de pietre spongioase tăiate din gros, sau din bolovani de râu alternând cu trei rânduri de cărămizi. — Tot astfel, fără nici cea mai mică deosebire, e făcută și zi-

fost luați din riul Argeș. Cărămizile au 28 centimetri lungime, 14 centimetri lărgime și 4 centimetri grosime. Rosturile dintre cărămizi sunt tot atât de groase cât și cărămizile, în cât zidăria era compactă, materialele erau bine înfășurate cu mortar și în zidărie intra tot atât mortar cât și material.

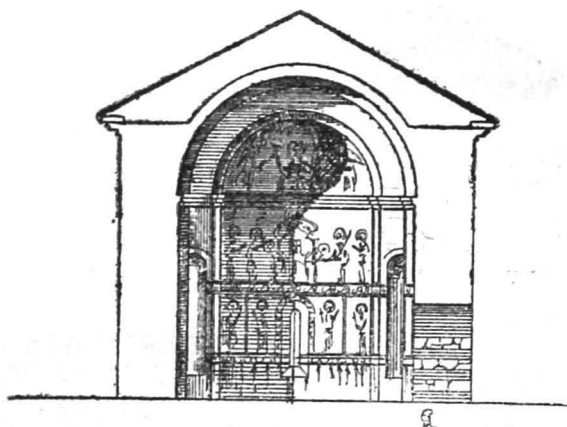
Fig. 6. Vederea spre altar.

Bolta de cărămidă a absidei din altar e făcută după un model foarte răspândit în edificiile vechi bizantine din Atena, rosturile cărămizilor, în loc de a se îndesa

spre fundul bolței, se încrucișează ca o foaie de feregă după o linie mijlocie. Arhitecții bizantini construiau acest fel de bolți fără tipare, servindu-se numai de o bucată de lemn sau de o sfoară a cărui cap fix era în centrul sferei, iar cel-lalt mobil se plimba după trebuință.
