RECONSTRUIREA PODULUI PESTE INN INTRE BRAUNAU SI SIMBACH

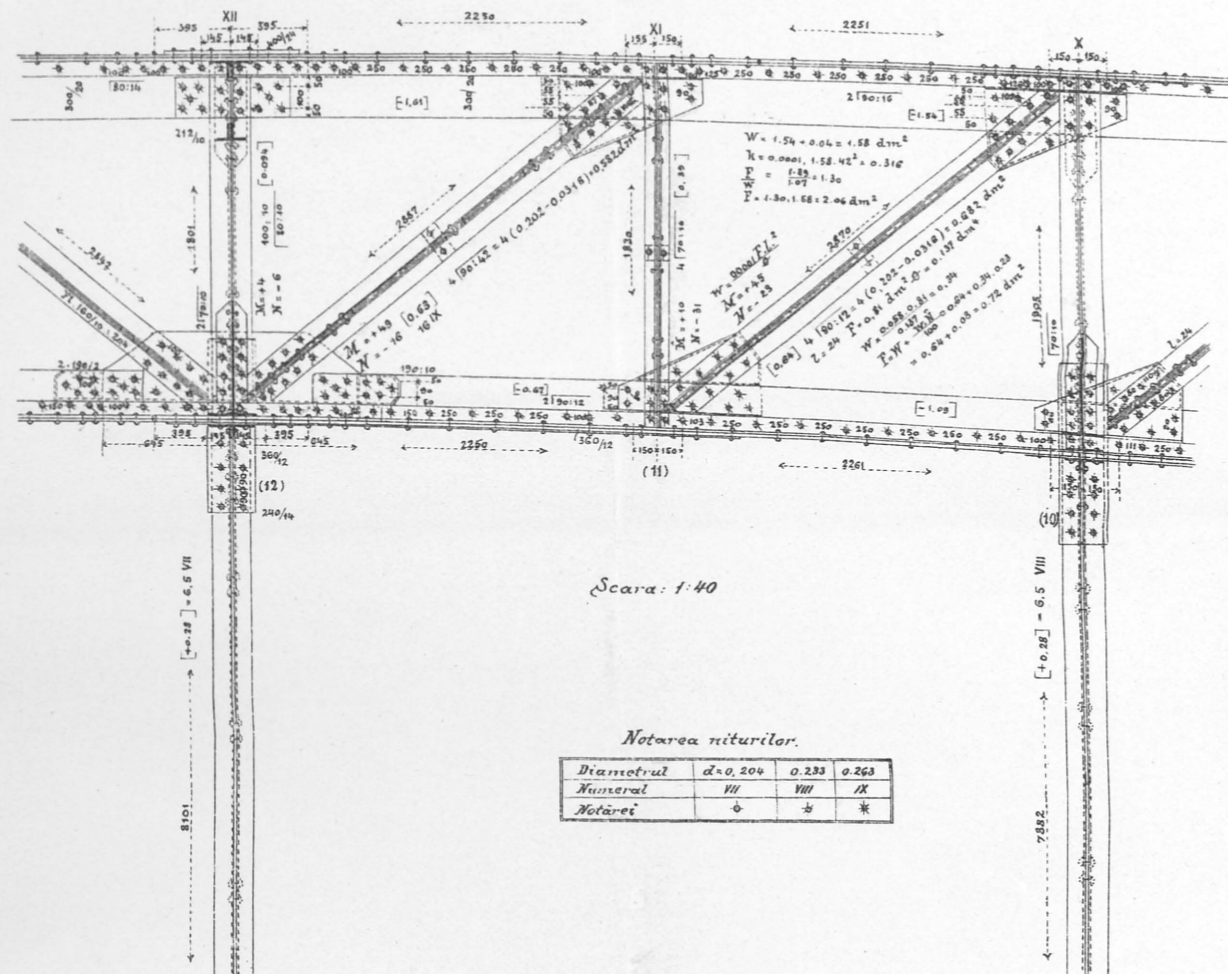
Vederea în mijloc (nodurile XII-X)

Notarea riturilor.

Diametrul	d=0,204	0,233	0,263
Numărul	VII	VIII	IX
Notarea	○	⊙	⊛

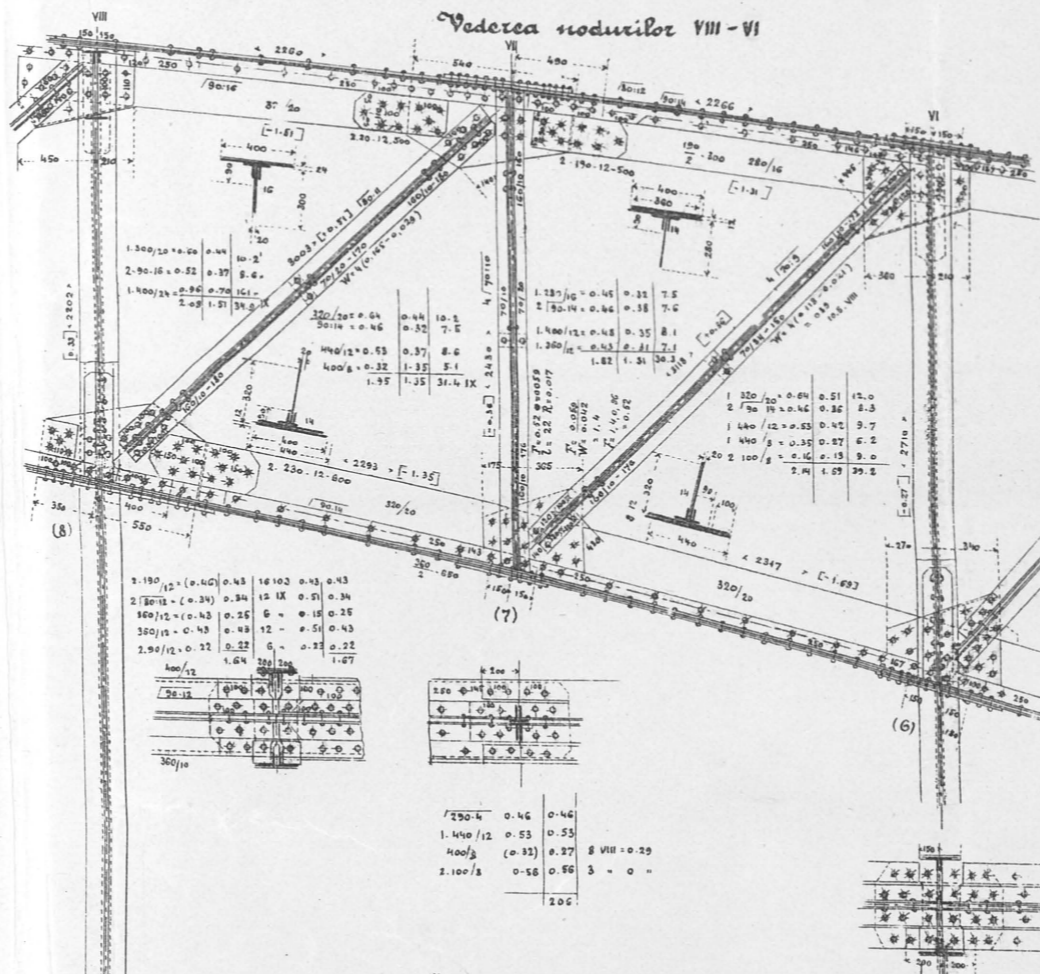
Vederea nodurilor VIII-VI

Notarea riturilor.

Diametrul	d=0,204	0,233	0,263
Numărul	VII	VIII	IX
Notarea	○	⊙	⊛
