Biserica de lemn din Grușetu, comuna Costești județul Vâlcea

Mariana Iosifaru
marianaiosifaru@yahoo.com

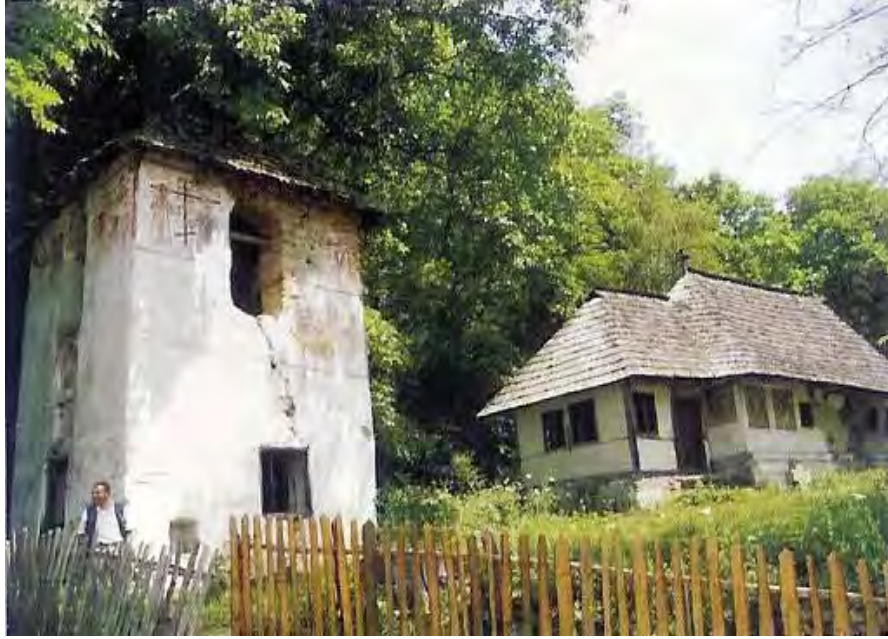
1

Ansamblul se compune din biserica de lemn și turnul clopotniță de zid, construit și pictat între 1840-1843 (foto 1).

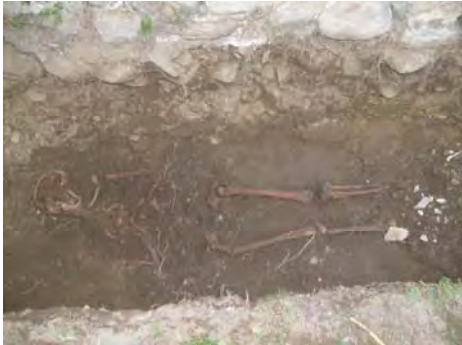
2

- M.1, lângă fundația de pe latura de sud, pe pronaos, la -0,55m adâncime, având lungimea de 1,90m, fără inventar (foto 2)

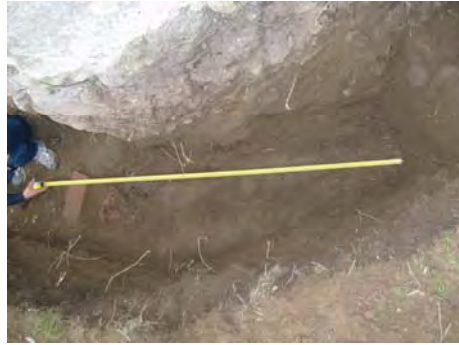
3

- M.3, lângă fundația altarului, orientat S/V-N/E, la -1,00m adâncime față de nivelul de călcare, lungime 2,00m (foto 3). La 0,10m vest de cap și 0,33m de fundație o cărămidă cu dimensiunile de 0,30 x 0,14 x 0,05m, inscripționată pe ambele fețe și pe o muchie. Inscripția este destul de deteriorată. Am putut descifra: *Aice să odihnește popa Tr...* (foto 8-10).

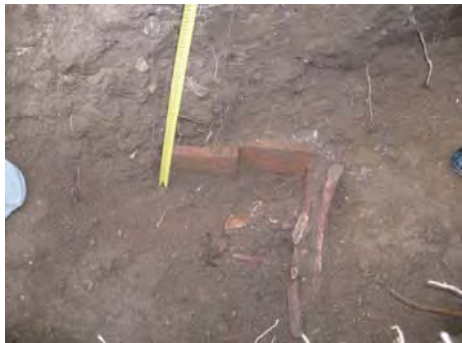
4

- M.5 este un mormânt secundar. Osemintele au fost puse în partea dreaptă a M.4, la 0,30m nord de acesta (foto 4), tot la - 1,00m adâncime. Lângă oseminte 2 cărămizi: una simplă și altă cărămidă (0,24 x 0,12 x 0,4 m), cu inscripția: *A<n>tonie mona<h> 1800* (foto 12).

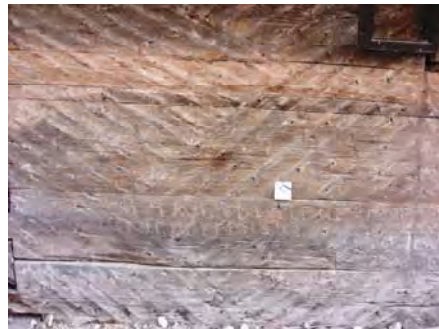
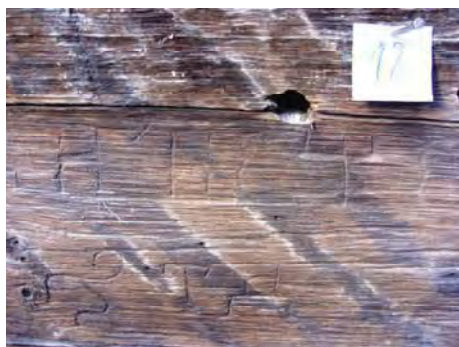
Între aceste inscripții, care vor constitui un studiu aparte, cel puțin 2, sunt înainte de construcția bisericii, respectiv 1791-1792 - *Aiceea să odihnește robul lui Dumnezeu 7300 (1791-1792) Gherasie eromonah* – (foto.5) și 1795-1796 – *...nește robu lui Dunezeu 7304 (1795-1796)* – (foto.6). Tot A. Sacerdoțeanu menționa, conform tradiției orale, o biserică de lemn la Munteni, acolo unde se varsă valea Dealului în râul Costești¹¹. Am fost împreună cu prof. Făulete la locul menționat. Apele au ros în continuare din malul stâng al pârâului. Terasa înaltă ce domină valea Dealului cu deschidere largă spre centrul civic și Pietreni era propice ridicării unei biserici. Dacă acolo a fost un cimitir, se poate cerceta arheologic. Cele două inscripții prezente pe bărnele de pe latura de nord a bisericii, ante 1801, au fost aduse la Grușetu, probabil de la biserică din Munteni, dacă acceptăm faptul că biserică a fost construită în anii celei de-a doua domnii a lui Alexandru Moruzi.

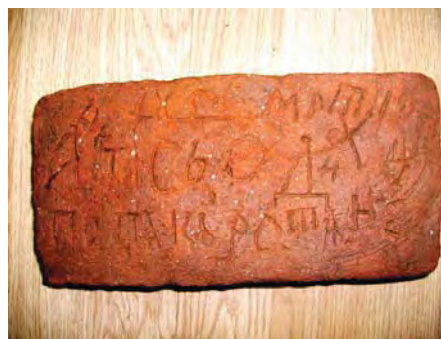
7

- M.2, lângă fundația de pe latura de sud, în dreptul naosului, la -0,55m adâncime, având lungimea de 1,70m, cu o cărămidă la cap purtând inscripția: *1851 mart 1.../ Aice să odihnește/Popa Cărstia e<reu>* (foto 7)

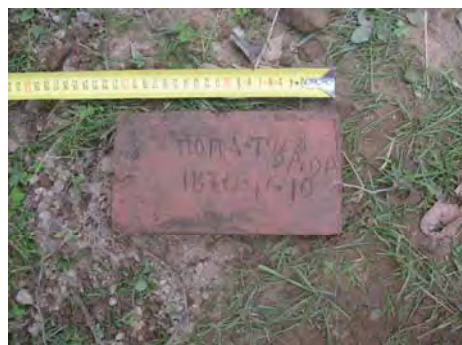
11

- M.4, pe latura de est, la 0,70m de fundație și 0,20m de colțul N/E al altarului, la -1,00m adâncime, a fost îngropat *Popa Tudor/ 1870 g<henuarie> 10* (foto 11). Capul a fost fixat pe o cărămidă așezată orizontal cu dimensiunile de 0,24 x 0,12 x 0,5m. În partea stângă o altă cărămidă având dimensiunile de 0,20 x 0,11 x 0,035m, dispusă vertical, cu inscripția menționată.

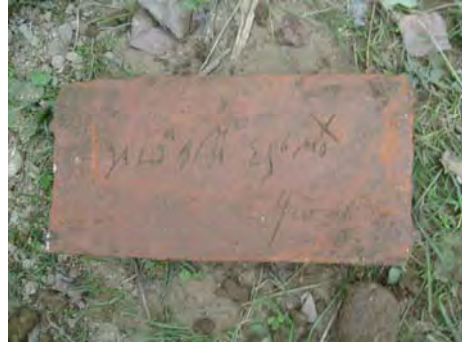
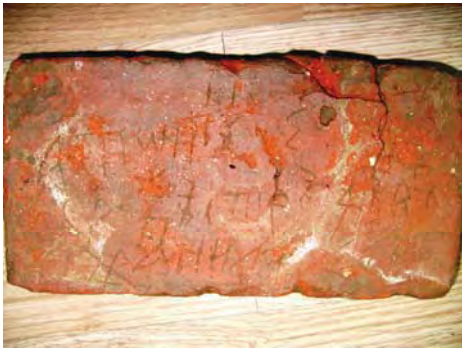
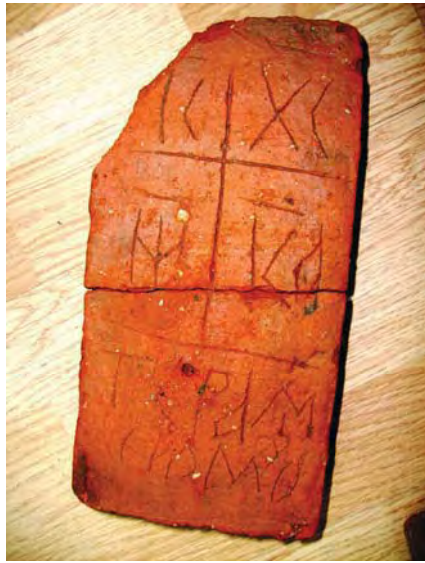
- Cărămidă, cu inscripția: + *Ioachim erămo<na>h 4 o<c>t <ombrie>...*, descoperită pe latura de N a altarului, la -0,90m adâncime (foto 13).
- Cărămidă, cu inscripția: *Antonu e.../Badè Spirè/...ra Miha..e...* (foto 14), descoperită tot pe latura de N a altarului, la 0,20m vest de cărămida 1 și la aceeași adâncime.
- Cărămidă, cu inscripția: *Gera<s>im/Eromo<na>h* (foto 15), descoperită lângă cărămida nr. 2.
- Cărămida cu inscripție din M. 5.

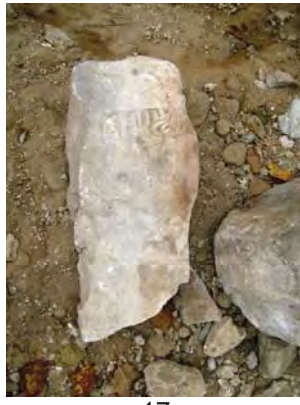
17

- lespede de piatră folosită ca treaptă, pe latura de sud a bisericii, la intrarea în altar (treapta a doua): *Costa<n>d../lonu/ 1830* (foto 20);
- lespede de piatră găsită la 2m vest de colțul S/E al naosului, chiar sub talpă, așezată cu partea scrisă în jos. Are cioplită o cruce și inscripția: *Dumi/tru* (foto 21);
- lespede de piatră găsită sub talpă, pe latura de sud a bisericii, la 2,52m est de colțul sud-vestic al pronaosului, având următoarea inscripție: *Anuța 1826* (foto 17).

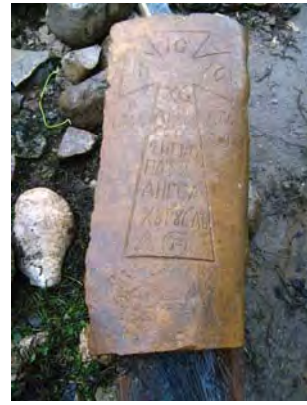
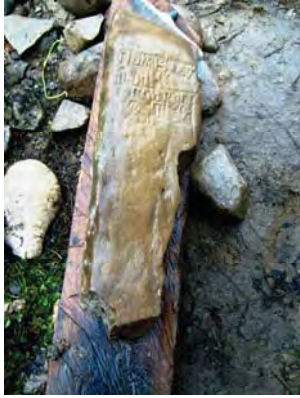
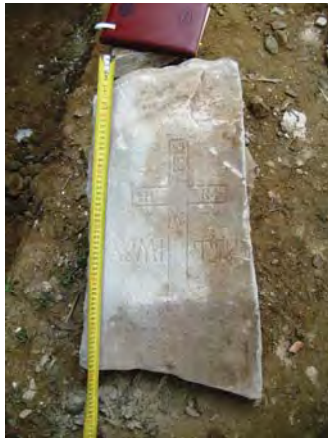
- lespede de piatră locală pe care a fost cioplită o cruce cu o inscripție având următorul conținut: *1864 / A<u>g<u>s<t> / 29*
Aici / este / îngro / patu / Anghelu / Huruelă (foto 18);
- lespede de piatră cioplită cu inscripția: *Pomenește Doamne ...7329 (1820-1821)* (foto 19);
- lespede de piatră masivă, fixată la partea superioară a fundației, în colțul de sud-vest al pronaosului, având cioplită o cruce (foto 22);

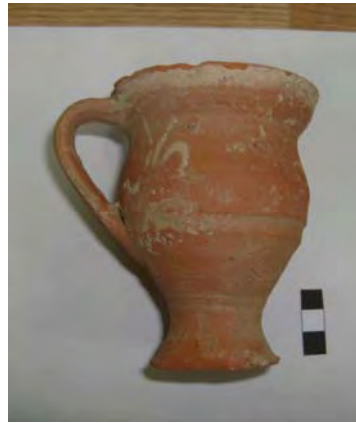
23

Singurul vas întreg descoperit a fost o cană, dispusă pe latura de est a altarului, la -0,50m adâncime, la baza fundației (candela?), umplută cu pământ galben nisipos. Lucrată la roată, din pastă fină, de culoare cărămizie, are o formă elegantă. Fund tăiat drept, picior scurt cilindric, corp bitronconic, ușor rotunjit, strâns la gură, buza pâlnie, gura largă. Prevăzută cu o toartă în bantă ce se leagă sub buză și sub maxima rotunjire. O șanțuire întreruptă de toartă chiar pe mijlocul vasului. Trunchiul de con superior pictat cu pastă alb-gălbuie în bastonașe. Pe buză în exterior o bantă pictată. Dimensiuni: Î: 9,9cm, Dg: 8,1cm, Dm: 6,8cm, Db: 4,6cm (foto 23)
