## Biserica *Sfântul Nicolae* din Pietreni, com. Costești, jud. Vâlcea. (Scurt istoric și cercetări arheologice preventive 2010).

Mariana Iosifaru

Cercetările arheologice preventive<sup>14</sup> din vara anului 2010, prilejuite de consolidarea și restaurarea bisericii, grav afectată de cutremurele din 1977 și 1986, confirmă existența unei vechi biserici din lemn, fără a se putea preciza de când datează.

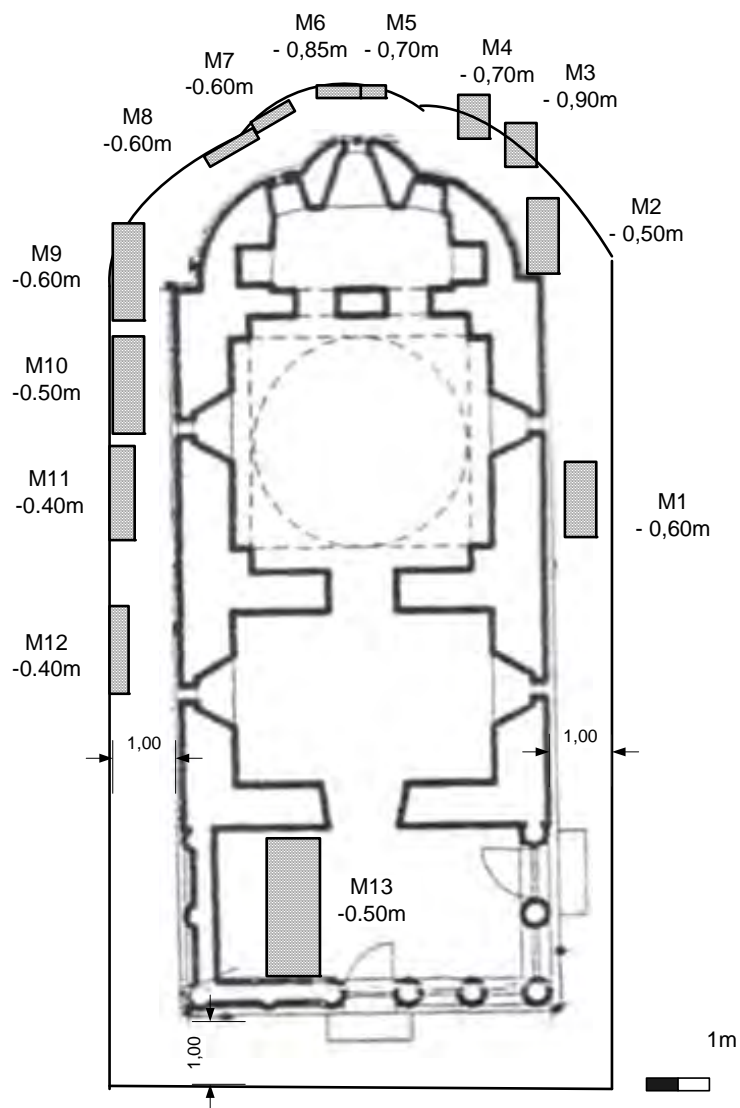
**PI. 1**

În exterior a fost trasat de jur-împrejurul bisericii un șanț (S. I, în planurile noastre), cu lățimea de 1,00 m și adâncimea de 1,00 m (Pl.1)<sup>15</sup>. Fundația și elevația au fost realizate din piatră de calcar și mai rar piatră de râu, prinse cu mult mortar, cu șanț de fundație, având la bază tiranți de lemn, groși de 0,15 m, prinși în cuie de fier. Aceiași tiranți de lemn încadrați în zidărie sunt deasupra brâului central și la partea superioară. Piatra de calcar folosită la fundație și parțial la zidărie se găsește din abundență în zonă fiind cunoscută sub numele de *sigă*. Pe latura de vest, de o parte și de alta a intrării, lângă tiranți, au fost descoperite urmele a opt gropi mici de pari cu diametru de 0,10 m și adâncimea de 0,20 m, dispuși la 0,30-0,40 m unul de altul, ce aveau scopul de a absorbi umezeala și probabil de a fixa talpa, ținând cont de faptul că în colțul de sud-vest al fundației, la bază, a fost găsită o mare piatră de calcar, nefasonată, lungă de cca. 1,80 m și groasă de 0,60 m ce ieșea cu 0,40 m, în afara șanțului de fundație. Pe latura de nord o altă mare piatră de calcar pe o lungime de 2,30 m, ieșită în afara fundației cu cca. 0,50 m. Adâncimea fundațiilor variază în funcție de înclinarea pantei. Astfel, pe latura de vest adâncimea fundațiilor este de -0,65 m, iar la est adâncimea acestora ajunge la -0,75 m -0,90 m. Nivelul de călcare în exterior este ridicat cu maxim 0,10 m, mai ales pe latura de vest unde există un trotuar din ciment, lat de 0,80 m.

În șanțul exterior au fost descoperite, lângă fundație, (Pl.1) mai multe morminte (M) dispuse pe latura de sud (trei morminte principale și un mormânt secundar), iar pe latura de est patru morminte, protejate pentru a nu fi distruse în timpul lucrărilor de consolidare, fiind în schimb dezvelite parțial și acoperite cu grijă. Adâncimea mormintelor variază între 0,40 și 0,85 m. (Pl.1).

**PIETRENI 2010**  
**S.I; M1 – M13**

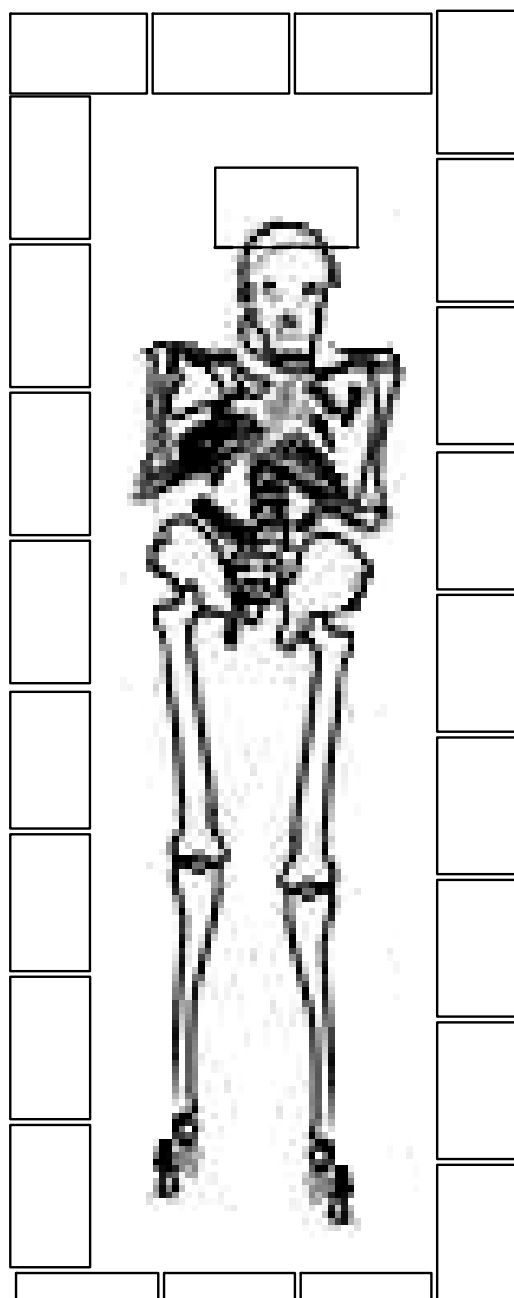
Pl. 2

În pridvor, pe latura de nord a intrării, la 0,35 m de aceasta, după ce s-a scos scândura de brad, pusă pe grinzi, a fost îndepărtată șapa de ciment groasă de 0,10-0,12 m și stratul de nisip fin gălbui-lutos, gros de 0,17-0,20 m, a fost descoperită cripta unui mormânt cu dimensiunile de 0,85 x 2,20 m. Cripta se află lipită de fundație pe latura de vest, este făcută din cărămidă și prinsă cu mortar. Dimensiunile cărămizilor: 0,25 x 0,14 m și grosimea de 0,05 m. Scheletul a fost descoperit la adâncimea de -0,50 m, având lungimea de 1,75 m, fără inventar(foto.4-6). Sub cap a fost descoperită o cărămidă cu inscripția: *Pahomie eromonah* (foto.7). Cinstea ce i s-a făcut de a fi îngropat în pridvorul bisericii ne îndreptățește să afirmăm că a fost unul dintre ctitorii menționați în pomelnicul început odată cu ridicarea bisericii, și a slujit la această biserică. E vorba de Pahomie monahul, unul dintre ctitori, menționat în pomelnic și devenit probabil între timp ieromonah.

PIETRENI 2010  
M 13 + Mormânt  
*Pahomie Ieromonah*

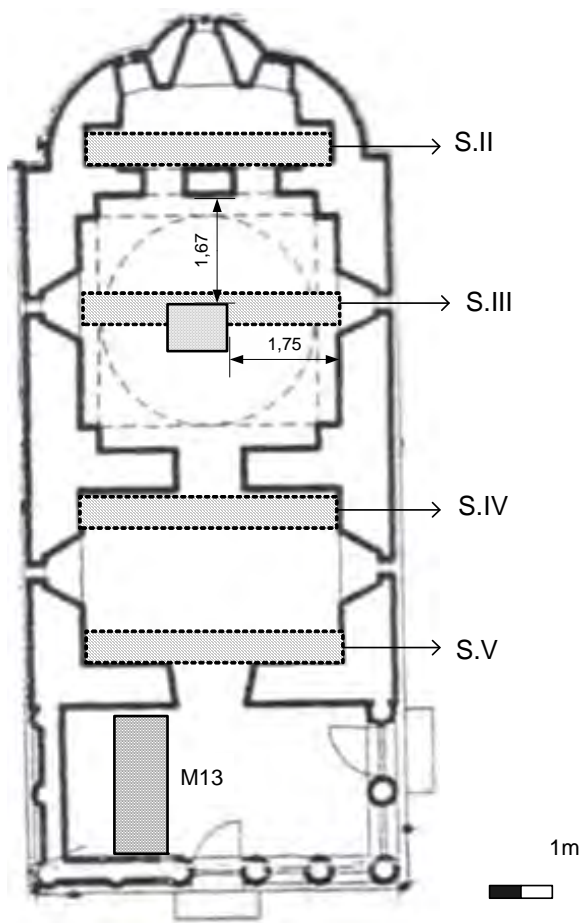
**Pl. 3**

În interiorul bisericii au fost trasate patru șanțuri, notate S.II-S.IV, cu lățimea de -0,50 m (Pl.3). S-a procedat la scoaterea pardoselii din scândură de brad, lată de cca 15-19 cm și groasă de 3 cm, pusă pe grinzi groase de 8 x 6,5 cm, vopsită cu maro-roșcat, având plinta de pe margine lată de 5 cm și grosă de 2,5 cm. Pardoseala a fost pusă pe o șapă de ciment, groasă de 0,10-0,15 m. (aceasta a fost pusă direct pe cărămida care a constituit pardoseala inițială a bisericii). Cărămizile au formă pătrată, bine arse și finisate cu multă grijă, având dimensiunile de 20 x 20 cm, groase de 6 cm. și au fost puse pe o șapă de mortar în amestec cu praf de cărămidă, groasă de 5-7 cm, având o culoare ușor roșcată. În naos a fost descoperită o lespede dintr-o rocă cu mult nisip în compoziție, având dimensiunile de 0,95 x 0,80 m și o grosime ce variază între 10 și 15 cm, în jurul ei fiind pusă pardoseala de cărămidă. Se afla așezată la 1,75 m de peretele de sud al naosului și 1,67 m de intrarea în altar. Am considerat că lespedeaua a avut rolul de a marca locul mesei sfinte de la vechea biserică existentă aici, cu atât mai mult cu cât a fost descoperită și o bârnă din lemn la -0,40 m de la nivelul de călcare, lungă de 2,50 m, lată de 0,30 m, sfărâmiată, cu urme de arsură puternică. Să fi ars oare vechea biserică? Urme de cărbuni și cenușă, amestecate cu pământ, cărămizi sparte, mortar și piatră de calcar sfărâmată au mai fost descoperite în interior pe latura de nord a pronaosului, tot la adâncimea de -0,40 m.

**PIETRENI 2010**  
**S.II + S.V**

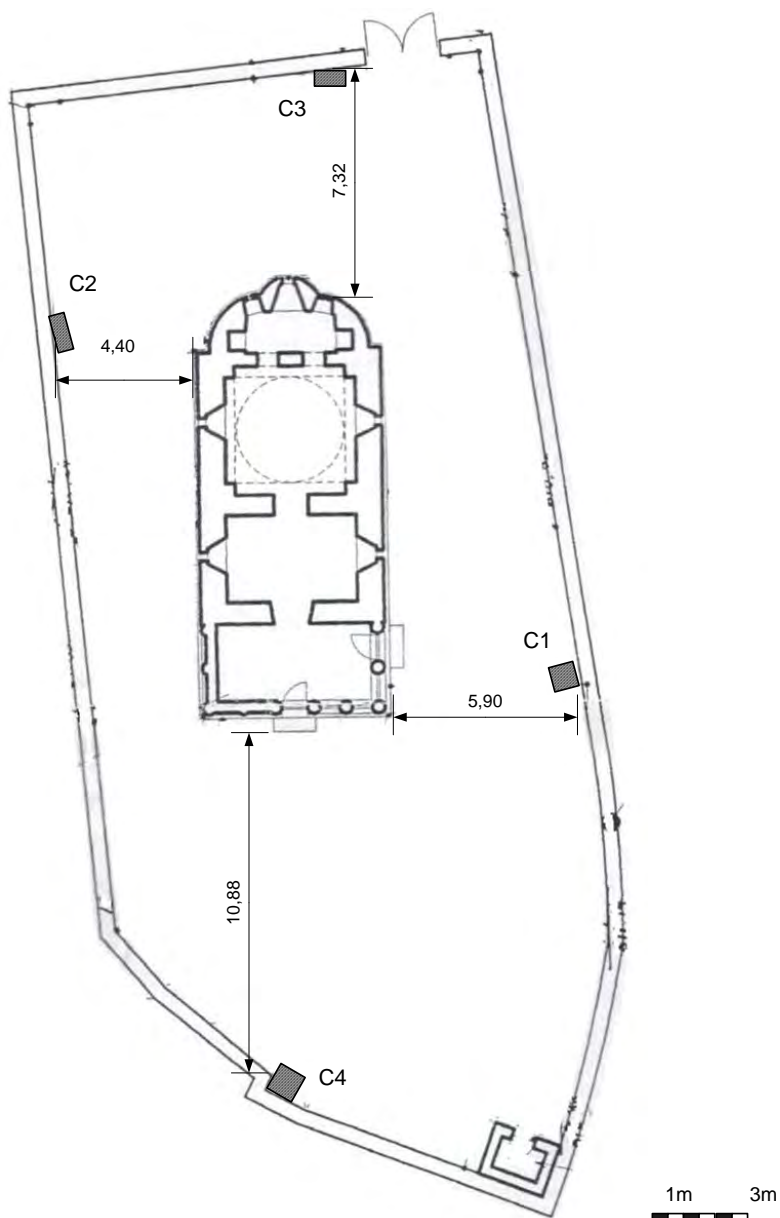
**Pl. 4**

Tot din pomelnic aflăm că la 2 februarie 1810, prin donația logofătului *Pătru isprăvnicelul ot Costești*, se ridică în jurul bisericii zidul de incintă, cu intrarea pe latura de sud-est (Pl. 4). A fost construit din piatră de calcar și foarte rar pietre de râu, golurile fiind umplute cu bucăți de cărămidă spartă înecate în mortar. Înălțimea zidului variază. Pe latura de vest zidul are 2,30 m înălțime, fiind fixat direct de stânca cioplită atât pe orizontală, cât și pe verticală, fără șanț de fundație. Pe latura de est înălțimea este de 1,00 m, pe cea de sud, urmând cursul ușor al pantei, înălțimea este cuprinsă între 1,00-1,50-2,00 m, iar pe cea de nord are cca. 1,00 -1,10 -2,00 m. Adâncimea șanțului de fundație a zidului de incintă pe laturile de est, nord și sud este de cca. 40 -50 cm, iar lățimea zidului de 70-80 cm. Pentru aceasta au fost trasate patru casete (C1-C4) de control, cu dimensiunile de 0,50 x 1,00 m (C2-C3), și 0,90 x 0,90 m (C4). În Caseta 1(0,80 x 0,80 m), trasată pe latura de sud a zidului de incintă, a fost descoperit la -0,40 m, un mormânt secundar. Nu se poate preciza când au fost depuse în acest loc osemintele și cui au aparținut. Zidul de incintă se păstrează mai bine pe latura de est (foto 8-9), fiind destul de degradat pe latura de vest (foto 10).

**PIETRENI 2010**  
**Zid incinta; C1 - C4**

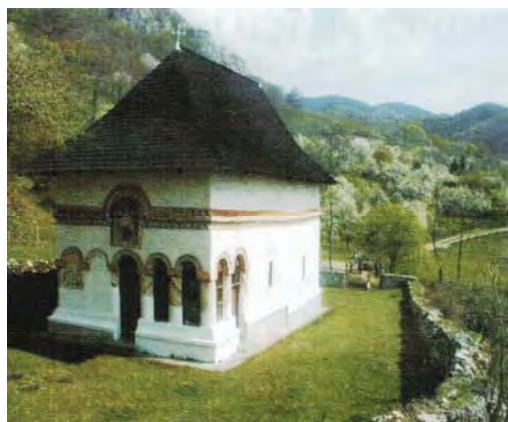
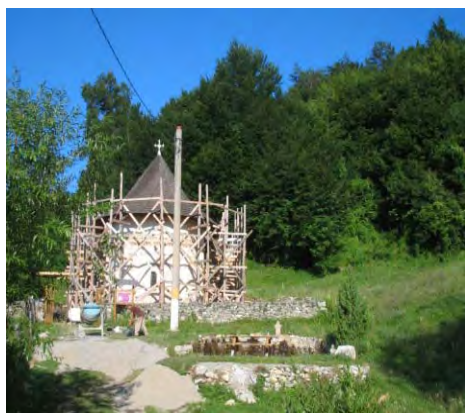
La 47 Km nord-vest de Rm. Vâlcea și 6 km de centrul com. Costești, urmând cursul pârâului *Valea Morii*, după ce treci pe lângă bisericile din Grușetu (1801), Secături (1919, pe locul unei biserici de la 1804 și aceasta construită pe locul unei alte biserici, probabil, de la 1668), Grămești (1664), Ciorobești (1750), ajungi într-un loc în care frumusețea, dar mai ales liniștea desăvârșită a locului, tulburată numai de susurul izvoarelor te îndeamnă la meditație și smerenie de îndată ce treci pragul unei alte biserici, fost schit, biserica cu hramul *Sfântul Nicolae*, din satul Pietreni. (foto1-2)

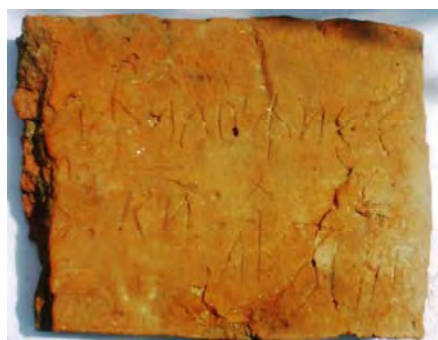
3

În M.5, dispus chiar în dreptul ferestrei altarului, la 0,60 m de fundație și -0,70 m adâncime, a fost înmormântat eromonahul Amfilofie, după cum menționează inscripția aflată pe cărămida fragmentară descoperită sub cap, *Amfilofie eromonah(...)* 28, *leat* 7253. (1744-1745). (foto.3). În pomelnic este ortografiat *Anfilofie monah*<sup>16</sup>. Pe latura de nord au fost dezvelite tot patru morminte. (Pl. 1). În anul 2008, când a fost făcută o casetă pentru stabilirea rezistenței bisericii, s-a descoperit o cărămidă (acum dispărută) pe care preotul Mladin a putut descifra numele unui alt ieromonah- *Dometie eromonah*, pe care a lăsat-o la Mănăstirea Bistrița. Mormântul se afla după spusele preotului Mladin la 4,10 m vest de colțul de pe latura de nord a naosului, la adâncimea de cca. - 0,70 m.
