CERCETĂRI ARHEOLOGICE PREVENTIVE LA BISERICA *BUNA VESTIRE ȘI SF. ARHANGHEL MIHAIL*, DIN SATUL URȘI, COMUNA POPEȘTI –VÂLCEA

Summary: *Church of the Annunciation and St. Michael the Archangel, from Urși village, commune Popești, was built on October 16, 1757 or 1784, by Ion Danciu and priest Costandin. Severely affected by the earthquake in January 1838, officer Nicolae Milcoveanu start rebuilding the church in 1843.*

The repairs in the summer of 2013 required also archaeological research which has resulted in several findings. The most significant is the coin hoard consisting of 99 coins of silver and copper dating in the second half of the eighteenth century and the first half of the nineteenth century (1755-1848). The hoard was probably buried in the months of October-November 1848, in the turbulent times of the autumn of that year.

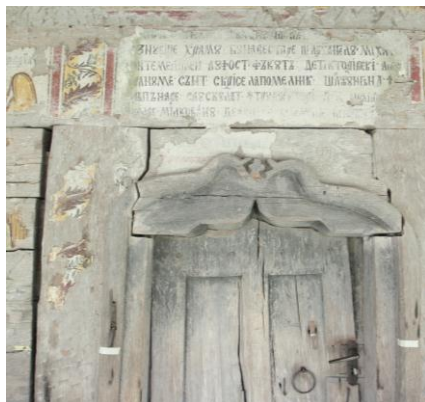
Foto. 2

Însemnarea făcută în grinda de deasupra ușii bisericii - 7303 - (1794-1795) este considerată de majoritatea specialiștilor ulterioară construirii bisericii, probabil este data la care a fost fixată o nouă ușă la intrare sau bârna de deasupra acesteia, frumos decorată, cu sculptura în relief, reprezentând doi șerpi affrontați, având între ei un element cruciform, simbol al Casei Domnului (foto. 2).

biserică, unde se p|răznuește hramu Buna Vestire și Arhanghelu Mihail, |din temeliia ei au fost făcută de cti(t)ori vechi, ale că|rora anume sânt scrise la pomelnic; |și ajungând în |dărăpănare s-au sculat întru ajutori d(umnealui), d(omnul) prapo[rgic]/Nicolae Milcoveanu, de au pus-o pă temelie și au coperi|[t-o] ...curtea și cumpărăn[d]...|...[au îno]it-o cu zugrăveală.²⁶ (foto. 2).

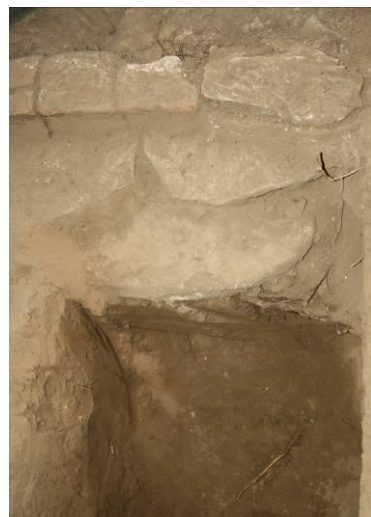
Foto. 4

Biserica a fost ridicată pe o fundație din lespezi mari de piatră, având structură nisipoasă, și bolovani de râu, fără liant, pusă direct pe nivelul de călcare de la momentul construirii (foto. 4). Fundațiile nu erau vizibile la suprafața terenului, dând impresia așezării bisericii direct pe sol. De o parte și de alta a fundației a fost pus pământ bătătorit pentru a da rezistență acesteia. La bază, fundația avea un rând de pietre masive cu dimensiuni de: 80x36x30 cm, 52x35x15 cm, 68x28x17 cm. Între pietre, mai ales la partea superioară, fundația avea fixate cărămizi atât întregi, cât și fragmentare, adăugate de-a lungul timpului pentru a umple golurile dintre pietre (foto. 5). Nu a fost descoperită fundație de piatră pentru pereții despărțitori dintre pridvor-pronaos; pronaos-naos sau naos-altar. Pe fundația lată de cca 0,40-0,50 m și adâncă de -0,30-0,40 m față de nivelul actual de călcare, au fost fixate tălpile realizate din grinzi de lemn cu secțiuni de 0,20x0,40 m, dispuse atât longitudinal, cât și transversal. Sub grinda transversală dintre naos și altar, pe care era fixat iconostasul, a fost așezat un rând dublu de cărămizi cu următoarele dimensiuni: 25x11x4 cm, 20x10x5,4 cm, 25x11x3,5 cm, 23x11x4,5 cm. (foto. 6). Ceea ce ne-a atras atenția în timpul cercetării este faptul că în pronaos, în colțul de nord-est, au fost descoperite, sub nivelul de umplutură, pe o suprafață mică, cărămizi cu dimensiunile de 25x11x3,5 cm, așezate pe un strat de pământ galben, lutos, fin, dând impresia unei pardoseli de cărămidă (foto.7). Nu putem preciza dacă inițial biserica a fost pardosită cu cărămidă. Există prea puține elemente care să confirme acest lucru, deși există în Vâlcea biserici care au avut și altele care mai păstrează pardoseală din cărămidă: biserica de lemn din cătunul Cărpinișu, satul Anghelești, comuna Pietrari, cu hramul *Sfântul Nicolae* (1757) a avut inițial pardoseala din cărămidă în altar și lespezi de piatră fasonată în naos și pronaos, iar biserica de lemn din comuna Dănicei, satul Valea Scheiului, cu hramul *Înălțarea Domnului* (1767) mai păstrează încă pardoseala de cărămidă. Probabil(?) toate bisericile de lemn au avut inițial pardoseală din cărămidă, în această perioadă, pentru ca ulterior, în urma refacerilor, să fie înlocuită cărămida cu pardoseala din lemn.

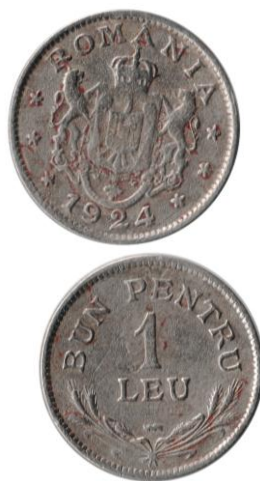
Foto. 10

Materialul arheologic descoperit constă în câteva fragmente ceramice în mare parte atipice, descoperite în umplutură, o cană fragmentară folosită la tămâiat care păstrează cărbuni arși în interior, descoperită pe latura de nord a altarului, lângă fundație, la -0,30 m adâncime, în exterior. Cana este modelată la roată, pastă cu nisip micaceu. Baza tăiată drept, corp cu umeri rotunjiți, gura și toarta rupte din vechime. Decor: la partea superioară două șențuiri și un val de culoare albă, întrerupt de toartă. Dimensiuni - I: 10,1 cm; DB: 7,34 cm, DM: 11,1 cm, DG păstrată: 7,9 cm. (foto. 8) Alte materiale: câteva fragmente de sticlă, puține cuie de fier puternic oxidate, fragmente de sfeșnice din lut și două monede de argint din anul 1905 (perforată central – foto. 9, nr. inv. 15792) și 1924 (foto. 10, nr. inv. 15793). Moneda din 1905 a fost descoperită pe latura de nord-est a altarului, lângă
