Biserica din lemn cu dublul hram *Sfântul Nicolae* și *Sfântul Ioan Botezătorul* din Zătreni. Istoric, arhitectură, stare de conservare și perspective

Abstract: *The Wooden Church with double patron: Saint Nicolas and Saint John the Baptist, from Zătreni. History, architecture, conservation status and perspectives.* This article presents the Wooden Church with the double patron: Saint Nicolas and Saint John the Baptist from the southwestern part of Oltenia, Zătreni commune. According to the inscription, the holy place was built by Ioan Zătreanu, and it was made of wood found in the area. The church is of the ship type, richly ornamented, specific to the Brâncoveanu period. In terms of conservation, the monument is in good condition, but it requires some emergency interventions (the changing of the roof).

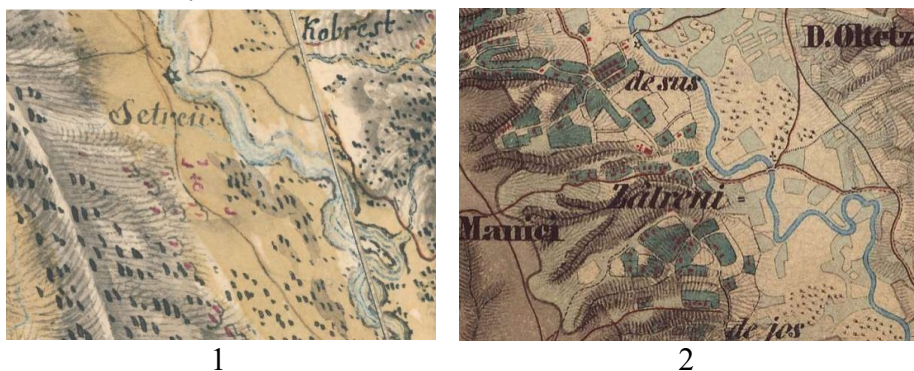
Fig. 1. 1. Harta *Specht* 1791; 2. A doua ridicare militară

Urmărind hărțile militare austrice³ este dificil de identificat în teren biserica de lemn, datorită faptului că în zonă, la cca. 240 m nord-vest de biserica de lemn, se află biserica din zid cu hramul ”Sfântul Nicolae”, lăcaș ridicat între anii 1730-1734. Astfel, pentru zona menționată este semnalată o singură biserică pe hărțile militare, fără a se face distincție între cele două.
