## MUZEUL CIVILIZAȚIEI POPULARE TRADIȚIONALE ASTRA ÎN 2011

*At the end of 2010, the heritage of the open air museum from Dumbrava Sibiului was composed of: 20 specialized constructions with an occupational profile from the main activities of the traditional civilization (fishery, shepherds' huts, sheepfolds and sheep stables, fruit and wine cellars, gold mine shaft); 39 homesteads out of which 3 with shepherding profile, 2 with agriculture and shepherding profile and 34 with crafts profile; 2 crafts workshops without homestead; 67 traditional industry installations; and 3 monuments in the sector of traditional transportation. The most representative collection and, at the same time, the most complete in the country is the one of traditional industry installations which is composed of 36 food industry installations, 6 timber industry, 1 mine industry, 1 metallurgical industry, 19 textile industry out of which 4 are genuine complexes of traditional industries. Two pavilions specialized on themes (one in which are exhibited all the types of fruit crushers and presses known in Romania; in the second one, inaugurated in 2007, are presented rolling means of transportation) give once aga

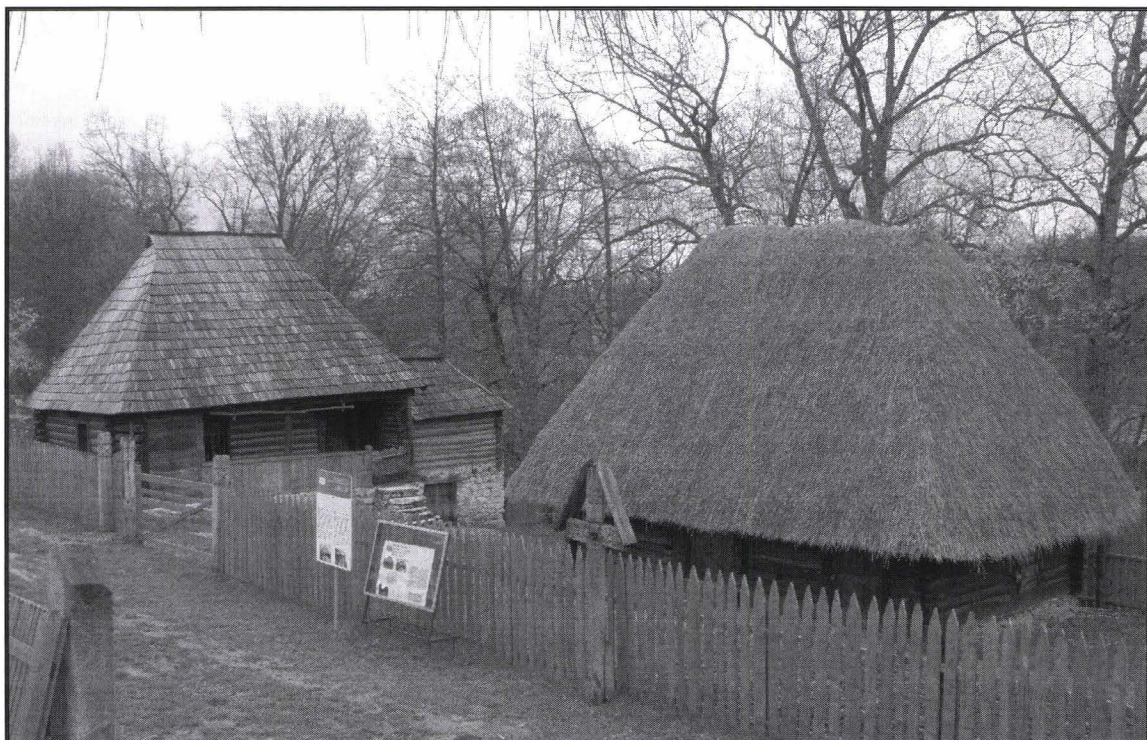
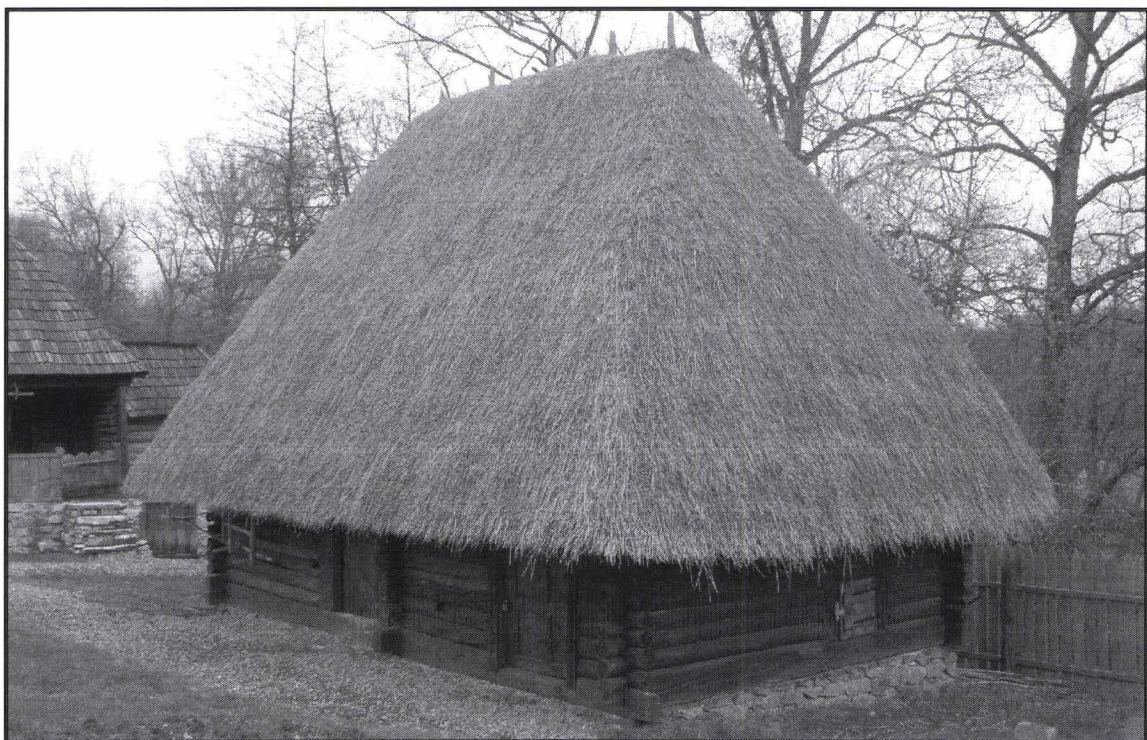
11. *Caracterizarea generală*:
  - dimensiuni: L – 13,97 m; LA: 4,90 m; l – 9 m
  - plan: dreptunghiular
  - elevație:
    - fundație: 1,83 m
    - temelie: piatră de carieră locală (între 0,3 m – 1,9 m)
    - amplasare pivniță: sub camera cu unelte
    - pereți: lemn de brad rotund
    - îmbinare pereți: cheotoare rotundă
    - învelitoare: șită de brad
    - acoperiș: în 4 ape
  - acces (uși, scări): 4 uși (1 la pivniță, 3 la camerele casei); scară de acces în prispă
  - sistemul de încălzire (evacuarea fumului) și prepararea hranei: sobă cizmă cu evacuarea fumului în pod
  - iluminare (ferestre): 3 ferestre în camera bună, la celelalte două camere și la pivniță nu sunt ferestre
  - elemente decorative: rozete și linii drepte la stâlpii porțiței și la stâlpul ușitei de prispă
  - inscripții: nu sunt

*Gospodăria de miner marmurar din Alun – în muzeu*  
*Marble miner's homestead from Alun – inside the museum*

Casa, așezată pe o fundație din piatră, este construită din bârne rotunde de brad încheiate la capete în cheutoare dreaptă cu învelitoarea acoperișului din *praștilă* (șiță,

șindrilă) și are un plan complex, reunind camera de locuit, cămara de alimente, cămara de unelte (stoborul de la târnaț), cuptorul de pâine și pivnița (sub cuptorul de pâine).

Șura, datată din anul 1868 printr-o inscripție plasată pe stâlpul de la intrare, este o construcție cu planul dreptunghiular, de dimensiuni medii (8 x 4 m), realizată din cununi orizontale din bârne de stejar încheiate în cheutoare dreaptă, cu acoperișul în patru ape, având învelitoarea din paie. Se compune din șura propriu-zisă și grajdul cu ieslea amenajată de-a lungul peretelui ce desparte cele două spații. În podul grajdului se depozita nutrețul pentru vite. Grajdul este podit cu scândură groasă, având o scurgere spre exterior, în direcția peretelui cu intrarea.

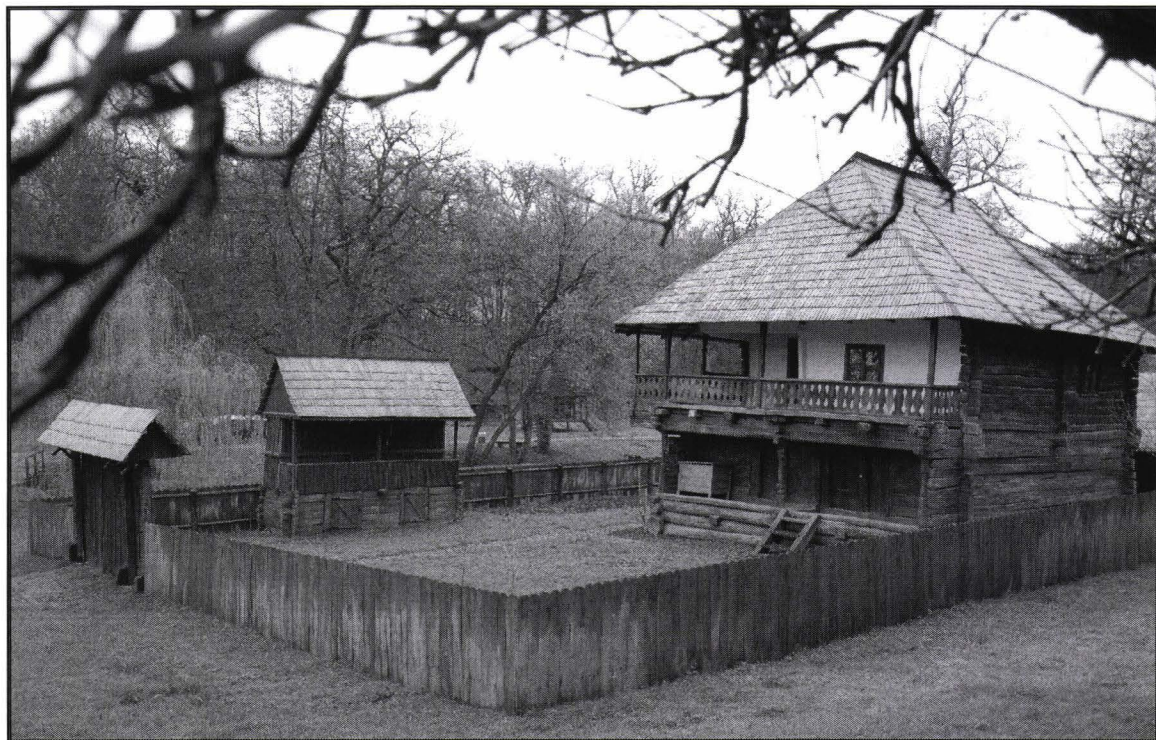
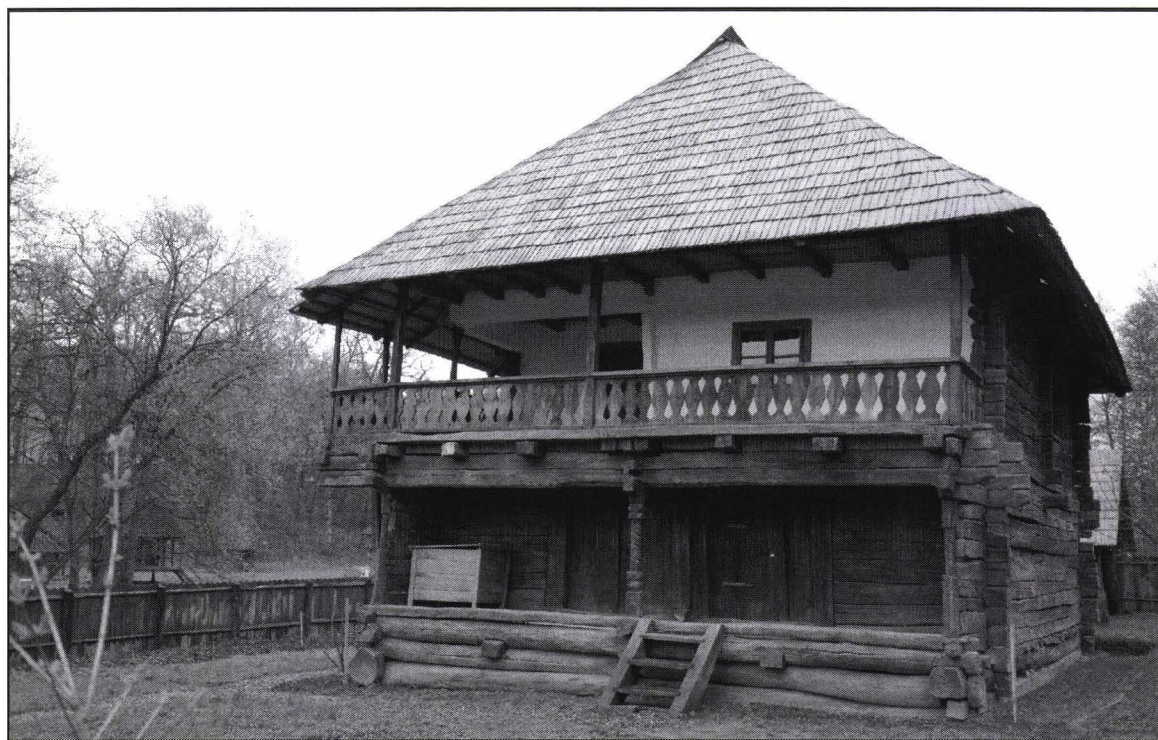
- dimensiuni: L – 8,62 m; LA – 8,53 m; l – 9,3 m
- plan: pătrat
- elevație:
  - *fundație*: piatră
  - *temelie*: bușteni de stejar rotunzi, decojiți, încheiați în cheutoare dreaptă

- *amplasare pivniță*: funcția de pivniță este îndeplinită de primul nivel al casei, având compartimentare dublă
  - *pereți*: bârne de stejar cioplite în 4 muchii

- *îmbinare pereți*: îmbinări drepte (cheutoare dreaptă)
  - *învelitoare*: șită de brad de 70 cm, bătută la două rânduri
  - *acoperiș*: în 4 ape
- acces (*uși, scări*): 6 uși (2 la primul nivel, 2 de intrare în camere și două interioare)

- sistemul de încălzire (evacuarea fumului) și prepararea hranei: sobă cu „țâțe” pentru camerele de locuit și vatră liberă cu corlată în bucătărie
- iluminare (*ferestre*): 3 ferestre, câte una la fiecare cameră

- elemente decorative: la stâlpii prispei, motive geometrice, la grinzile longitudinale decupaj în treaptă cu barda
- inscripții: nu sunt

*Gospodăria de pomicultor din Bălănești – în muzeu*  
*Orchard homestead from Bălănești – inside the museum*

Casa prezintă parter și etaj. Parterul casei este compus din pivniță și celar, ambele destinate depozitării uneltelor folosite pentru cultivarea viței de vie și a pomilor fructiferi. Etajul rămâne utilizat ca locuință, fiind format din trei încăperi, bucătăria cu vatră liberă și *cortabă* (primbă) și două încăperi de locuit cu *sofic* din cărămidă. Accesul la etaj se face printr-o scară adosată peretelui din partea stângă, într-o prispă largă mărginită de elemente traforate, apoi în bucătărie și de aici se accede în camerele de locuit prin două intrări.

Construcția este realizată din bârne masive de stejar clădite pe o structură impunătoare din bușteni de mare durabilitate. Acoperișul este realizat în patru ape, iar învelitoarea din șindrilă.

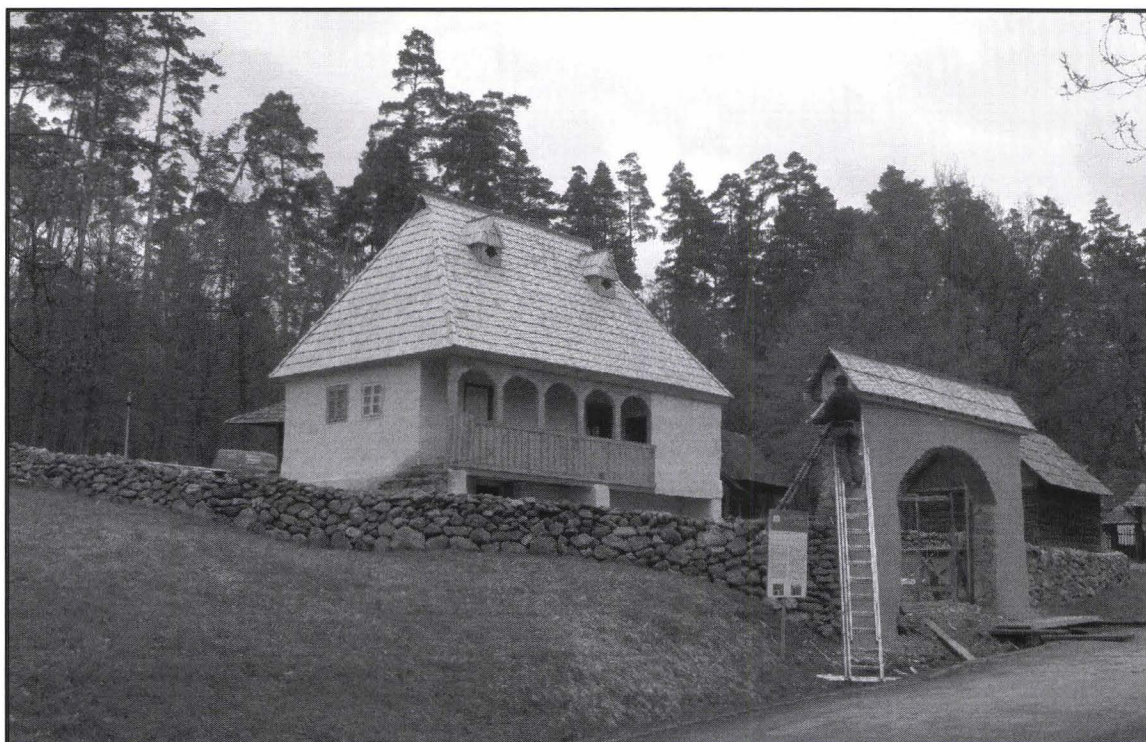
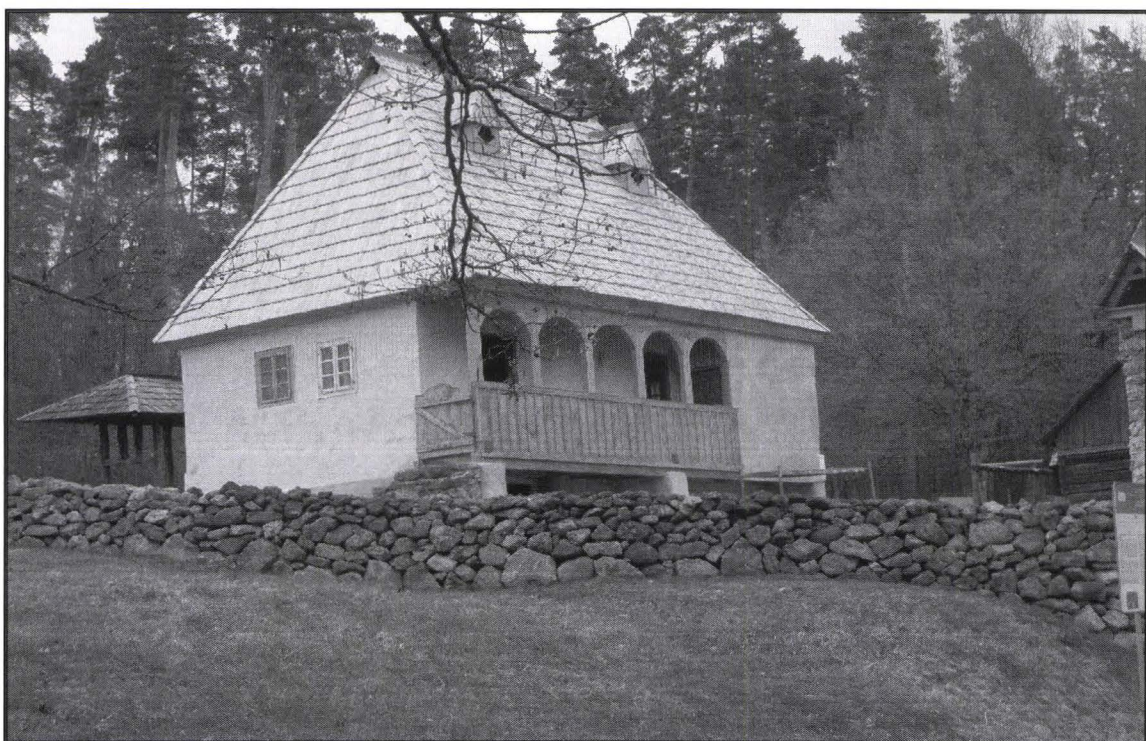
- dimensiuni: L – 9,1 m; LA – 5,85 m; l – 8 m
- plan: dreptunghiular
- elevație:
  - *fundație*: piatră de carieră din Roșia Poieni
  - *temelie*: 1,85 m
  - *amplasare pivniță*: 2 pivnițe sub întreaga construcție

- *pereți*: bârne din lemn de brad, tăiate în „trașcă”, de dimensiuni mari (30-70 cm/12 cm)
  - *îmbinare pereți* coadă de rândunică consolidată cu cuie din lemn de frasin

- *acoperiș*: acoperiș în 4 ape
  - *învelitoare*: șită de brad de 50 cm, *horjită* și *teșită* la capete
- acces (*uși, scări*): 6 uși (3 camere, 1 la cămară și 2 la pivniță)

- sistemul de încălzire (evacuarea fumului) și prepararea hranei: sobă de tip „camniță” cu evacuarea fumului în pod
- iluminare naturală/artificială: (*ferestre*): 6 ferestre, câte 3 la fiecare cameră, lampă de grindă pentru fiecare încăpere de locuit, lămpaș pentru pivniță

- elemente decorative: arcadele prispei
- inscripții: text în limba română scris în alfabet chirilic

*Gospodăria de miner aurar din Corna – reconstruită în muzeu*  
*Homestead of a gold ore miner from Corna – rebuilt within the museum*

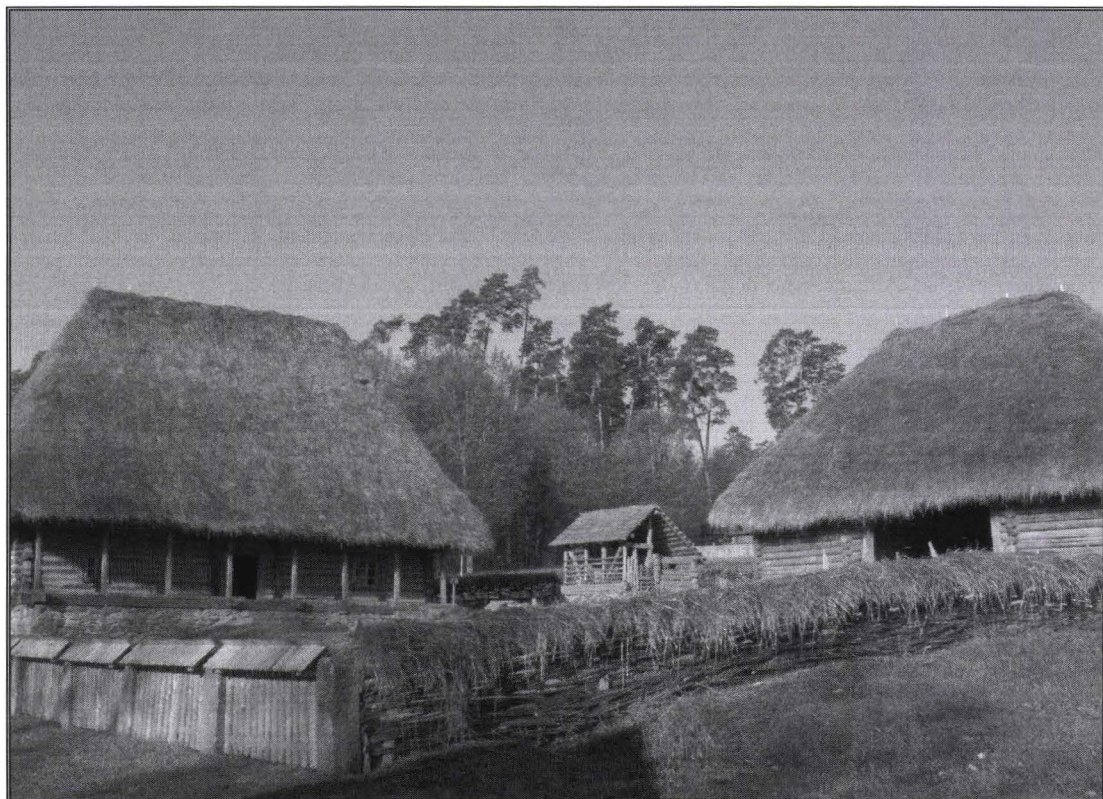
*Gospodăria-atelier de prelucrare a pietrei din Cupșeni – în muzeu*  
*Homestead and workshop for processing stone from Cupșeni – inside the museum*

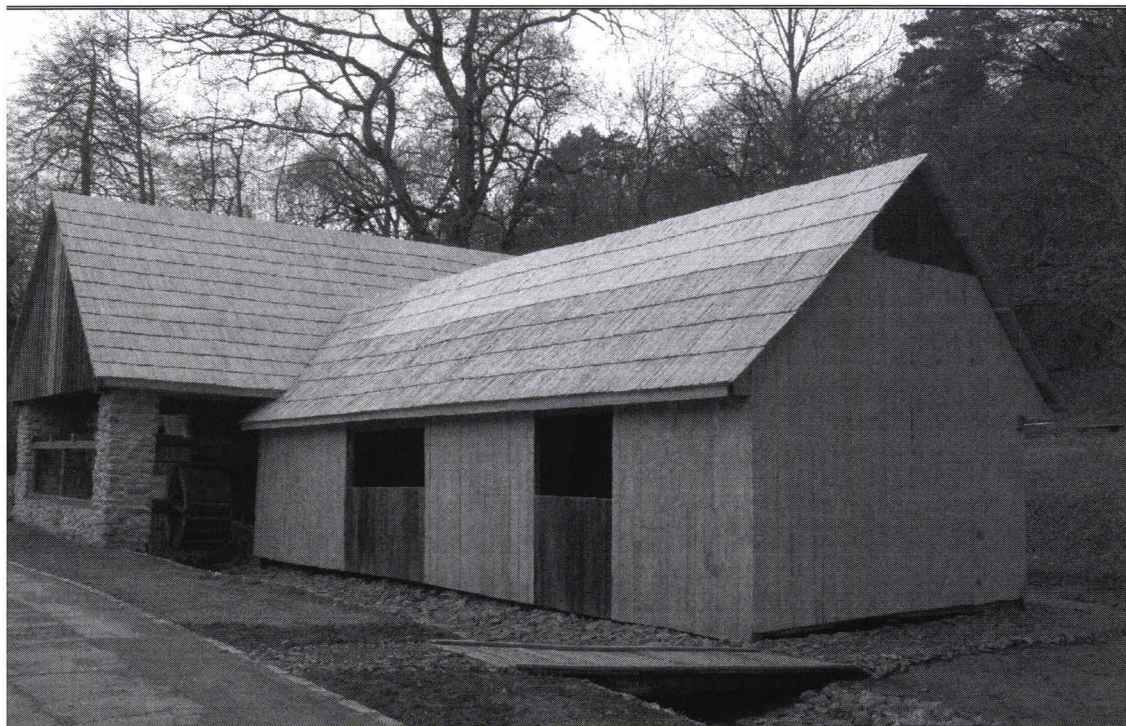
1. *Denumirea instalației*: Darace
2. *Categorie*: Complexes hidraulice
3. *Datare*: începutul secolului XX
4. *Descrierea instalației*: Instalații de factură industrială realizate la fabrica Rieger din Sibiu acționate de aceeași roată hidraulică pe a cărei ax se află o roată de lemn legată printr-o curea la o roată volantă metalică ce transmite mișcarea la darace prin intermediul unei curele. Daracele sunt adăpostite într-un șopron de mari dimensiuni.
5. *Particularități*:

*Complexul de industrii hidraulice din Rebrîșoara – reconstruit în muzeu*  
*Water-driven industry complex from Rebrîșoara – rebuilt within the museum*

Complexul se compune din moară, trei darace, un lup scărmanător și doi foșalăi. Moara, considerată a avea peste 200 de ani vechime, a funcționat până în anul 1960, când a fost scoasă din funcțiune datorită nerentabilității sale, rezultat al obligației de a plăti statului o cotă-parte exagerat de mare (7000 kg de făină de grâu și porumb).

Moara este o construcție masivă (pereții au grosimea de cca. 0,5 m), de dimensiuni mari (15 x 7 m), din zidărie de piatră. Este împărțită în două spații, casa morii și casa morarului. Pe stratul morii sunt amplasate cele două perechi de pietre, cu anexele corespunzătoare, iar podul casei morarului este folosit ca spațiu de depozitare (unelte, instrumentar etc.). Sub stratul morii este instalația interioară: două roți măseleate și două crânguri, precum și cei doi grindei care se prelungesc până în exteriorul morii, pe grindei fiind amplasate cele două roți hidraulice ale morii. O particularitate interesantă este sistemul de semnalizare a terminării cerealelor puse în coș - o clapetă fixată cu o balama pe una dintre cele patru fețe interioare ale coșului, legată de o talangă. Șopronul daracelor (cca. 12 x 7 m) adăpostește și doi foșalăi, într-un spațiu mai mic, separat de spațiul principal printr-un perete din scânduri. Acoperișul complexului este în două ape, cu învelitoarea din șindrilă de molid.

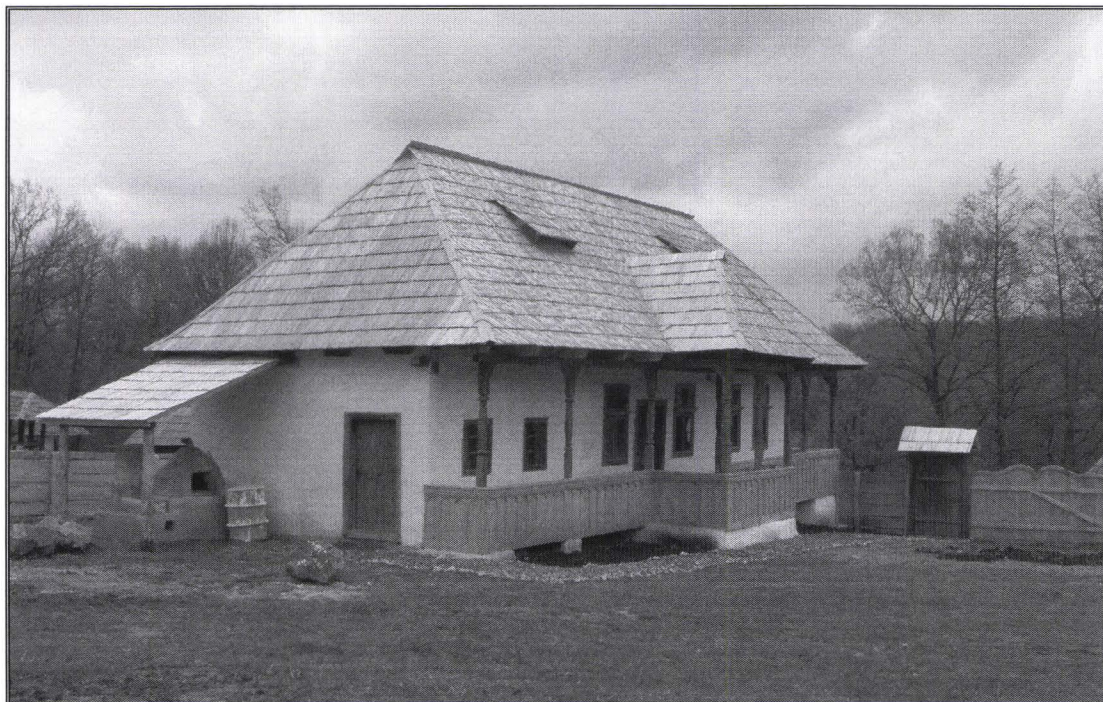
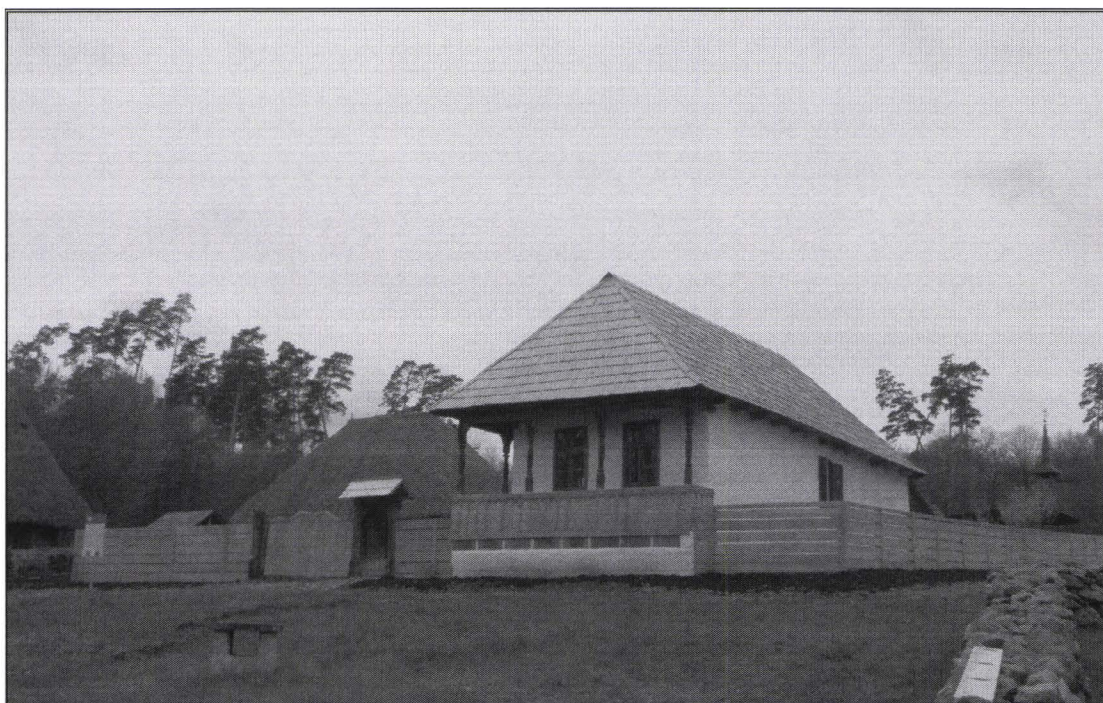
*Gospodăria de miner sărar din Sărățeni – reconstruită în muzeu*  
*Homestead of a salt miner from Sărățeni – rebuilt within the museum*

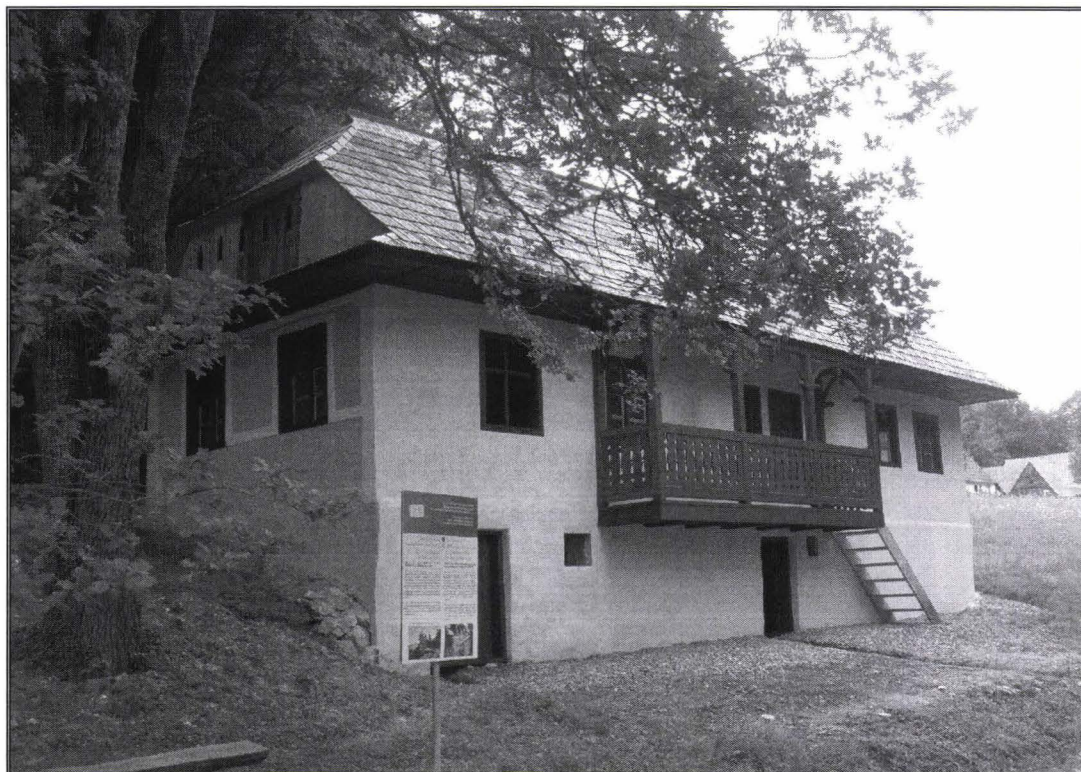
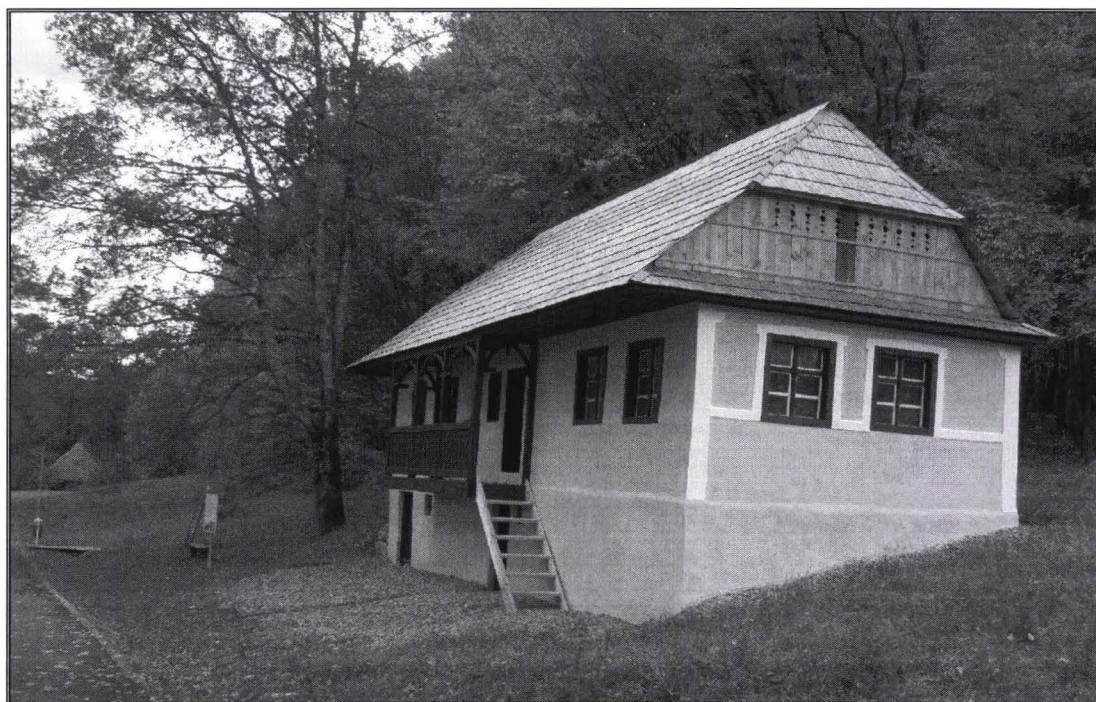
*Casa din Șcheii Brașovului – reconstruită în muzeu*  
*The house from Șcheii Brașovului – rebuilt within the museum*

Casa este tipică pentru arhitectura șcheiană de la mijlocul secolului al XIX-lea, datând din anul 1853, conform inscripției în limba română, în caractere chirilice, aflată pe grinda din „casa dinainte”. Ca tipologie, construcția este trichelulară (la origine bicelulară,

modificată la sfârșitul secolului al XIX-lea), pe două niveluri: demisol parțial (casa fiind așezată, în situ, în pantă, la intersecția a trei străzi), având două pivnițe și parterul, compus din trei încăperi: o tindă mediană, camera mică din față și camera mare din spate. Cele două pivnițe sunt construite din zidărie de piatră, spațiile dintre bolovanii ciopliți sumar fiind umplute cu lut, având rol de liant. Nivelul parterului este construit din bârne de lemn de brad, unele cioplite, altele cilindrice, încheiate în cheutori la colțurile casei, pereții interiori și exteriori fiind tencuiți cu un amestec de lut, bălegar, pleavă și paie. Acoperișul casei, cu șarpantă de lemn, este în două ape, cu câte un fronton la ambele laturi scurte placate cu scânduri de brad verticale. Pe latura lungă de vest a casei, în dreptul tindei și, parțial, în dreptul camerei mari se afla o prispă.
