# **AȘEZĂRI, MONUMENTE ȘI DESCOPERIRI FEUDALE TIMPURI ȘI FEUDALE DIN HOTARELE COMUNELOR CEFĂ, NOJORID ȘI SÎNTANDREI (JUD. BIHOR)**

de  
**IOAN CRIȘAN**

Lucrarea de față își propune să facă cunoscute în literatura de specialitate descoperiri arheologice feudale timpurii și feudale din zona de cîmpie a județului Bihor. Cercetările au fost întreprinse pe interfluviul dintre Crișul Repede și Crișul Negru, partea mai intens cercetată fiind în hotarul comunelor Cefa, Nojorid și Sîntandrei (Fig. 1).

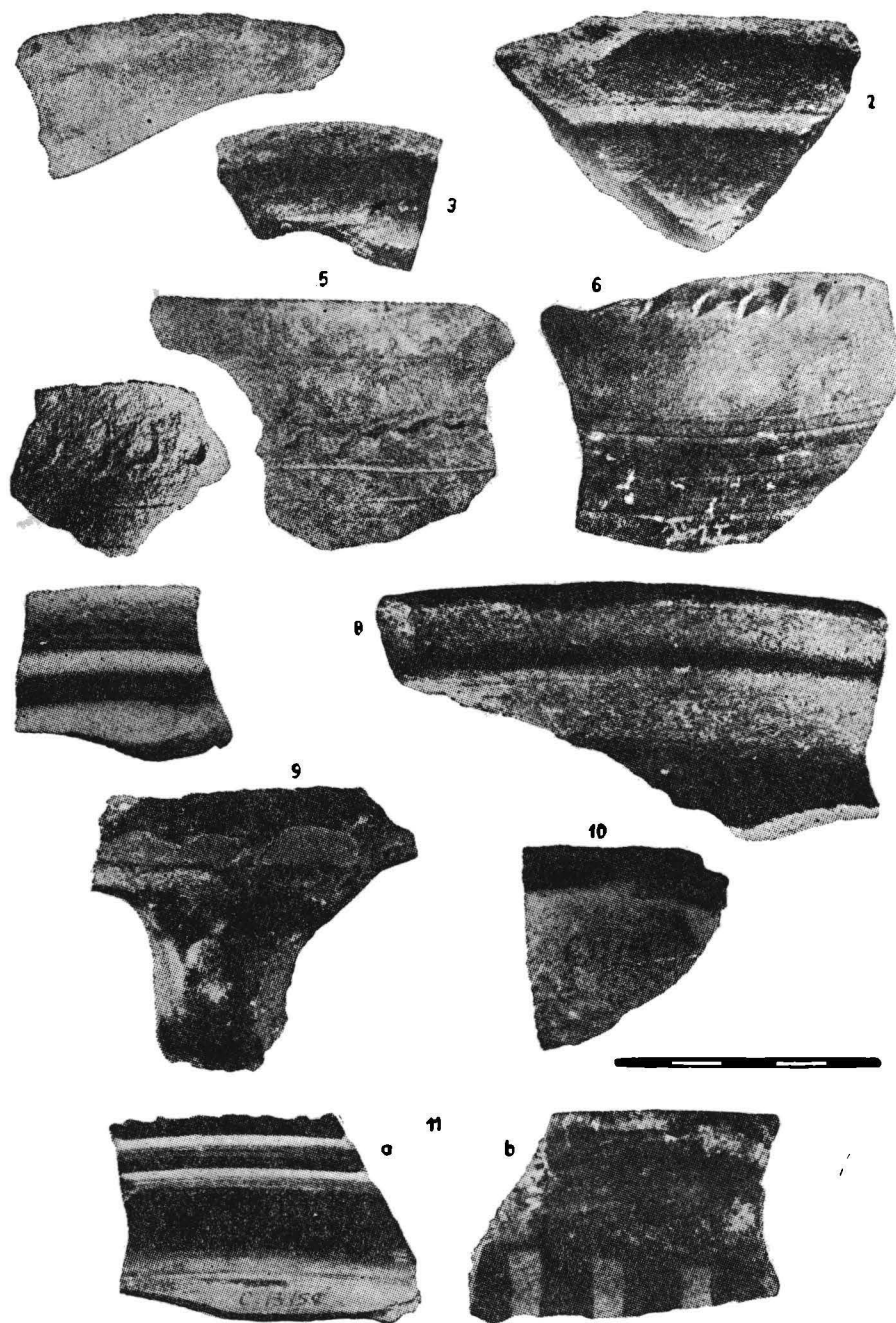
Planșa III. Cefa — Strada Mare: 1, 3 ceramică feudală timpurie (sec. XII—XII); 4—6 ceramică feudală (sec. XIII—XIV); 2, 7—11 ceramică feudală (sec. XV—XVI/XVII).

Fragmentele ceramice dateabile la sfîrșitul sec. XII și în prima jumătate a sec. XIII provin de la vase modelate la roata de mînă din pastă nisipoasă de culoare neagră și cenușie cu aspect zgrunțuros, avînd buza răsfrîntă în afară, rotunjită sau îngroșată (pl. III/1, 3). Pentru perioada următoare (sec. XIII—XIV) sînt caracteristice buzele răsfrînte sub formă de streșină (pl. III/5), decorul fiind alcătuit din impresiuni practicate pe gît sau pe umăr sub care au fost trasate linii orizontale (pl. III/4—6).

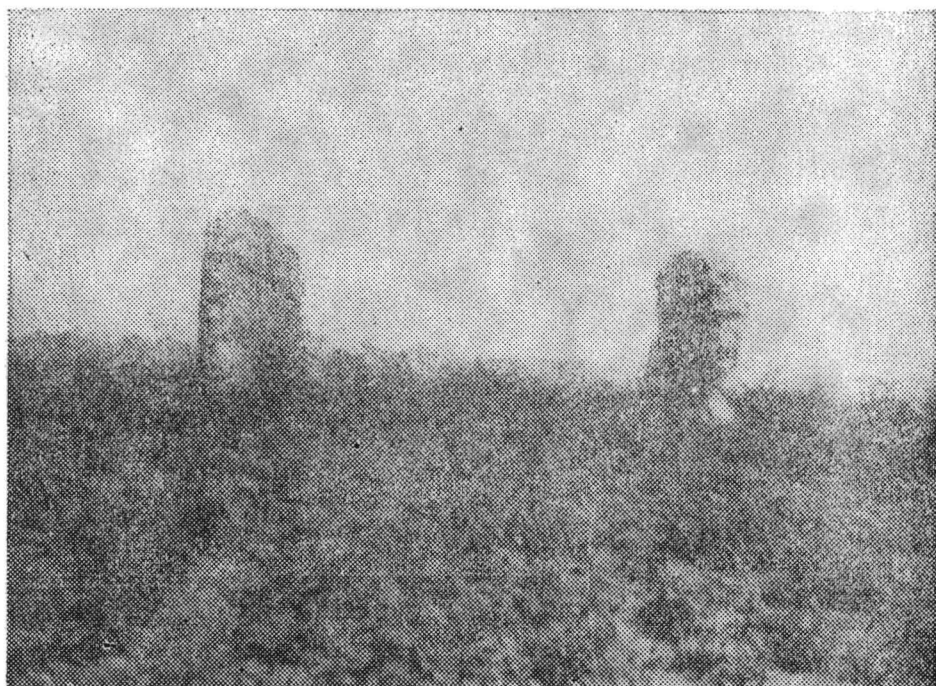
Planșa XVII. Roit — Ferma legumicolă nr. 2. Ruinele bisericii localității dispărute. Tămășeu: 1 vedere; 2 plan.

*Ferma legumicolă nr. 2.* La nord de sat, în stînga șoselei ce duce la Oradea, trecătorii remarcă două fragmente de zidărie. Sînt două colțuri de la o construcție de cărămidă cu trăsături gotice. Fragmentul din spre vest, cu dimensiunile de 2,50/1,70 m și cca 2,70 m înălțime se află la distanță de 4,50 m de cel dinspre est. Acesta din urmă, avînd lungimea de 1,65 m, lățimea de 1,50 și înălțimea de 2,50 m este colțul absidei poligonale a unei biserici de mici dimensiuni. Absida, de aceeași lărgime cu nava, era sprijinită de contraforți și avea în interior probabil formă circulară (pl. XVII). Ruinele aparțin bisericii satului Tămășeu<sup>25</sup>, localitate dispărută după anul 1599<sup>26</sup>. Dacă observațiile noastre sînt conforme cu realitatea — dată fiind starea în care se află ruinele — biserica de la Tămășeu prezenta asemănări ca dispoziție planimetrică cu biserica din Remetea<sup>27</sup>, ctitorie cnezială românească<sup>28</sup> din a doua jumătate a sec. XIII<sup>29</sup> sau începutul sec. XIV<sup>30</sup>. În jurul ruinelor sînt răspîndite sfărîmături de cărămizi și cioburi feudale de sec. XV—XVII (pl. VII/9—14). Lucrări de canalizare au intersectat fundația altor clădiri medievale aflate în apropiere.
