CASTRUL ROMAN DE LA BUMBEȘTI-JIU — PROBLEME DE CONSERVARE-RESTAURARE

VASILE MARINOIU

IULIAN CAMUI

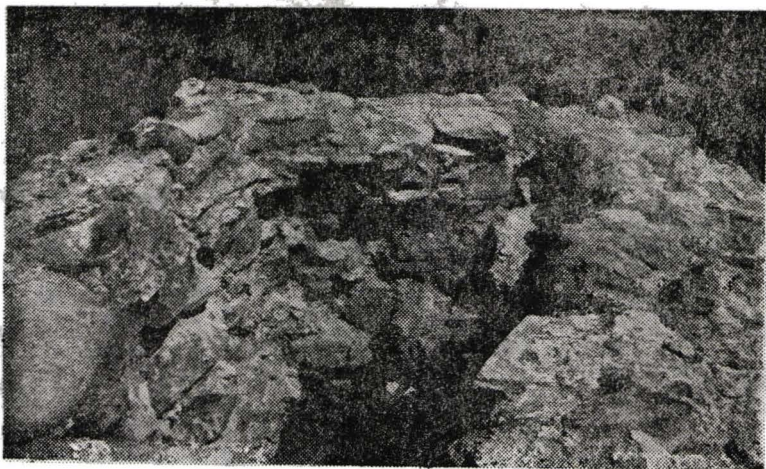
Turnul vestic al porții sudice înainte de restaurare, văzut din exterior.

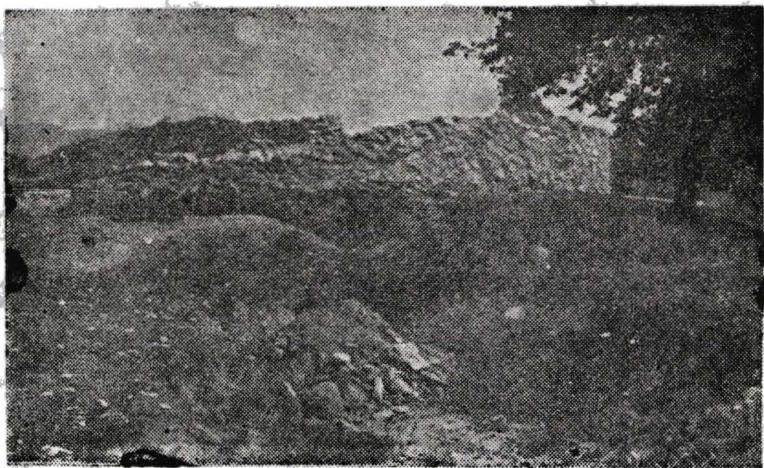
Fațada exterioară a turnului de S-E.

Tot în 1982 s-a trecut și la conservarea-restaurarea celor trei laturi interioare ale turnului din colțul de sud-est, aceste ziduri fiind ridicate până la înălțimea de 1,20 m, nivelul maxim al lor. Vechiul mortar al acestor ziduri ca și zidurile respective erau într-o stare avansată de degradare, pe unele porțiuni trebuind să fie demolate pentru a fi refăcute din nou cu mortar mai rezistent, restaurarea redând și grosimea inițială a zidurilor care era de 0,40 m.

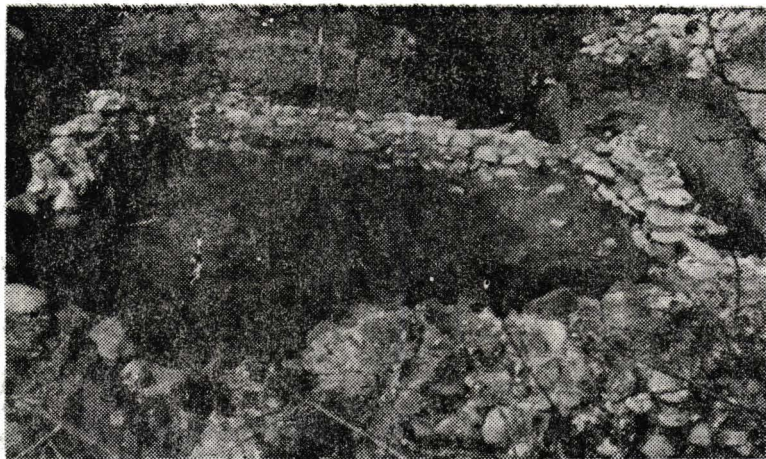
Turnul de S-E înainte de restaurare.

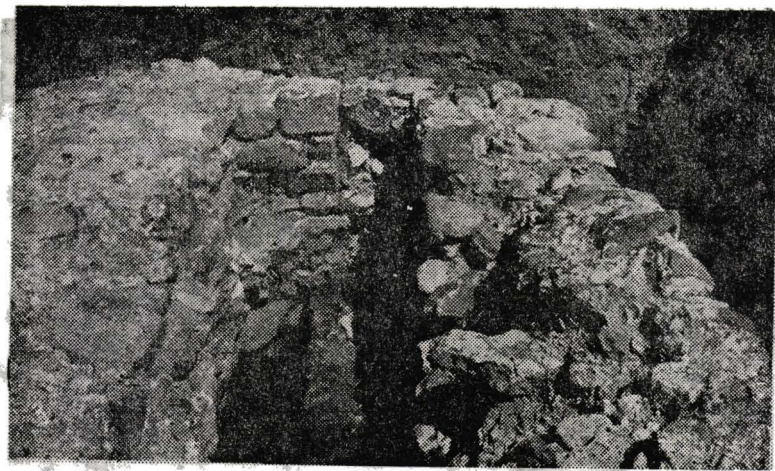
Turnul estic al porții sudice înainte de restaurare — văzut din exterior.

La poarta de pe latura de sud s-au efectuat lucrări de conservare (întregirea colțurilor) la cele două turnuri ce flancau intrarea, impuse de starea avansată de degradare a laturilor adosate construite ulterior zidului de incintă, cu un mortar mai slab.

În anul 1983 lucrările de conservare-restaurare au continuat la turnurile porții sudice, ridicându-se nivelul zidurilor până la înălțimea maximă a zidului original ce se mai păstrează în prezent, pe o înălțime ce variază de la 0,60 m până la 0,80 m, o grosime de 1,30—1,40 m și o lungime de 30 m liniari. S-a căutat să se respecte tehnologia de con-

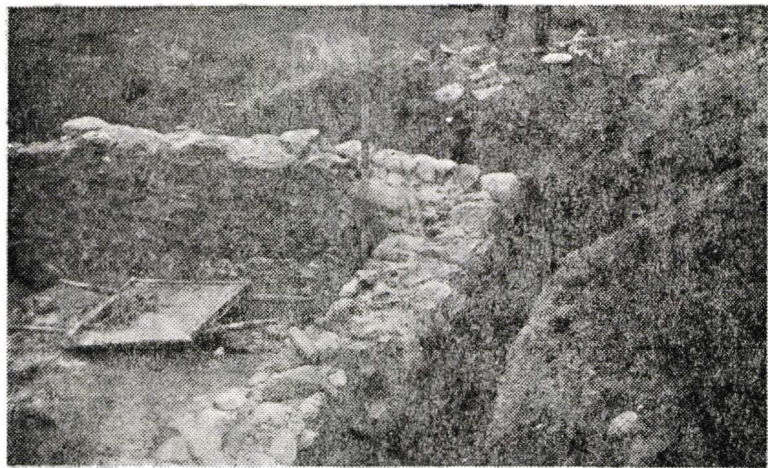
Turnul de S-E în timpul restaurării.

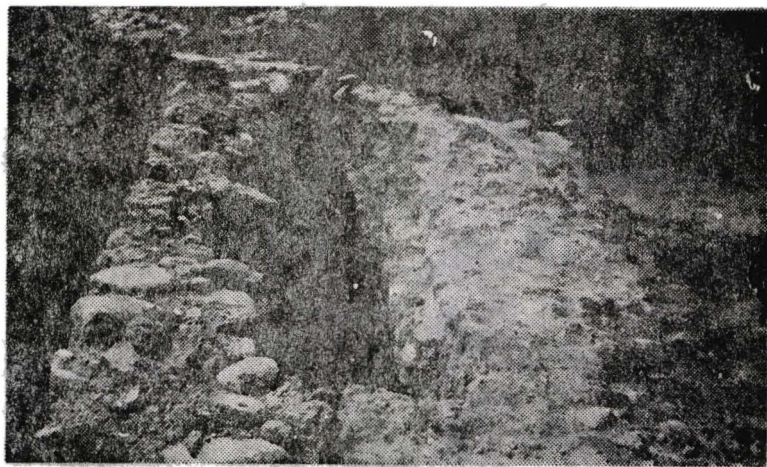
Turnul estic al porții sudice — văzut din interior.

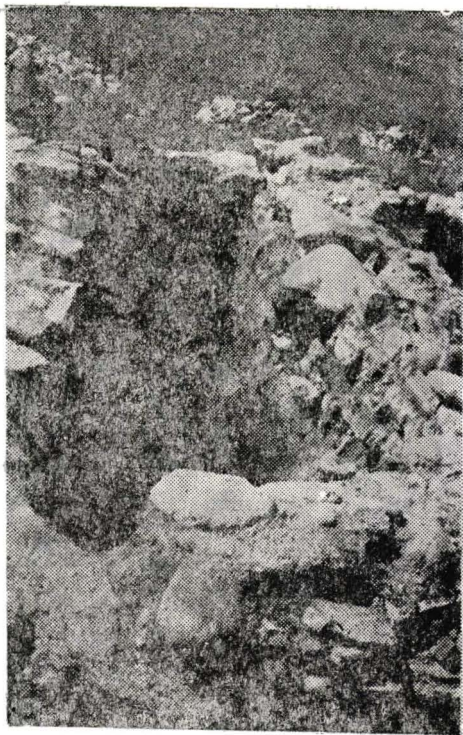
**Turnul vestic al porții
sudice văzut din interior.**

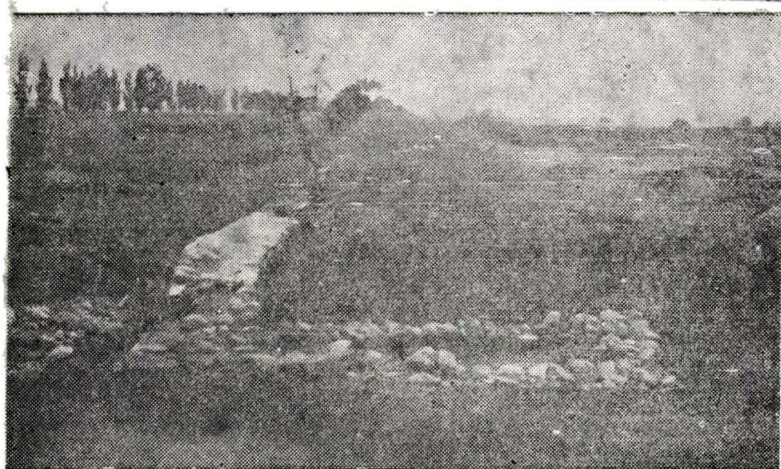
Zidul de est restaurat.

exterioară a zidului, emplectonul și o parte din fundație, ajungându-se la talpa zidului. În anul 1982 s-au început lucrările de conservare-restaurare a acestei porțiuni distruse. După ce s-a înlăturat stratul vegetal și pământul depus, degajându-se traseul fundației pe o lungime de 5 m și o grosime de 1,60 m până la nivelul fundației inițiale, s-a făcut apoi, legătura cu zidul original, refăcându-se fundația cu piatră de râu pe o înălțime de 25 cm, după aceea fundația cu piatră de munte și de râu cu legătură de mortar (var și nisip) în care s-a introdus și ciment, ajungându-se cu acest zid până la 0,80 m. Plomba executată a atins înălțimea primului strat de egalizare al zidului original la înălțimea de 1,05 m, iar în anul 1983 s-a restaurat până la nivelul maxim al zidului de incintă.

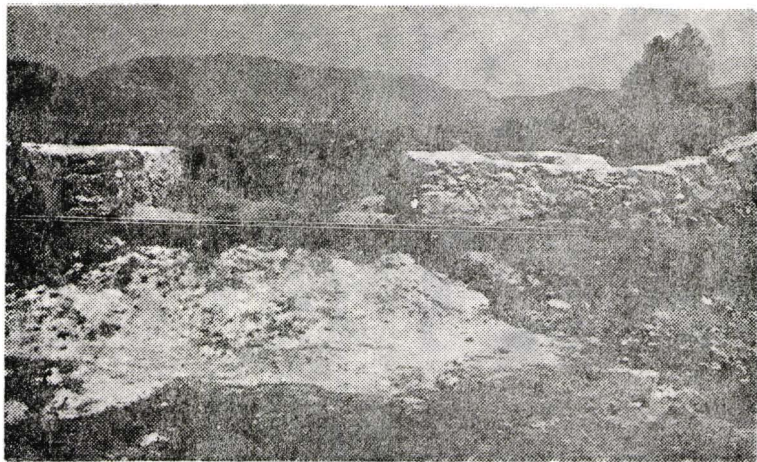
Poarta sudică restaurată.

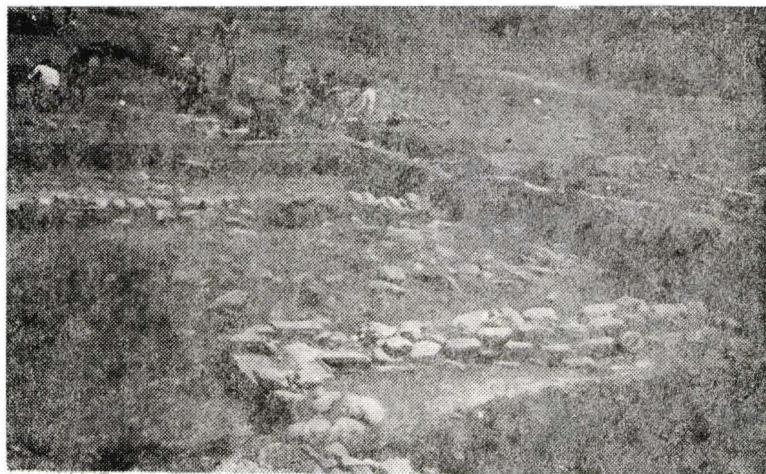
Fundații de ziduri în pretoriu.

S-au consolidat de asemenea, cu mortar și piatră de râu, zidurile pretoriului din caseta I/1983 pe o lungime de 20 m, 0,70 m grosime și o înălțime de 0,20 m. Tot acum s-a consolidat și zidul de incintă al castrului din colțul de nord-est, pe o lungime de 6 m, o grosime de 1,50 m și o înălțime de 0,60 m, unde, totuși nu s-au găsit urme ale fundației turnului de colț cum se presupunea.

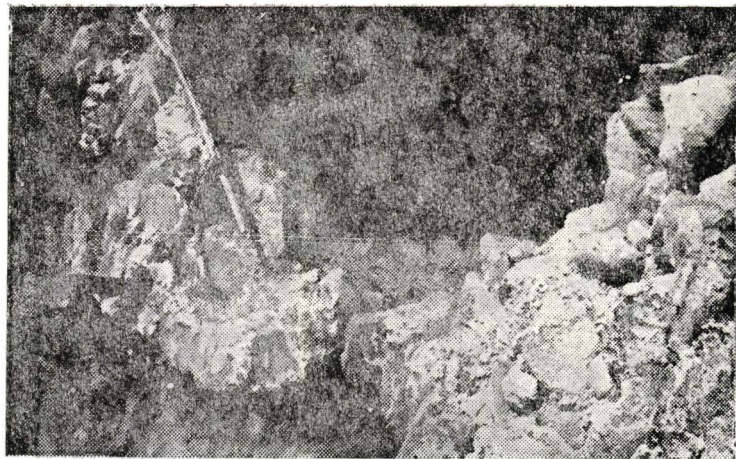
Restaurarea zidului de est.

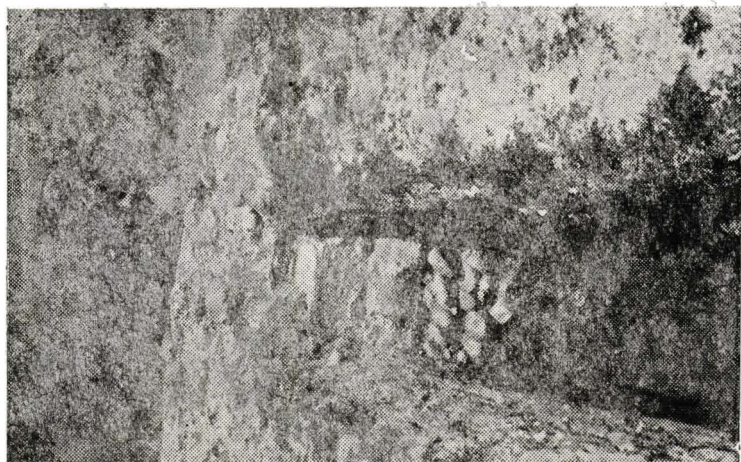
Secțiune prin zidul sudic.

Zidul de incintă a fost construit tăindu-se valul de pămint, din prima fază de construcție a castrului, pe latura exterioară. Pentru construirea lui s-a săpat un șanț de 1,30 m — 1,50 lățime la o adâncime de 80 cm — 1,20 m față de nivelul antic de călcare. Pe o înălțime de 0,40—0,50 m de la talpa fundației se așeza piatră de riu de mărime mijlocie, fără a se utiliza mortar, după care începea zidirea propriu-zisă cu pietre de munte nefasonate și pietre de riu legate cu mortar. Presupunem că tehnica de construcție a zidului de incintă era următoarea: se ridica fața interioară și cea exterioară la început cu pietre de munte de mari dimensiuni — mai ales la exterior — apoi intervalul se zidea cu pietre de riu și de munte, de mărime mică și mijlocie, legătura între pietre făcându-se cu mortar de var — legătura cu mortar mai puternică între bolovanii mari de piatră de pe fața exterioară, pentru a-i asigura soliditate. Zidul se lucra pe porțiuni întinse și înălțimi constante, după care se turna o șapă de mortar de egalizare pentru a-i păstra orizontalitatea. Prezența straturilor orizontale de mortar la diferite înălțimi ale zidului indică etape de construcție necesare uscării mortărului, precum și asigurării unei bune rezistențe construcției. Dacă la fundație au fost utilizați bolovani de riu, la înălțimea paramentului s-a folosit piatră de riu și piatră de stîncă, aceasta cu o față dreaptă cînd era așezată spre exterior. Acestea sînt observații de care va trebui să ținem seama în cursul lucrărilor de restaurare.

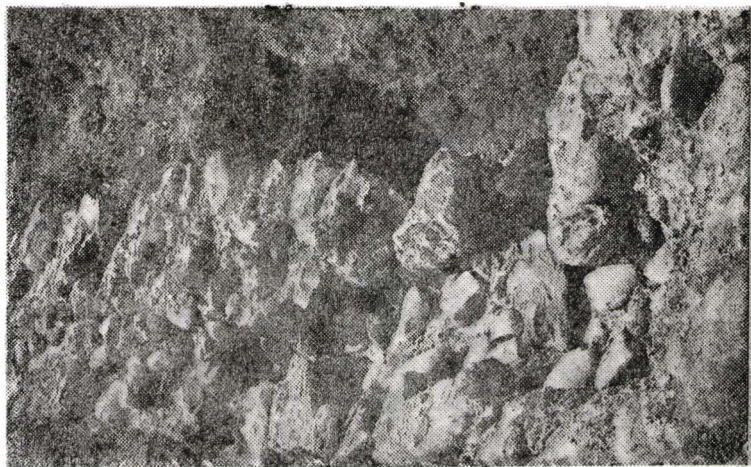
Restaurarea zidului de est.

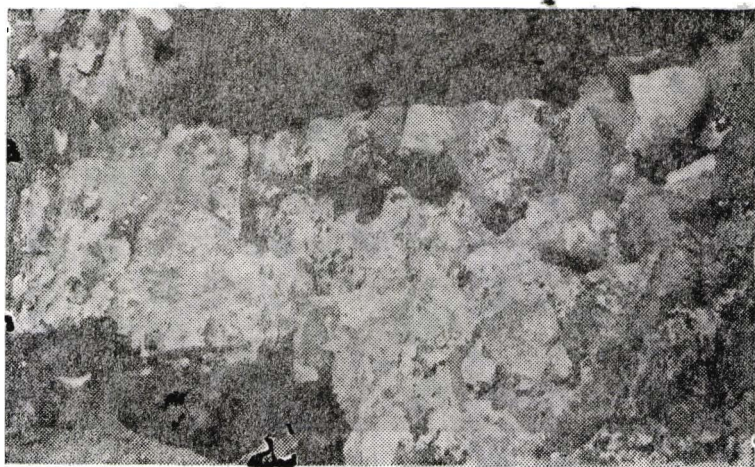
Restaurarea zidului de est.

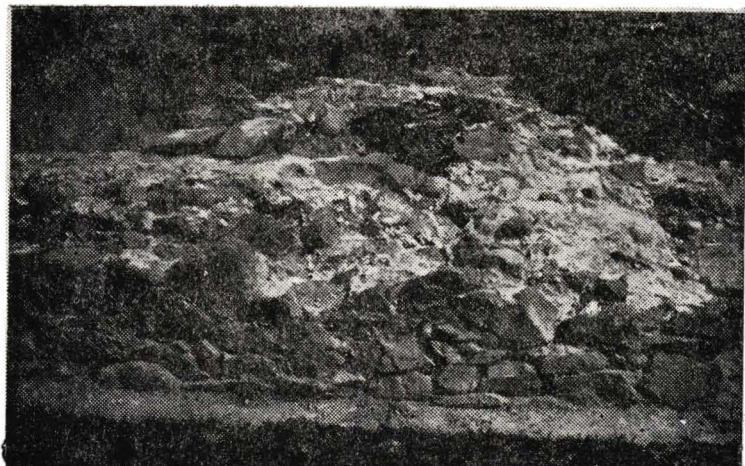
Turnul vestic al porții sudice în timpul restaurării.

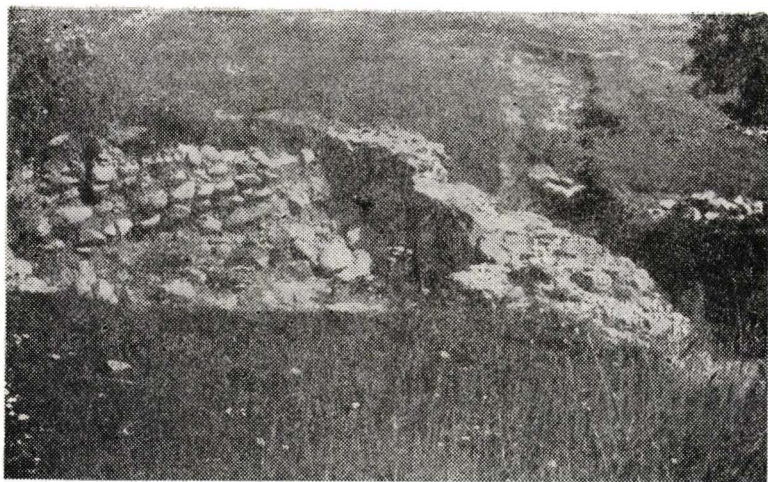
Fragment din zidul turnului de S-E.

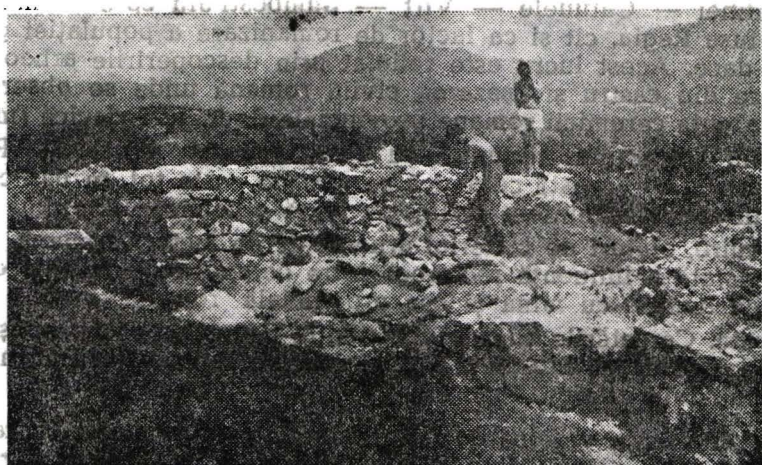
Resturarea zidului turnului de vest al porții sudice

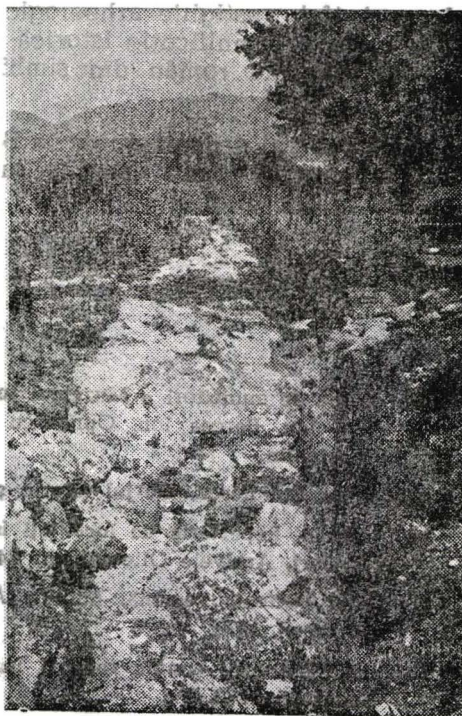
Turnul vestic al porții sudice înainte de restaurare, văzut din exterior
