BISERICILE DE LEMN, EMBLEME ALE ARHITECTURII TRADIȚIONALE DIN GORJ

Olimpia Bratu

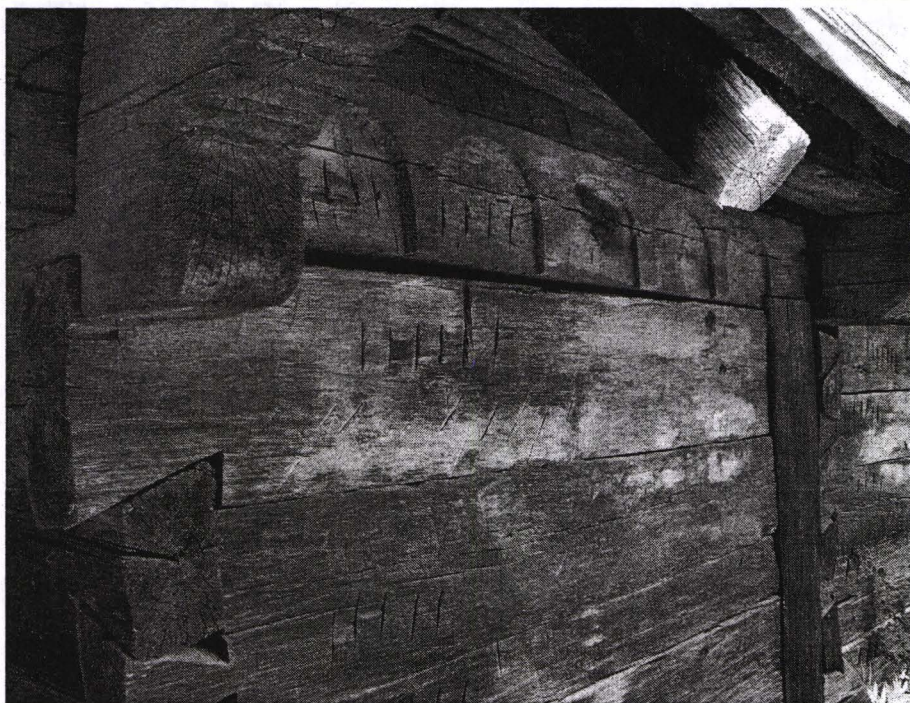
Biserica de lemn Sf. Voievozi Parau Viu Berlesti detalii

Meșterii care au lucrat aceste edificii s-au inspirat din arhitectura bisericilor de zid, fapt observat atât în modalitatea de obținere a proscomidiei și diaconiconului prin decroșarea laturilor de nord și sud ale altarului care amintesc de absidele bisericilor din zid, dar și în decorul cornișelor care imită pe cele de zidărie cu cărămizile așezate pe colț, în retragere succesivă întâlnit la 52 de exemplare (*Sf. Voievozi*, Stroești, com. Arcani; *Sf. Dumitru*, Glodeni, *Cuvioasa Paraschiva Bâșnegi*, Glodeni, *Sf. Dumitru*, Voiteștii din Deal, *Sf. Voievozi Tașcăi*, Voiteștii din Deal, com. Bălănești; *Sf. Voievozi*, Pârâu Viu, com. Berlești (foto 3) la care apar de jur împrejurul pereților exteriori ocnite săpate în lemn asemenea

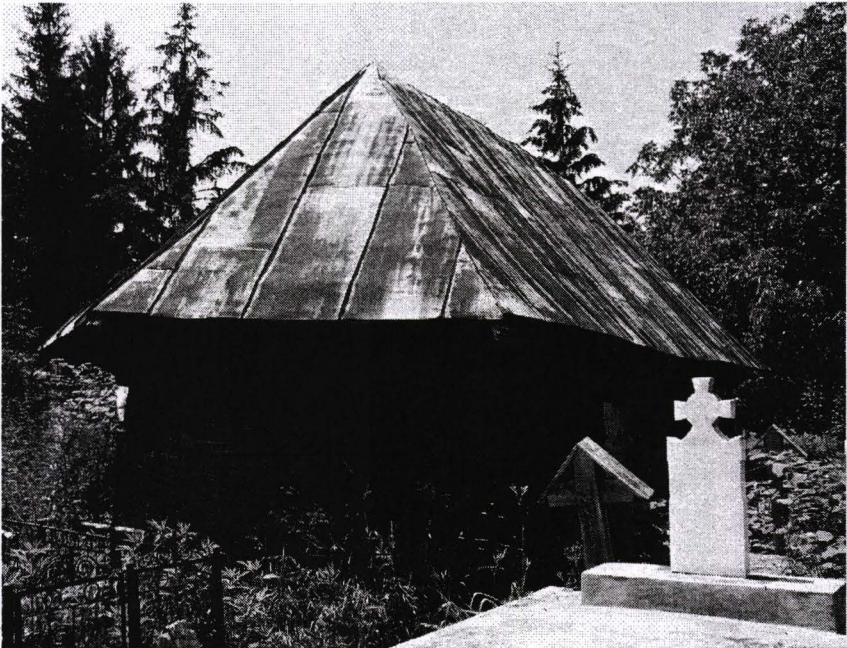
**Biserica de lemn Sf. Voievozi Parau Viu Berlesti
www.cimec.ro / www.muzeugorj.ro**
