BISERICA TÎRGULUI (TÎRGOVIȘTE). RAPORT PRELIMINAR ASUPRA CELEI DE-A DOUA CAMPANII DE SĂPĂTURI ARHEOLOGICE

ION CHICIDEANU

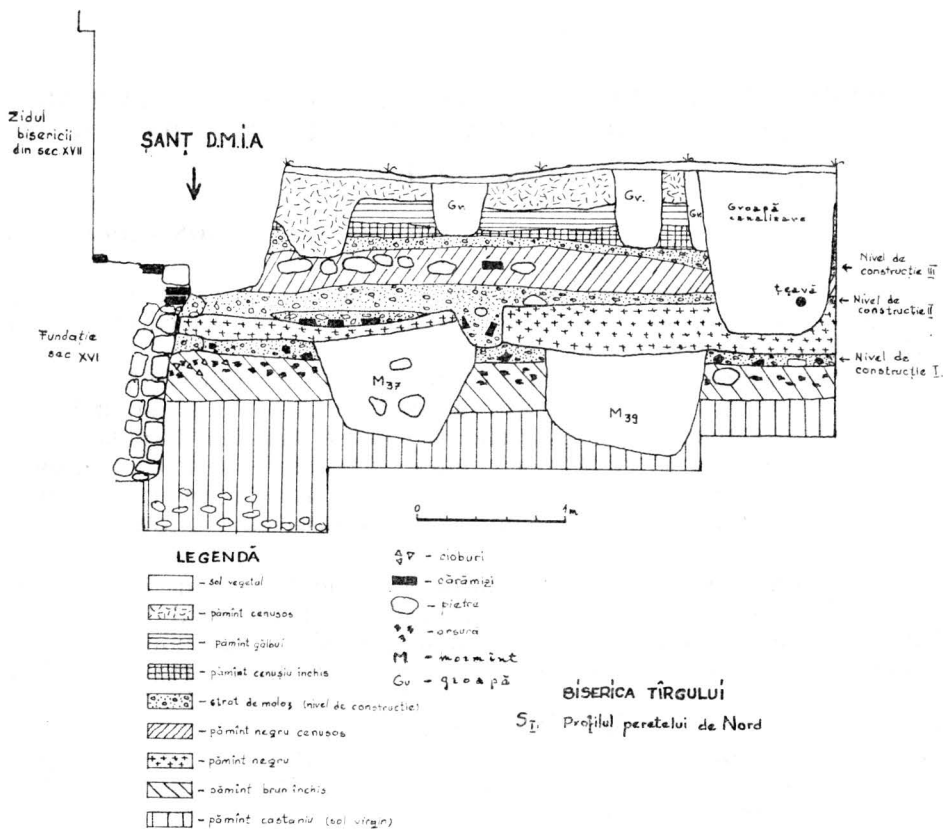
Stratigrafia, așa cum a putut fi surprinsă, cel mai bine în S I, în celelalte șanțuri succesiunea straturilor fiind puternic deranjată de nenumeratele înmormintări, se prezintă în felul următor: deasupra solului viu, castaniu la culoare, se află un strat de culoare brun-închisă, gros de cca. 0,30—0,40 m., în care s-a găsit numeroase fragmente ceramice databile la sfârșitul secolului al XIV-lea și începutul secolului al XV-lea. Acest strat prezintă și foarte puternice urme de arsură, ceea ce pare

să indice existența unei construcții de lemn în acel loc, construcție ce a sfârșit prin incendiere. Dat fiind că arsura se situează în partea superioară a stratului, considerăm că ar putea fi vorba de două nivele, ultimul (de sus) datînd din secolul al XV-lea, cuprinzînd și material ceramic corespunzător. Primul nivel (de jos) al acestui strat îl punem în legătură, pe baza ceramicii descoperite cu nivelul de locuire din epoca

lui Mircea cel Bătrîn, nivel atestat încă din anul trecut prin atingerea colțurilor a două bordee. De altfel și în campania din 1973 a mai fost atins colțul unui alt bordei asemănător, în S_{III}. Imediat deasupra arsurii se găsește o dungă de moloz continuă, reprezentînd un prim nivel de construcție, care este tăiat de fundația bisericii. Suprapunîndu-l pe acesta, se află un strat negru cu material ceramic din secolul al XVI-lea. Peste această depunere se află un al doilea nivel de construcție (moloz cu sfărîmături de cărămidă, mortar) ce corespunde fundației

bisericii, fiind legat de aceasta. Urmează apoi o depunere neagră-cenușoasă în a cărei parte superioară, se află urmele unui „pavaj“ făcut din bolovani de mari dimensiuni. Peste pavaj se află un alt nivel de construcție ce ar putea fi pus în legătură cu refacerea bisericii în a doua jumătate a secolului al XVIII-lea, cu care ocazie a fost demolat și zidul ce despărțea naosul de pronaos. Deasupra se află un strat cenușiu închis și două depuneri moderne suprapuse de un foarte subțire strat vegetal. În această campanie au fost dezvelite patruzeci de morminte (numerate în ordinea descoperirii), dispuse pe mai multe nivele, cele mai recente datînd de la jumătatea secolului al XIX-lea. Într-unul din morminte — M_{26} —, ce a aparținut unui copil, a fost găsită o monedă ungurească de argint avînd imprimat anul emisiunii (1545); groapa lui M_{26} tăia însă, deranjîndu-l, groapa lui M_{27} ., permițîndu-ne astfel să apreciem că înmormintările se făceau în acel loc cel puțin, încă din prima jumătate a secolului al XVI-lea. În S I au fost descoperite M_{37} și M_{39} , ale căror gropi erau săpate imediat de deasupra primului nivel de construcție pe care îl tăiau. Tot în S I, pe peretele de sud, s-a putut observa o groapă cu oseminte umane — M_{40} — deranjate, ce era „căpăcuită“ de primul nivel de construcție!

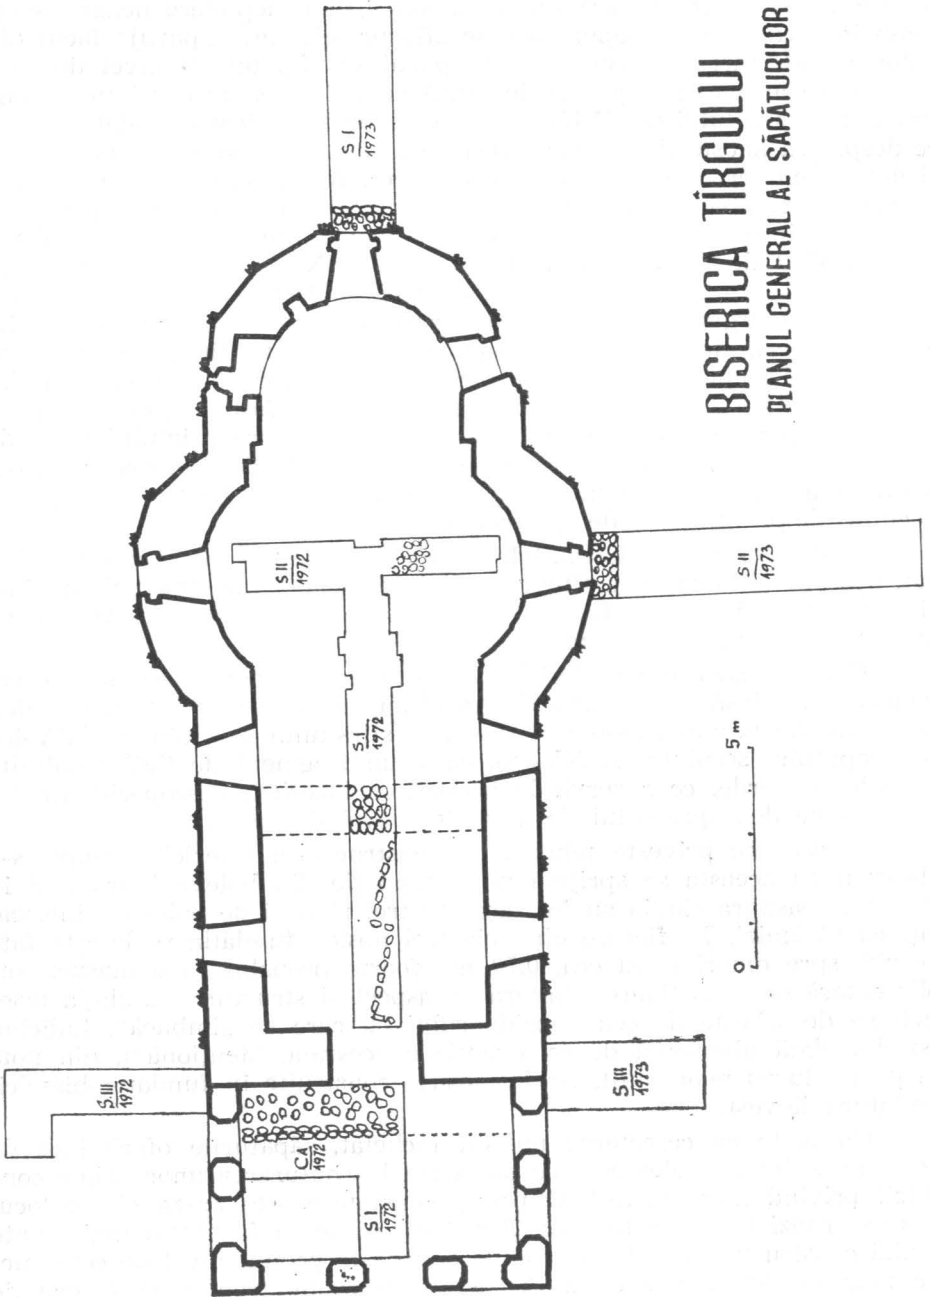
În ceea ce privește tehnica de construcție a bisericii actuale, s-a observat că aceasta se sprijină pe o fundație din bolovani aruncați în mortar, deasupra căreia au fost așezate trei rinduri de bolovani intercalați cu cărămizi. La fiecare din cele trei abside fundația se lățește față de zid, spre exterior, cu cca. 0,70 m., foarte probabil ca o măsură suplimentară de consolidare. Unitară ca aspect și structură, fundația bisericii se deosebește de cea a pridvorului cu care se „îmbucă“, indicînd astfel o dată ulterioară de construcție a acestuia. Menționăm, din nou, ca pe un lucru neobișnuit, firidele osuar construite în fundația bisericii pe latura de vest.

Cu toate că cercetarea nu s-a încheiat, săpăturile oferă încă de pe acum suficiente elemente ce pot servi la conturarea unor prime concluzii privind monumentul. O primă constatare este aceea că pe locul în care astăzi se ridică biserica Tîrgului trebuie să fi existat mai înainte o altă construcție de zid, așa cum o dovedește primul nivel de construcție tăiat de fundația actuală. Această construcție trebuie să fi fost de

asemenea o biserică, căci numai în acest chip s-ar putea explica prezența celor două morminte M_{37} și M_{39} , ale căror gropi sint săpate chiar de la acest nivel. De altfel, un argument în plus îl constituie și prezența celor două firide-osuar descoperite încă din 1972 și care au fost folosite pentru depunerea osemintelor din mormintele deranjate de constructorii bisericii Tîrgului.
