## DATE PRELIMINARE ASUPRA CERCETĂRIILOR ARHEOLOGICE EFECTUATE LA ANSAMBLUL MĂNĂSTIRESC STELEA (1969—1970)

Biserica Stelea, Tîrgoviște 1969

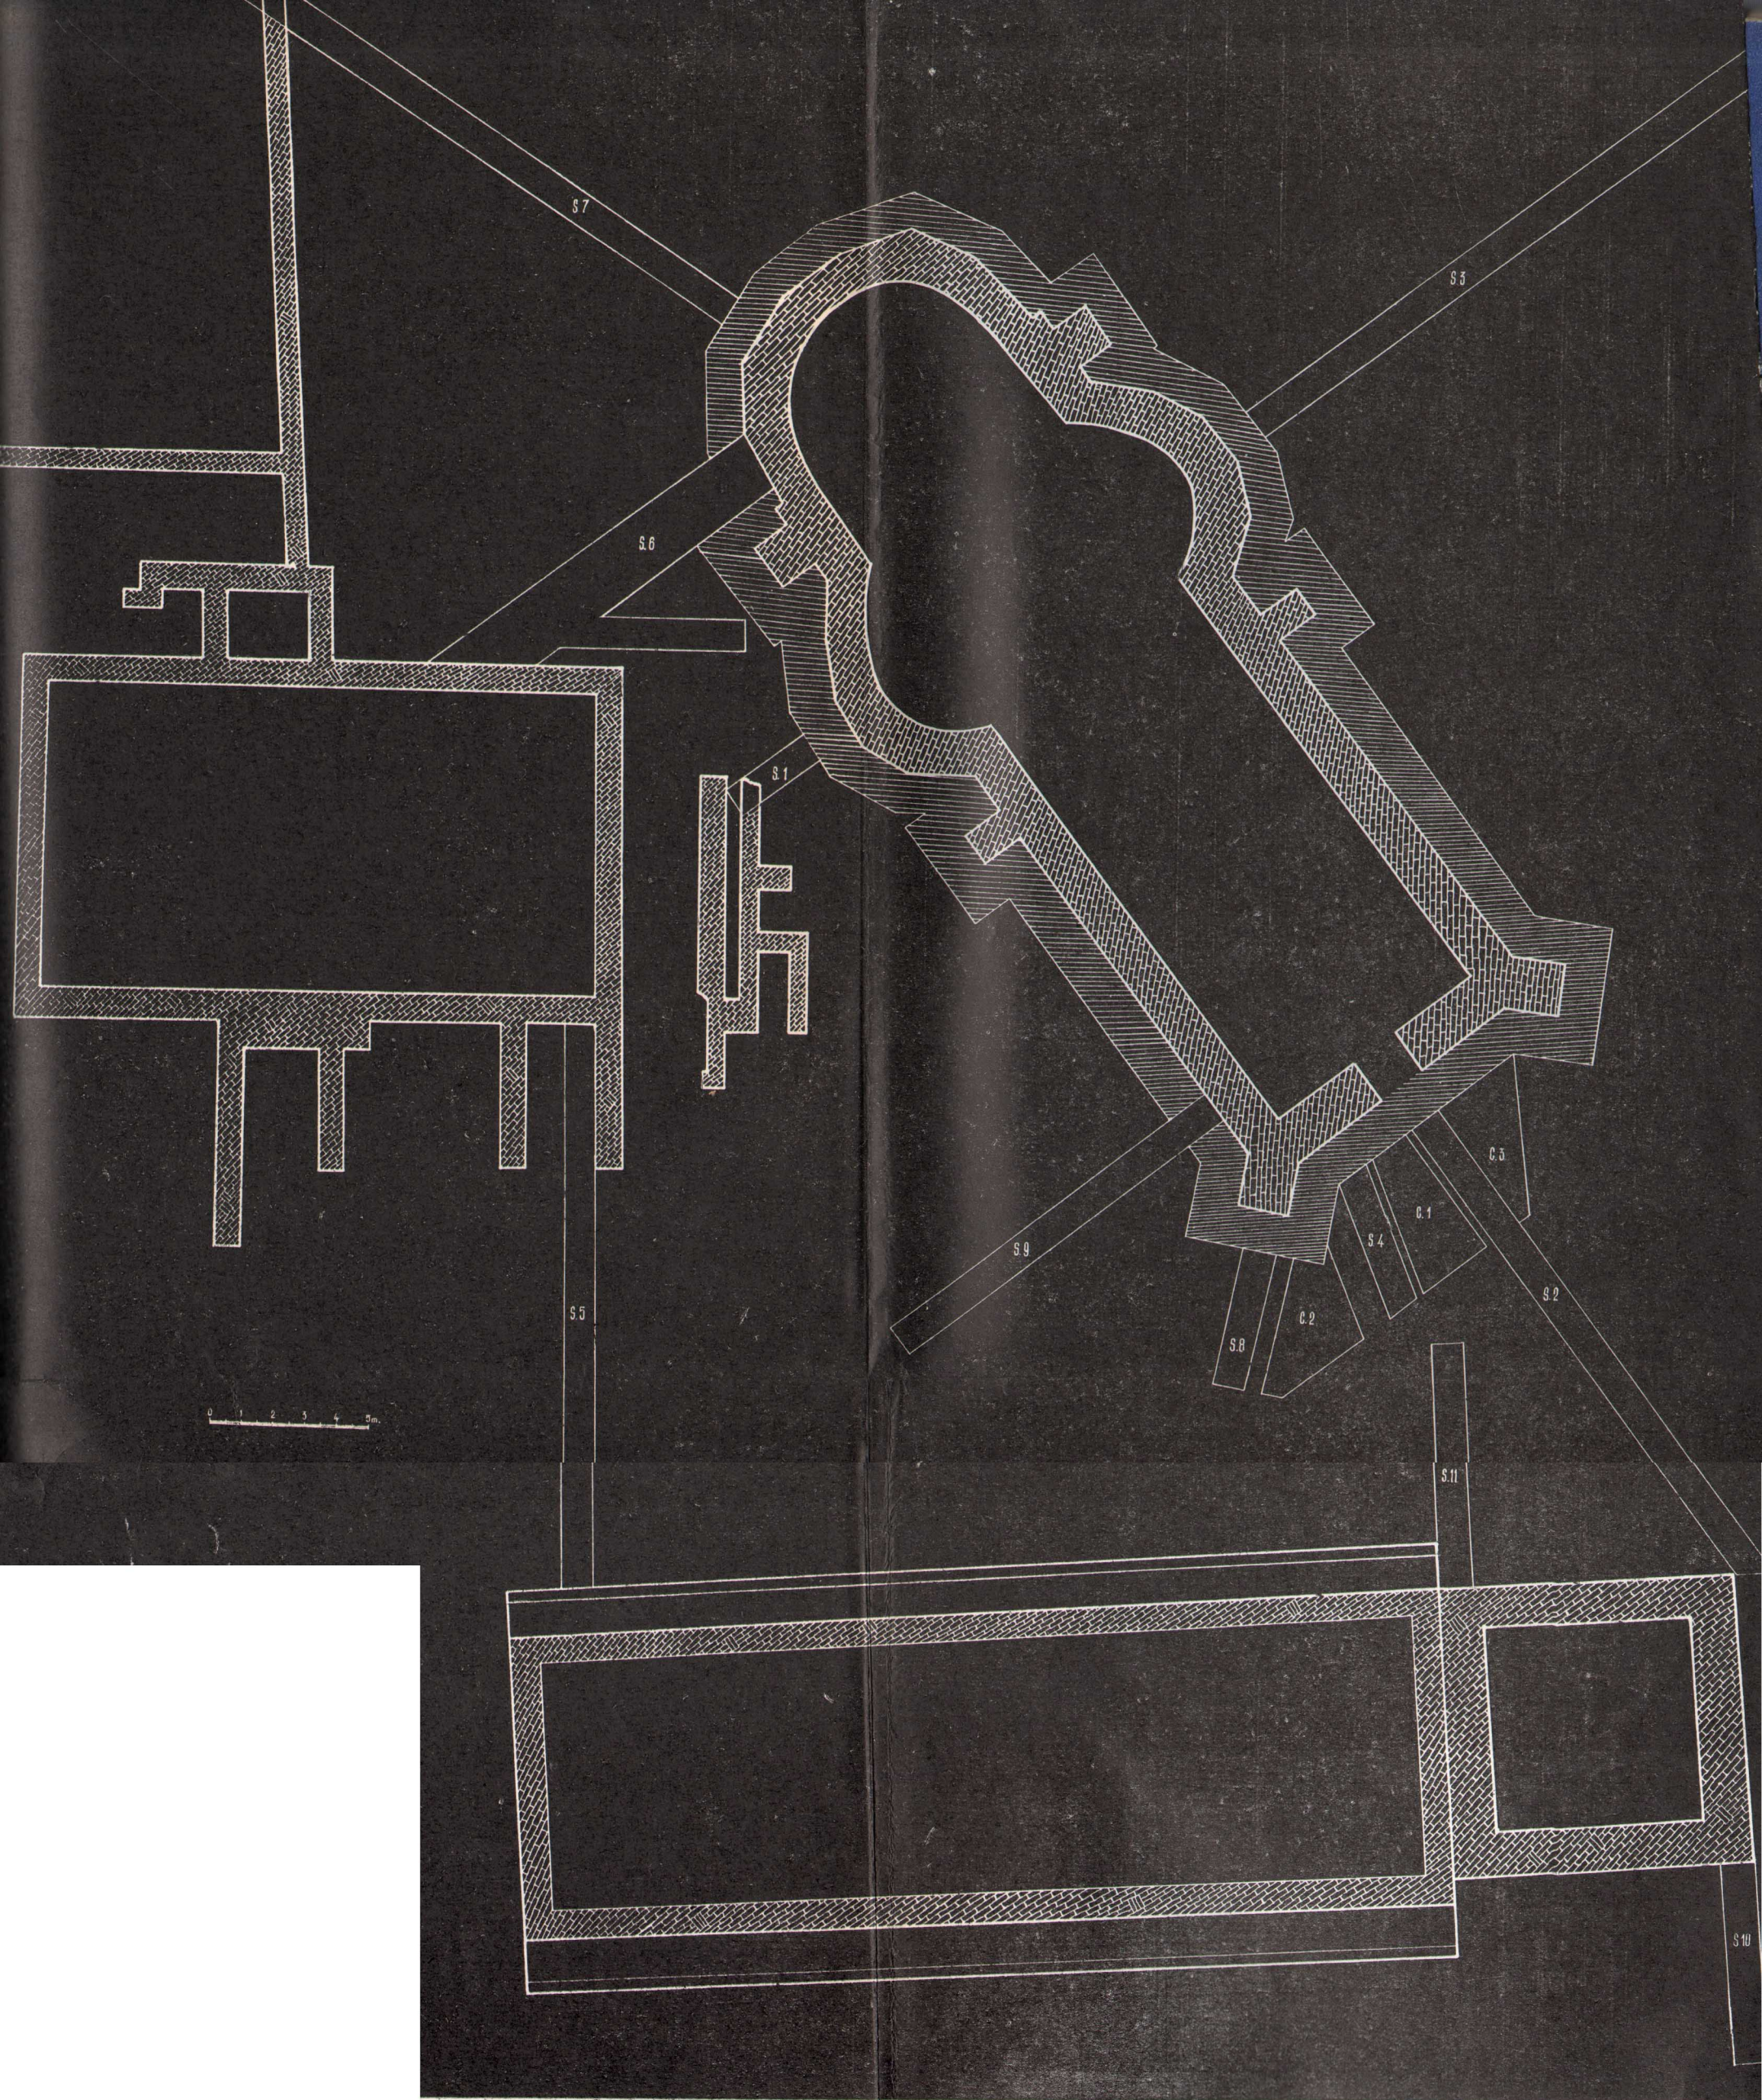
În cursul săpăturilor realizate în perioada iunie — septembrie 1969 și aprilie — mai 1970, au fost executate un număr de 11 secțiuni orientate perpendicular pe principalele obiective: biserica și turnul — clopotniță. (pl. I). Ordinea zonelor cercetate a fost impusă de succesiunea lucrărilor de restaurare.

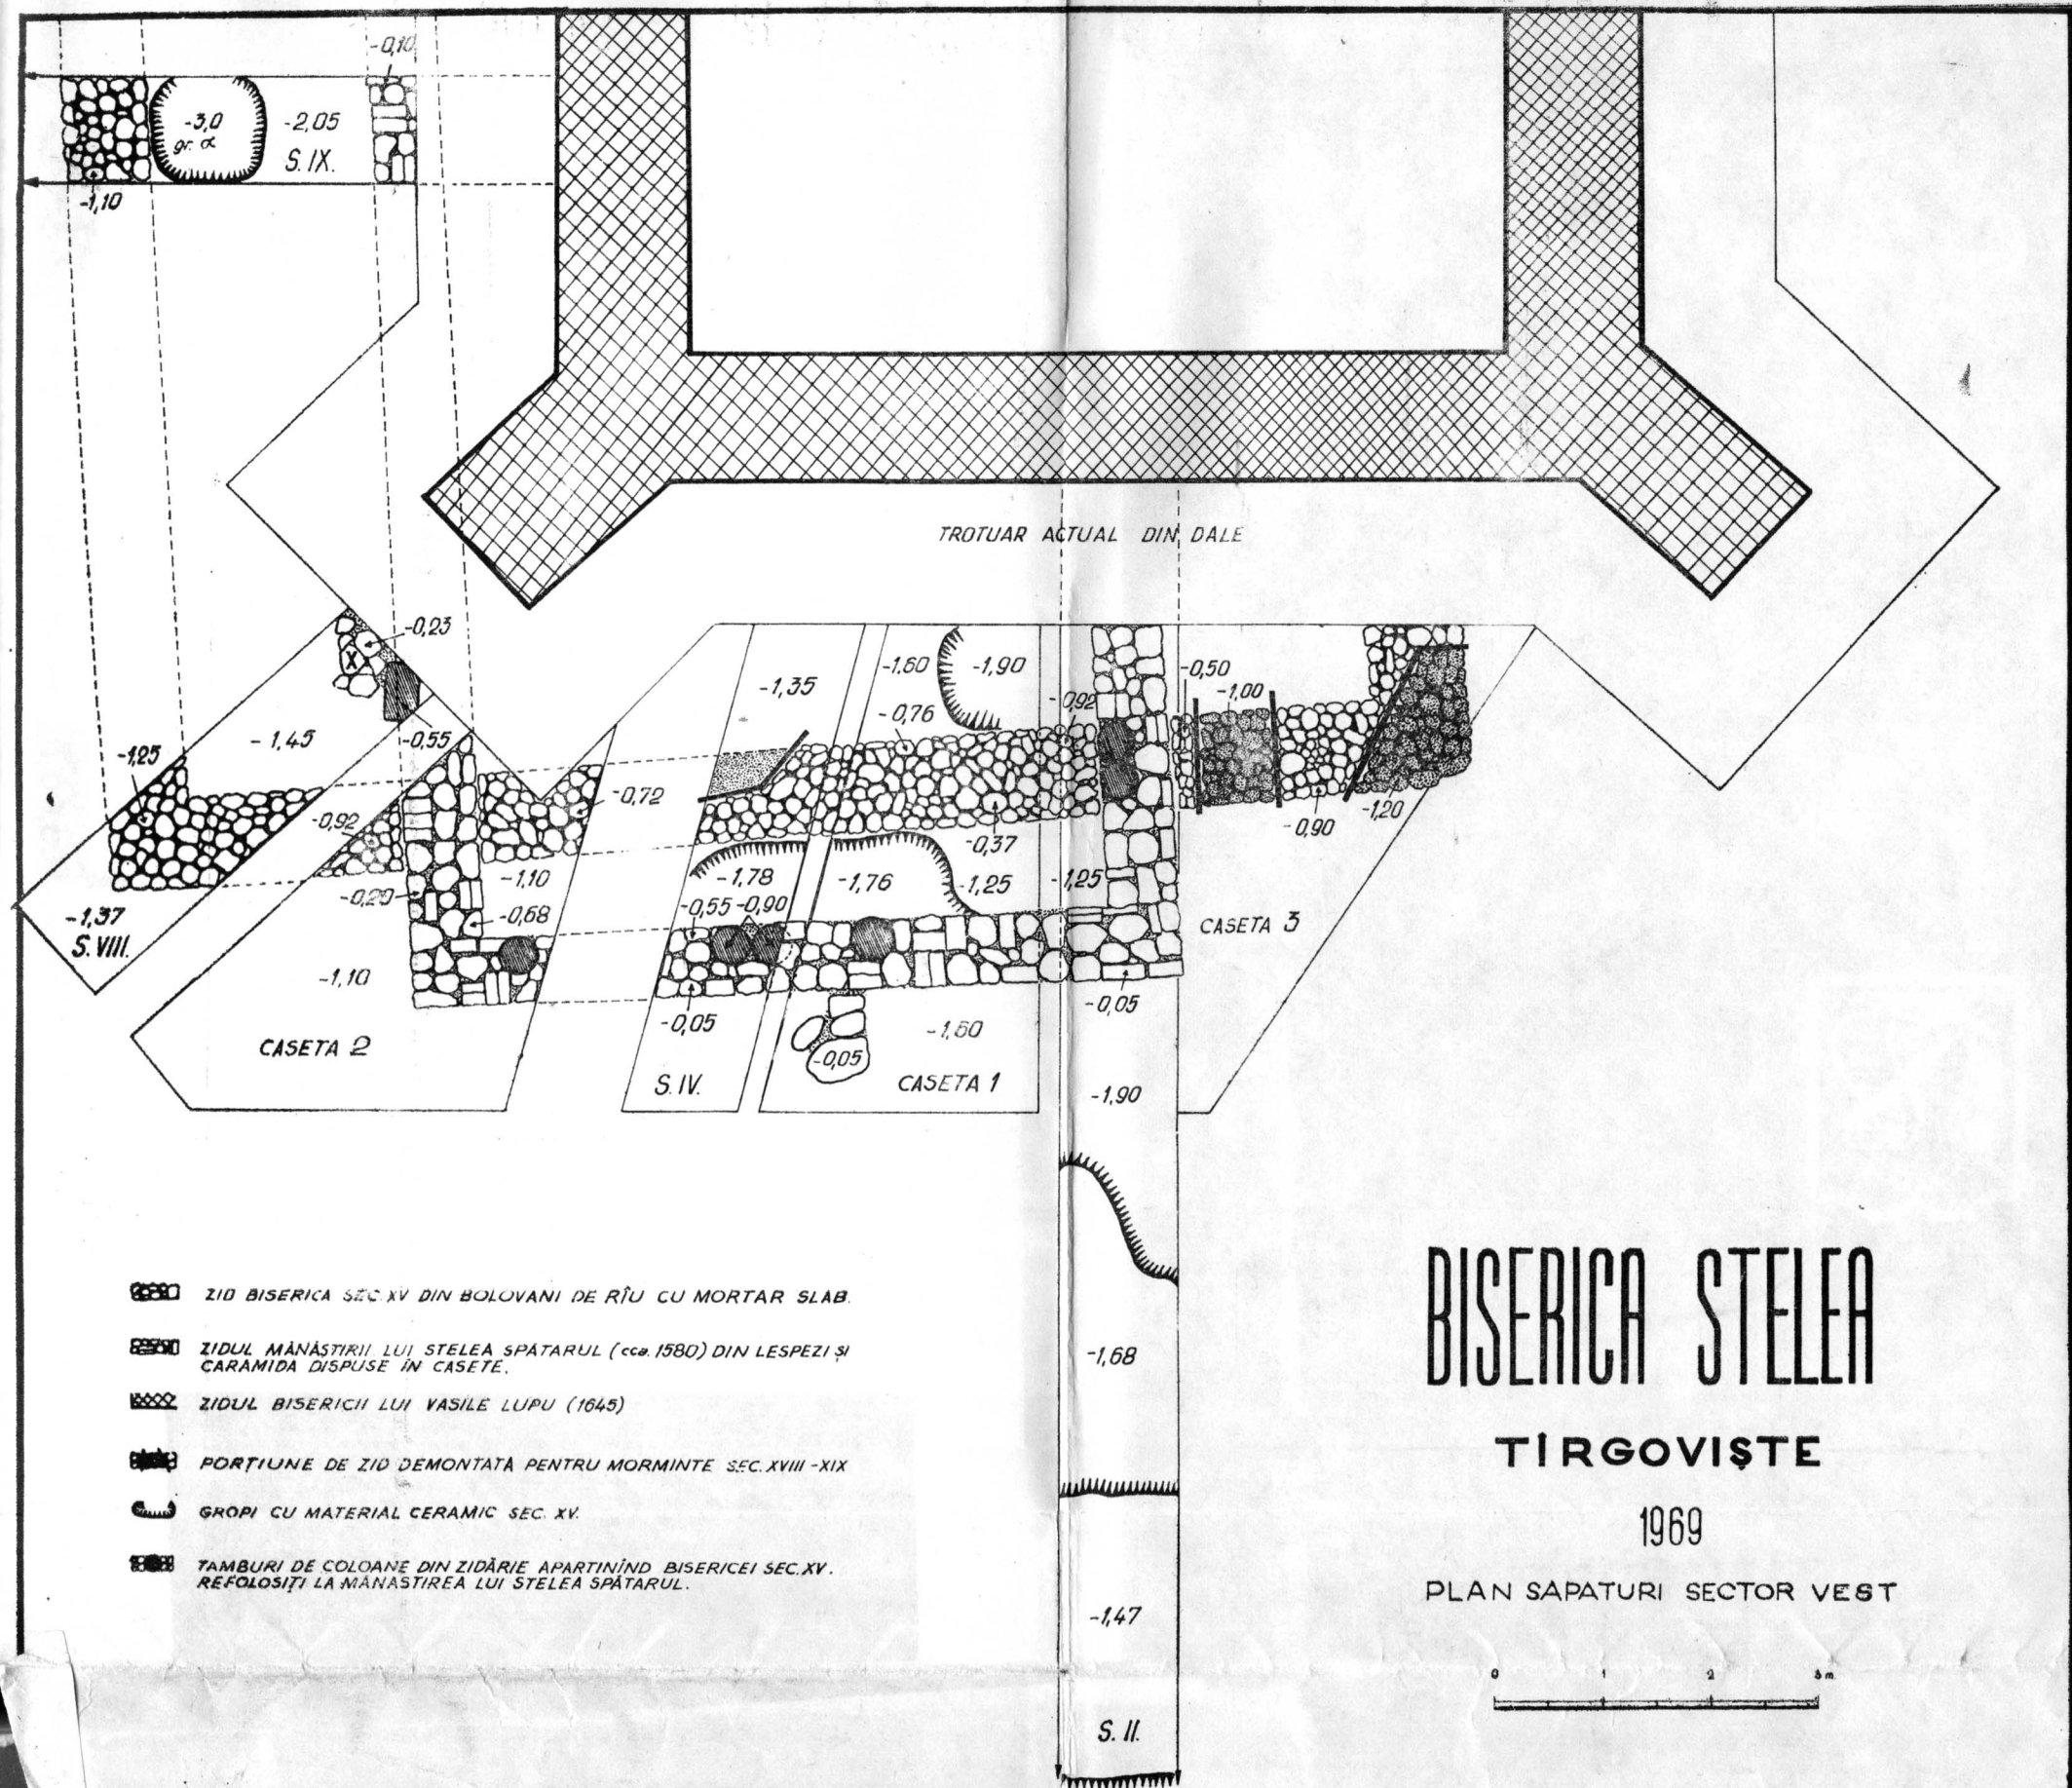
Secțiunile practicate în anul 1969, perpendicular pe fațadele de vest și de nord ale bisericii actuale, au dus la descoperirea fundațiilor suprapuse ale celor două edificii anterioare acesteia. (pl. II).

Deasupra amintitei construcții au fost ridicate zidurile alteia; laturile ei au apărut în săpături și ocupă un spațiu mai mic decît clădirea anterioară. Amîndouă au axul deplasat spre nord față de axul bisericii actuale. Latura apuseană a celei de-a doua clădiri, măsurînd 7,20 m., se află la 4,65 m. vest de zidul apusean al bisericii din secolul al XVII-lea. Paramentul ei, ce se poate urmări pe o înălțime de 20 cm., este alcătuit din bolovani de rîu și cărămizi dispuse în casete. În zidărie se află înglobate fragmente din tamburii unor coloane din cărămidă provenind de la edificiul anterior. Această a doua construcție poate fi datată, ținînd seama de situația stratigrafică ca și de tehnica de construcție, în ultima parte a secolului al XVI-lea. Pentru identificarea acestor vestigii cu biserica lui Stelea, amintită în pisania ctitoriei lui Vasile Lupu, pledează atît datarea, cît și orientarea și situarea lor — parțial dedesubtul actualei biserici. Faptul că amplasarea celor două clădiri nu coincide întru totul își poate ușor găsi explicația dacă presupunem că Vasile Lupu a ridicat lă-

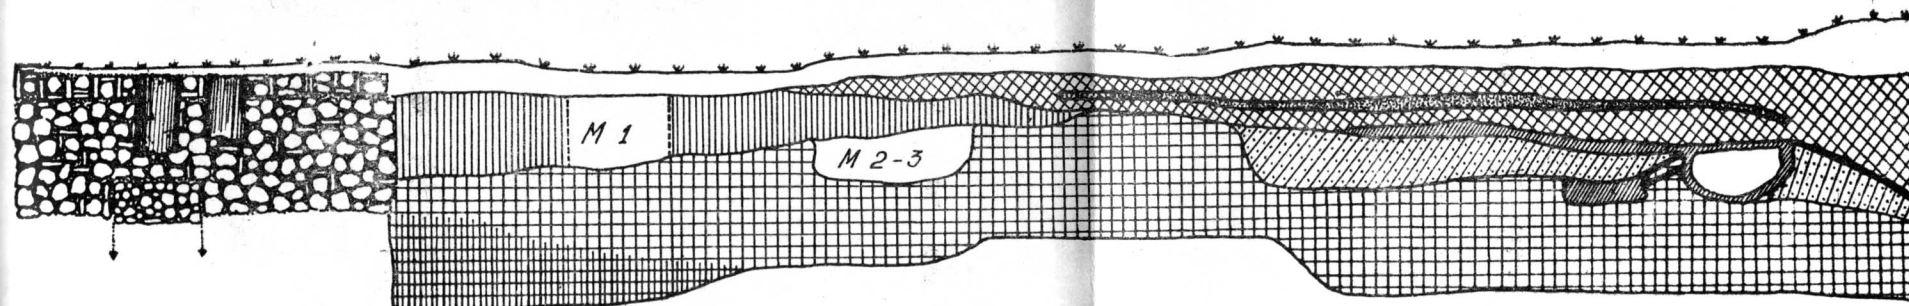
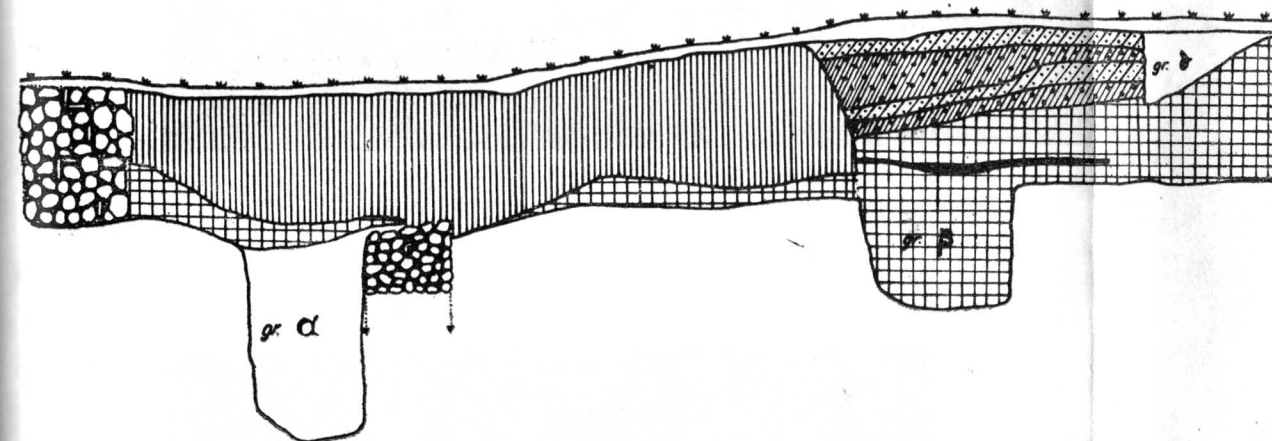
Planșa III

S. IX. profil taluz vest.

Cele mai vechi urme de construcții din spațiul ce ne preocupă pot fi datate la sfîrșitul secolului al XV-lea, prin fragmentele ceramice din această perioadă, găsite într-o groapă cuprinzînd moloz, rezultat din demolarea construcției amintite (în secțiunea II — pl. III-1), sau într-o altă groapă acoperită cu aceleași resturi de demolare (în secțiunea IX — pl. III-2). Este vorba de fundațiile din bolovani de rîu, slab legați cu mortar de var, ale unei construcții din care s-au surprins laturile de sud, cea de vest — măsurînd 12,65 m. și situată la 3,20 m. vest de zidul apusean al bisericii actuale — și cea de nord. Aceste fundații — demolate parțial în următoarea etapă de construcție în scopul folosirii materialului — au grosime de 0,75 — 0,80 m., aflîndu-se la 0,37 — 1,25 m. sub suprafața solului actual.

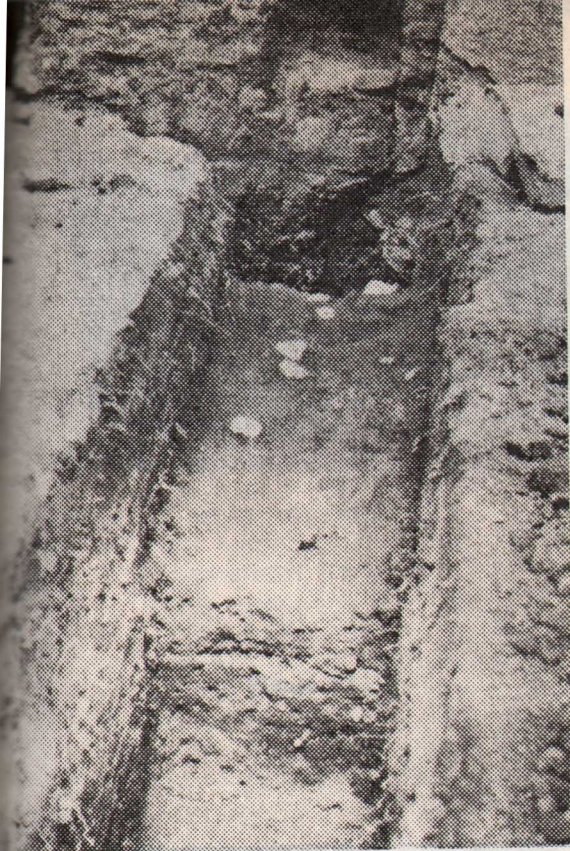
1

tuat la nord de turn (pl. IV 1-2). Zidul amintit, din asize de piatră, despărțite de câte un rând de cărămizi, are o fundație puțin adîncă. Între nivelul său de construcție (aflat la partea superioară a unui strat de culoare cenușie suprapus solului viu roșcat) și nivelul de construcție al turnului-clopotniță se interpune un alt strat corespunzînd unui nivel distinct de viațuire (pl. IV-1). Aceasta denotă că este vorba de resturile unei clădiri aparținînd primei faze de construcție din incintă.

risticilor arhitectonice — ca fiind ridicat în perioada respectivă.<sup>2</sup> Situația stratigrafică observată pe latura sa estică (pl. IV-1) — unde, pe de o parte, nivelul de construcție al turnului este separat de cel al zidului anterior (de la sfârșitul sec. al XV-lea), de straturi corespunzând unui nivel distinct de viațuire, iar pe de alta, este despărțit prin alt strat de nivelul corespunzător secolului al XVII-lea — îndreptățește pe deplin încadrarea sa cronologică în ultimele două decenii ale secolului al XVI-lea.
