MONUMENTUL DE ARHITECTURĂ POPULARĂ DIN LĂRGĂȘENI — VRANCEA

DORINEL ICHIM

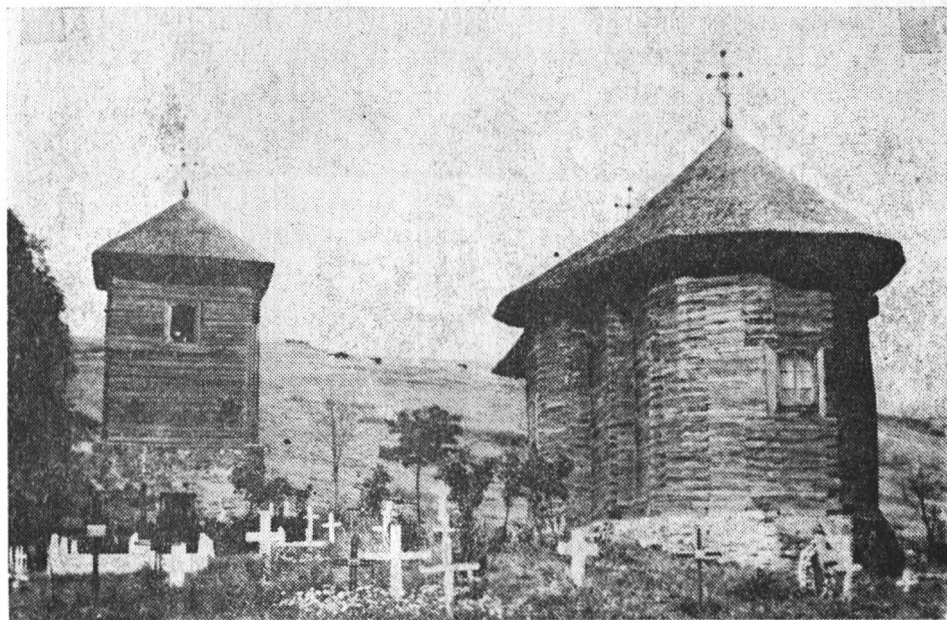
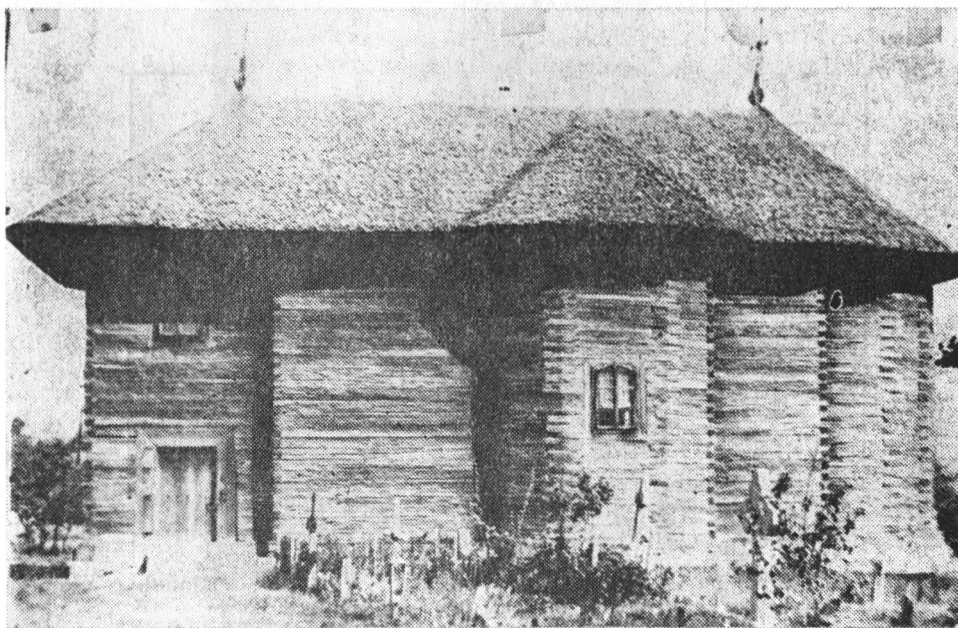
Fig. 1. a. Biserica de lemn și turnul clopotniță din Lărgășeni-Vrancea (vedere din est). b. Biserica de lemn din Lărgășeni-Vrancea (vedere din est).

Monumentul istoric biserica din birne cu hramul Adormirea Maicii Domnului este o ctitorie boierească, aparținind spătarului Costachi Conachi, stăpin al moșiei Lărgășeni (Fig. 1). După Nicolaie Stoiescu biserica este construită ante 1759, datare pe care o considerăm drept valabilă dacă ținem cont și de Constantin Solomon¹⁵ care stabilește anul ctitoriei 1759. Nu putem fi de acord cu datarea mult mai tîrzie a bisericii și anume anul 1785 după cum reiese din *Marele dicționar geografic al României*, ceea ce ar îndepărta-o de data aproximativ adevărată și nici cu anul 1760 trecut în dosarul monumentului la întocmirea lui, în anul 1963.

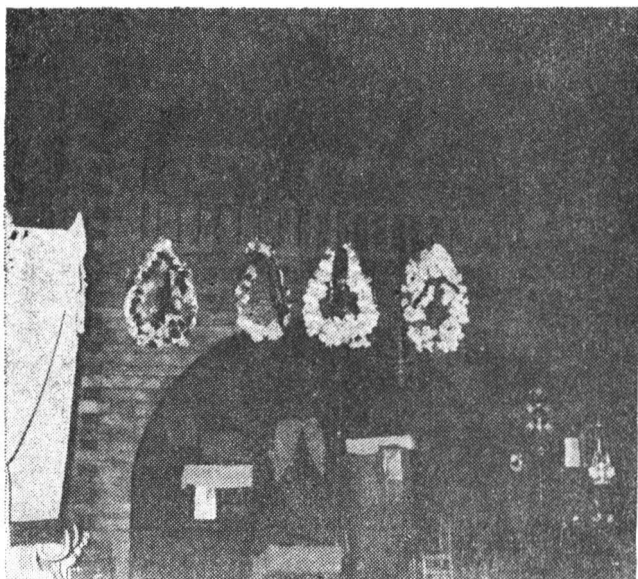
Fig. 4. Peretele ce desparte pridvorul de pronoas la biserica din Lărgășeni-Vrancea.
<http://cimec.ro> / <http://muzeulvrancei.ro>

Ușa de la intrare, formată din patru scînduri și încadrată de 3 ușori lați de cîte 40 cm fiecare, a avut incuietoare din lemn de stejar care a fost distrusă de turci. Prin ea se ajunge în pridvorul bisericii iar aici se află o scară ce duce în cafas unde cînta corul. Cafasul, de forma unui balcon cu deschizătura unei scene, este prevăzut în față cu un grîlaj de zăbrele pe care se atîrnă de obicei corioanele mortuăle. Aici a existat un mormînt zidit din cărămidă unde a fost îngropat vornicul Gavril Conachi. În pridvor se găsește icoana Sfîntului Gheorghe care ucide balaurul, avînd pictura deteriorată. Plafonul, cafasul și geamurile noi au fost adăugate la o dată ulterioară, probabil pe la 1840. Pridvorul este despărțit de pronaos printr-un perete comun care are în partea superioară balconul cafasului și în partea inferioară o intrare largă, de formă rotundă, deculpată în birne (Fig. 4).

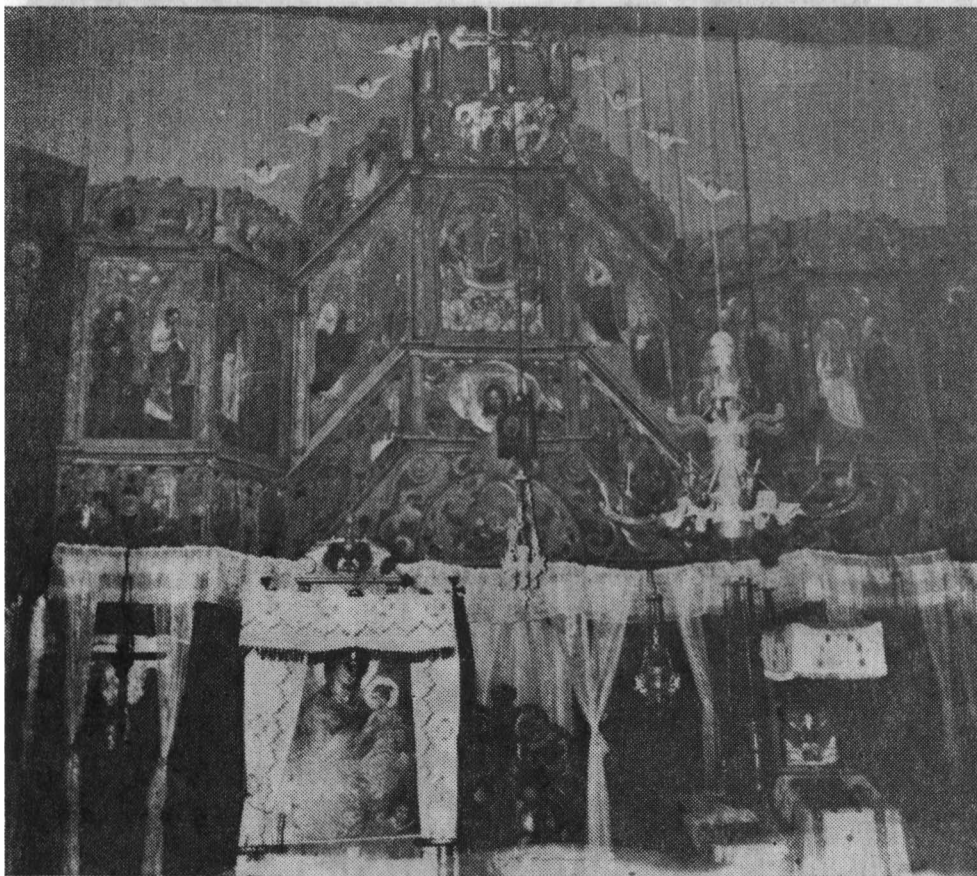
Fig. 7. Catacomba (catacombs) in the church of the Holy Trinity, Târgșeni-Vrancea.

În anul 1955 catapeteasma a fost dată jos și spălată și s-a retușat registrul de jos, celelalte registre păstrează pictura originală. Tot atunci a fost desprinsă foița de aur de pe o bună parte din sculptură. Datorită spălării icoanelor, o bună parte din însemnările de pe verso, executate cu cărbune, au fost șterse ceea ce a îngreunat descifrarea lor. Cele trei registre de icoane sînt dispuse într-o manieră originală. Un registru de icoane mari, este încadrat între două registre sub forma unor medaioane. Ramele și chenarele catapetesmei sînt o adevărată sculptură în lemn a unor forme artistice reușite ce reprezintă combinații de frunze de stejar, ramuri și volute, învelite în foiță de aur. Renunțînd la expunerea pe un singur plan artistul a obținut un efect multiplicat ca urmare a modificării liniei orizontale, monotone. Ridicînd icoanele centrale față de cele laterale s-a obținut un efect de profunzime dar și de detașare a centrului compoziției care iese astfel mai mult în evidență (Fig. 7).

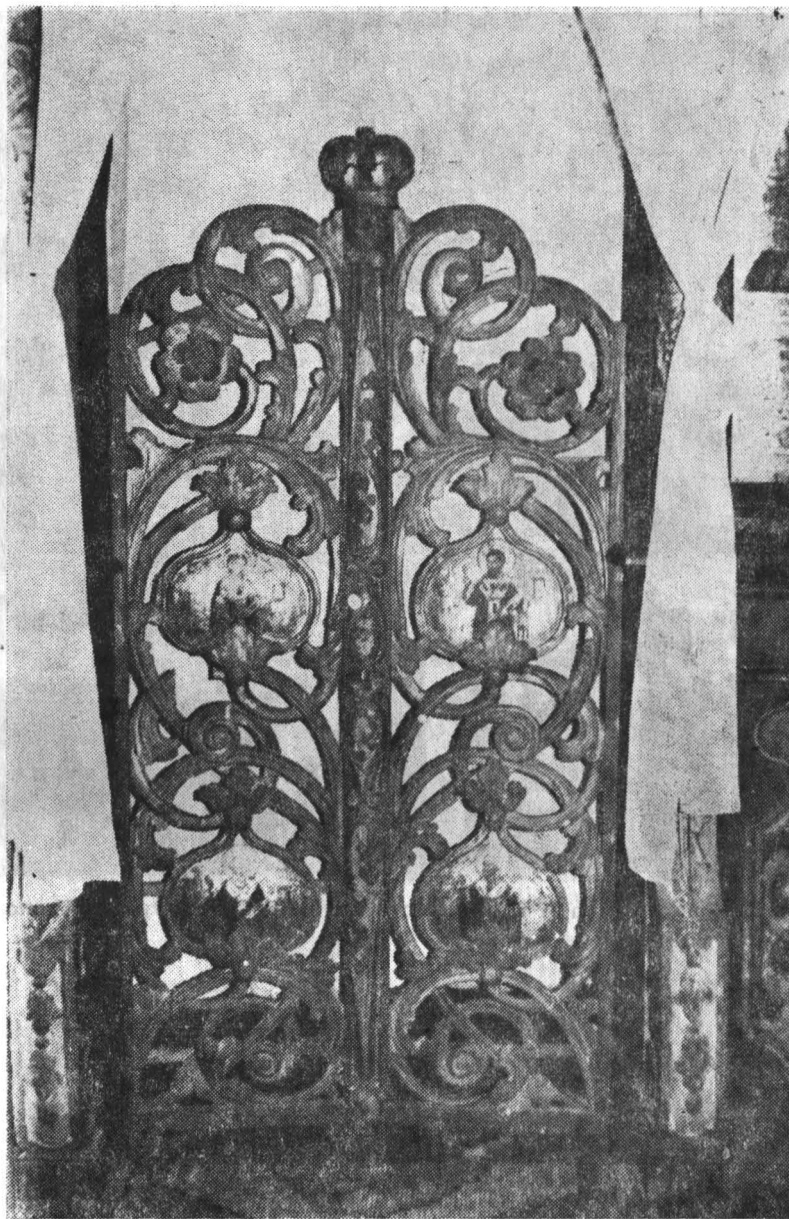
Fig. 8. Ușile împărătești / biserică din Lăzărești-Vrancea.

Contemporane cu catapeteasma sînt ușile diaconești și ușile împărătești (Fig. 8) care sînt lucrate în aceeași manieră, de același meșter. Sculptura în lemn, traforarea formelor într-o simetrie și armonie perfectă se combină într-un mod fericit cu cele patru medaioane pictate de pe ușile împărătești. Mai adăugăm la toate acestea icoanele cu picturi de mare valoare cum sînt cele reprezentînd pe Constantin și Elena, Maica Domnului cu pruncul, Mîntuitorul pe tron și altele (Fig. 9). În altarul de formă pentagonală se află sfînta masă din piatră. Pe unul din pereți se află o pictură pe pînză (epitaf) reprezentînd pe Isus mort, vegheat de alte personaje biblice. De jur împrejur se află o inscripție cu conținut biblic.
