FERMĂ (Villa rustica) DIN EPOCA SCLAVAGISTĂ ROMANĂ

O astfel de construcție gospodărească a fost pusă în lumină în vara anului 1948 în hotarul comunei Hobița, la câțiva km de Sarmizegetusa³.

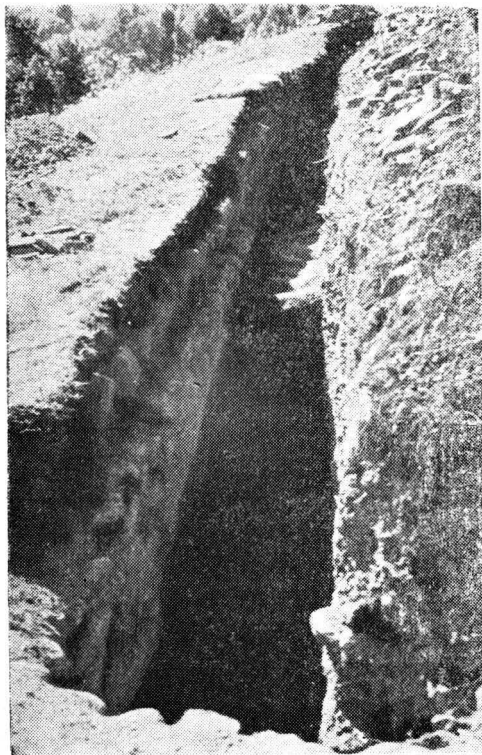
Fig. 2

Avem, în primul rând, o foarte extinsă incintă, de formă rectangulară neregulată, construită din zid de piatră, închizând un spațiu cu o suprafață de peste 5850 m² (fig. 1).

Zidul puternic de împrejmuire al fermei este construit din piatră de stâncă și de râu. Înălțimea lui actuală este de peste un metru. În partea de jos, până la înălțimea de 0,70 m, are grosimea de 0,90—0,95 m. La înălțimea de 0,70 m prezintă în interior un mic chenar de cca 15 cm, continuând mai sus cu o grosime de 0,80 m (fig. 2). În partea mai groasă, de jos, pietrele din zid sunt legate între ele cu mortar, continuând dela soclul amintit mai sus fără mortar. Aci, între pietrele din zid găsim numai pământ.

Forma neregulată a incintei se datorește configurației terenului. În partea de Est, zidul urmează fidel marginea platoului, care, dela zid în jos, coțoară brusc, în pantă înaltă și foarte repede, spre apa Hobiței. Urmând marginea neregulată a terasei, zidul de împrejmuire face, pe această latură, trei cotituri spre interiorul fermei. Latura de Nord, care trece peste platoul plan, leagă în linie dreaptă latura de Est de cea de Vest.

Latura de Vest, asemenea celei de Est, face, din cauza terenului, un cot mare îndreptându-se spre Sud-Vest. Mai amintim că, această latură, înainte și după cotitură, trece cu temelia zidului, pe o distanță de mai mulți metri, printr'o dungă de pământ de forma unui val natural.

Laturile de Vest și de Est, fiind obligate să urmeze, după cum am arătat, forma terenului, se apropie atât de mult una de cealaltă în spre extremitățile lor de Sud, încât latura de Sud se scurtează foarte mult; este numai de 21,50 m, față de cea din fața ei, cea de Nord, care este de aproape 60 m, și față de celelalte două de peste o sută de metri⁴.

De latura de Est a incintei, se leagă organic, în interiorul zidului o încăpere mare de dimensiunile, $7,70 \times 7,00$ (fig. 1/I și 3).

Locul prim în întregul complex al construcțiilor din interiorul fermei îl ocupă *casa pentru locuit*, situată în partea de Nord-Est a terenului împrejmuit cu zid (fig. 1/II și 6). Are forma rectangulară, zidurile exterioare ale clădirii fiind mai groase, de

Aproximativ în partea centrală a spațiului închis de zidul de împrejmuire al fermei, se află o construcție dreptunghiulară de dimensiuni mari, 18,40 × 16,60 m, ea însăși un fel de incintă interioară, cu ziduri puternice, groase de 0,90 m, iar pietrele legate între ele în partea de jos a zidului cu mortar ca și cele ale incintei propriu zise (fig. 1/III).

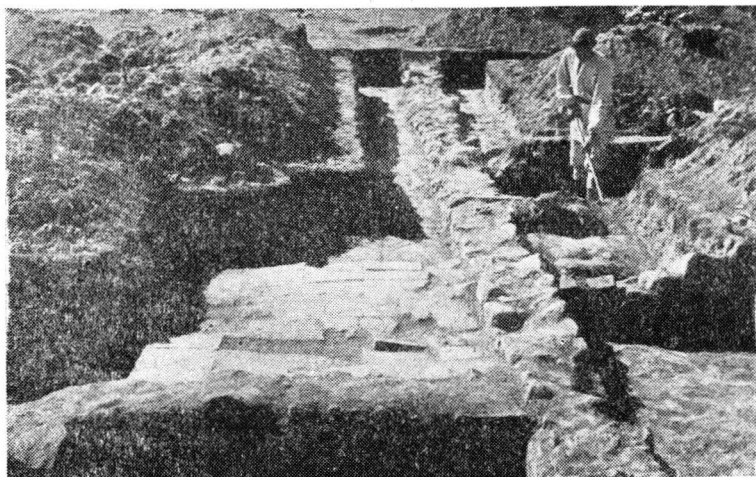
Fig. 6

0,70 m, decât cele interioare, care sunt cu mult mai înguste, de numai 0,40 m.

Zidurile sunt construite din piatră de râu și de stâncă, cu o întrebuințare mai largă a pietrei de râu, care la zidurile de despărțire ale diferitelor camere are o întrebuințare aproape exclusivă. Pietrele sunt legate între ele cu mortar sau cu pământ. Această din urmă constatare, cât și faptul că zidurile interioare sunt foarte înguste, arată că, partea lor superioară era construită din lemn, iar ceea ce s'a păstrat alcătuiește numai baza construcției. Același lucru îl explică și lipsa dărâmăturilor mai însemnate ale zidurilor și prezența fierăriei abundente (piroane, ținte), aflate aci, ca și la celelalte construcții din lemn ale fermei, în mare număr. Clădirea cuprinde elementele obișnuite ale unei case: camere de locuit, baie, curte, etc.
