# ȘANTIERUL ARHEOLOGIC GRĂDIȘTEA MUNCCELULUI\*

(r. Orăștie, reg. Hunedoara)

## INTRODUCERE

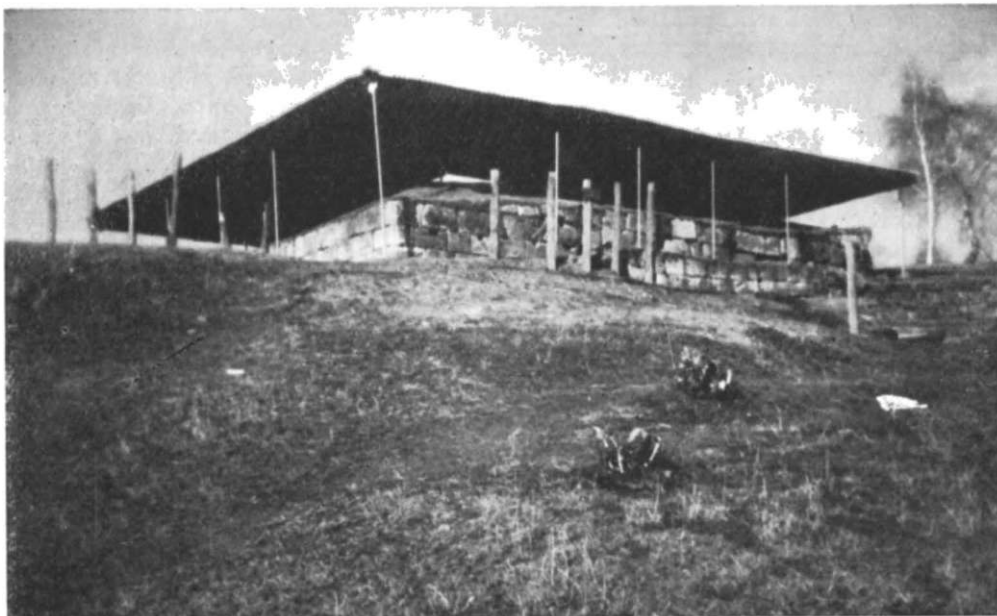
Fig. 1. — Cetatea de la Costești: turnul-locuință nr. 2 după refacere.

Cu acest prilej putem să anunțăm că în cursul acestui an, 1958, s-a terminat și punerea la adăpost a celor două turnuri-locuințe sub un acoperemînt de azbociment sprijinit pe un schelet metalic (fig. 1). Lucrarea aceasta dificilă dar de mare necesitate, apărînd de distrugere zidurile de cărămidă ale turnurilor-locuințe, a fost executată în foarte bune condiții de către Întreprinderea de construcții siderurgice Hunedoara (dir. gen. arhitect Alex. Cogan) pe baza proiectului întocmit de Inst. regional de proiectări Deva (dir. arh. ing. Dan Georgescu), fapt pentru care cele două instituții și cei doi conducători ai lor au tot dreptul la recunoștința oamenilor de știință.

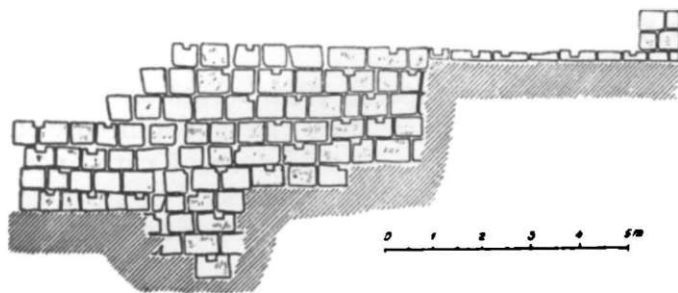
Fig. 2. — Grădiștea Muncelului: profilul interior al zidului ce închide latura de sud a sanctuarului vechi.

cu multă îngrijire iar din loc în loc blocurile au obișnuitele « babe » (fig. 2). Fața exterioară a aceluiași zid nu merge însă așa de mult în adâncime ci se oprește, după cât se pare, în funcție de stînca vie (fig. 3). Și această față este îngrijit lucrată. Aici « babele » nu străbat blocurile ci se termină înainte de margine așa că ele în exterior nu se observă, formînd așa numitele « babe oarbe ». Tot pe această față, cu ocazia degajării zidului, la 9,30 m distanță de platforma în care se termină zidul, s-a descoperit o scară alcătuită din lespezi de calcar (fig. 3 și fig. 4). Scara se lipește de fața exterioară a zidului și ține pînă la colțul de est al acestuia. Scara este formată din trepte ce au un metru lățime. Scara ducea, după cât se pare, de pe coastă, spre platforma existentă pe latura de sud a sanctuarului. Ea este la un nivel mai jos decît însuși nivelul sanctuarului și după toate aparențele era acoperită (un acces subteran?!).

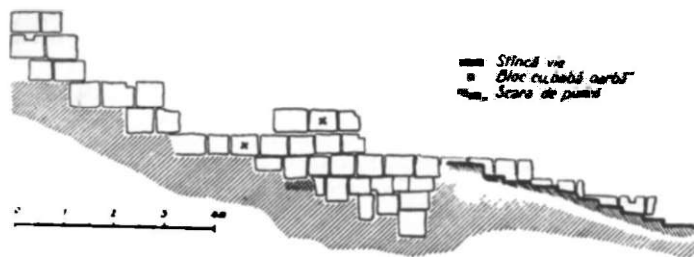
Fig. 3. — Grădiștea Muncelului: profilul exterior al aceluiași zid.

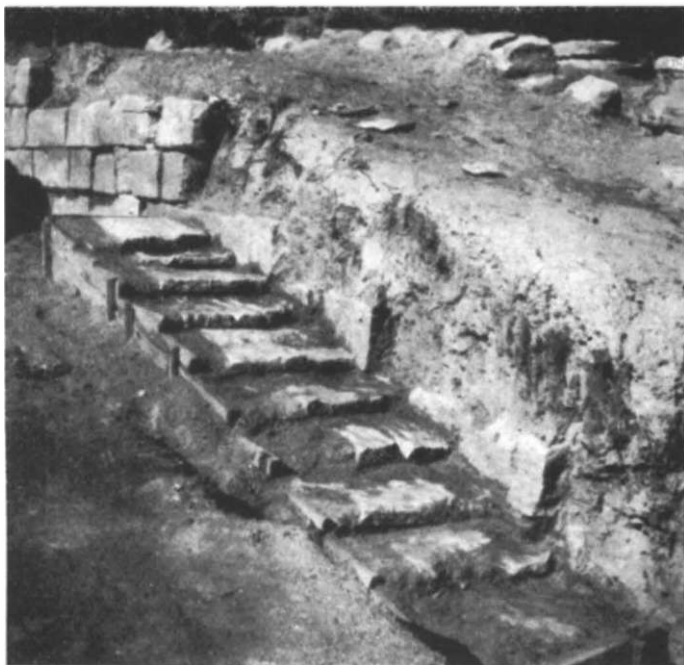
Fig. 4. — Grădiștea Muncelului: treptele din exteriorul zidului de sud al sanctuarului vechi.

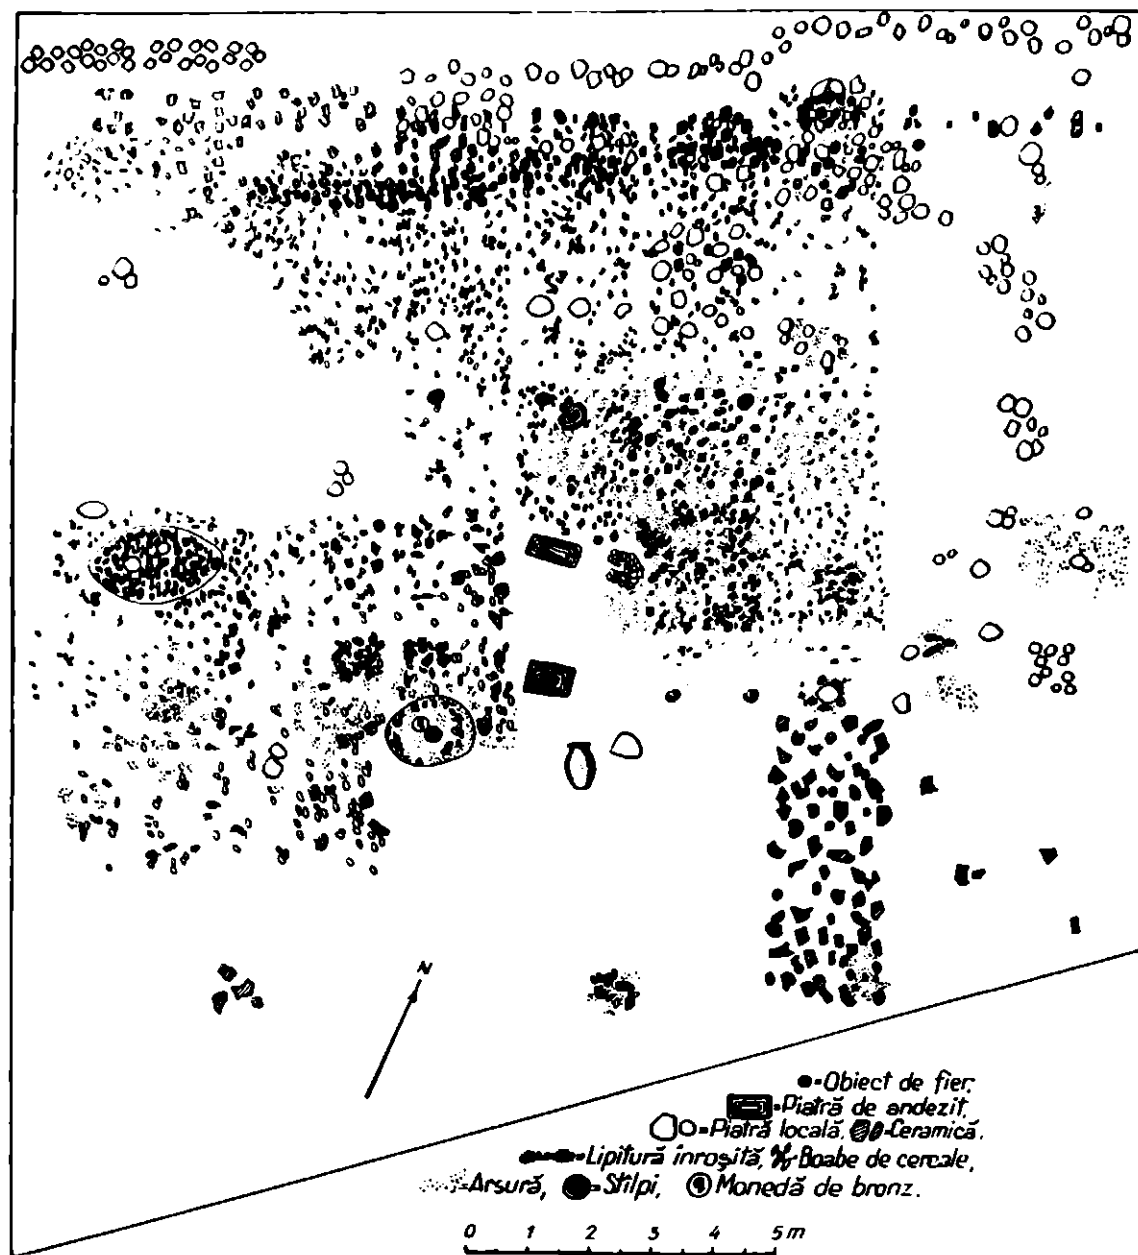
Fig. 5. — Grădiștea Muncelului: planul locuinței de pe terasa cu depozitul de vase.

O dată cu dezvelirea casetei « C » s-a trasat prin mijlocul locuinței o secțiune de control. S-au constatat următoarele: terasa originală de aproximativ 6 m continuă într-o pantă lină, avînd pe urmă o pantă abruptă. Lărgirea terasei s-a făcut cu material luat de pe peretele stîncos și din jur, umplîndu-se cu el panta lină a terasei. Terasa s-a oprit la marginea porțiunii abrupte. S-a căpătat astfel o terasă de circa 18 m. Pentru consolidarea marginii de jos a terasei s-a așezat pe o lărgime de 2 m o bordură de piatră de micășist.

În casetă am constatat urmele a 6 pari de lemn arși (probabil de brad). Adîncimea acestor pari e de 0,90—1 m iar lățimea gropii e de 0,35 m, deci e vorba de stîlpi destul de puternici. Urmele de stîlpi ar indica conturul unei clădiri de aproximativ 25 m<sup>2</sup>, avînd deci forma pătrată. S-au găsit și urmele a doi stîlpi de lemn, care marcau intrarea în casă.

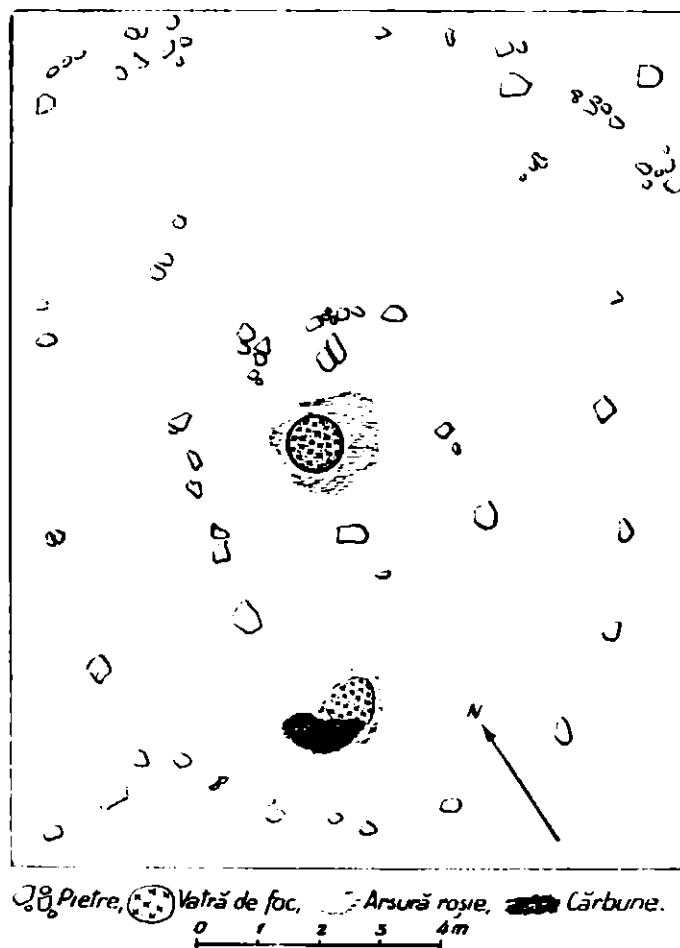
Fig. 6. — Meleia: planul stînei de pe terasa a VI-a.

Stîna descoperită pe această terasă se compune din două părți: 1) o tindă (sau o încăpere?) de formă ovală; 2) o încăpere rectangulară (fig. 6). Tinda, orientată aproape N—S, are diametrele de 13 și 9,50 m și e delimitată în exterior de un șir de pietre de stincă de dimensiuni variabile, așezate, cele mai multe, pe lat. Nu sînt rare cazurile cînd, în loc de o piatră mai mare, se găsesc două-trei pietre mai mici, grupate. Lățimea tindei e inegală: în partea de nord a stînei ajunge pînă

Încăperea rectangulară care formează partea centrală a stînei are următoarele dimensiuni: latura de vest: 4,90 m; latura de est: 3,80 m; latura de nord: 4,10 m; latura de sud: 4,70 m. Conturul ei e dat, ca și în cazul tindei, de un rînd de pietre de stincă de diferite mărimi; pe latura nordică a încăperii, pietrele de temelie sînt, de obicei, grupate cîte 4—5.

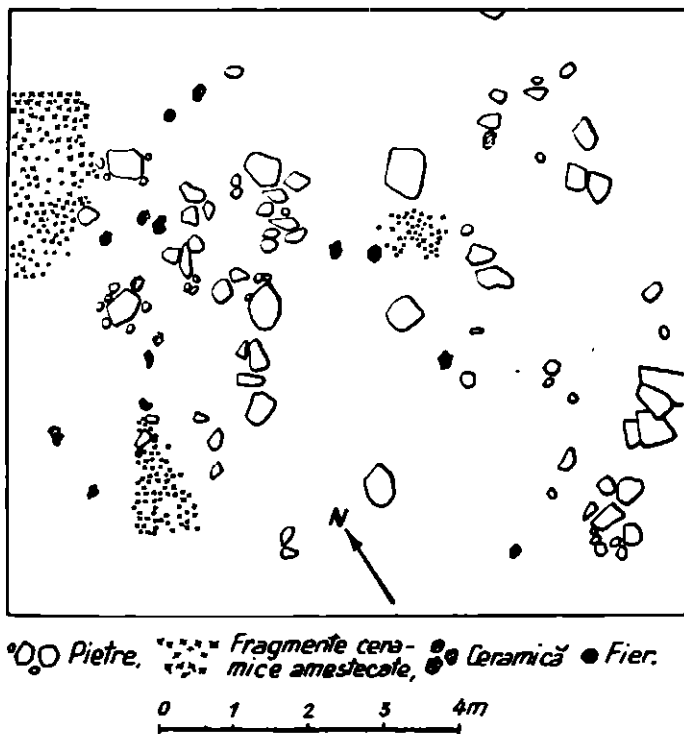
Fig. 7. — Meleia: planul magaziei de pe terasa a VIII-a.

Conturul construcției e greu de delimitat cu precizie, deoarece pietrele de temelie s-au găsit în neorînduială. Totuși, luînd în considerare numai lespezile mai mari, care au sub ele pierre mărunte drept întăritură, se poate distinge o construcție de formă rectangulară, orientată NV—SE (fig. 7). Dimensiuni: latura de NE: 7,20 m; latura de SE: 5,30 m; latura de SV: circa 7,20 m; latura de NV: circa 5,30 m (dimensiunile ultimelor două laturi sînt date cu aproximație, întrucît lespezea din colțul vestic lipsește).

Construcția de pe terasa a VIII-a prezintă două particularități curioase. Prima este lipsa oricărei urme de vatră de foc. A doua particularitate o constituie faptul că lespezi identice cu cele care delimitează conturul construcției s-au găsit în interiorul ei. S-au găsit trei astfel de lespezi (e posibil să fi fost patru); ele împart

construcția în trei părți, de la NV spre SE. Lățimea acestor « compartimente » este de 1,40 m, 1,40 m și 1,90 m.

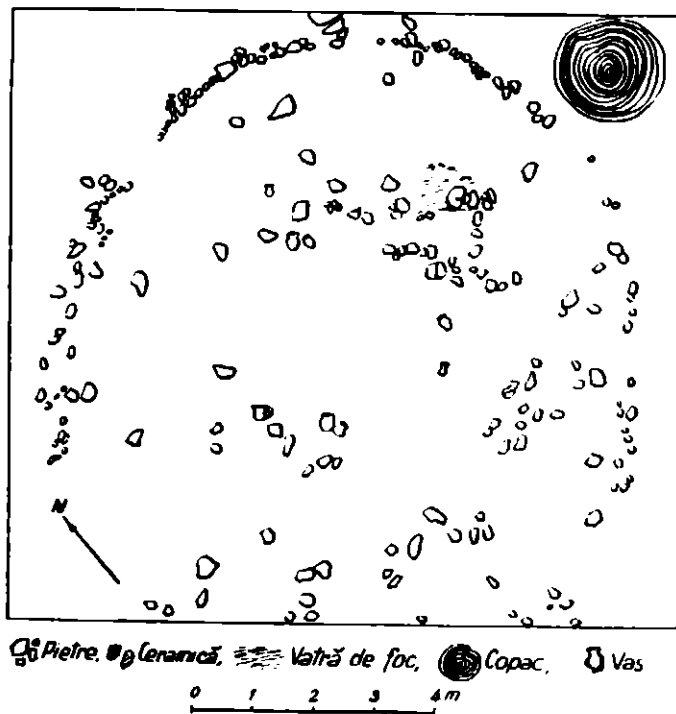
Fig. 8. — Meleia: planul stinei de pe terasa a VII-a.

Stîna de pe această terasă (fig. 8) se compune dintr-o singură încăpere de formă ovală<sup>3</sup>, orientată NV—SE, cu diametrele de 9,80 și 9,30 m. Temelia e formată din pietre de stîncă de dimensiuni mici, așezate una lîngă alta și adîncite uneori în pămîntul neumblat. În partea de SV a stînei, conturul s-a păstrat mai prost din pricina alunecării pămîntului în vale.

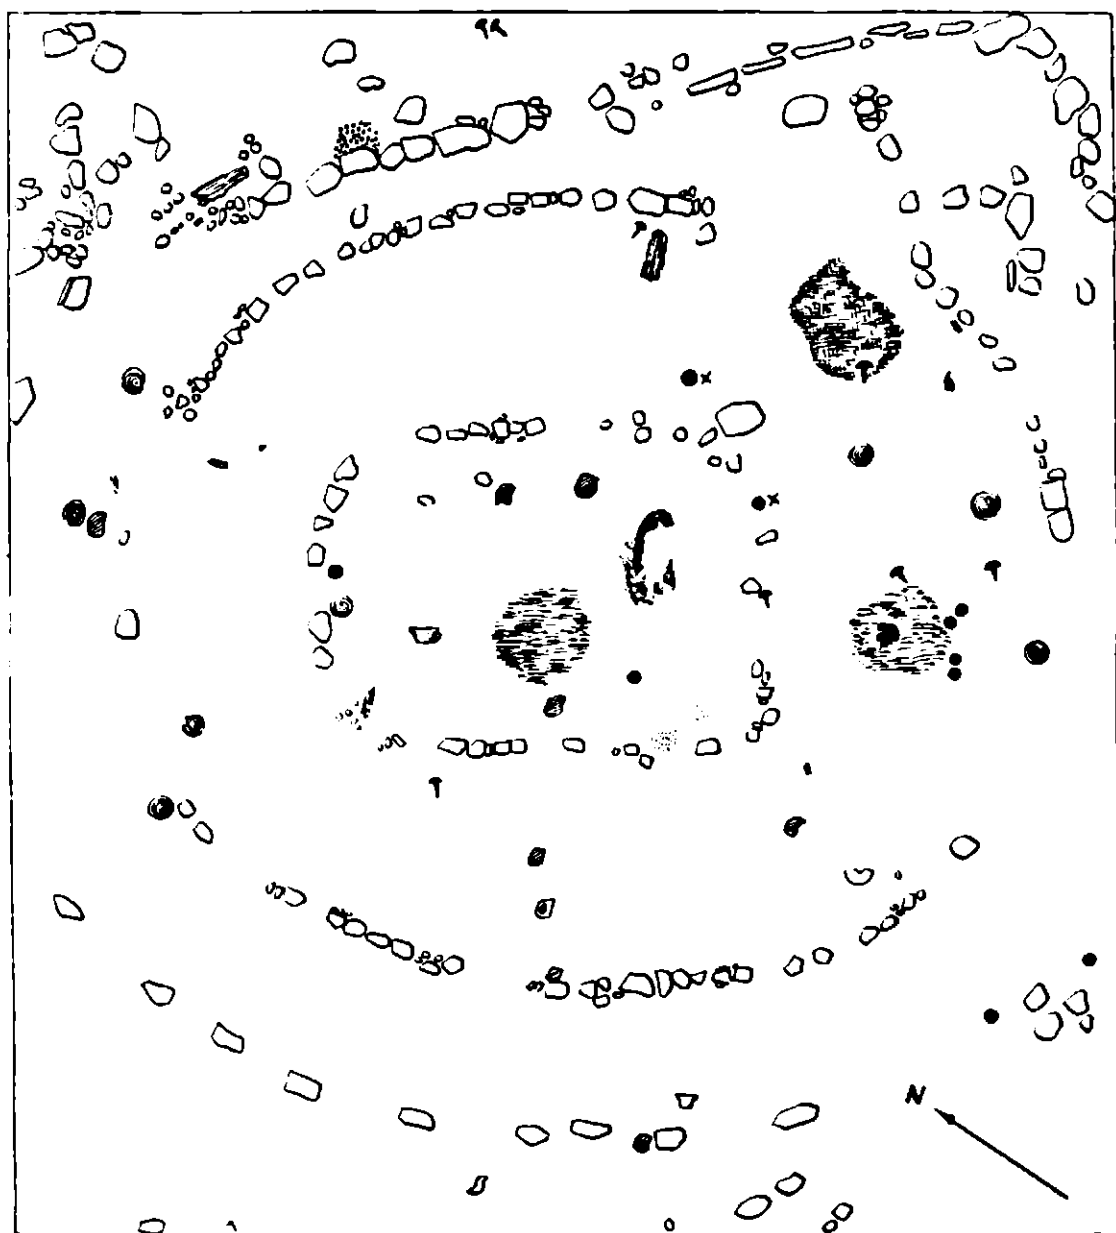
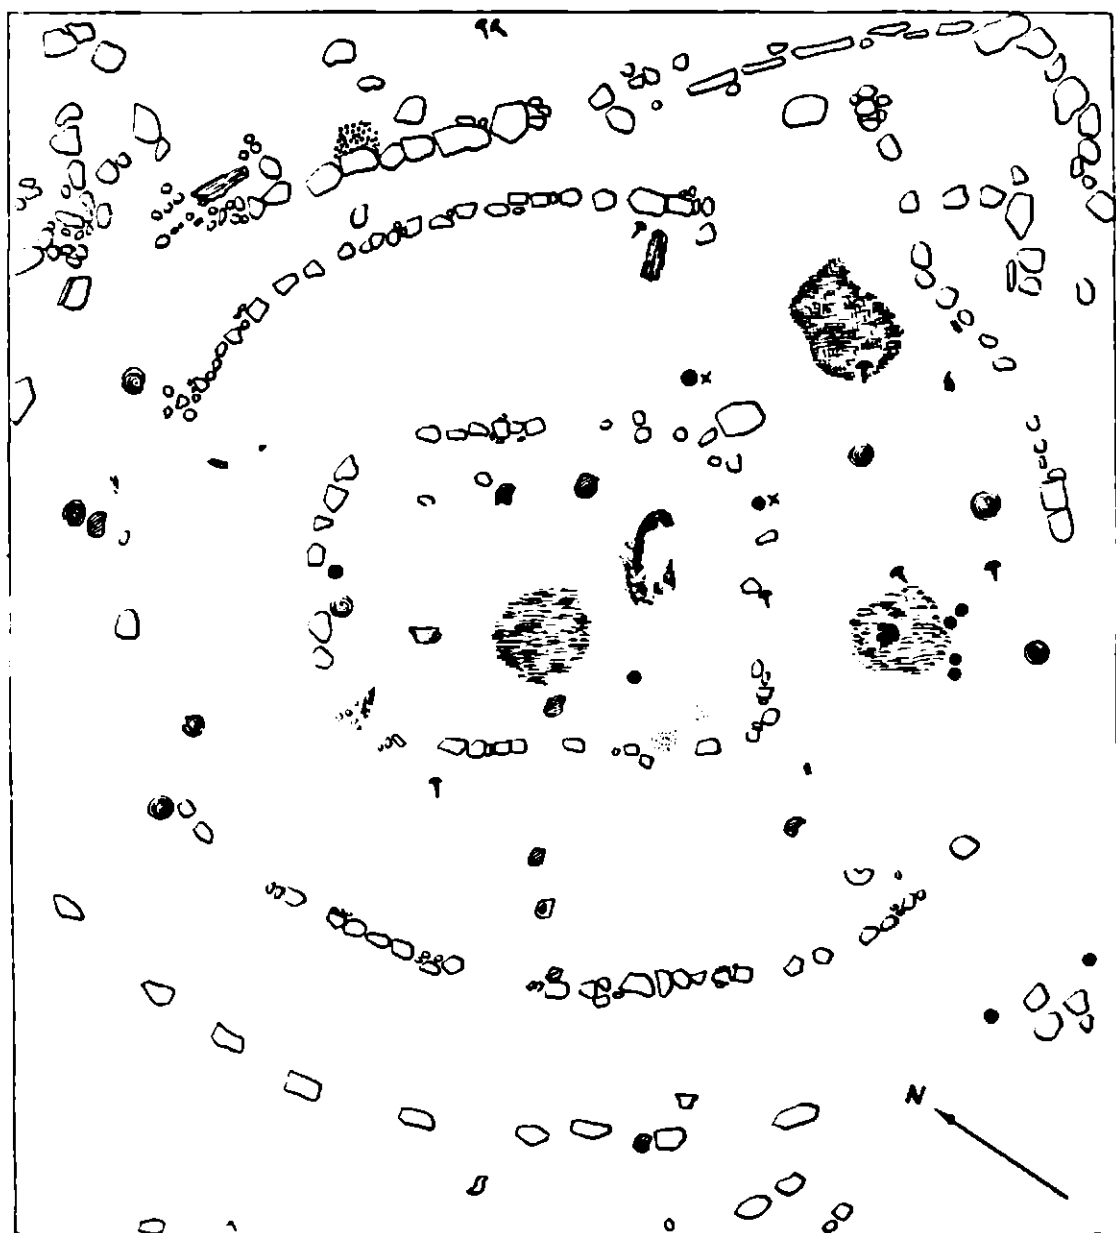
Fig. 9. — Meleia: planul stînei de pe platou.

Stîna se compune din trei părți (fig. 9):

1) O tindă de formă ovală, al cărei contur n-a putut fi prins pe toată lungimea lui. Diametrele sale aproximative sînt de 16 m și 14,80 m, iar orientarea în sensul lungimii NNW—SSE. Tinda e delimitată spre exterior de un șir de lespezi destul de mari, netede, frumoase, care, chiar dacă n-au fost cioplite, au fost sparte și

2) O încăpăre de formă ovală cu diametrele de 12,60 m și 10,70 m, orientată la fel cu tinda. Temelia ei e formată din pietre de formă mai puțin regulată și de dimensiuni mai mici. Nu lipsesc însă nici lespezi mai mari. Pietrele de temelie au fost așezate pe lat, una lângă alta, sub ele aflându-se pietre mărunte. Ele erau dublate, fie în exterior, fie în interior, de stâlpi de brad cu diametrul de 20—30 cm, adânciți cu 25—30 cm în pământ. Pe pietre, între stâlpi, erau așezate orizontal birne de brad, prinse în cepuri și cuie de lemn. Ca material de construcție se folosea însă și fierul, așa cum arată descoperirea unor cuie (unul a fost găsit chiar pe o birnă carbonizată) și piroane de fier.

3) O încăpăre centrală de formă absidală, cu colțurile ușor rotunjite la întretărirea laturilor drepte, orientată NNV-SSE. Dimensiuni: latura de NV: 4,60 m; latura de SE: 4,40 m; laturile de NE și SV: câte 4,80 m; lungimea încăperii: 6 m. Pietrele de temelie, de aceleași dimensiuni ca și la încăpărea ovală, au fost așezate una lângă alta, dar azi lipsesc pe alocuri. Pereții de lemn erau construiți la fel ca și în cazul încăperii ovale. Acoperișul întregii stine era, probabil, de șindrilă.
