ÎN TRE COMUNELE Cotenești și Cetățeni din Vale, în partea stângă a riului Dimbovița se află așa-zisa «Cetățuia și schitul lui Negru Vodă». În acest punct valea Dimboviței, prin care trece vechiul drum de pătrundere în Transilvania prin pasul Bran, se strîmtează foarte mult putînd fi cu ușurință controlată și dominată de stăpînitorii cetățuii de odinioară. La poalele acesteia se află o terasă îngustă, care-și găsește o paralelă similară pe malul drept al riului. Ambele terase au fost locuite în epoca a doua a fierului ca și la începutul și mijlocul orînduirii feudale.

*Săpăturile de la Cetățuie.* Sus la spatele colțului bisericii e o poeniță înconjurată de prăpăstii, deasupra căreia se ridică un foișor natural. Sub el și la 25 m sud-vest de acesta am trasat secțiunea I, perpendiculară pe marginea prăpastiei ce se deschide

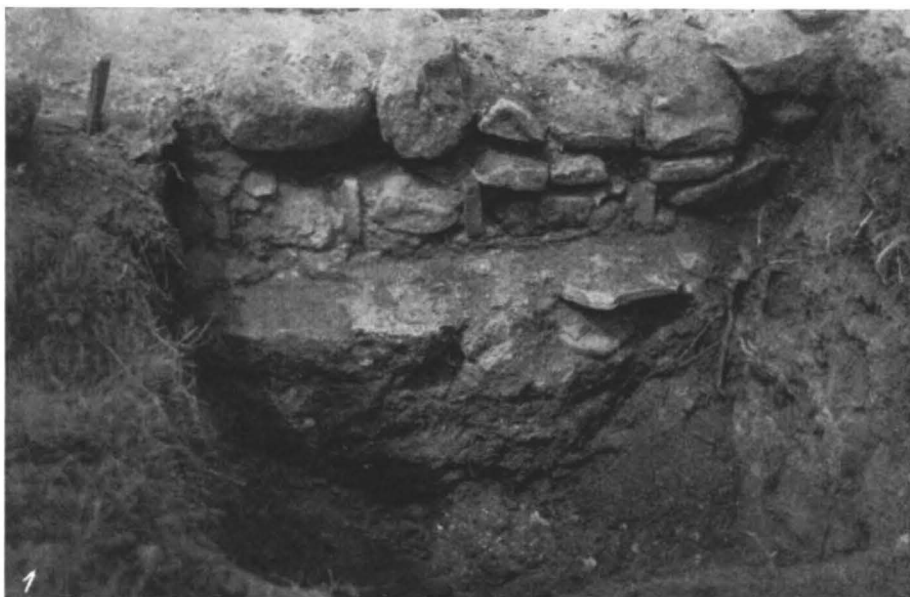
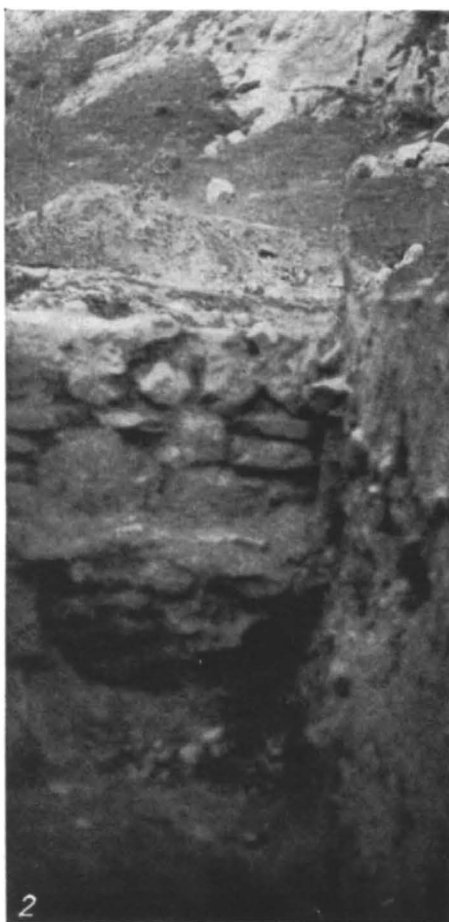
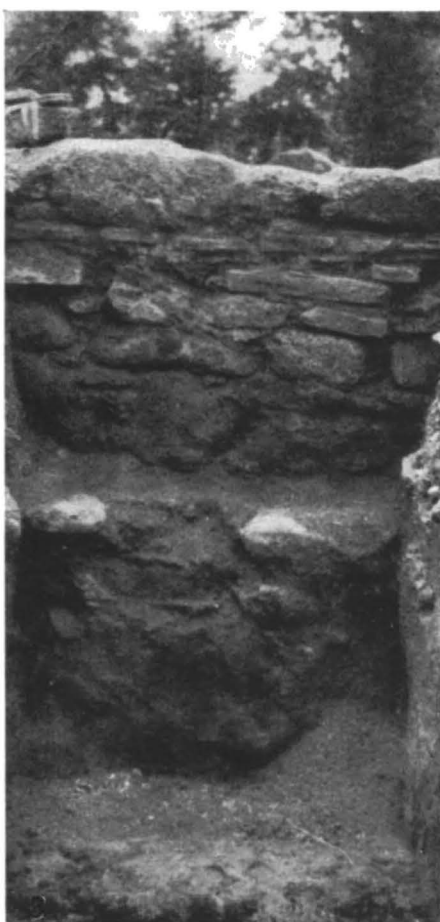
Fig. 8. — 1, paramentul și soclul bisericii nr. 1 în dreptul absidei; 2, paramentul și soclul zidului de sud; 3, paramentul și soclul zidului de nord.

Biserica nr. 1 are un plan în formă de navă cu absida ușor trapezoidală în exterior. Paramentul e alcătuit din blocuri de piatră de  $0,40 \times 0,30$  m și  $0,15 \times 0,18$  m și lespezi de  $0,30 \times 0,07$  m. Pe alocuri blocurile sînt încadrate de cărămizi, avînd grosimea

de 3 cm sau 4,5—5 cm (fig. 8/1). Biserica nr. 1 ni s-a păstrat pe o lungime de 14,32 m (partea de apus a tindei a fost distrusă în urma unor revărsări ale apelor). Între tindă și naos, în partea dinspre nord a fost adosată, mai târziu, clopotnița, de formă pentagonală. Biserica nr. 1 prezintă un plan și o tehnică de construcție ce nu pot fi anterioare secolului al XVII-lea. În schimb, biserica nr. 2 prezintă un plan și o tehnică de construcție care o situează într-o vreme mult mai îndepărtată (fig. 5/2). Planul este bazilical, construcția din blocuri neregulat cioplite prinse cu mortar, tencuite în exterior, tencuite și zugrăvite în interior. În partea de nord peretele ce încadrează absida se prelungește printr-o ureche cu încă 0,65 m și o lățime de 1 m, indicând că a fost flancat de un contrafort. În partea de răsărit a absidei era proscomidia, sub aspectul unei fride asemănătoare proscomidiei din biserica rupestră de pe Cetățuie și anume din încăperea denumită « altarul papistășesc ». Cu prilejul săpării interiorului bisericii s-au găsit și câteva fragmente ceramice feudale din categoria celor redată la fig. 3/23—26, cit și un fragment de vas, din pastă cenușie smălțuită și decorată prin sgrăfitare pe partea exterioară (fig. 3/32). Smălțul e de culoarea verzuie a oului de rață cu pete galbene-brune, caracteristică ceramicii bizantine din secolele XIII—XIV și se aseamănă cu un fragment similar găsit pe Cetățuie (fig. 3/31). În preajma bisericii au fost găsite și câteva fragmente de olane cit și fragmentul unui olan smălțuit în partea exterioară galben-brun, provenind de la acoperămint (fig. 3/37). Biserica nr. 2 pare a fi fost o construcție ridicată în cursul secolului al XIII-lea, probabil de cavalerii teutoni iar după plecarea acestora va fi slujit cultului de rit oriental în cursul secolelor XIV—XV. Săpăturilor viitoare le incumbă a rezolva această problemă cit și a descoperi așezarea de care țineau cele două biserici, așezare pe care o bănuim în apropiere, pe terasa riului. De altminteri întregul complex, alcătuit din Cetățuie, monumentele de pe terasa stingă ca și urmele unui zid de piatră cu o grosime de aproximativ 6 m, care bara, puțin mai la sud, întreaga vale a Dîmboviței, pare a fi jucat un rol de seamă în începuturile înjgheburii noastre statale. Nu este exclus că în acest punct unde valea Dîmboviței se îngustează mai mult decît oriunde pe întregul ei parcurs, loc strategic, înzestrat de natură prin situația sa topografică și pe unde trece drumul Brașovului, ușor de dominat de pe înălțimile ce îl flanchează (fig. 10), să fi fost în mod trecător un post înaintat al apărării ungare împotriva cumanilor, iar mai târziu o stavilă împotriva pătrunderii oștilor regilor Ungariei în Țara Românească și la un moment dat un punct vamal<sup>1</sup>. În sprijinul ipotezei apărării împotriva cumanilor, stă faptul că zidul menționat mai sus, ca barind întreaga vale, se află în partea de sud a cetății, constituind prima ei linie de apărare împotriva unui dușman venind din această parte: în cazul unei apărări împotriva unor agresori venind din direcția opusă zidul ar fi fost construit în partea de nord a cetății. Aceasta nu exclude posibilitatea ca zidul să fi avut o dublă utilizare, cum ne spune tradiția, care păstrează locului denumirea « la stăvilare » și anume zăgăzuirea apelor Dîmboviței în clipe de nevoie pentru a inunda astfel valea Chiliilor și valea lui Coman, care de altfel constituie uriașele șanțuri de apărare naturală ale cetății. Voi mai menționa și observația că pe latura de sud a bisericii nr. 2 am găsit bolți de arbaletă cu vîrfurile tocite de zid cu prilejul proiectării lor din această direcție. Prototipul acestor bolți
