PE TERITORIUL ACTUAL al orașului București s-au efectuat în vara anului 1959 cercetări arheologice în următoarele patru sectoare: I — pe dealul Ciurel din raza suburbanei Militari; II — în sectorul palatului domnesc de la Curtea Veche; III — în zona situată între dealul Patriarhiei și dealul Mihai Vodă; IV — în Piața Splaiului. Vom arăta succesiv rezultatele obținute în aceste patru sectoare.

I. SĂPĂTURILE DE PE DEALUL CIUREL

II. SĂPĂTURILE DIN SECTORUL CURTEA VECHIE

III. CERCETĂRILE ARHEOLOGICE ÎN ZONA DINTRE DEALUL PATRIARHIEI ȘI DEALUL MIHAI VODĂ

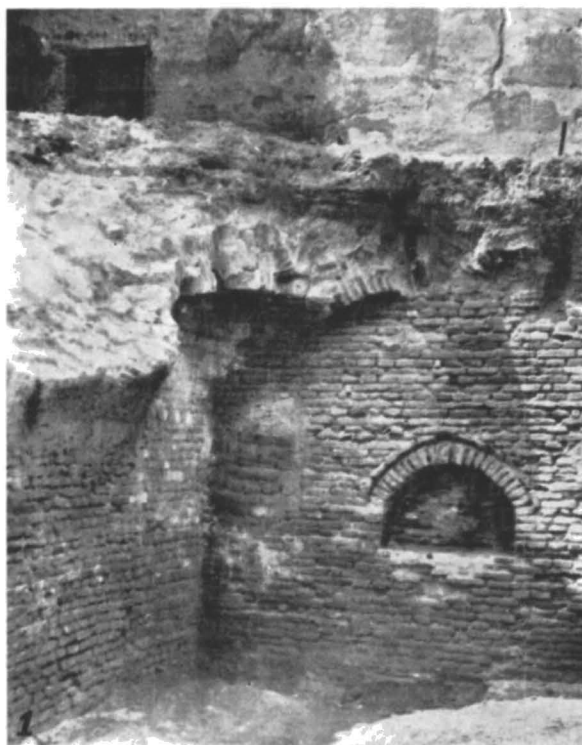
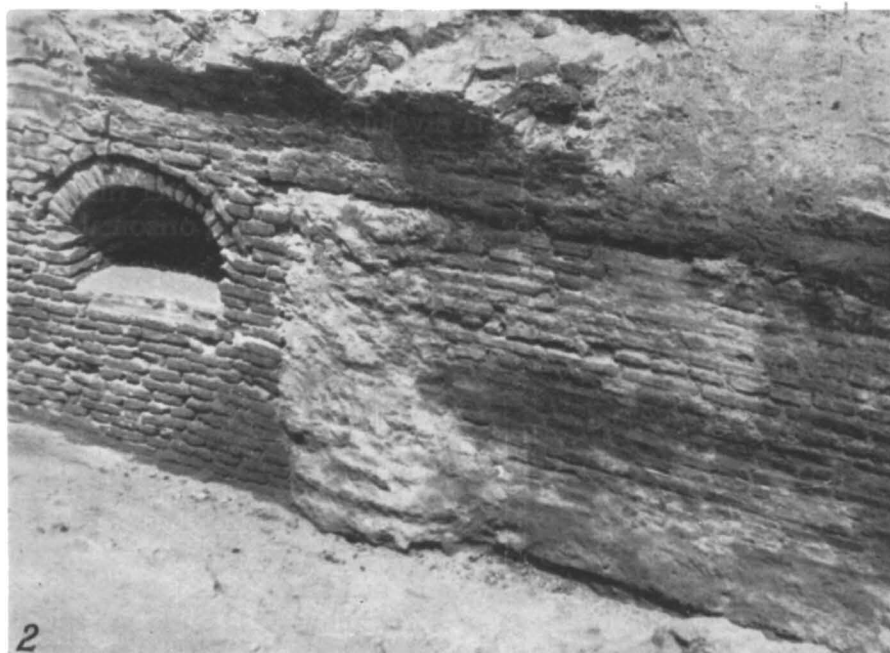
Fig. 9. — 1, 2, pivnița mare prevăzută cu firide din sec. XVIII, descoperită la Piața de Flori.

Pardoseala interioară din cărămizi a pivniței nr. 1, constituie nivelul ei inițial de călcare, situat la —3,10 m sub solul actual. O scară, construită din cărămizi, cu zece trepte, dădea la vest de zidul H acces în partea de nord, mai lată a acestei pivnițe.

În partea cea lungă, pivnița nr. 1 a avut în zidurile F și G cite o firidă prevăzută cu arc în semicerc, puțin retras față de arhivolta situată pe planul peretelui (fig. 9/1,2). Zidul de est al pivniței nr. 1 (notat F), gros de 0,80 m datează, după modul său de construcție, din sec. XVII și este deci anterior pivniței, care a fost construită în sec. XVIII. Aceasta este datată atit prin observațiile arhitectonice cit și prin 30 monede de aramă, turcești¹, falsificate, datînd din timpul domniei sultanului Mustafa III (1757).

Cu prilejul săpăturilor executate în 1959 în partea de nord-est a Pieței de Flori și pe Bd. 1848 din București s-au descoperit (fig. 5) două pivnițe, construite din cărămizi, din care una mai mare (nr. 1 pe plan) și cealaltă mai mică (nr. 2), separate printr-un zid mai vechi (F). Pivnița cea mare, orientată cu 2 200 miimi de la est la sud-est, și delimitată spre est, nord și vest prin zidurile F, F₁, G, H, păstrate pe înălțimi de 2,50—2,87 m se continuă mai departe spre sud-est sub trotuarul bulevardului amintit și cuprindea două compartimente (fig. 5): o parte mai întinsă, avînd dimensiunile 11,10 × 3,57 m, acoperită

cu boltă semicilindrică, și o parte mai scurtă, avînd lățimea mai mare (6,81 m), cît și o boltă similară sprijinită pe arcuri dublouri, din care s-au găsit extremitățile (A, B) ale unui dublou și s-a putut observa un alt dublou rămas îngropat în acel loc (fig. 5).

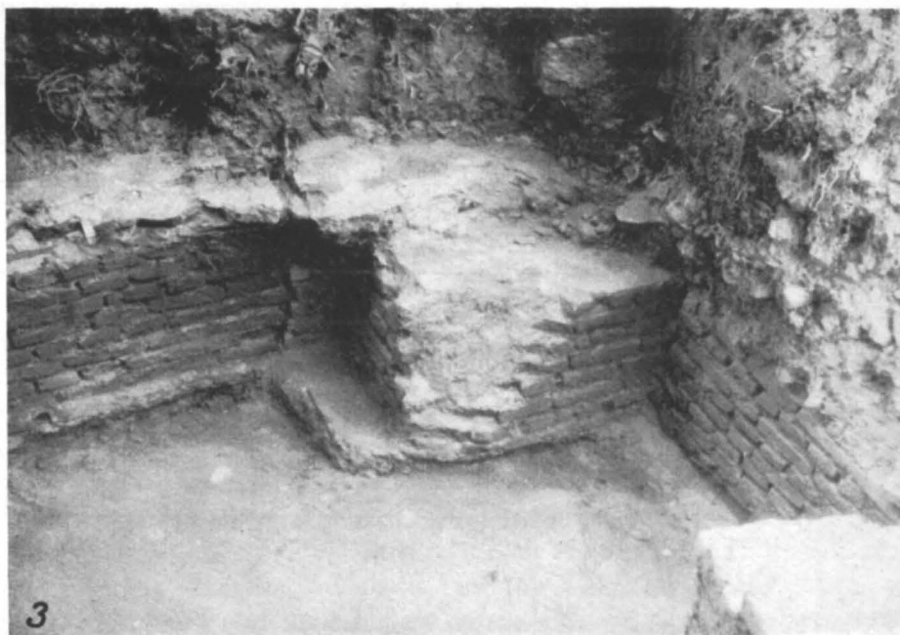
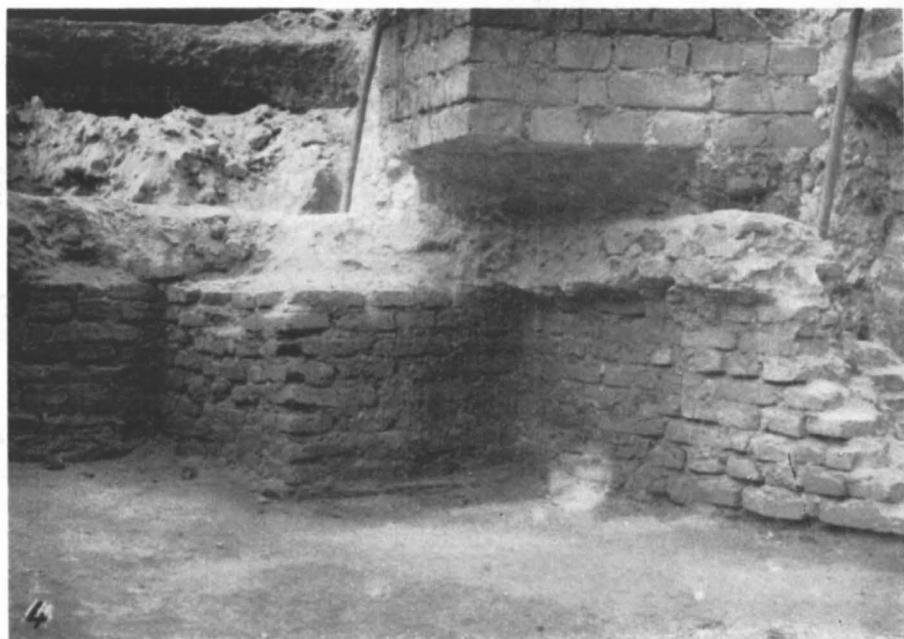
Fig. 11 (3 și 4)

3, 4, zidurile și stîlpîi pridvorului, adăugat în faza a III-a, ale aceleiași vechi biserici.

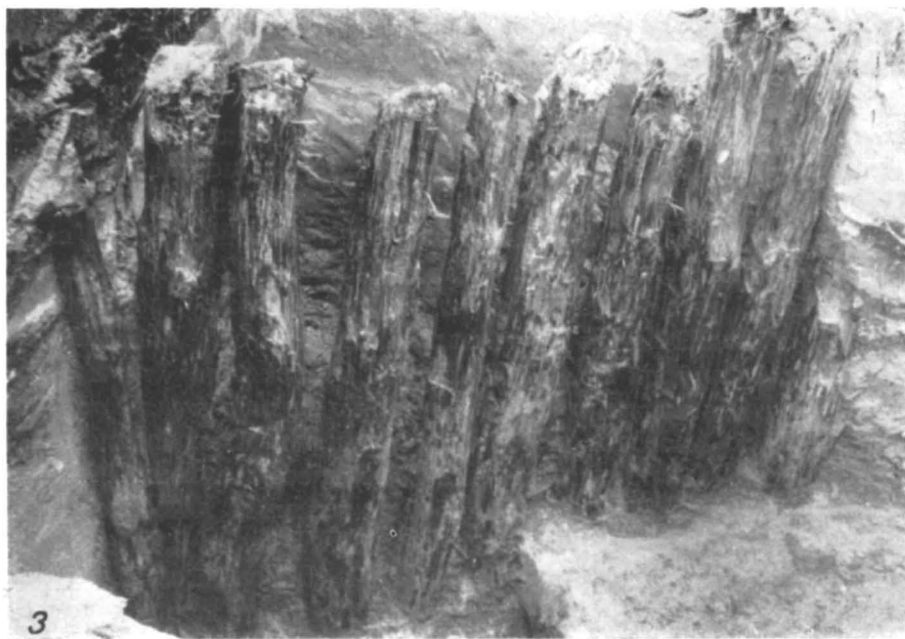
Fig. 13 (1 și 3)

În partea de vest a excavației menționate, s-a găsit o palisadă din trei rînduri de piloți de stejar, înalți de 9 m, groși de 0,18–0,22 m, înfiți vertical la o mare adîncime (fig. 13/1 și 14/3).

1, 3, palisada din trei rânduri de piloți de stejar care întărea, în trecut, malul drept al Dimboviței.

Rîndul al doilea de piloți se afla la 8,25 m spre vest de al treilea rînd și la 4,95 m de primul rînd; în primele două rînduri, piloții, foarte apropiați, formau un fel de gard, iar în al treilea rînd erau mai răsfirați (fig. 12 și 13/1). Primul rînd de piloți are orientarea: 1 800 miimi est-sud-est.

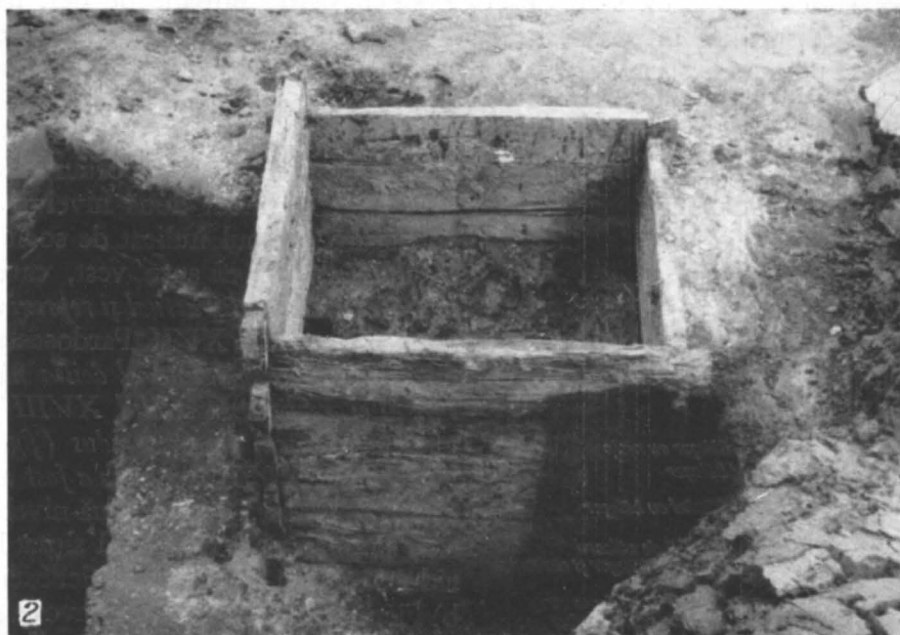
Fig. 13 (2 și 4)

2, puț vechi descoperit în același loc; 4, ulcior din sec. XVIII, decorat cu alveole și motivul șarpelui, găsit în același loc.

În partea de sud-vest a excavației, s-a descoperit pe același teren un puț pătrat cu latura lungă de 1,10 m, prevăzut în interior cu ghizduri de stejar, avînd capete lucrute în forma cozii de rîndunică (fig. 13/2).

În partea de nord a părții excavate la adîncimea de 2,60 m s-a găsit craniul și părți ale unui schelet uman (fig. 12); între rîndurile de piloți ale palisadei s-au găsit vase întregi sau fragmente din sec. XVII—XVIII, dintre care semnalăm gîtul unui ulcior frumos decorat cu șerpi, cu culoare verde și smalt (fig. 13/4).

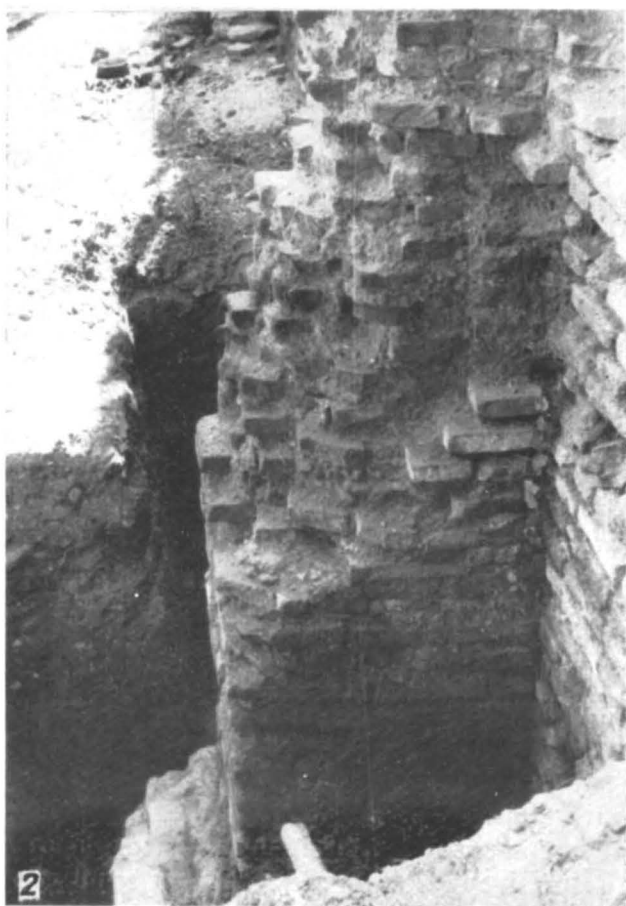
Fig. 19. — Zid de incintă din sec. XVIII, cu două contraforturi și firdă, care înconjură palatul domnesc de pe dealul Spirei.

dezvelite și cercetate temelia zidului incintei și cele două contraforturi amintite (notate pe plan cu nr. 1 și 2 (fig. 19/1,2 și 20).

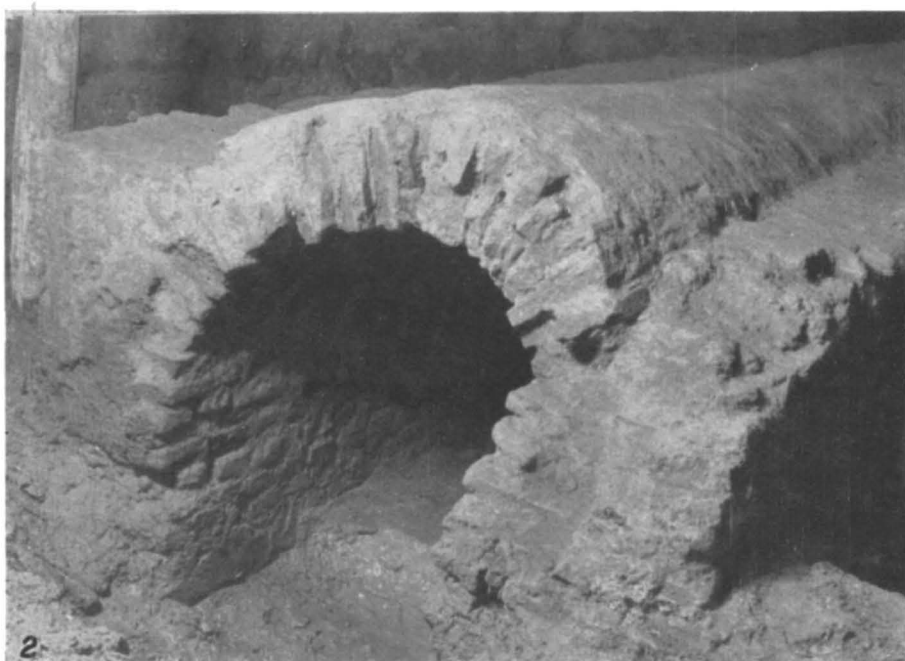
Fig. 22. — 1, podeaua din dale de piatră și lăcașurile construcției din Piața Splaiului; 2, canal de apă, din sec. XVIII, descoperit în Piața Splaiului.

În partea de sud-vest a bazinului a fost descoperit un fragment dintr-un canal de apă. Făcut din cărămidă, el se compune din doi piloni din care se naște o boltă neregulată (fig. 22/2). Debitul de apă al acestui canal e destul de mare, ținînd seama că diametrul său e de 0,65 m și înălțimea sa de 0,60 m. Deși meliile canalului au fost împlinite într-un pământ nisipos, el nu are un paviment interior. Astfel, peste un nivel subțire de pietriș s-a depus un strat gros de ml, acoperit mai tirziu cu un pământ infiltrat în care predomină granule de nisip și argilă.
