Cetatea feudală Jdioara

Sat. Jdioara, Com. Criciova, jud. Timiș

Cetatea Jdioara (secolele XIII—XVIII) este amplasată în partea de vest a Banatului, la 18 km est de municipiul Lugoj. Atestată pentru prima oară documentar la 1320, ea este o fortificație de formă dreptunghiulară, cu dimensiunile de 42×25 m și cu axa lungă a incintei orientată SV—NE¹.

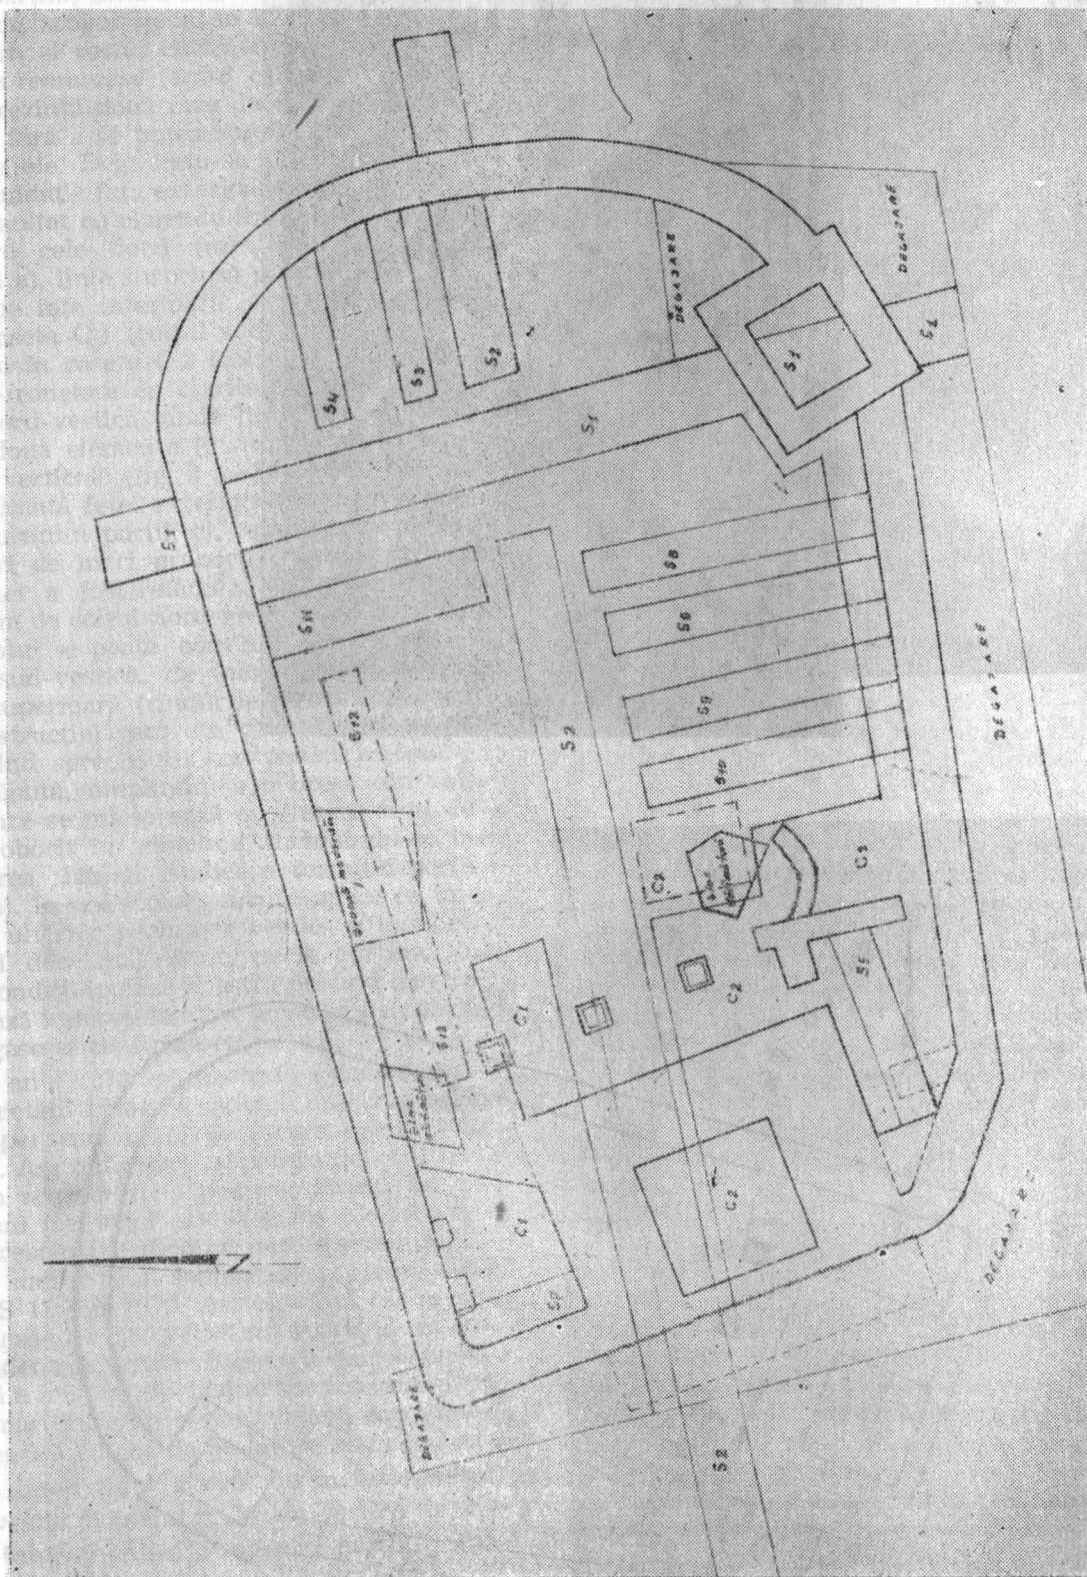
Fig. 1. Jdioara. Planul săpăturilor arheologice din anii 1973—1979.

Campania de săpătură din anul 1979 s-a desfășurat între 6—23 august, efectuându-se următoarele lucrări (fig. 1) :

Abb. 1. Jdioara. Plan der Grabungen 1973—1979.

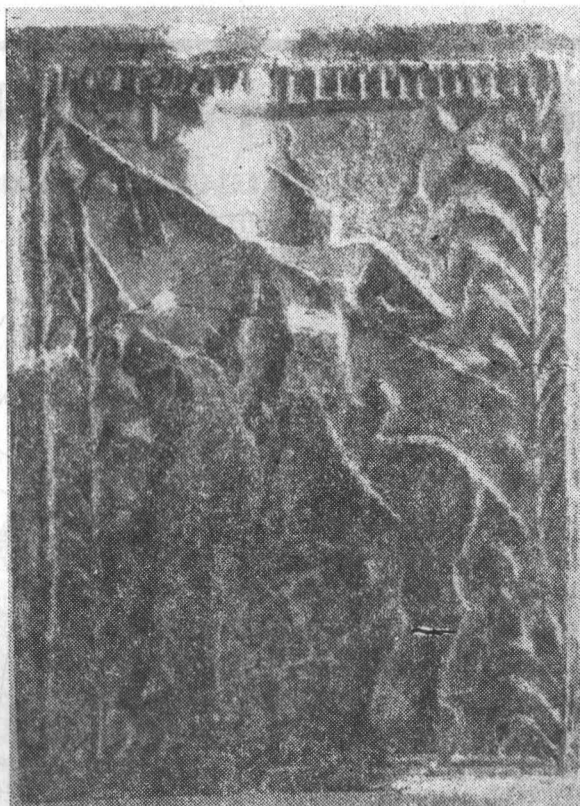
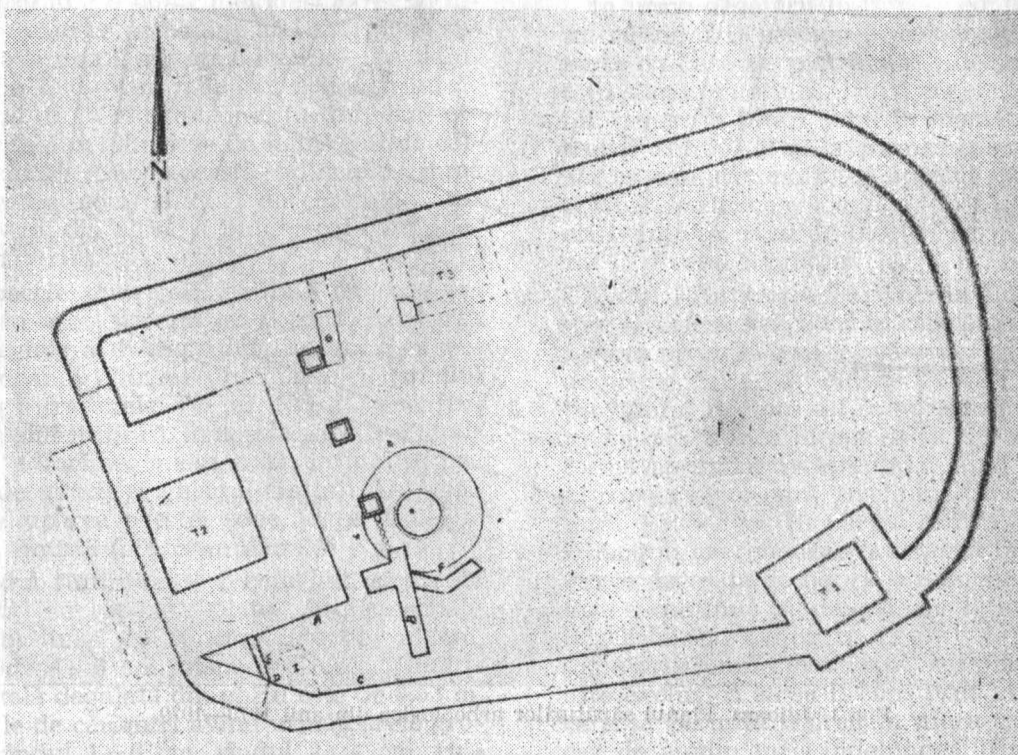
Fig. 2. Jdioara, a placă orizontală (cahlă); b planul rezultat în urma cercetărilor din anii 1973—1979.

Mijloacele materiale limitate de care am dispus în acest an⁴ nu au permis excavarea în întregime a diametrului fântinii. S-a secționat doar o pătrime din diametru (spațiul cuprins între axele VO și NO (O—centrul diametrului fântinii)). În acest spațiu s-a ajuns până la adâncimea menționată, întâi între perețele de stâncă și ghizdul fântinii, iar apoi, după astuparea acestei zone, între girlici și centrul fântinii (conform planului și fig. 2 b).

Abb. 2. Jdioara. a Kachel; b Plan der Ausgrabungen 1973—1979.

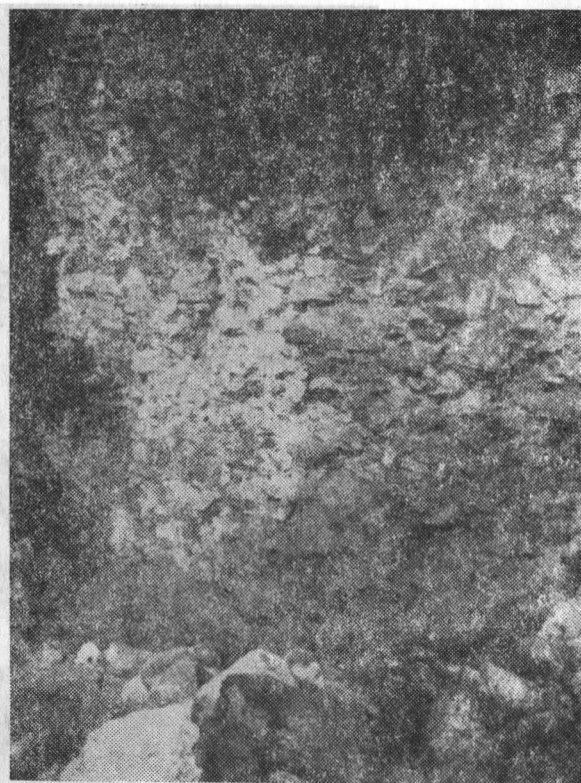
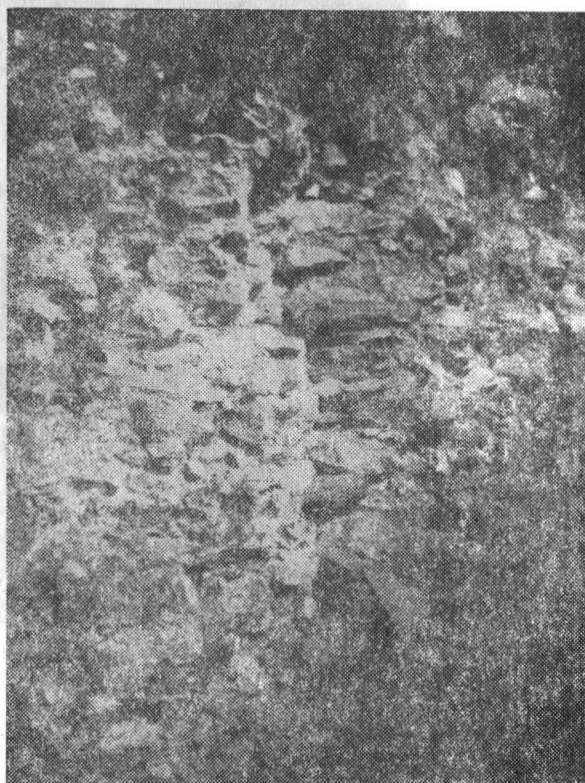
Fig. 3. Jdioara. Latura vestică de incintă : a vedere dinspre turnul-poartă ; b vedere dinspre colțul nord-vestic.

2. S-a degajat complet latura vestică a incintei, respectiv latura de incintă cuprinsă între colțul nord-vestic al cetății și fața nor-

dică a turnului porții, marginea exterioară păstrată din latura vestică a turnului, precum și, parțial, latura scurtă, sud-vestică a incintei, cu scopul de a se stabili legătura dintre turn și restul curtinei. Încă din anii trecuți se remarcase faptul că turnul și incinta reprezintă două faze deosebite ale fortificației, fără a se putea stabili însă corelația dintre ele. Degajându-se și curățindu-se pînă la fundație fața exterioară a laturii vestice, a rezultat cu claritate linia de demarcație dintre cele două faze de construcție (fig. 3—4 a), linie surprinsă parțial și în anii trecuți, pe fața interioară a acestei laturi, atît în caseta C 1 (colțul sud-vestic al cetății), cît și în caseta C 2 (colțul nord-vestic). Se poate constata cu claritate, îndeosebi în partea nord-vestică, unde linia de îmbinare a celor două elemente (incintă și turn) este aproape verticală (fig. 3 a—b) că incinta nu a fost adosată feței exterioare a laturii nordice a turnului porții, ci, ca urmare a unor distrugeri de mari proporții, latura vestică a curtinei a fost refăcută, începînd de la 3—3,20 m de colțul nord-vestic. Deși mai dificil, faptul se poate constata și pe latura scurtă, sud-vestică, de incintă. Pornind în partea superioară (rîndurile de sus păstrate din construcție) cam din dreptul zidului E și mergînd spre colțul sud-vestic, incinta a fost refăcută, umplîndu-se o breșă din zid, breșă care se micșorează cu fiecare rînd de pietre coborît în adîncime, închizîndu-se în apropierea laturii sudice a turnului-porții (fig. 4/a). În acest mod, turnul apare ca implantat ulterior pe latura vestică a incintei, el fiind deci mai tîrziu decît curtea. În aceste condiții ipoteza noastră privind o eventuală fază independentă a turnului de poartă nu își găsește confirmarea.

Abb. 3. Jdioara. Die westliche Mauer; a Sicht von dem Pfortenturm; b Sicht aus der nord-westliche Ecke.

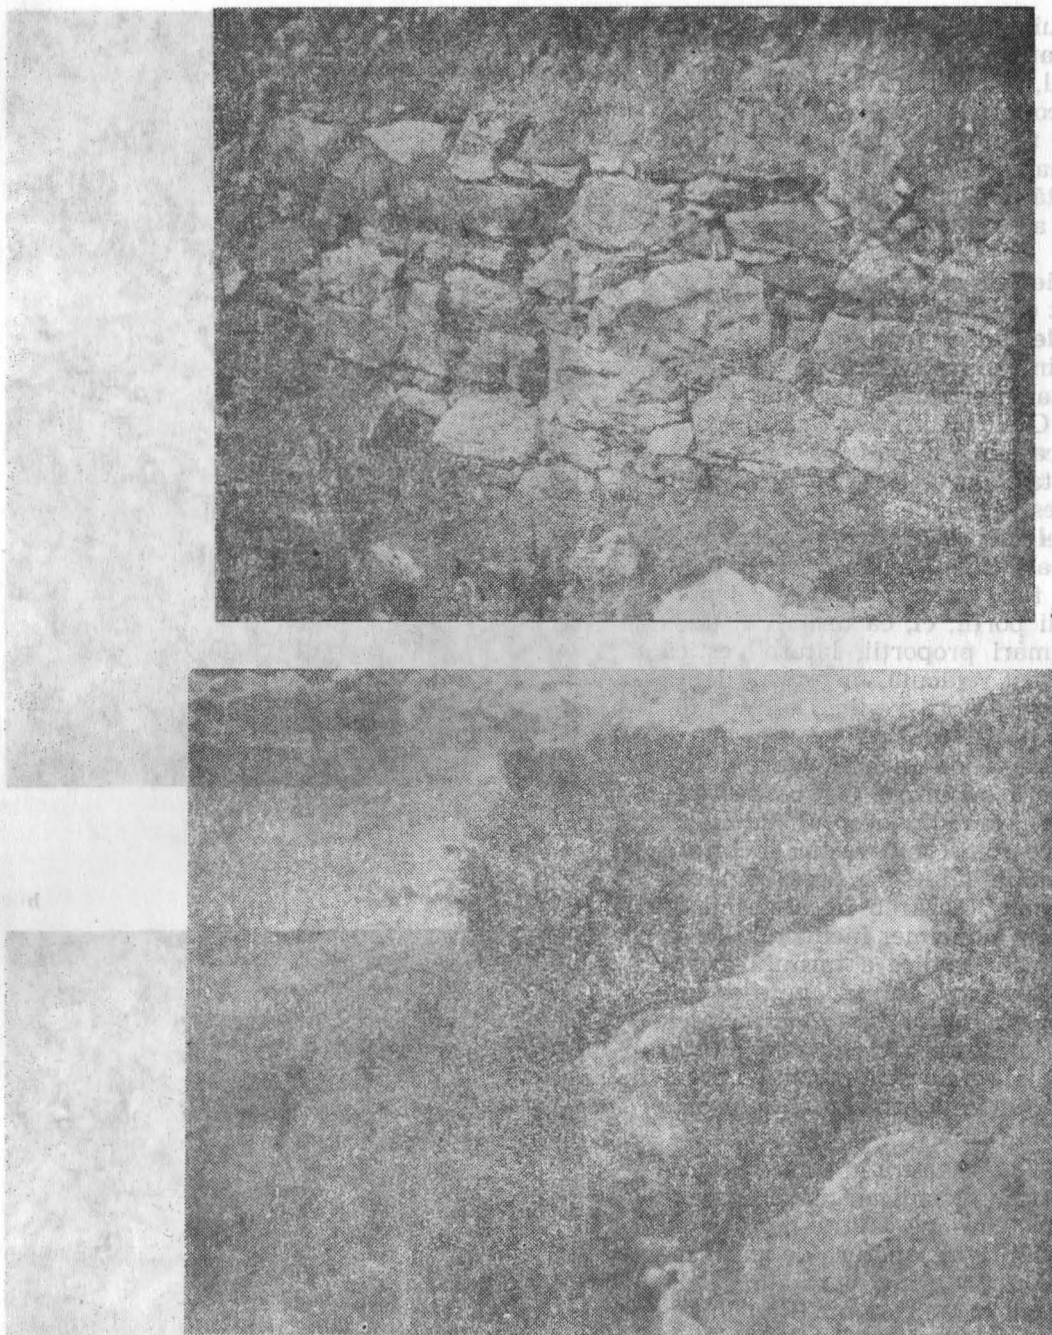
Fig. 4. Jdioara. a latura sud-vestică a incintei ; b colțul sud-vestic

Abb. 4. a Die süd-westliche Mauer; b die süd-westliche Ecke.

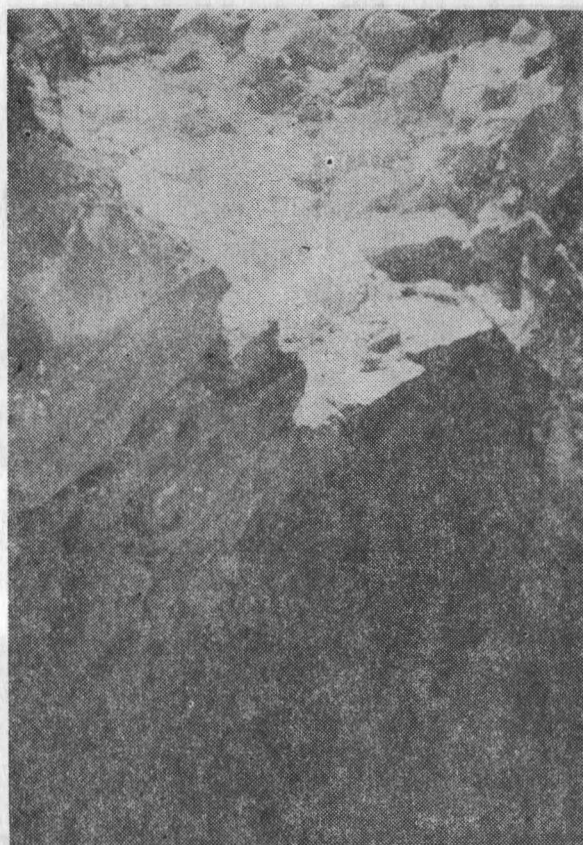
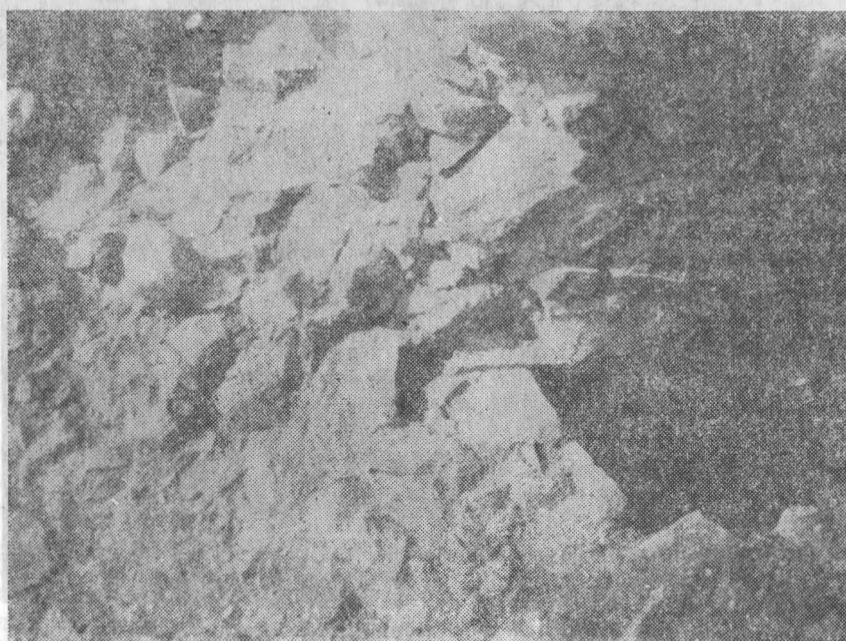
Fig. 5. Jdioara. a—b colțul sud-vestic al incintei.

Abb. 5. Die süd-westliche Ecke der Mauer.

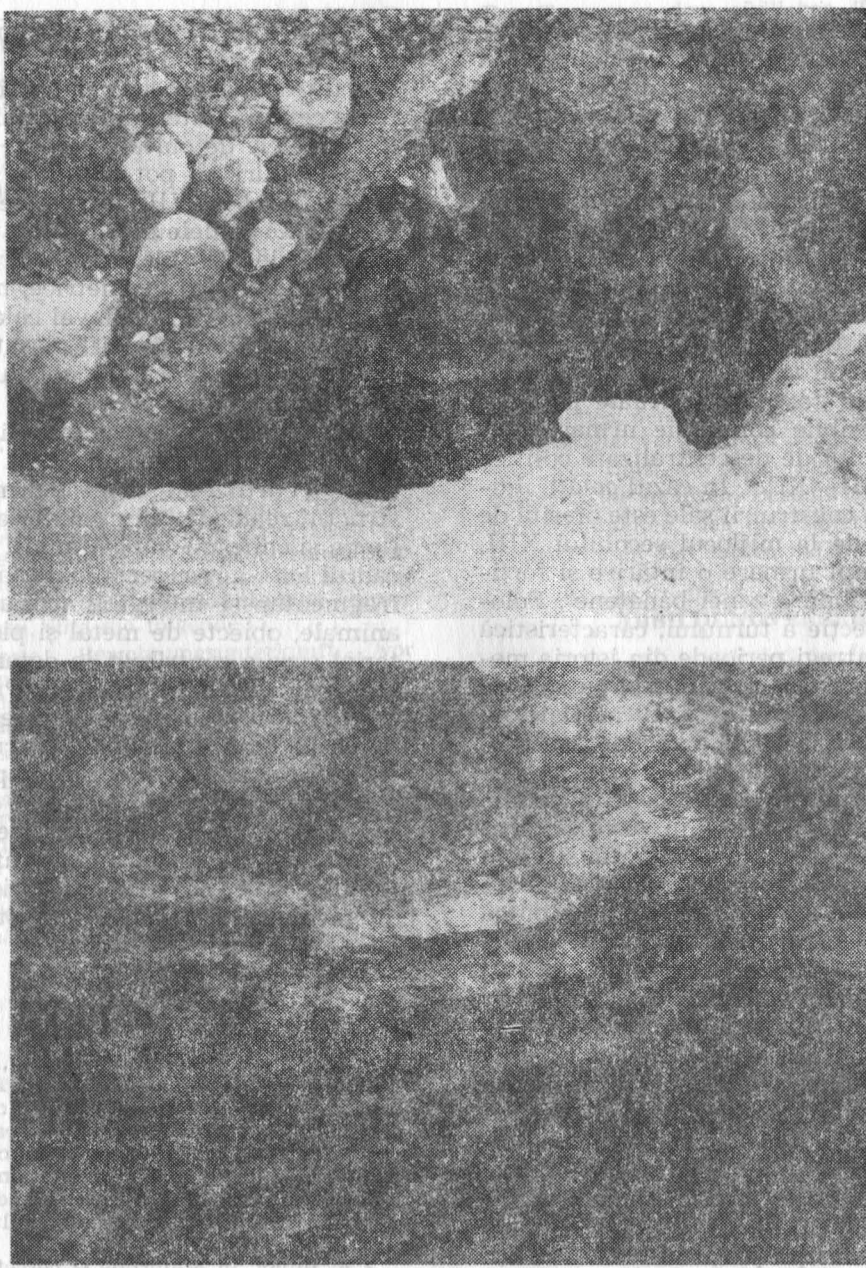
Fig. 7. Jdioara. a—b cavitatea săpată în stincă și ghizdul de cărămidă al fântinii.

Ghizdul fântinii este format din șiruri de cărămizi suprapuse, plate, ușor curbate (fig. 7 b) lungi de 20 cm, late de 14 cm, groase de 4—6 cm, dispuse circular. Înălțimea totală degajată din ghizd este de 0,53 m, rândurile de cărămizi având următoarele grosimi : rândul 1=6 cm, rândul 2=4 cm, rândul 3=5 cm, rândul 4=4 cm, rândul 5=4 cm, rândul 6=5 cm, rândul 7=4 cm, rândul 8=6 cm, rândul 9=4 cm, în total 42 cm, restul

spațiului fiind umplut de peliculele succesive de mortar dintre rânduri. Golul dintre ghizdul de piatră și perețele de stâncă a fost umplut cu pietre mari de râu, acoperite cu pământ și tasate, procedeu utilizat probabil pentru o mai bună decantare a apei. De asemenea, pereții verticali de stâncă ai gropii mai păstrează, pe alocuri, urme de var și mortar.

Abb. 7. Die im Felsen ausgegrabene Hülung und die Brunneneinfassung aus Ziegeln.
