Cercetările arheologice de la Cetatea Turnu

LES FOUILLES ARCHÉOLOGIQUES À LA FORTERESSE TURNU (1979)

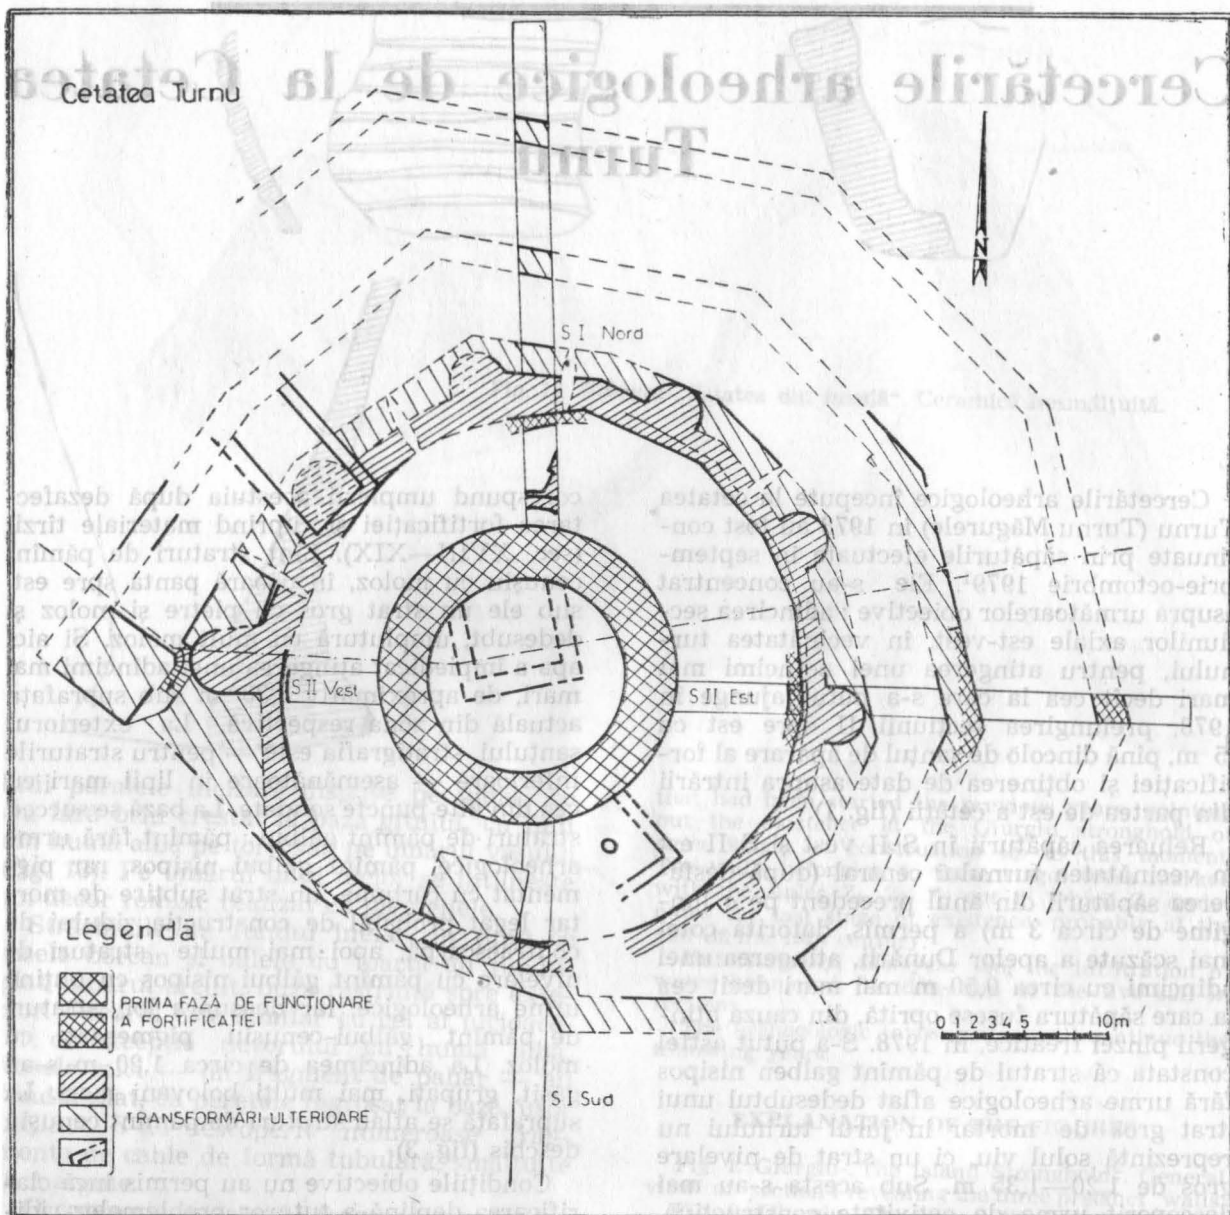
Fig. 1. Cetatea Turnu. Planul de ansamblu cu săpăturile din 1978 și 1979.

Cercetările arheologice începute la cetatea Turnu (Turnu Măgurele) în 1978 au fost continuate prin săpăturile efectuate în septembrie-octombrie 1979¹. Ele s-au concentrat asupra următoarelor obiective: adîncirea secțiunilor axiale est-vest, în vecinătatea turnului, pentru atingerea unei adîncimi mai mari decît cea la care s-a putut ajunge în 1978, prelungirea secțiunii II spre est cu 15 m, pînă dincolo de șanțul de apărare al fortificației și obținerea de date asupra intrării din partea de est a cetății (fig. 1).

Fig. 1. Forteresse Turnu. Plan d'ensemble avec les fouilles de 1978 et 1979.

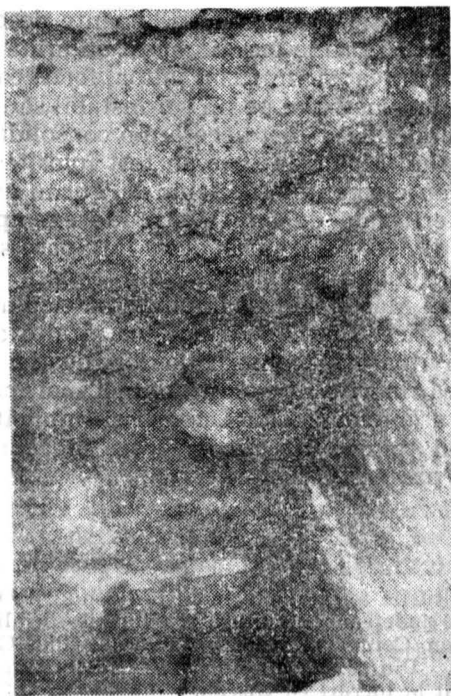
Fig. 2. Cetatea Turnu, 1979. Partea inferioară a turnului central (S. II-est).

Reluarea săpăturii în S II vest și S II est în vecinătatea turnului central (după desfacerea săpăturii din anul precedent pe o lungime de circa 3 m) a permis, datorită cotei mai scăzute a apelor Dunării, atingerea unei adîncimi cu circa 0,50 m mai mari decît cea la care săpătura fusese oprită, din cauza atingerii pinzei freatice, în 1978. S-a putut astfel constata că stratul de pămînt galben nisipos fără urme arheologice aflat dedesubtul unui strat gros de mortar în jurul turnului nu reprezintă solul viu, ci un strat de nivelare gros de 1,20—1,35 m. Sub acesta s-au mai descoperit urme de activitate constructivă. Ele constau, la vest de turn, dintr-un strat cu mortar și piatră spartă (incluzînd și o piatră cioplită), strat aflat în parte sub pinza de apă freatică. Aici s-a găsit și o mică bucată de lemn. La est de turn, sub stratul de nivelare, gros de 1,25 m constituit din pămînt galben nisipos, fără materiale arheologice, s-au găsit resturi discontinui de mortar; mai jos, un strat nu prea gros (mai puțin de 20 cm) de pămînt galben și, dedesubt, alt strat de piatră spartă și mortar, parțial sub pinza freatică. Și în acest an, apa a împiedicat continuarea săpăturilor, astfel încît nu se poate ști cu certitudine dacă stratul de mortar la care s-a ajuns corespunde nivelului de construcție al turnului central (fig. 2).

Fig. 2. Forteresse Turnu; 1979. La partie inférieure de la tour centrale (S. II-est).

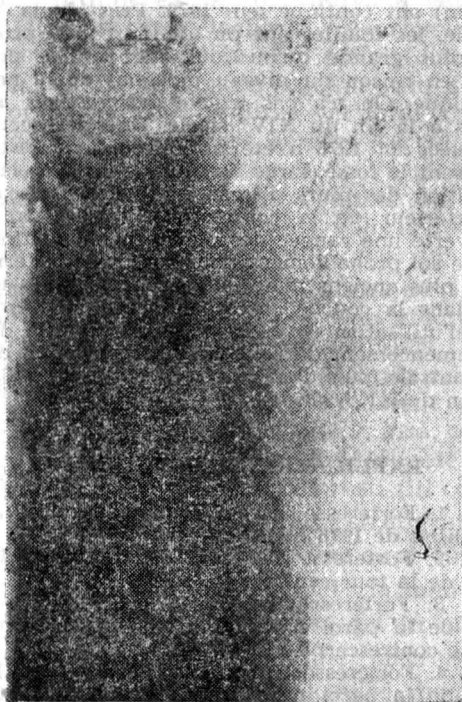
Fig. 3. Cetatea Turnu, 1979 S. II-est — profilul nordic al secțiunii la est de zidul de contraescarpă.

corespund umplerii acestuia după dezafectarea fortificației și cuprind materiale tîrzii (sec. XVIII—XIX). Sînt straturi de pămînt cenușiu cu moloz, în ușoară pantă spre est, sub ele un strat gros cu pietre și moloz și dedesubt, umplutură cu mult moloz. Și aici apa a împiedicat atingerea unei adîncimi mai mari, de aproximativ 2,30 m sub suprafața actuală din zona respectivă. La exteriorul șanțului, stratigrafia este — pentru straturile inferioare — asemănătoare în linii mari cu cea din alte puncte sondate. La bază se succed straturi de pămînt gălbui: pămînt fără urme arheologice, pămînt gălbui nisipos, rar pigmentat cu cărbune, un strat subțire de mortar legat probabil de construcția zidului de contraescarpă, apoi mai multe straturi de nivelare cu pămînt gălbui nisipos cu puține urme arheologice, iar deasupra lor, straturi de pămînt gălbui-cenușiu pigmentat cu moloz. La adîncimea de circa 1,20 m s-au găsit, grupați, mai mulți bolovani mari. La suprafață se aflau straturi de pămînt cenușiu deschis (fig. 3).

Fig. 3. Forteresse Turnu, 1979. S. II-est — le profil de la paroi nord de la section, à l'est du mur de contrescarpe.

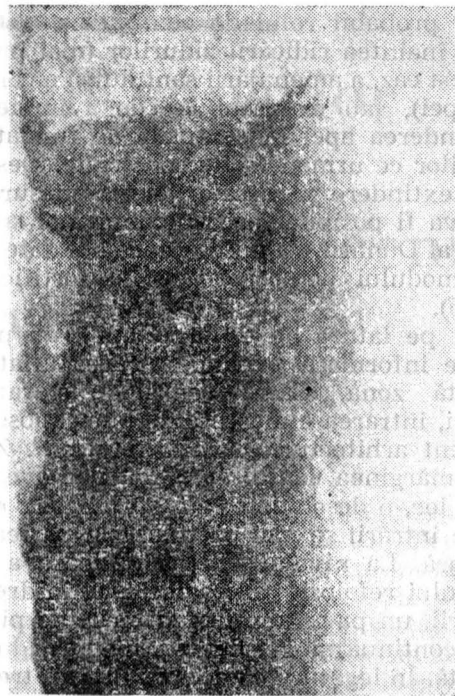
Fig. 4. Cetatea Turnu, 1979. S. II-est — detaliu din profilul nordic al secțiunii la est de zidul de contraescarpă.

pliți legați cu mortar, gros de circa 1,50 m. Și acest zid datează din faza inițială de folosire a cetății; partea sa superioară, până la o cotă situată la aproape 1,40 m de actuala suprafață, pare a fi fost transformată ulterior. Spre exterior poate fi pus în legătură cu momentul construirii zidului de contraescarpă un strat de mortar având grosimea de 5—6 cm lângă zid și care se subțiază spre est pentru a se pierde la circa 3 m; acestuia i se suprapune un strat cu puține urme, databile la sfârșitul sec. XIV sau în sec. XV (fig. 4).

Fig. 4. Forteresse Turnu. S. II-est — détail du profil de la paroi nord de la section, à l'est du mur de contrescarpe.

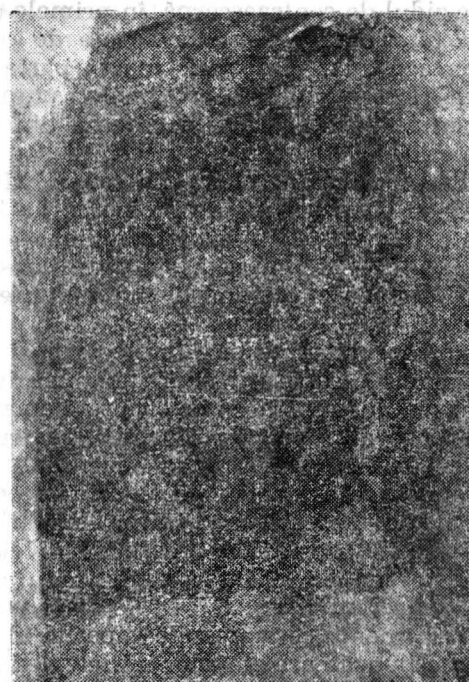
Fig. 5. Cetatea Turnu, 1979. Resturi de pari de lemn la exteriorul zidului de contraescarpă.

În apropierea zidului de contraescarpă, spre exterior, au fost descoperiți mai mulți pari groși de lemn, cu secțiunea rectangulară, măsurind aproximativ 10×19 cm. Ei erau bătuți în pământ unul lângă altul, înclinați,

cu partea superioară, puțin ascuțită, mai apropiată de zid, la circa 0,50 m. Nivelul de la care acești pari au fost bătuți se află cu aproape 0,30 m sub nivelul stratului de mortar care poate corespunde construcției zidului de contraescarpă; momentul baterii parilor precede așadar momentul construcției zidu-

lui. În privința rostului acestor pari, ținând seama de poziția lor, este greu de crezut că ar fi constituit un prim element de fortificare sau că ar reprezenta resturi ale unei fortificații mai vechi. Ei pot fi puși în legătură cu lucrările de construcție a fortificației,

avind probabil rolul de consolidare a terenului înaintea ridicării zidurilor (mai precis, în acest caz, a amenajării șanțului și a contraescarpei), sau eventual cel de a împiedica pătrunderea apei în șanțurile de fundație a zidurilor ce urmau să fie construite. Desigur că o extindere a cercetărilor, în măsura în care va fi posibilă în cazul unui mai scăzut nivel al Dunării, va putea aduce noi date asupra modului de construcție a fortificației (fig. 5).

Fig. 5. Forteresse Turnu, 1979. Des restes des pieux en bois à l'extérieur du mur de contrescarpe.
