## DIN ISTORIA PIERDUTĂ A MONUMENTELOR ISTORICE CONSTĂNȚENE - DOCUMENTE PRIVIND INIȚIATIVELE AUTORITĂȚILOR COMUNISTE DE SALVARE ȘI VALORIFICARE TURISTICĂ A MONUMENTULUI CASA BEIULUI

### *"CASA BEIULUI – CONSTANȚA STUDIU -TEMĂ PENTRU VALORIFICARE TURISTICĂ*

**FROM THE LOST HISTORY OF HISTORICAL MONUMENTS  
FROM CONSTANTA – DOCUMENTS REGARDING THE  
COMMUNITIES AUTHORITIES INITIATIVE OF SALVATION  
AND TOURIST VALUIFICATION OF HISTORICAL  
MONUMENT - THE HOUSE OF BEY**

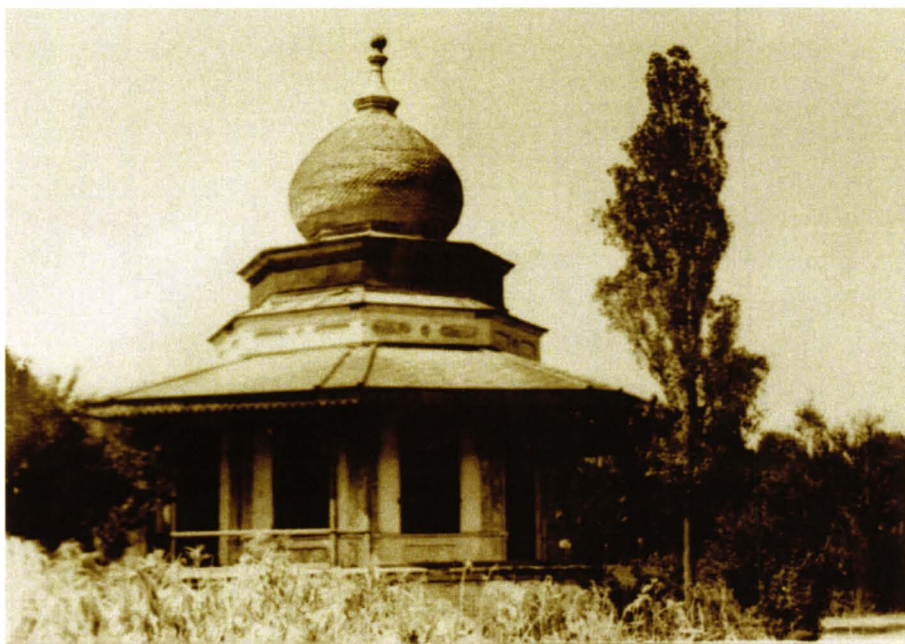
Fig. 1 - Casa Beiului, Constanța,  
inv. 6987, an 1962, fără autor (Fototeca D.M.I. – Arhiva I.N.P.)

constituie pavilionul poligonal, acoperit cu o cupolă în formă de bulb, care se sprijină pe doi tamburi octogonali și ale căror fațete sunt decorate cu elemente geometrice viu decorate.

Sub cei doi tamburi, o învelitoare largă ce se sprijină pe coloane (câte două în fiecare unghi), acoperă un cerdac larg, care oferă o frumoasă perspectivă în jur.

Întreaga construcție este din lemn și paiantă. Învelitoarea este din ardezie, iar patina ei neagră contrastează în mod plăcut cu spațiul verde din jur, dar mai ales cu elementele decorative de lemn ale pavilionului. Pazia care înconjoară marginea învelitorii este din lemn traforat, lucrată simplu, sugerând prin conturul ei stalactitele – element decorativ specific artei musulmane.

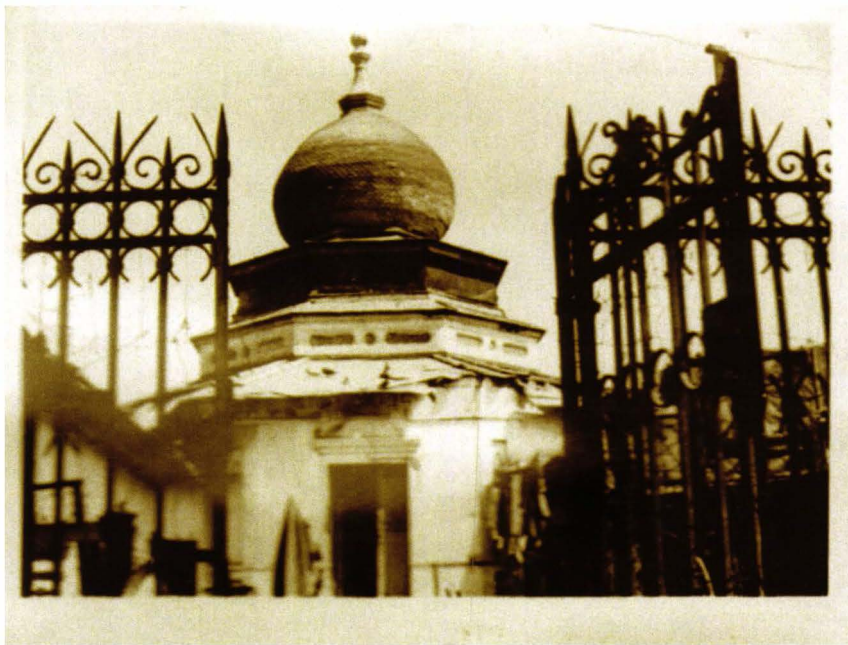
Fig. 2 - Casa Beilui, vedere spre curtea interioară),  
inv. 6987, an 1962, fără autor (Fototeca D.M.I. – Arhiva I.N.P.)

Pe latura opusă mării, adosate pavilionului octogonal, sunt două construcții mai joase, dispuse paralel, închizând o curte interioară, spre care aveau acces încăperile celor două aripi.

Construcțiile sunt modeste, fațadele exterioare având o decorație formată din panouri de zidărie mai retrase, marcate de imposte. Mai îngrijit lucrate sunt fațadele dinspre intrare, în sensul că colțurile sunt marcate de colonete poligonale, iar panourile de zidărie sunt împodobite la partea superioară cu o suită de denticuli, formând o cornișă pe console.

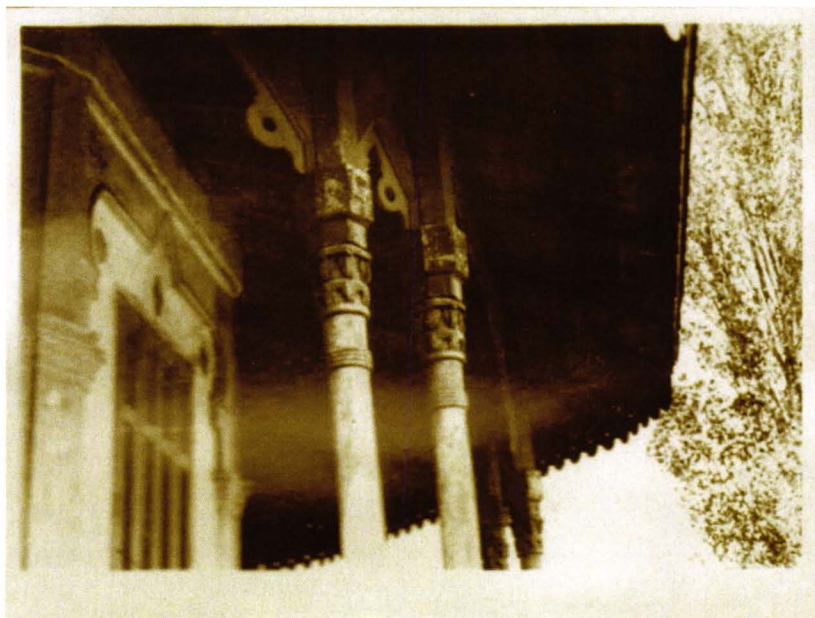
Fig. 3 - Casa Beilui detaliu, inv. 6987,  
an 1962, fără autor (Fototeca D.M.I. – Arhiva I.N.P.)
