ASPECTE ALE SPIRITUALITĂȚII RUȘILOR LIPOVENI DIN MILA 23. VECHEA ȘI ACTUALA BISERICĂ A COMUNITĂȚII STAROVERE

ASPECTS OF SPIRITUALITY FROM THE LIPOVAN VILLAGE OF MILA 23. THE OLD AND PRESENT COMMUNITY CHURCH

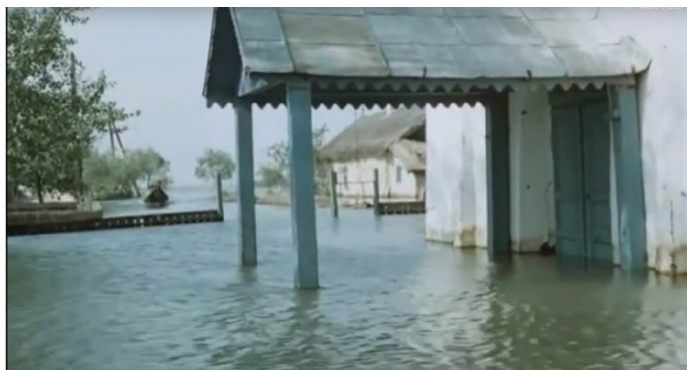
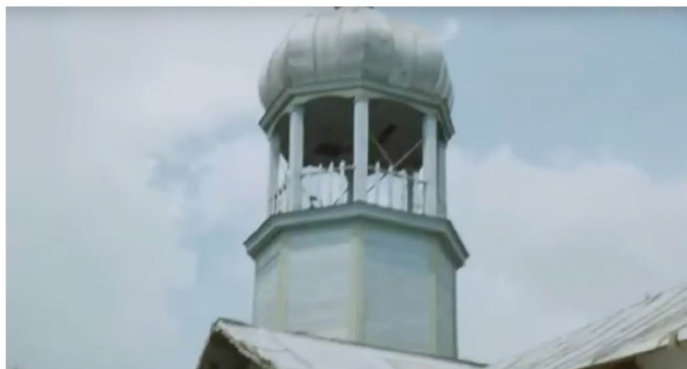
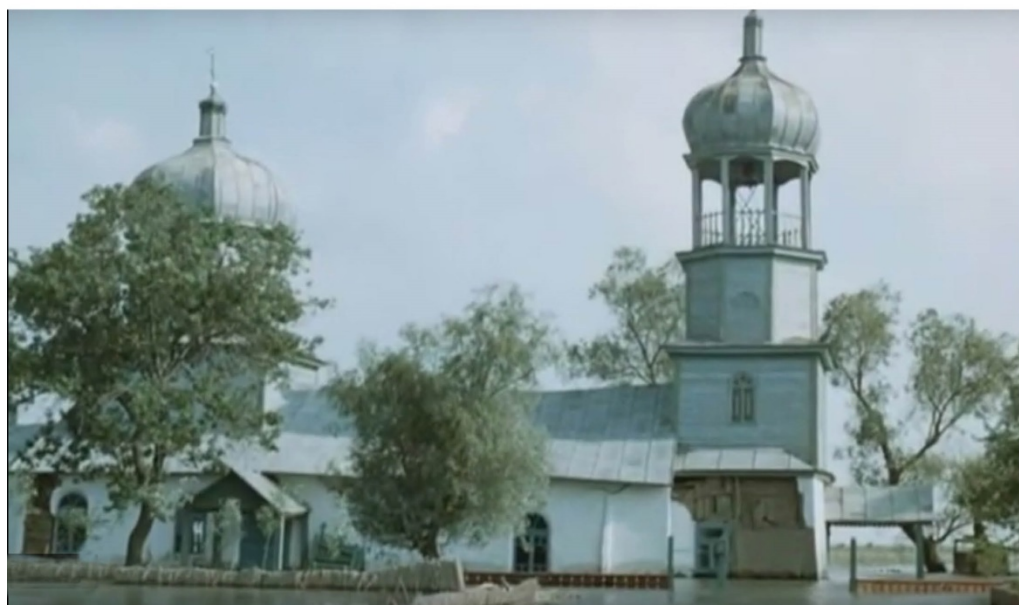
Fosta biserică a localității Mîla 23 în timpul inundațiilor, imagini din documentarul „Oameni și locuri (Prin Delta necunoscută)”, Ion Bostan, 1971. Sursa: <https://www.youtube.com/watch?v=0tPZkNz-mlw> (20.03.2022)
Planșa 1

Din imaginile oferite de documentarul mai sus menționat, observăm că arhitectura vechii biserici era asemănătoare cu a celei noi. Monumentul era compus dintr-o navă-sală, de formă dreptunghiulară, la intrarea dinspre vest cu un pridvor deschis care precedea pronaosul, sprijinit pe doi stâlpi din lemn și cu un acoperiș în două ape, cu învelitoare din tablă. Pronaosul, de formă aproape pătrată în secțiune, are construit deasupra turnul cu parter și trei etaje, cel superior deschis, care sprijină pe șase stâlpi acoperișul cu învelitoare din tablă, având forma bulbului de ceapă. Deasupra acestuia este construit un mic pedestal având forma unui paralelipiped dreptunghic, la partea superioară fiind montată crucea rușilor staroveri, cu opt extremități. Între stâlpii etajului deschis este montat un gard de protecție. Etajul I este iluminat de două sau trei ferestre, semicirculare la partea superioară. Precizăm faptul că în documentul la care ne raportăm, cadrele luate de cameră sunt realizate doar dinspre latura nordică a bisericii. Naosul bisericii era protejat de un acoperiș în două ape, cu învelitoare din tablă, pe latura de nord fiind construit un pridvor, cu șarpanta în două ape. Dacă actuala biserică a respectat planul arhitectural al celei vechi, este posibil ca și vechea biserică să fi avut un pridvor și pe partea de sud. În continuarea navei spre est, trecând de linia pridvorului, era construit un al doilea turn, mai mic ca înălțime, dar cu planul de dezvoltare orizontală mai mare. Partea superioară a

acestuia este realizată la fel, cu un acoperiș în formă de bulb, sprijinit pe stâlpi, deasupra cu „crucea lipovenească”.

Pe latura de nord, trei ferestre situate de o parte și de cealaltă a pridvorului lasă lumina zilei să pătrundă în monumentul de cult. La exterior biserica a fost zugrăvită în culoare albă, lemnăria ușilor și a stâlpilor fiind vopsite în culoare albastru deschis. Este posibil ca și cele două turnuri să fi fost vopsite în aceeași culoare albastră. Din imaginea filmată se observă un gard din lemn cu înălțimea de aproximativ 1 m, care mărginește pe latura nordică biserica.

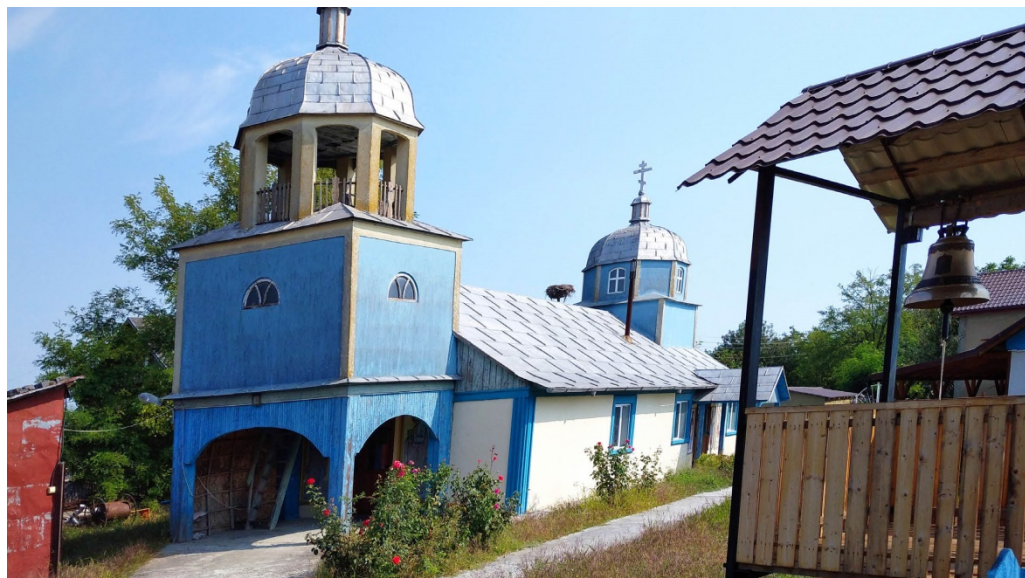
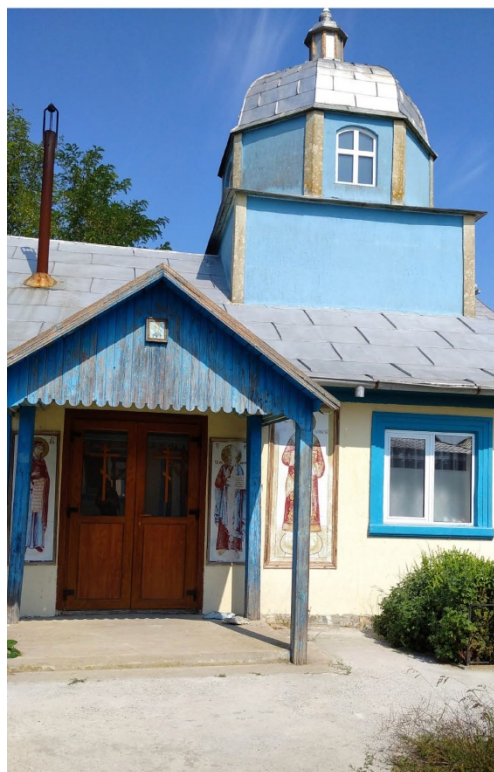
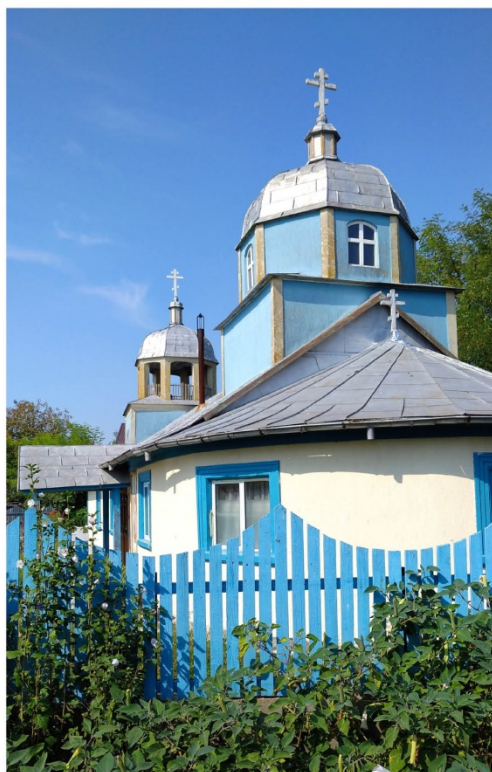
Actuala biserică a localității Mila 23

Din punct de vedere arhitectural, noua biserică este asemănătoare vechiului monument de cult din localitate. Arhitectura urmează același model de navă-sală, de plan dreptunghiular, compusă din pronaos, naos și altar, cu două turnuri, plasate la apus și la răsărit, deasupra altarului.

Pridvorul, situat la intrarea principală din vestul bisericii, deasupra căruia este construit unul dintre turnuri, este vopsit în culoare albastră. Este deschis pe două laturi, cea din dreapta, acolo unde este așezată scara de intrare la etaj, fiind placat cu plăci OSB. Stâlpii de lemn care susțin turnul de la intrare sunt decupați la partea superioară, formând o arcadă semicirculară. Patru luminatoare de formă semicirculară lasă lumina zilei să pătrundă la etajul turnului. Deasupra acestuia este construit acoperișul învelit în tablă, susținut de opt stâlpi, între ei cu un mic gard de protecție. Pe un mic turn cu înălțimea de aproximativ 0.5 m, situat deasupra, este montată crucea cu opt colțuri. Corpul bisericii este de plan dreptunghiular, atât peretele nordic, cât și cel de sud fiind tăiate de câte trei ferestre în două canaturi, în tâmplărie de PVC, care permit luminii să pătrundă la interior. Altarul este luminat și el de trei ferestre, în două canaturi. De asemenea, atât pe latura de miazăzi, cât și pe cea de miazănoapte sunt realizate două intrări de tip pridvor, protejate de un acoperiș în două ape, cu învelitoare din tablă și susținut de câte patru stâlpi. Pridvorul de la intrarea de sud este ornamentat cu trei icoane mari, de formă dreptunghiulară, intrarea principală fiind străjuită și ea, de o parte și de cealaltă a ușii, de icoanele sfinților Petru și Pavel.

Ancadramentele ferestrelor, stâlpii pridvorului de nord și de sud, pazia și cele două turnuri sunt vopsite în culoare albastră, la fel și colțurile vestice ale construcției, restul bisericii fiind zugrăvită la exterior în alb.

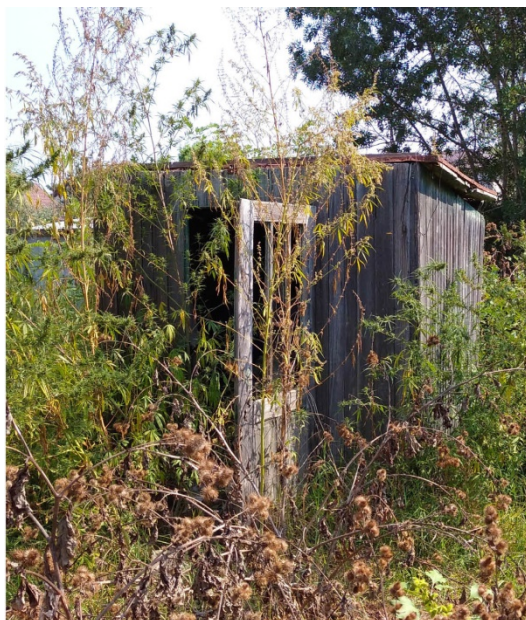
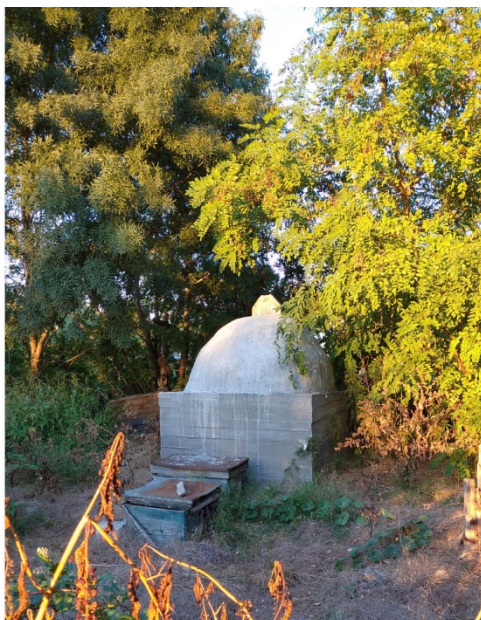
Magazie/depozit(?) și zona altarului,
ridicate pe terenul pe care a fost construită fosta biserică a localității Mila 23

Analizând arhitectura celor două biserici, cea veche fiind demontată acum aproximativ patru decenii, realizăm faptul că arhitectura acestora a fost asemănătoare. A fost identificat locul de amplasare al fostului lăcaș de cult, acolo fiind în prezent o construcție din ciment care adăpostește probabil piatra altarului.

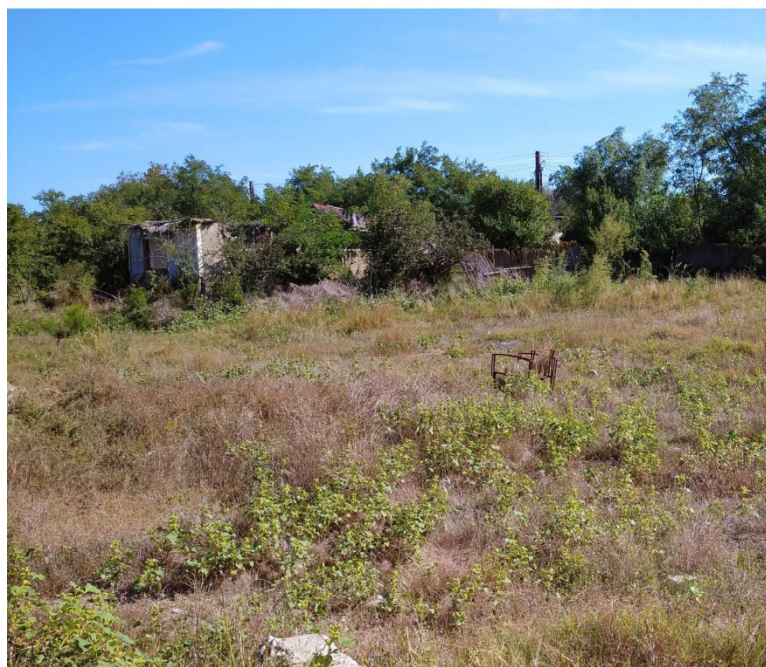
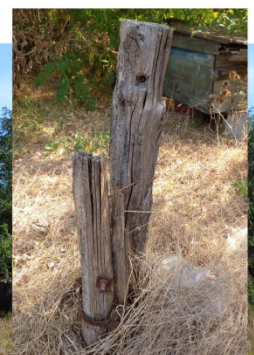
Terenul pe care a funcționat fosta biserică a localității Mila 23 și posibilele urme ale stâlpilor de susținere.

În urma unei cercetări care a avut loc în vara anului 2021, cu ajutorul unui localnic⁶ am putut identifica locul unde cândva era amplasată vechea biserică a satului. Acum, zona rămasă, închisă cu un gard din sârmă ghimpată, este acoperită de vegetație, doar câteva cioturi ai unor stâlpi din lemn sugerând faptul că aici a fost ridicată cu ani în urmă o clădire. Piatra de altar a fostei biserici este protejată prin amplasarea aici a unui „sarcofag” din ciment. Construcția are forma unui cub, deasupra având o cupolă semisferică. Datorită unui mic postament de ciment situat deasupra, presupunem că aici a fost montată cândva o cruce lipovenească. De altfel, la câțiva metri este sprijinită de un pom o cruce din lemn, înaltă de aproximativ 2 m, a cărei bază o constituie un mic acoperiș din tablă în formă de bulb de ceapă, cu o mică sferă deasupra. Pe suprafața aceluiași teren se mai găsesc astăzi o mică construcție/magazie din lemn, de formă rectangulară, un mic gard metalic care proteja cândva un mormânt, câțiva stupi de albine abandonăți aici și vase metalice de bucătărie, posibil protecții de vânt pentru lumânări (?), așa cum am găsit și în alte sate situate în regiune. Toate acestea, dar mai ales vegetația crescută, dau aspectul unui spațiu abandonat.

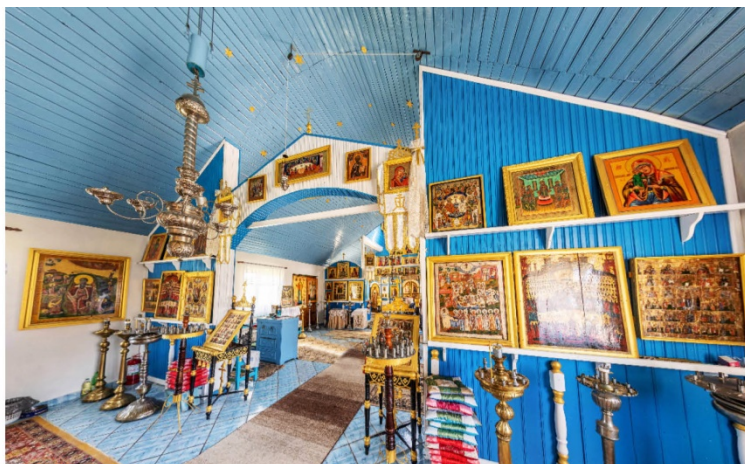
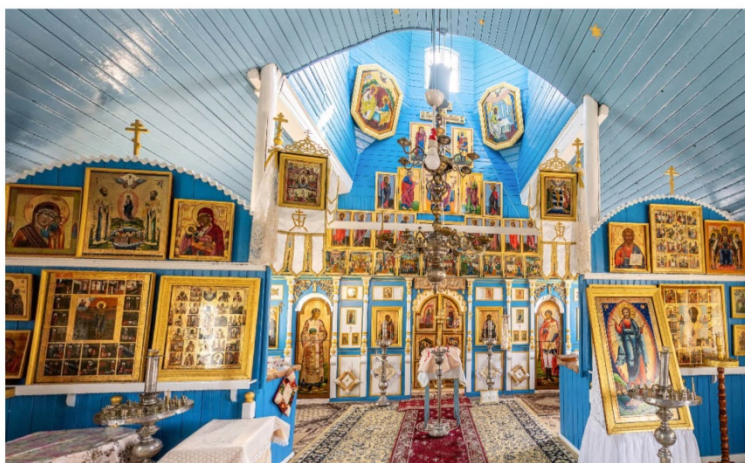
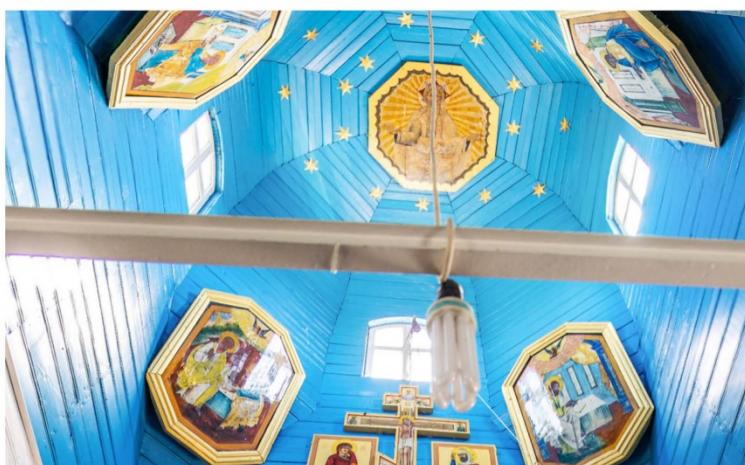
Interiorul actualei bisericii din Mila 23
(sursa: <https://www.see360.ro/mila-23/biserica-lipoveneasca/>)
Planșa 4

La interior, tavanul este realizat în formă semicirculară, vopsit în albastru, iar podeaua este placată cu gresie de aceeași culoare. Pronaosul este separat de

naos printr-un perete acoperit de icoane, în zona mediană legătura cu naosul fiind realizată printr-un panou boltit semicircular.

În panouri de formă octogonală, așezate în cupola turnului, este ilustrat central Pantocratorul, pe laturile cupolei fiind redați cei patru evangheliști. Pe tavanul semicircular al bisericii pictat în culoarea specifică lipovenilor – albastru, sunt ilustrate stele auriu. Iconostasul bisericii este realizat din lemn, pictat în culorile alb, albastru și auriu, pe el fiind încadrate icoanele, conform tipicului bisericesc.
