Aliman – Casa nr.1

Case din comuna Aliman

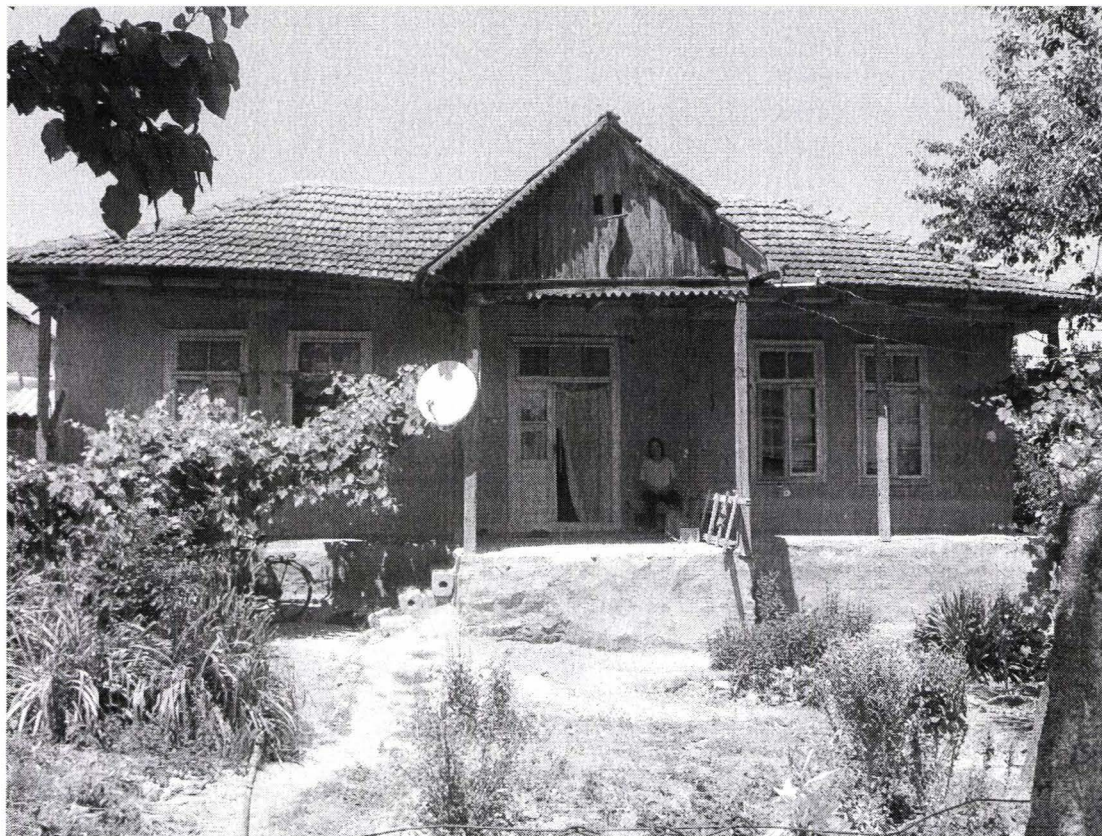
Proprietarul casei este Haralambie Georgeta, din Aliman. Casa a fost cumpărată de la Țăru Vasile și ridicată de meșteri locali. Nu știe anul construcției. Fundația și soclul locuinței sunt din piatră. Soclul este îngust, inițial a fost tencuit cu pământ acum este cu ciment. Pereții sunt din chirpici, tencuiți cu pământ, văruiți la fațadă cu verde și cu brâu albastru. Învelitoarea este cu țiglă, în patru ape.

Locuința se încadrează în tipul de plan trichelular două camere și tindă mediană. Odaile sunt egale ca mărime și mai mari în comparație cu tinda. Toate cele trei camere sunt lipite pe jos cu pământ, iar tavanele sunt cu „cordițe” și apoi lipite cu pământ. Fiecare odaie are două ferestre, orientate spre stradă, lemnăria este vopsită cu alb, excepție face o fereastră de la camera din dreapta a cărei lemnărie este vopsită cu albastru. Ușa de la intrare are în partea superioară geam, iar lemnăria este vopsită cu alb.

Casa este prevăzută cu prispă și foișor. Prispă este liberă, susținută de șase stâlpi de lemn, cu capiteluri ornamentate cu forme simple obținute prin cioplire. Foișorul are învelitoare de țiglă, în două ape, cu pazie de lemn traforat și fronton de lemn. Prispă și foișorul sunt lipite cu pământ. Accesul pe foișor se face de pe trei scări, așezate pe partea stângă. Intrarea în pod se face de pe prispă. În fața casei se află o grădină cu pomi. Fațada locuinței este spre stradă. Starea de conservare este relativ bună.

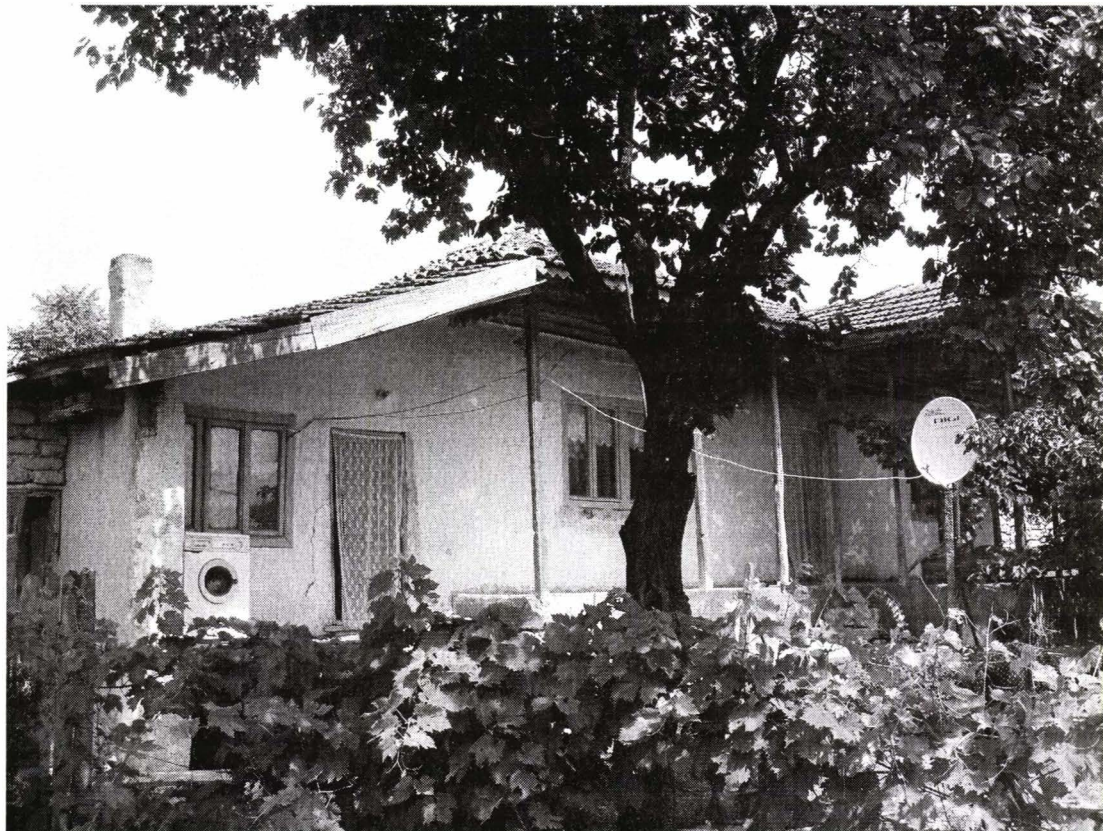
Aliman – Casa nr.2

Proprietarul casei este Cazacu Ion(n. 1948) din Aliman. Casa a aparținut lui Badea Gheorghe, însă a fost vândută către actualii proprietari de fiul acestuia Badea Dinu. Locuința a fost construită de meșteri locali. Fundația și soclul casei sunt din piatră. Soclul este îngust și tencuit cu pământ. Pereții sunt din chirpici, tencuiți cu pământ și văruiți cu verde la fațadă.

Învelitoarea a fost inițial cu olană, acum doar partea din spate mai este cu olană restul casei este cu țiglă, în patru ape și cu pazie de lemn traforat.

Tipul de plan al casei este trichelular cu două camere și tindă mediană. Odăile sunt mai mari și egale ca dimensiune în comparație cu tinda. Camerele sunt lipite pe jos cu pământ. Tavanul de la camera din dreapta este cu scândură, iar cel de la tindă și camera din stânga este lipit cu pământ. Camerele au câte o fereastră orientate spre stradă și vopsite cu verde. Ușa de la intrare este din lemn, în partea superioară are geam și vopsită cu verde. În tindă se afla o sobă oarbă din pământ ce încălzea și camera din stânga.

Locuința este prevăzută cu o prispă pe o latură și foișor. Prispă este susținută de stâlpi de lemn. Foișorul are învelitoare de țiglă, în patru ape, cu fronton de lemn. Foișorul este folosit vara și ca loc de dormit. Pe jos prispă și foișorul sunt cu ciment. Bucătăria este construită sub o aplecătoare, în prelungirea casei. Intrarea în bucătărie se face atât de pe prispă cât și din camera din stânga.

Casa este prevăzută cu beci și pod. Beciul se află sub bucătărie, iar ușa de acces este sub prispă. În pod se intra înainte din tindă, acum intrarea se face de pe prispă.

Fațada casei este orientată spre stradă, în față se află o grădină de flori și viță de vie. Locuința este împrejmuită cu gard de lemn. Starea de conservare este relativ bună.

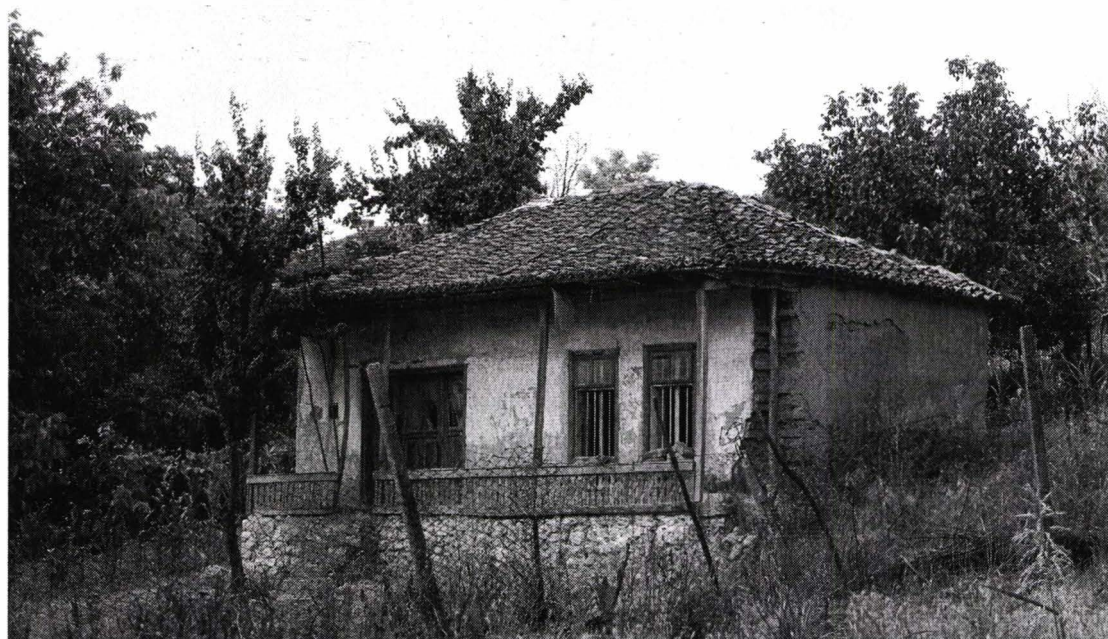
Aliman – Casa nr.3

Proprietar Leonte Ștefan. Înainte a fost casă parohială. Locuința a fost ridicată de meșteri locali. Casa are fundație și soclu din piatră. Soclul este îngust și tencuit cu pământ. Pereții sunt din chirpici, tencuiți cu pământ și văruiți la fațadă cu alb. Învelitoarea este de olană, în patru ape.

Tipul de plan al locuinței este bicelular cu tindă și o cameră. Odaia este mai mare decât tinda. Ambele camere sunt lipite pe jos cu pământ, iar tavanele sunt cu „cordițe” și apoi lipite cu pământ. Odaia are două ferestre cu lemnăria vopsită în verde. Ușa de la intrare este de lemn, în partea superioară are geam, vopsită tot cu verde. Accesul la pod se face prin tindă.

Locuința este prevăzută cu prispă la fațadă, cu parapet și stâlpi de lemn. Lemnăria parapetului este decorată prin traforare și vopsită cu verde. Pe jos prispa este lipită cu pământ. Accesul pe prispă este amplasat central de pe cinci scări de piatră. În fața casei era o grădină. Fațada locuinței este orientată spre grădină. Locuința nu mai este locuită și se află într-o avansată stare de degradare.
