MUZEUL DE ARTĂ POPULARĂ CONSTANȚA

ARHITECTURA TRADIȚIONALĂ DIN DOBROGEA

REVISTĂ DE CERCETARE ETNOGRAFICĂ NR.2/2010, CONSTANȚA

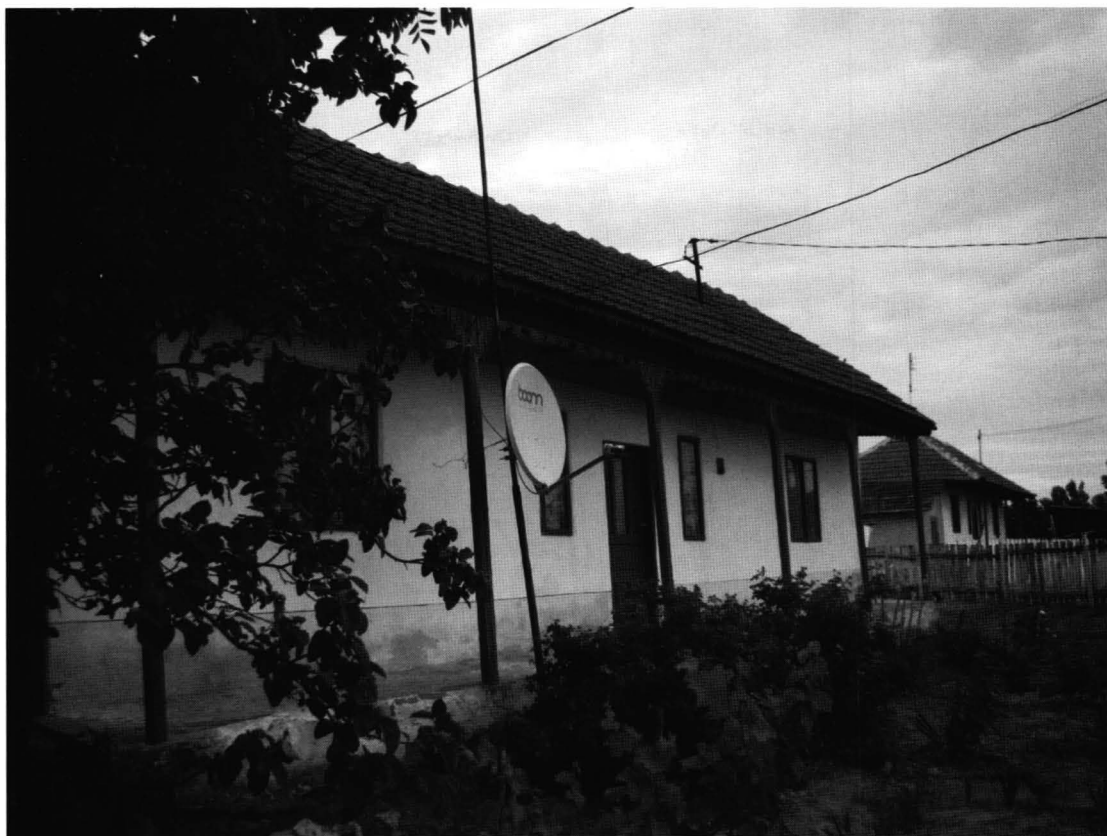
Gârliciu - Casa nr.1

Gârliciu – Casa nr.1 (foto)

Fundația este din piatră, de mici dimensiuni, soclul construit din același material, ulterior tencuit. În ceea ce privește pereții, în toată comuna predomină tehnica „cocloașelor”(cocloașe mari de pământ negru sau galben, amestecat cu paie de grâu și apă) care se modelau cu mâna. Pereții sunt tencuiți și văruiți cu alb, având un brâu inferior lat de culoare albastră și un brâu superior de mici dimensiuni cu verde. Șarpanta este din lemn local (salcâm, plop și salcie), iar învelitoarea-din țiglă. Casa datează cu aproximație de la jumătatea secolului al XX-lea, este locuită, iar starea de conservare este bună.

Tipul de plan: Se înscrie în tipul de plan trichelar, cu tindă mediană și două odăi laterale, prezintă o prispă liberă situată doar la fațadă, tencuită, accesul pe prispă se realizează central prin intermediul a trei trepte de zidărie. Prispă este asociată cu șase stâlpi din lemn vopsiți în verde, având capiteluri

traforate cu motive geometrice și fitomorfe. Paziile sunt decorate cu motive geometrice cioplite și traforate. Odăile au aceeași dimensiune cu tinda, camere au podele lutuite, iar tavanele sunt din „cordițe”. Accesul în casă se realizează prin tindă, ușa este din lemnărie vopsită în verde asociată cu geam, încadrată de două ferestre înguste. Odăile sunt luminate de câte o fereastră bipartită cu lemnărie de culoare verde.În spatele casei, pe toată lungimea putem observa o aplecătoare având o ușă de acces și fiind încadrată de câte două ferestre pe fiecare latură. Lemnăria este vopsită cu albastru. Locuința este simetrică, având în spate tot trei încăperi, o bucătărie, o sală și o odaie. Pe latura stângă se mai află o fereastră de mici dimensiuni și pe aceeași latură în dreptul frontonului se vede ușa de la pod. Învelitoarea este în două ape, din țiglă- observăm preponderența țiglei ca material folosit pentru învelitoare. Locuința are fațada orientată spre grădina de flori, paralel cu șoseaua.

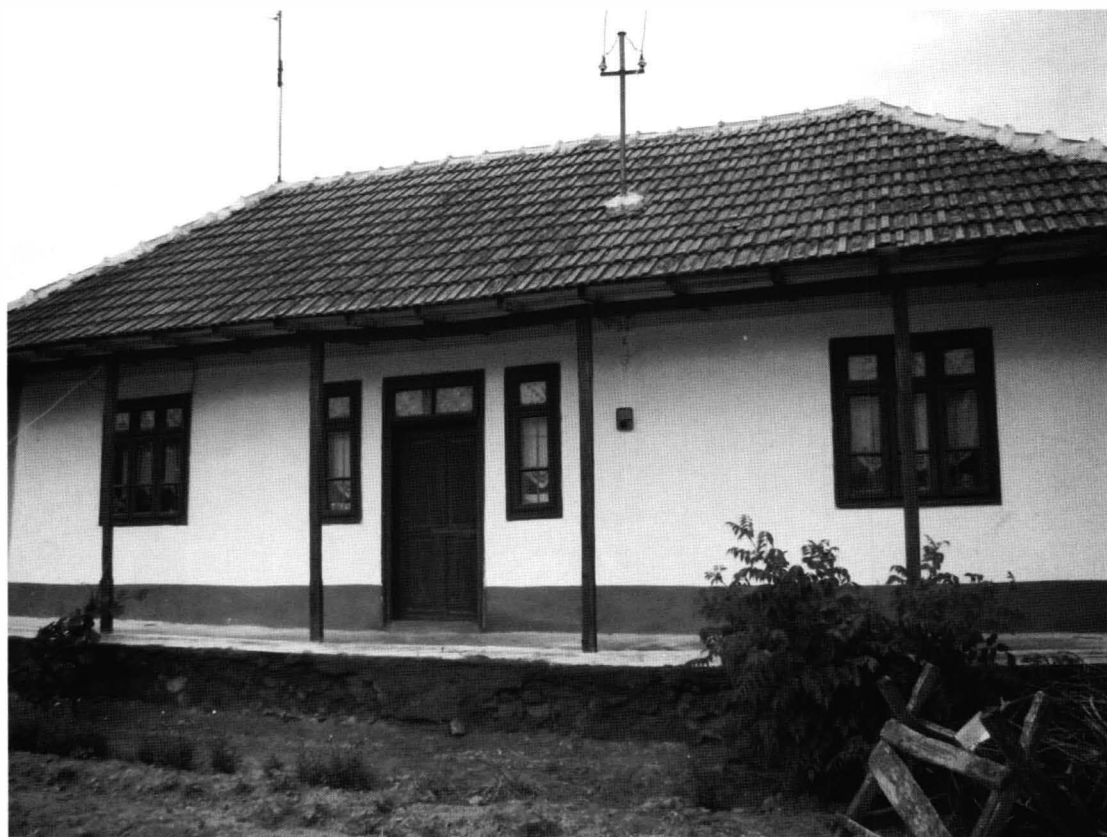
Gârliciu - Casa nr.2

Gârliciu – Casa nr.2 (foto)

Fundația este din piatră, de mici dimensiuni, soclul construit din același material, ulterior tencuit. În ceea ce privește pereții, în toată comuna predomină tehnica „cocoloașelor”(cocoloașe mari de pământ negru sau galben, amestecat cu paie de grâu și apă) care se modelau cu mâna. Pereții sunt tencuiți și văruiți cu alb, având un brâu inferior lat de culoare albastră și unul superior, mai îngust, bleu. Șarpanta este din lemn local (salcâm, plop și salcie), iar învelitoarea-din țiglă. Casa datează cu aproximație de la jumătatea secolului al XX-lea, este locuită, iar starea de conservare este bună.

Tipul de plan: Se înscrie în tipul de plan tricelular , cu tindă mediană și două odăi laterale, prezintă o prispă liberă situată doar la fațadă, tencuită,

accesul pe prispă se realizează lateral prin intermediul unei trepte de zidărie. Prisma este asociată cu șase stâlpi din lemn vopsiți în albastru, stâlpi care nu prezintă decorații. Odăile au aceeași dimensiune cu tinda, camere au podele luate, iar tavanele sunt din „cordițe”. Accesul în casă se realizează prin tindă, ușa este din lemnărie vopsită în albastru, asociată în partea superioară cu o fereastră orizontală. Ușa este încadrată de două ferestre înguste, bipartite. Odăile sunt luminate de câte o fereastră tripartită cu lemnărie de culoare albastră. Pe latura din stânga este adosată o altă încăpă, o polată , cu pereți din chirpici, tencuiți cu ciment și văruiți cu ocru, având un brâu de culoare albastră. Încăperea prezintă o singură fereastră bipartită. Învelitoarea este în patru ape din țiglă. Locuința are fațada orientată spre grădina de flori, paralel cu șoseaua. Gardul este din stinghi din lemn vopsite cu alb.

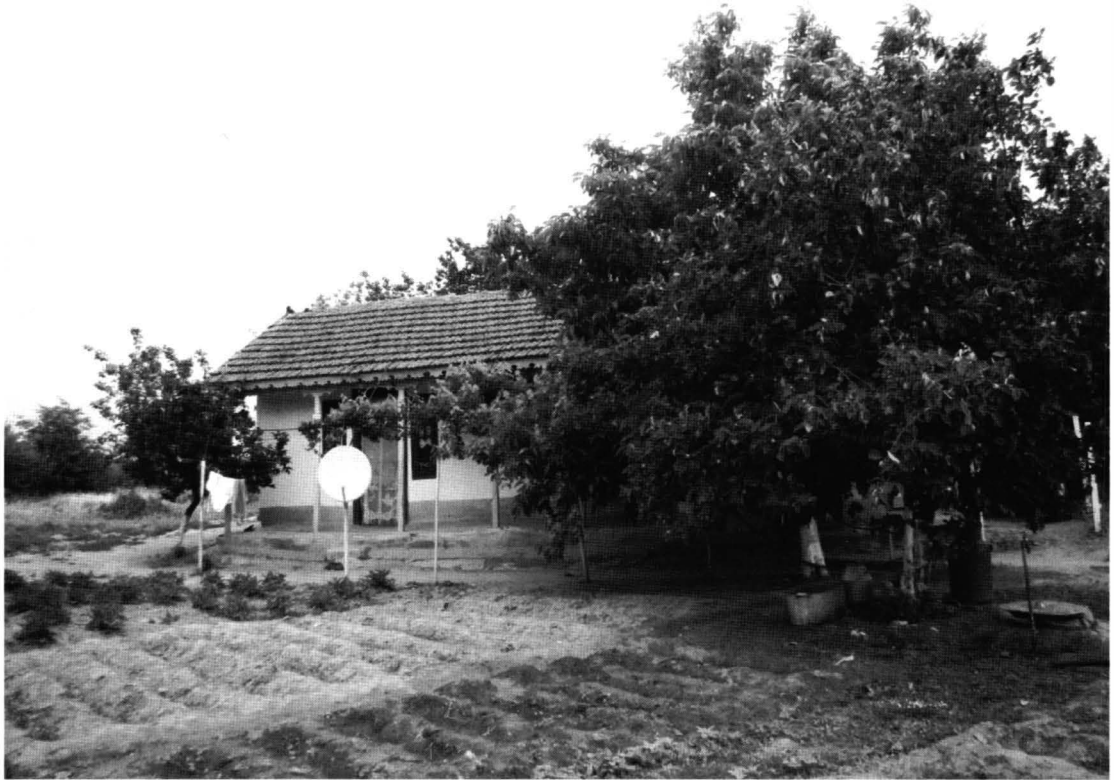
Gârliciu - Casa nr.3

Gârliciu – Casa nr.3 (foto)

Fundația este din piatră, soclul de mici dimensiuni este din același material fiind lutuit la suprafață și vopsit cu albastru. În ceea ce privește pereții, în toată comuna predomină tehnica „cocoloașelor”(cocoloașe mari de pământ negru sau galben, amestecat cu paie de grâu și apă) care se modelau cu mâna. Pereții văruiți cu alb, având un brâu inferior lat de culoare albastră (doar la fațadă). Șarpanta este din lemn local (salcâm, plop și salcie), iar învelitoarea din țiglă. Casa datează cu aproximație de la începutul secolului al XX-lea, este locuită, iar starea de conservare este bună.

Tipul de plan: Se înscrie în tipul de plan bicelular(cu tindă și o odaie), fiindu-i adosată o bucatărie pe partea dreaptă, ieșită în rezalit. Astfel planul este în forma literei „L”, cu prispă dispusă doar

în fața tindei și a odăii. Prisma este asociată cu cinci stâlpi din lemn vopsiți în albastru, cu capiteli traforate. Paziile sunt decorate cu motive geometrice traforate.

Accesul pe prispa parțială se realizează central, în dreptul tindei, prin intermediul unei trepte de zidărie. Accesul în locuință se realizează prin ușa tindei, ușă cu lemnărie de culoare verde asociată în partea superioară cu o fereastră, fiind de asemenea încadrată de două ferestre înguste, bipartite. Odaia este luminată de o fereastră bipartită cu lemnărie în același ton cu fereastra tindei. Accesul în bucatărie se realizează prin intermediul unei uși, prezentând o fereastră lateral, în dreptul prispei. Învelitoarea este în două ape, iar pe latura stângă se poate observa intrarea la pod. În spate- o polată neutilizată. Locuința are fațada orientată spre curte.

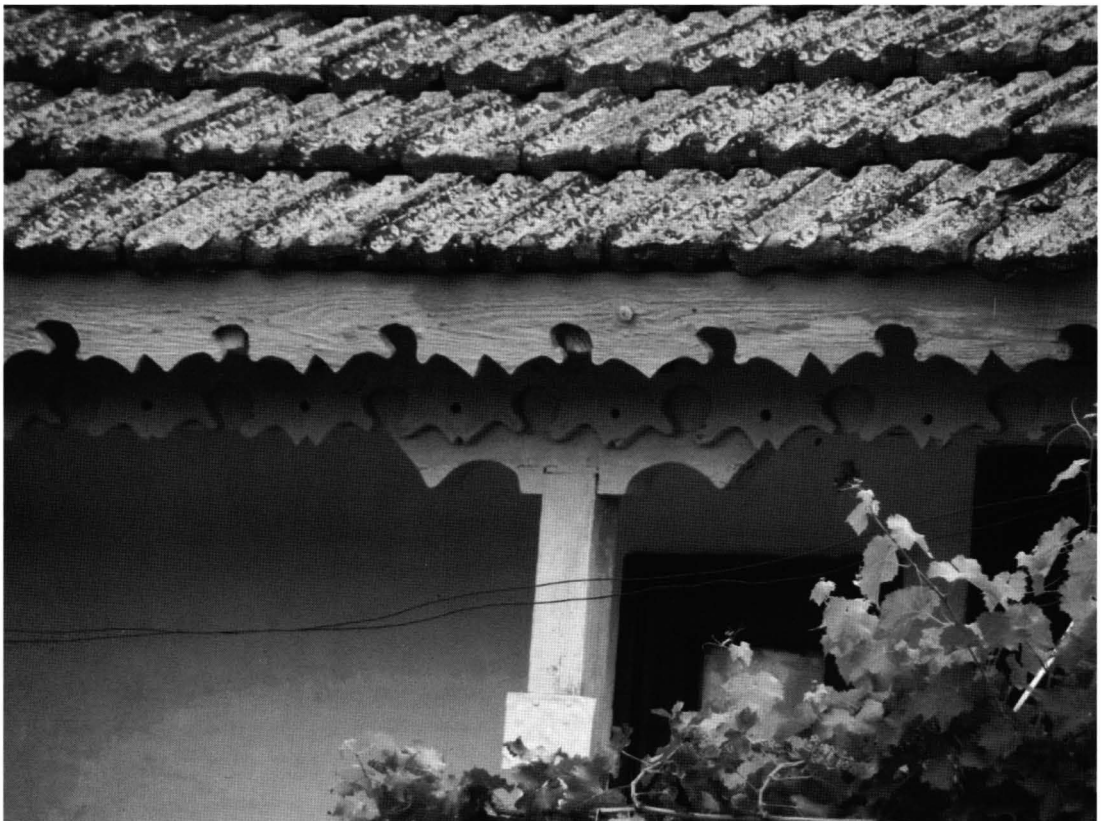
Detaliu streășină

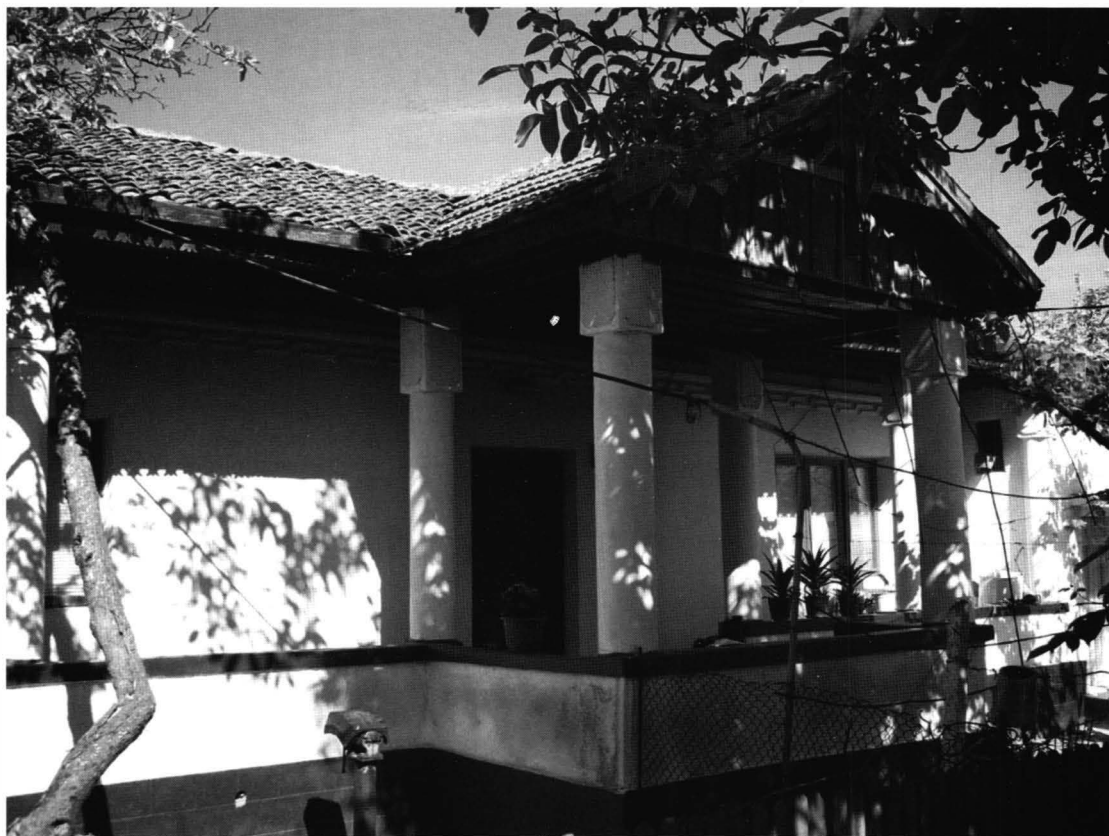
Ciobanu - Casa nr.1

Proprietar: Holban Ion, n. 1931 în Ciobanu; Proprietari anteriori: Holban Nicolae și Anica; Vechime: aproximativ anul 1920; Bunicii paterni ai actualului proprietar sunt mocani din Sibiu și au venit în Ciobanu după 1878, fiind crescători de animale; Sisteme de construcție, materiale: Fundație: piatră; Soclu: piatră; Pereți: chirpici, lipiți cu ceamur, tencuiți cu ciment (terasit), fațadă văruiată cu brun – roșcat; Șarpantă: lemn; Acoperiș: în 4 ape; Învelitoare: țiglă de Jimbolia (jud. Timiș); Intervenții ulterioare: stâlpii din lemn au fost înlocuiți cu coloane de zidărie; garduțul din lemn al prispei a fost înlocuit cu parapet din ciment, iar în partea dreaptă a casei, lipită de

aceasta, a fost construită o anexă bicompartimentată – cameră și hol – pe aici făcându-se ulterior accesul în casă, dinspre curtea laterală; Tipul de plan: Locuința este de tip trichelular, cu două camere laterale și tindă mediană ("sală"). Casa are prispă la fațadă și pe una din laturi (stânga) și foișor. Accesul pe prispa înălțată se face frontal, prin foișor, pe 3 trepte. Prispa din pământ a fost ulterior cimentuită. Accesul în locuință se face pe ușa de la tindă, foarte largă – tâmplăria originală nu s-a păstrat. Camerele laterale au câte o fereastră spre fațadă. Casa prezintă pod pe toată suprafața, cu acces prin tinda mediană. În fața casei, spre strada principală, se află grădina cu flori.

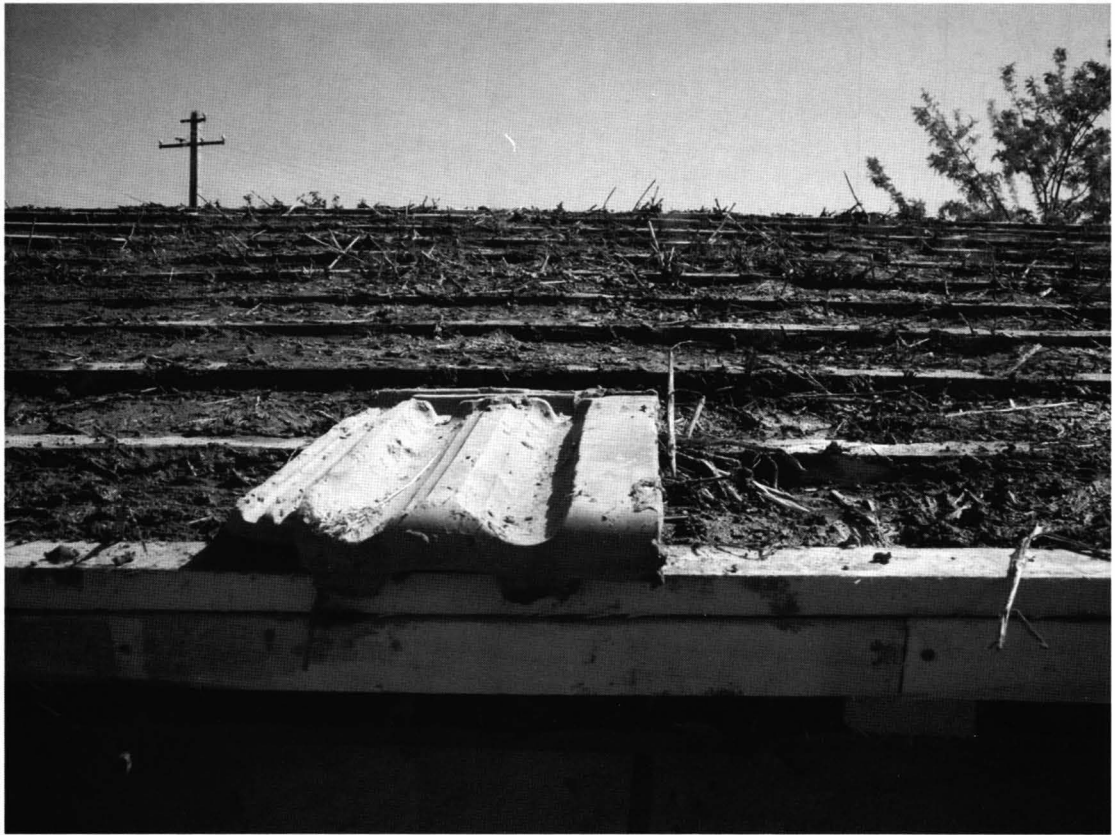
Ciobanu – Acoperiș de casă

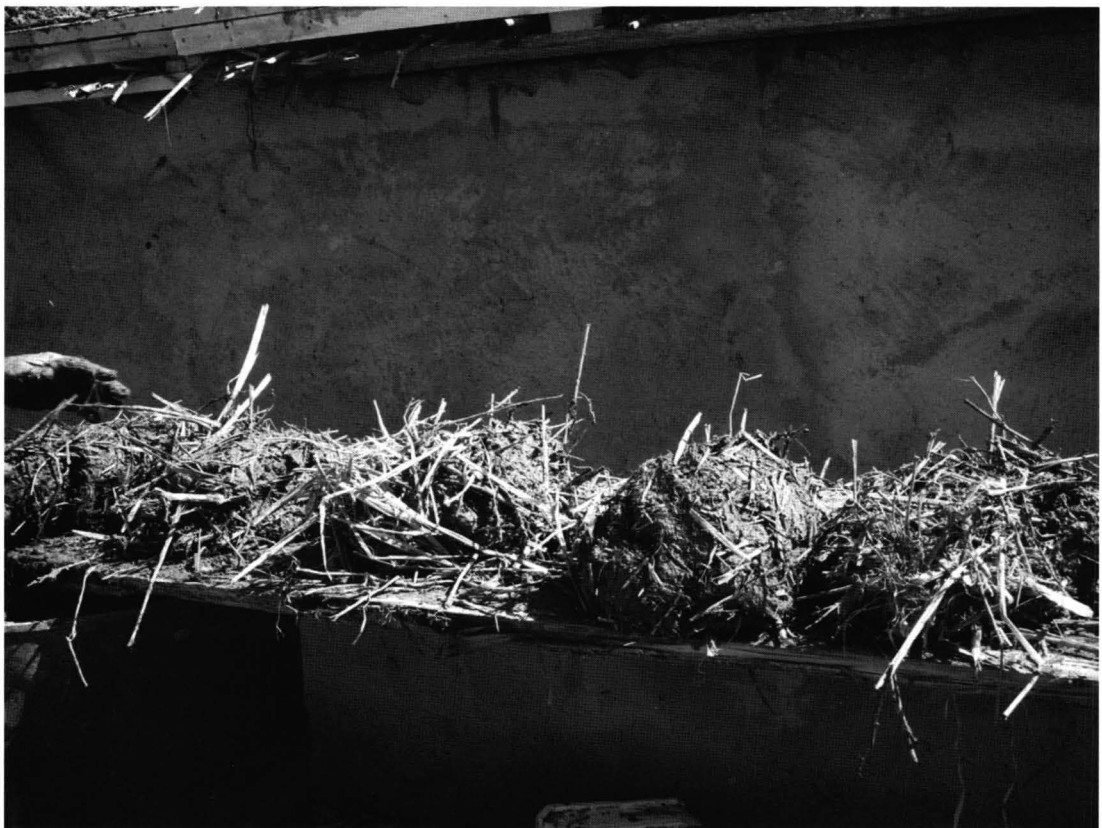
Ciobanu – Tehnica de construcție cu „cocoloașe de ceamur”

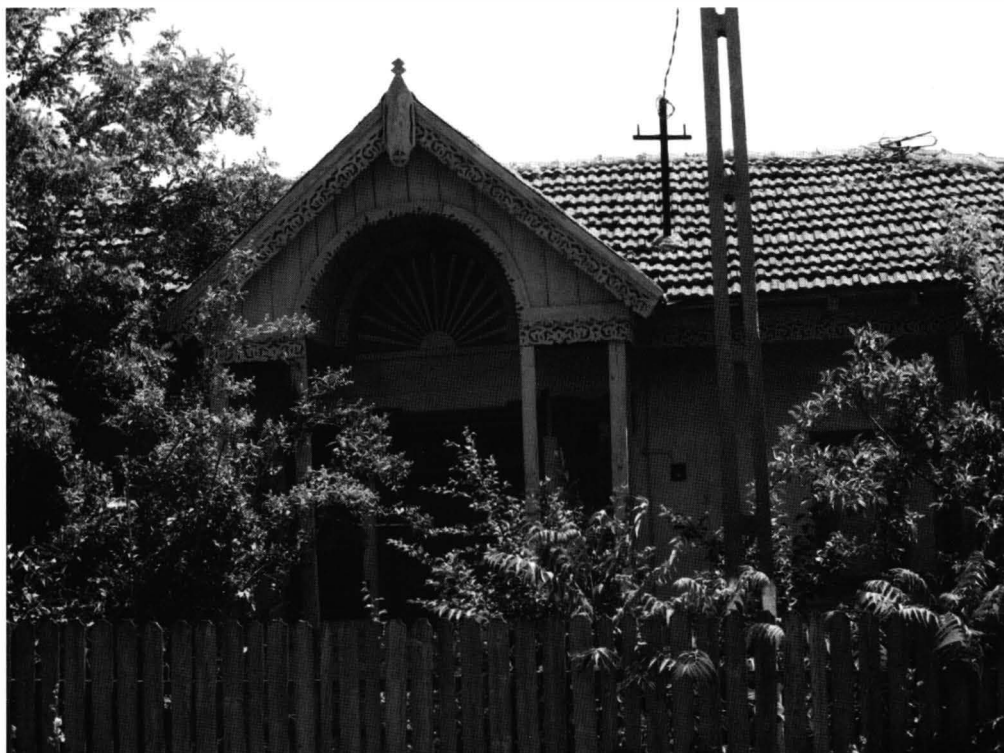
Dunărea – Casa nr.1

Din punct de vedere al tipului de casă, acesta este cu tindă retrasă și o prispă îngustă, fără parapet și stâlpi. Are podeaua lutuită și este vopsită în vernil, făcând o notă cromatică distinctă față de albul pereților exteriori ai casei. Accesul pe prispă se face prin două trepte. Casa are și pod, gura acestuia aflându-se deasupra ușii de la tindă.

Sub aplecătore, situată în dreapta casei, se găsește bucătăria de vară ce prezintă ca și instalație de încălzire o sobă cu plită. Accesul în această odaie se face direct din curte. Întreaga gospodărie este împrejmuită cu un gard din scânduri de lemn.

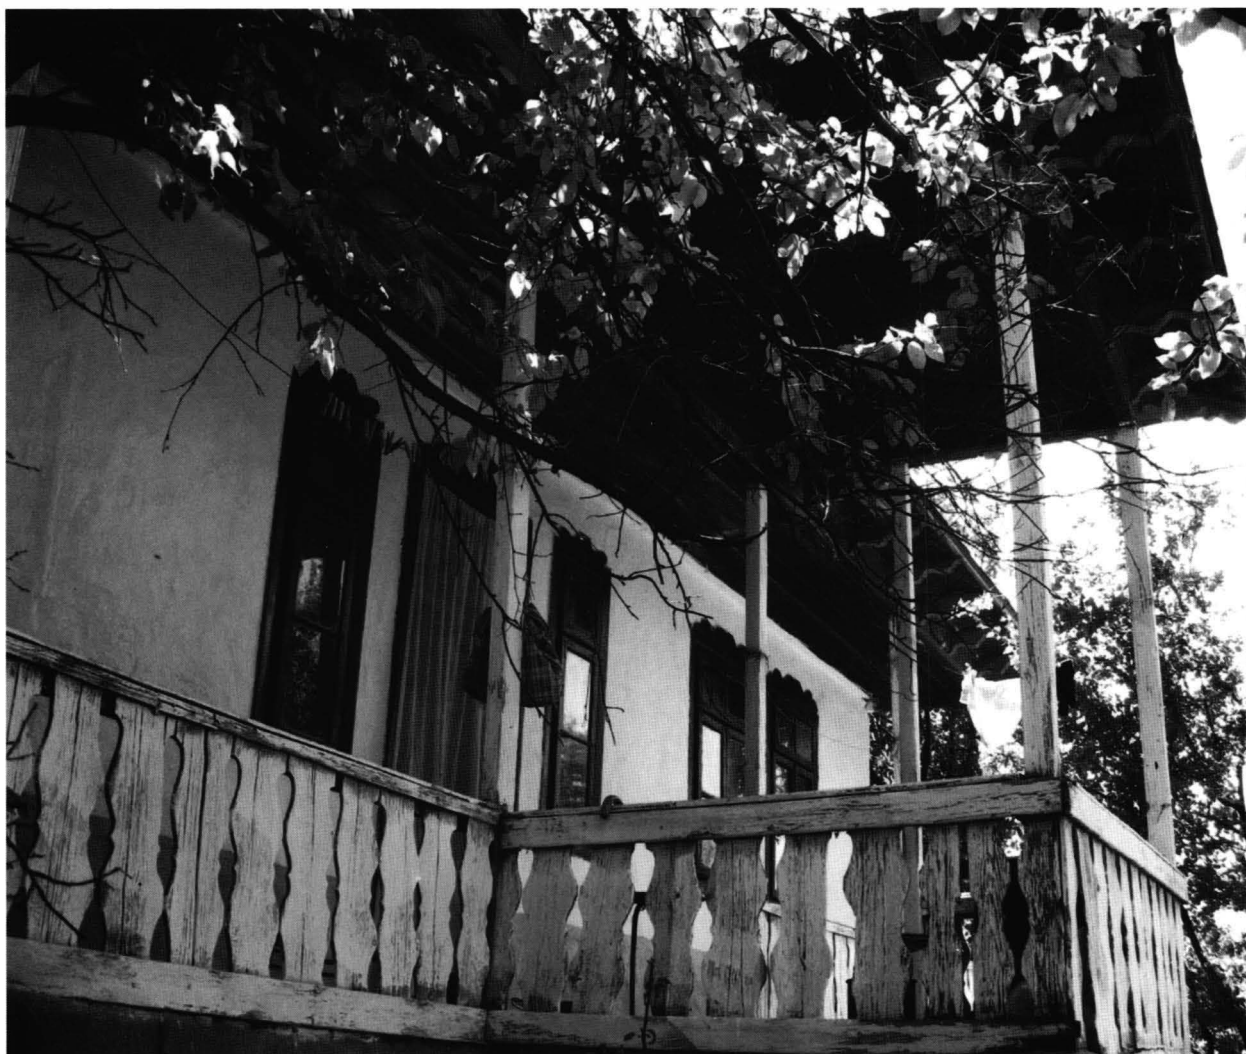
Cochirleni - Casa nr. 1

Tip de plan: Casa este trichelulară cu sală mediană și două camere egale ca mărime. Podelele odăilor sunt din lemn, tavanul uneia dintre camere este lutuit, iar la cealaltă este prevăzut cu scânduri de lemn, în timp ce la tindă podeaua este de pământ, iar tavanul, inițial din lemn, este cimentuit. Cel original s-a degradat. Toate încăperile casei au instalații de încălzire reprezentate de sobe de teracotă în camere ce au înlocuit vechile sobe din pământ și un godin în sală. Casa prezintă două prispe perfect simetrice, putându-se considera, așadar, că locuința are două fațade, întreaga tâmplărie fiind organizată asemănător atât pe o latură cât și pe cealaltă.

Camerele prezintă câte o fereastră la fațadă (prisma din față), și una pe latura opusă (prisma din spate). Sala are două intrări simetrice, una în față și alta în spate. Tâmplăria originală este vopsită la prisma din față în albastru, cele două ferestre fiind încadrate de două brâie înguste albe, dispuse pe toată lungimea fațadei. La prisma din spate ferestrele sunt vopsite în verde, iar brâiele ce le încadrează sunt trasate cu galben. Cele două prispe sunt libere, fără parapet și înguste (1,10m), fiind marcate amândouă de către cinci stâlpi de lemn, vopșiți cu verde. În dreapta casei, a fost ridicat un alt corp de încăperi, lipit de locuința principală, construit din chirpici și parțial din cărămidă. Una din camere, ce acum are funcție de bucătărie, în trecut, a fost magazie de cereale.

Gardul ce împrejmuiește gospodăria este din scânduri de lemn.

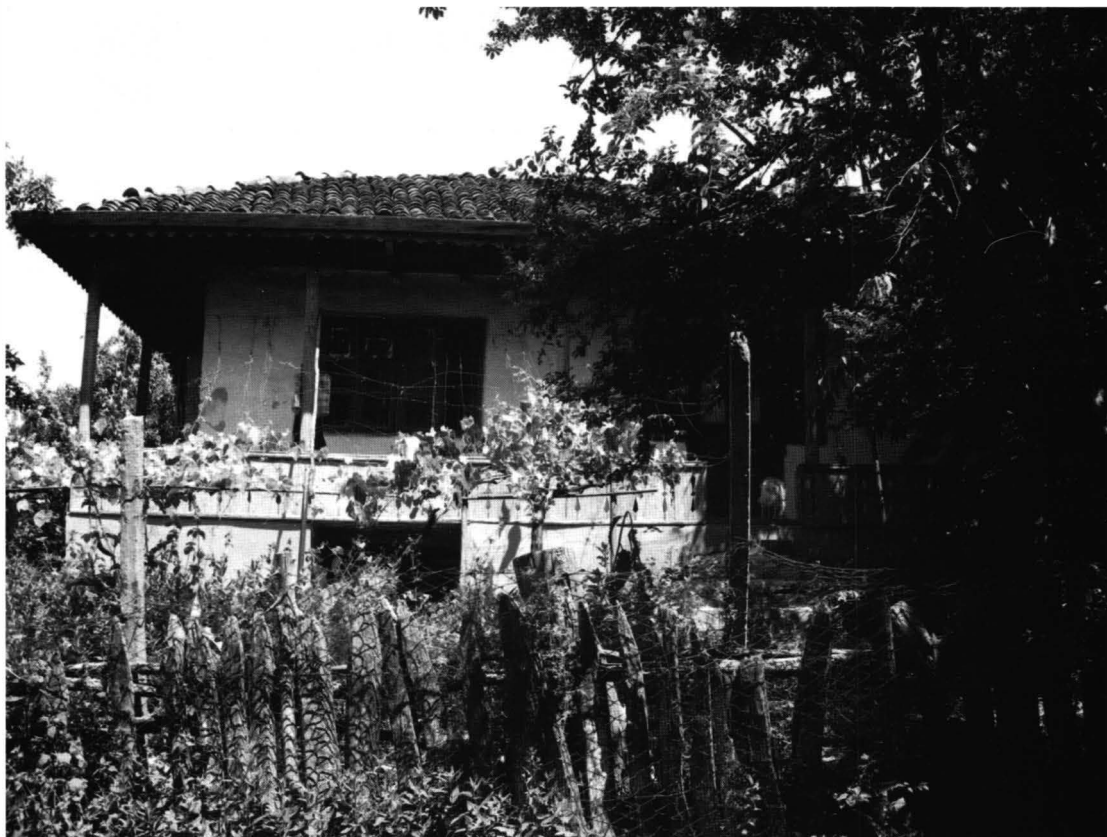
Dunăreni – Casa nr.1

parapetul original. Stâlpii prispei sunt din lemn cu capiteli ornamentate cu forme simple, obținute prin cioplire. Trei stâlpi au fost înlocuiți cu bare de metal din cauza degradării. Foișorul are învelitoare de țiglă, în două ape și fronton de lemn.

Camerele de la stradă au ferestre mari cu trei rânduri de geam. Cea din dreapta are o singură fereastră, iar cea din stânga are două ferestre una spre stradă și a doua pe lateral. Celelalte două odăi au ferestrele spre curtea din spatele casei. Ușa din față are în partea superioară geam și câte două ferestre de o parte și de alta. Lemnăria ferestrelor și a ușii este vopsită cu albastru deschis. Bucătăria are două uși de acces una din tindă și una care dă în spatele casei. Intrarea în pod se face atât prin sală cât și prin bucătărie. Casa este prevăzută cu beci sub bucătărie, iar ușa de acces este în spatele casei.

Locuința are fațada orientată spre stradă și este împrejmuată cu gard din piatră în partea inferioară și scândură la cea superioară. Starea de conservare a casei este bună.

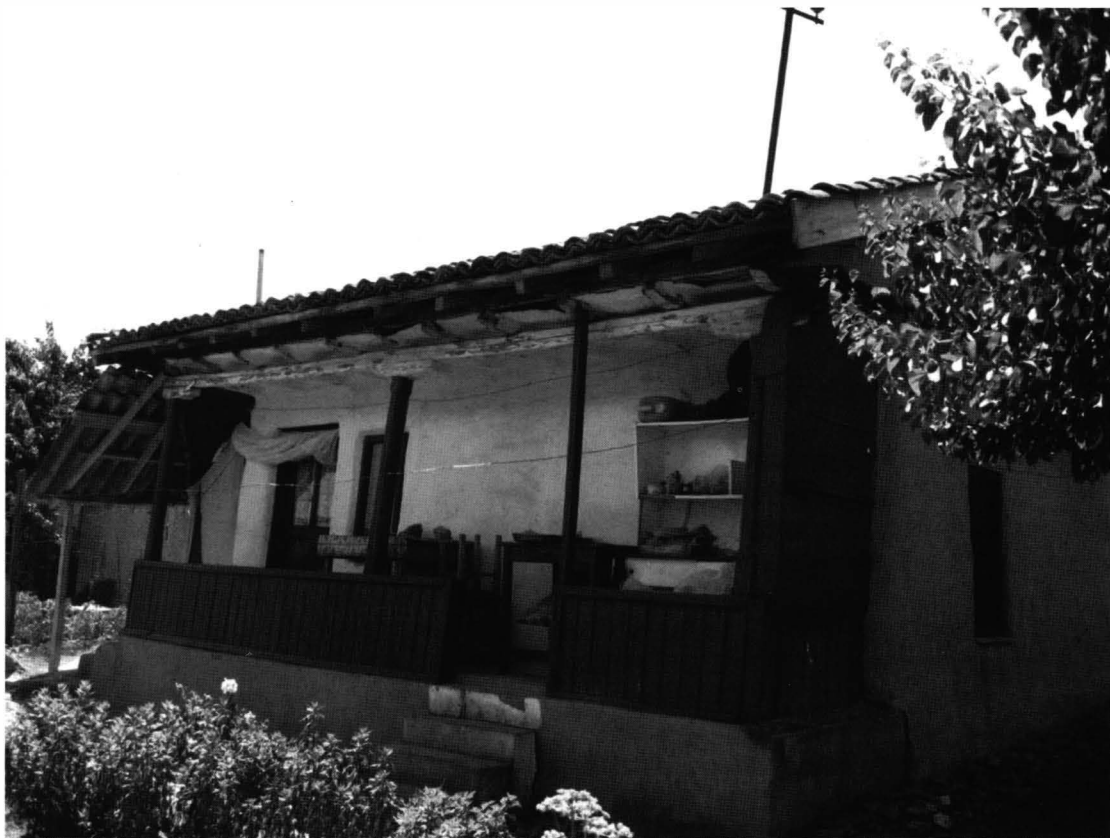
Ostrov – Casa nr.3

Casa se află într-o stare mediocră și, nefiind locuită de câțiva ani, anexele nu s-au păstrat.
