ARHITECTURA TRADIȚIONALĂ DIN DOBROGEA

REVISTĂ DE CERCETARE ETNOGRAFICĂ NR.3/2010, CONSTANȚA

CARACTERISTICILE ARHITECTURII TRADIȚIONALE DOBROGENE DE PE LIMESUL DUNĂREAN

RASOVA

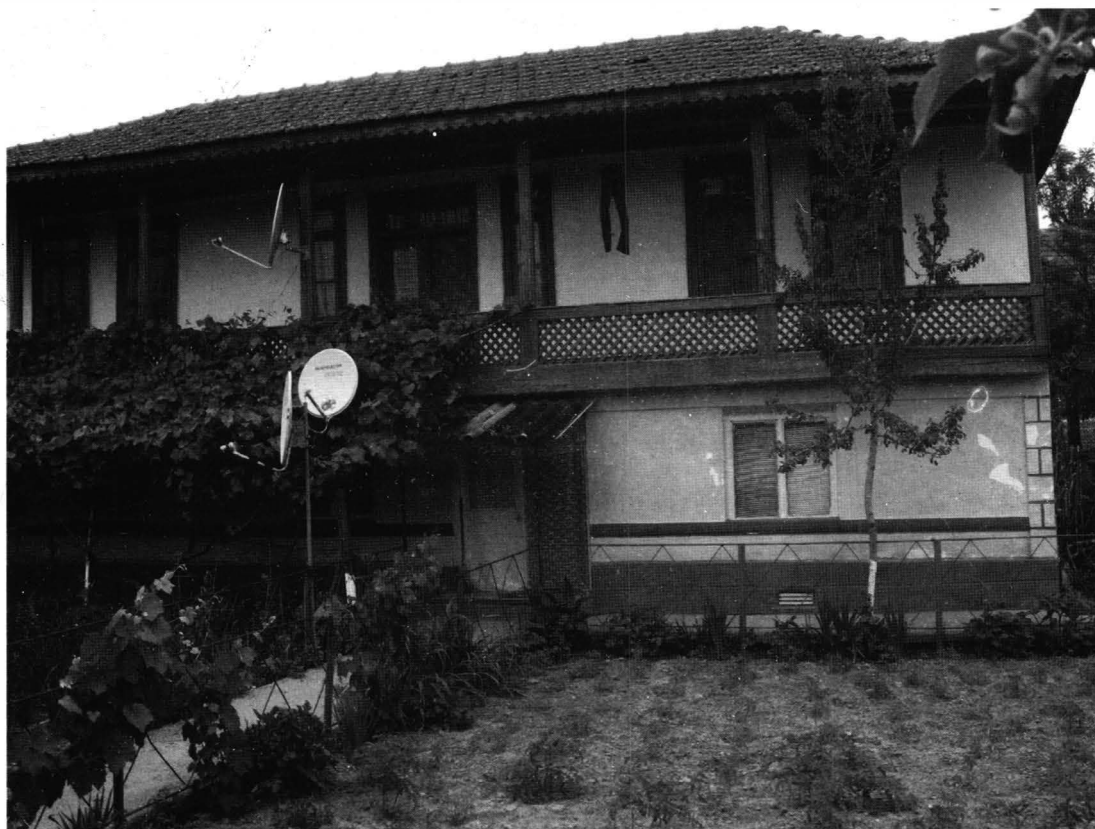
Rasova – Casa nr.1

Rasova - Casa nr. 1 (foto)

Proprietar: Butnaru Aneta (văduvă), originară din județul Iași. Reprezintă a treia generație de proprietari, toți localnici. În trecut, a fost și casă parohială. Sistem de construcție, materiale: Fundație: piatră; Soclu: piatră, tencuit, vărut în roșu; Pereți: chirpici, tencuiți, văruiți la parter cu verde și la etaj cu alb; Șarpantă: lemn; Învelitoare: țiglă, în patru ape; An construcție / vechime: începutul secolului XX; În funcție: da; Stare de conservare: bună; Intervenții ulterioare: nu are.

Tip de plan: Din punct de vedere al tipului de casă, aceasta este cu etaj, cu trei camere și o sală, la parter, cu suprafețe diferite și două camere și tindă, la etaj, toate egale ca mărime.

La parter, două dintre cele trei camere sunt egale, iar cea de-a treia este mai mică, la fel ca și sala. Podelele au dușumele și plafoanele sunt toate prevăzute cu scânduri de lemn(tăvănite). În ceea ce privește tâmplăria, aceasta este cea originală și este reprezentată de patru ferestre, vopsite în alb. Una dintre camerele de la parter are două ferestre, iar celelalte încăperi rămase câte o singură fereastră, toate fiind la fațadă. În partea inferioară, ferestrele au un brâu îngust, trasat cu roșu închis ce face o notă

cromatică comună cu cea a soclului. La etaj, toate ferestrele se află la fațadă, și sunt dispuse simetric de o parte și de alta a ușii de la tindă, câte două pentru fiecare cameră în parte, așezarea odăilor fiind, așadar, alta decât cea de la parter. Tinda are și ea două ferestre mai mici, ce flanchează ușa. Podelele sunt din scânduri de lemn iar tavanele sunt luate. Casa are și pod, gura de acces a acestuia aflându-se deasupra ușii uneia dintre camere. Nu toate încăperile au instalații de încălzire, numai la parter o singură cameră are sobă de teracotă. Tot la etaj, este dispusă și prispa pe toată lungimea fațadei. Aceasta este susținută de șapte stâlpi din lemn, vopșiți în verde și prezintă parapet din șipci de lemn dispuse sub formă de grătar în aceeași culoare. În partea superioară se află traforuri ce încadrează bine acoperișul casei. Fațada casei este orientată spre stradă.

Casa mai prezintă și o aplecătoare, dedesubtul căreia se află o bucătărie de vară, construită tot din chirpici și acoperită cu țiglă. Are două ferestre mari înfundate (nu se deschid).

Gardul ce a fost, inițial, din piatră, este acum din scânduri de lemn

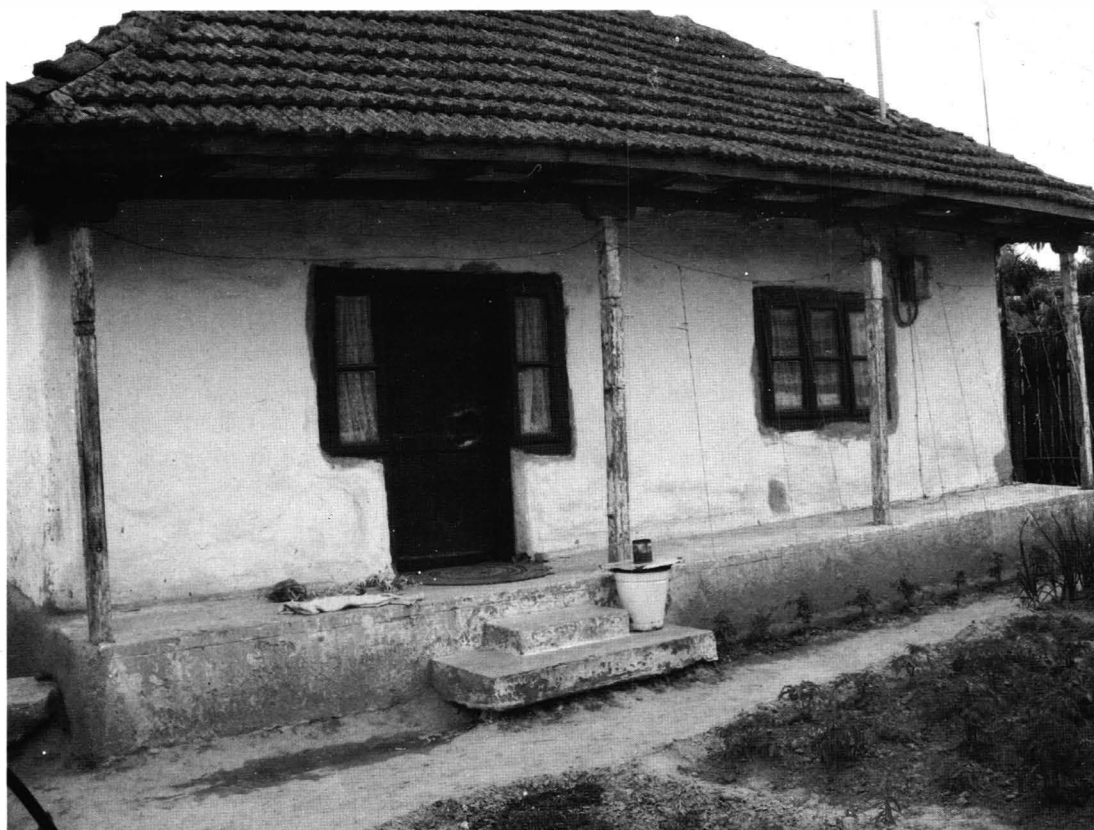
Rasova – Casa nr.2

Rasova - Casa nr. 2 (foto)

Proprietar: Guță Ștefana (văduvă), 75 de ani, cu locul de origine din satul Cochirleni, venită în comuna Rasova prin căsătorie. Casa a fost cumpărată; Sistem de construcție, materiale: Fundație: piatră; Soclu: piatră; Pereți: chirpici, tencuiți cu pământ și văruiți în alb; Șarpantă: lemn; Învelitoare: țiglă, în patru ape; An construcție / vechime: începutul secolului XX; În funcție: da; Stare de conservare: relativ bună; Intervenții ulterioare: șarpanta a fost schimbată, cea originală s-a degradat. Alte intervenții nu sunt.

Tip de plan: Casa are patru încăperi, două cu ferestre la fațadă și două aflate sub aplecătoare, cu intrarea de pe latura dreaptă a casei. Nu prezintă sală, accesul în casă și implicit în una dintre camere fiind direct de pe prispa îngustă. Camerele de sub aplecătoare, situată în spatele casei, au podelele și plafoanele din pământ. Este vizibilă grinda mare. La odăile din față podelele sunt, la una, din pământ, iar la cealaltă din lemn. Tavanele sunt prevăzute cu scânduri din lemn. Dintre cele patru camere numai una

are instalație de încălzire, o sobă de pământ. Este vorba de o odaie de la aplecătoare. Tâmplăria este cea originală și este reprezentată de o fereastră cu trei ochiuri la una din camerele din față și de ușa de acces în casă, flancată de două ferestre înguste pentru cealaltă încăpere de la fațadă. La camerele de la aplecătoare, accesul se face doar printr-o ușă joasă, vopsită în verde. În dreapta ușii se află și o fereastră îngustă cu două ochiuri mici de geam, vopsită în aceeași culoare. Cealaltă cameră de sub aplecătoare are o fereastră îngustă aflată pe peretele opus intrării. Tâmplăria de la fațadă este vopsită cu albastru.

Casa prezintă și o prispă îngustă, fără parapet, pe o latură, al cărei acoperiș este susținut de patru stâlpi din lemn, inițial vopșiți în albastru. Locuința are și pod, dar, la momentul actual, gura acestuia este astupată. Ea s-a aflat deasupra ușii prin care se intră în casă.

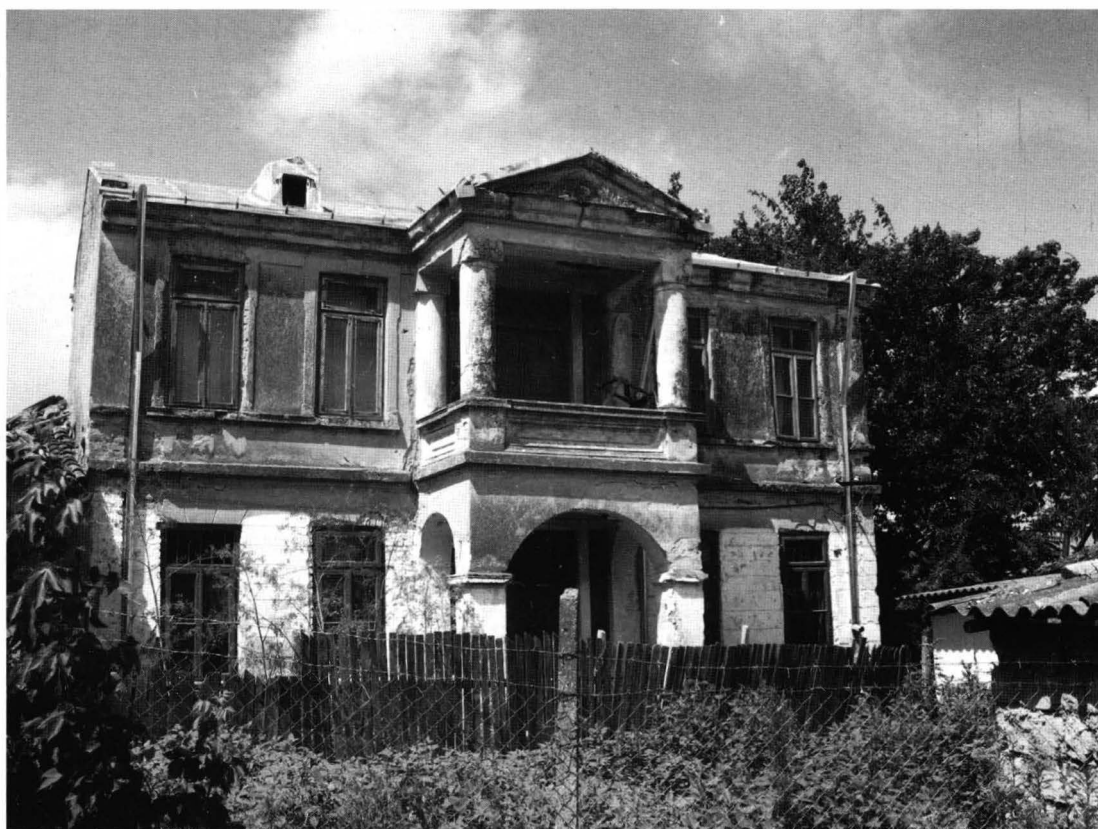
Rasova – Casa nr.3

Rasova - Casa nr. 3 (foto)

originală, ferestrele fiind dispuse toate la fațadă câte două de o parte și de alta a balconului, la etaj, respectiv a holului ce indică intrarea în casă, la parter. În spate, nu se află decât un ochi mic de geam, pe casa scării. Accesul în casă se face printr-o ușă dublă din lemn, flancată de două ferestre înguste și alungite, vopsite în verde închis, și este marcat de două coloane solide și trei arcade ce susțin plafonul balconului de la etaj, conferind o estetică aparte locuinței. La etaj, dispunerea ferestrelor și a ușii este identică, acestea fiind vopsite, inițial, tot în verde. Acum vopseaua nu se mai distinge. În interior, toate camerele au dușumea pe jos, iar plafoanele sunt simple. Instalații de încălzire nu se regăsesc decât în două încăperi și sunt reprezentate de o sobă de teracotă cu plită și una simplă, fără plită. Balconul de la etaj este marcat de patru coloane, nu foarte înalte, terminate în capiteli cubice. Pe frontonul din piatră al balconului sunt trecute anul în care a fost ridicată casa (1900) și inițialele proprietarului (S și M). Pe acoperiș se află, în partea dreaptă, și o mică lucarnă.

Gardul gospodăriei este din scânduri de lemn.

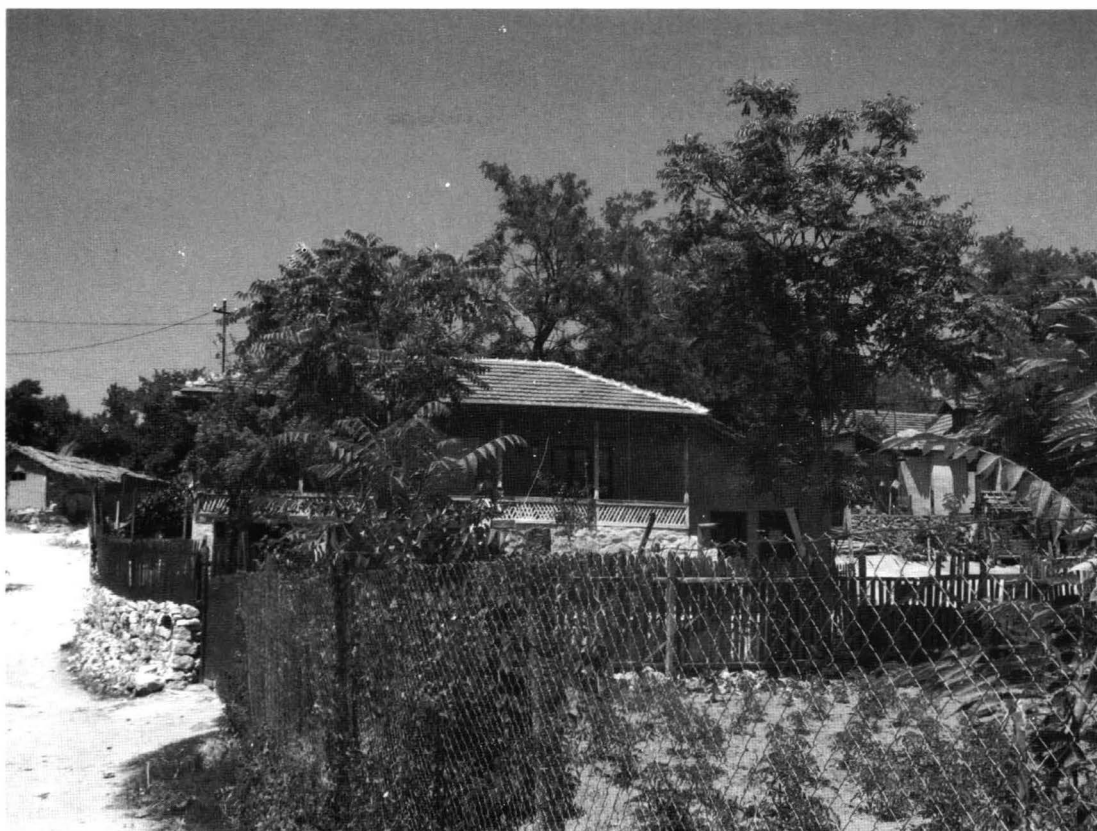
Vlahi – Casa nr.1

Proprietarul casei este Șerban Iulian, din Vlahii. Locuința a fost cumpărată de la un localnic din Vlahii, nu îi cunoaște numele și nici când a fost construită casa. Casa a fost ridicată de meșteri locali. Fundația și soclul sunt din piatră. Soclul este îngust, inițial a fost tencuit cu pământ acum este cu ciment și vopsit cu negru. Pereții sunt din chirpici, tencuiți cu pământ și văruiți cu albastru. La fațadă pereții au fost tencuiți cu ciment. Învelitoarea este cu țiglă, în patru ape. Tipul de plan este trichelular cu două camere și tindă mediană. Odăile sunt egale ca mărime, iar tinda este mai îngustă. Toate camerele au tavanul lipit cu pământ și pe jos au fost inițial lipite cu pământ, acum

tinda și o cameră sunt cu ciment. Ușa de acces în locuință este din lemn, cu geam în partea superioară și două ferestre înguste pe lateral. Încăperile au ferestrele orientate spre stradă. Tinda are o fereastră orientată spre spatele casei. Lemnăria este cea originală și este vopsită cu verde. Locuința este prevăzută cu „balcon”, în fața tindei, cu învelitoare de țiglă, în patru ape, fronton de lemn și pazie din lemn traforat. Inițial a fost tencuit cu pământ, acum pe jos foisorul este cu ciment. De pe „balcon” se intră în podul casei. Casa nu este prevăzută cu beci. Fațada casei este orientată spre stradă. Starea de conservare a locuinței este bună.

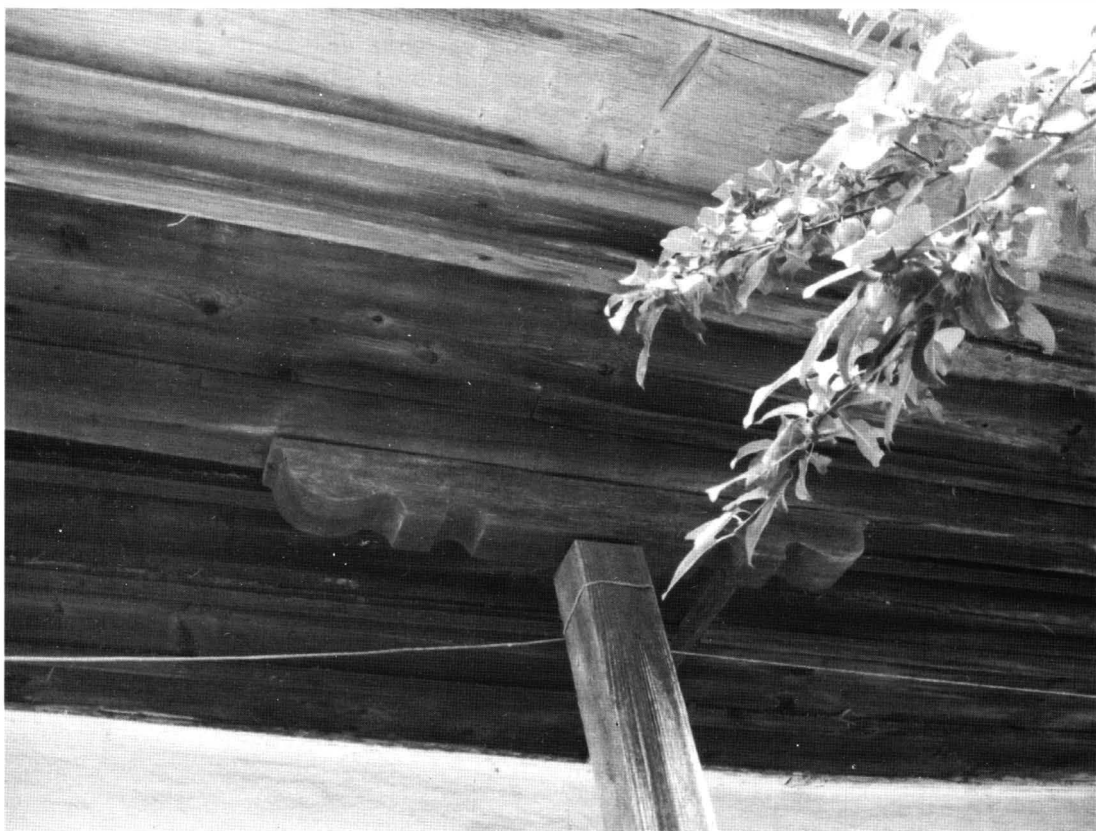
Detaliu casă Almalău - stâlp de lemn

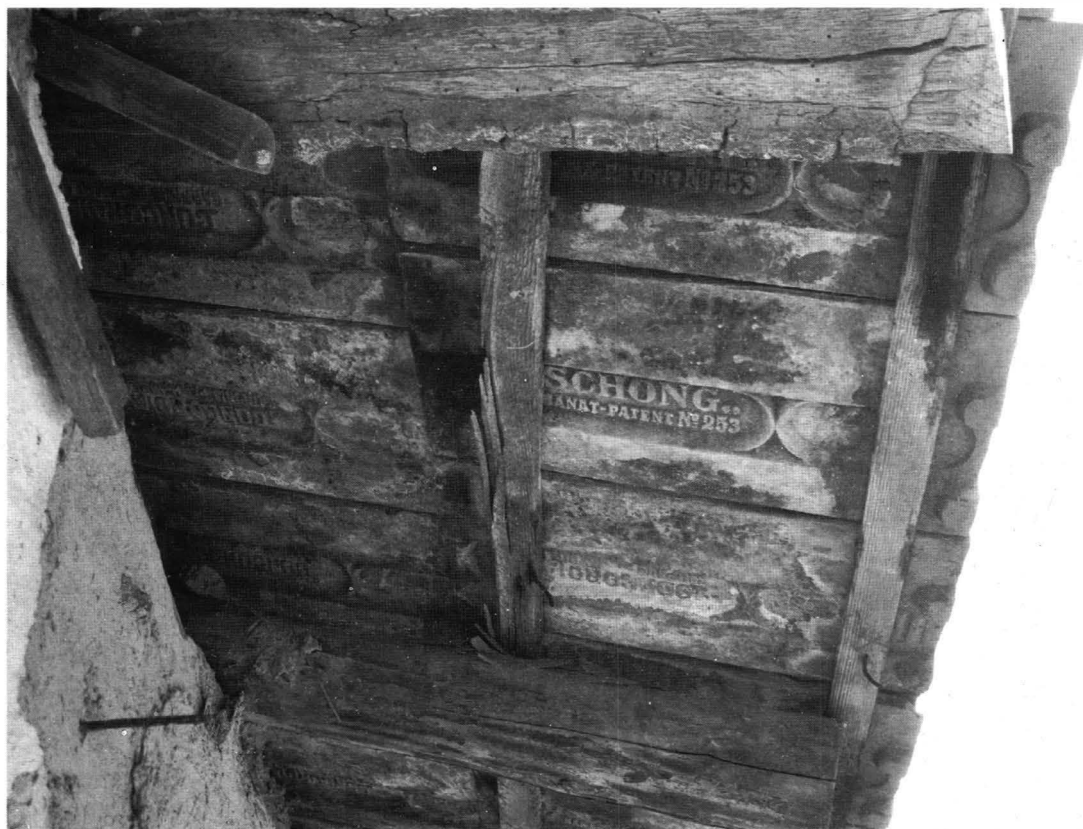
Detaliu acoperiș casă Almalău – Țigle (Fabrica de cărămizi Bohn)
