#### Corbu – Casa nr. 1

### Corbu - Casa nr. 2

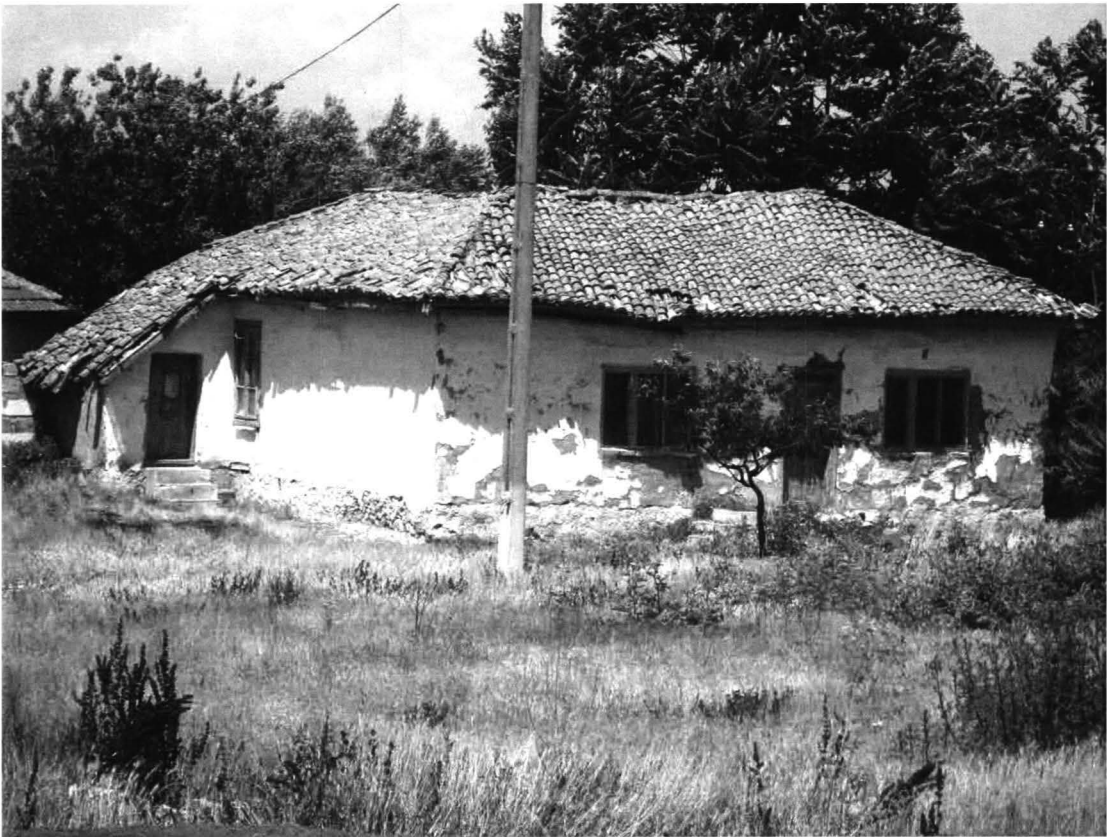
**Corbu – Casa nr.1**

Proprietar: Dicu Marin (decedat), venit cu părinții, în 1940, din Caliacra. Locuința a fost

construită de meșteri bulgari. Fundația și soclul casei sunt din piatră. Soclul este înălțat, lipit cu pământ și

văruit cu alb. Pereții casei sunt din chirpici, lipiți cu pământ și văruiți cu alb la fațadă și pe latura stângă. Învelitoarea este de olană, în patru ape. Tipul de plan al locuinței este cel bicelular, cu tindă și o cameră de locuit, și o aplecătoare pe latura stângă. Tinda și odaia sunt egale ca dimensiune. Pe jos, camerele sunt lipite cu pământ. Tot pământul a fost folosit și la lipirea tavanelor. Accesul în locuință se află în dreptul tindei, de pe două scări de piatră. Ușa de la intrare este din lemn, vopsită cu albastru. Ferestrele sunt orientate spre stradă, lemnăria vopsită cu

albastru. Camera mai are o fereastră pe latura stângă, mai mică, vopsită cu albastru. Bucătăria se află sub aplecătoare; intrarea se face din curte de pe două scări de piatră. Ușa de la intrare este din lemn, iar în partea superioară prezintă un geam de mici dimensiuni și este vopsită cu albastru. Locuința are fațada orientată spre stradă. Casa nu este prevăzută cu prispă și nici nu mai este îngrădită. Casa nu mai este locuită de la decesul proprietarului și se află într-o avansată stare de degradare.

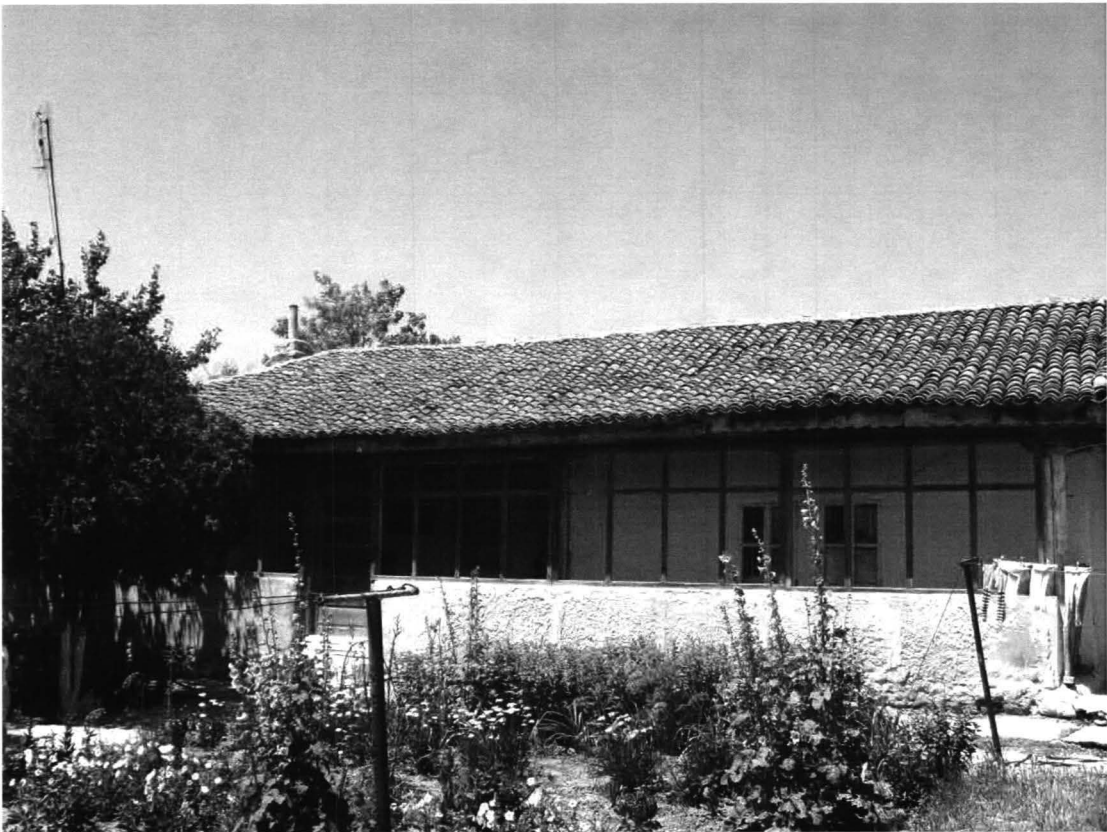
**Corbu – Casa nr.2**

Casa cu nr. 9 se află lângă biserica satului; în prezent este închiriată. Casa este moștenită de la părinți, care au venit din Caliacra în anul 1940. Locuința este construită de meșteri bulgari. Fundația și soclul sunt din piatră. Soclul este înălțat și tencuit cu pământ. Pereții sunt din chirpici, tencuiți cu pământ și văruiți cu alb. Învelitoarea este din olană, în patru ape. Tipul de plan al casei este cel trichelular, cu două camere și tindă mediană. Odaile nu sunt egale ca mărime, cea din dreapta fiind mai mare decât cea din stânga, iar tinda este îngustă. Camerele sunt lipite pe jos cu pământ, iar tavanele sunt cu podină de lemn. Odaia din dreapta are două ferestre orientate spre curte, iar cea din stânga are o fereastră spre curte și încă o fereastră pe lateral. La fereastra laterală de la camera din stânga a fost înlocuită lemnăria. Lemnăria ferestrelor este vopsită cu alb.

Casa este prevăzută cu prispă la fațadă. Acoperișul prispei se sprijină pe șase stâlpi de lemn, cu capiteluri ornamentate cu forme simple, obținute prin cioplire. Prispă are tavanul podit cu lemn. Accesul pe prispă este amplasat central, de pe trei trepte de piatră. La prispă s-au făcut modificări, parapetul a fost înlocuit cu zid iar în partea de sus a fost închisă cu schelet de lemn. Locuința este prevăzută cu beci, plasat sub odaia din stânga. În prelungirea casei, în partea dreaptă, s-au mai ridicat ulterior trei camere (o sală, o cameră și o bucătărie), din chirpici, tencuite cu pământ și cu învelitoare din plăci de azbociment. Locuința este orientată cu fațada spre curte, iar cu partea îngustă spre stradă. Starea de conservare este bună.
