Urluia - Casa nr. 1

Urluia - Casa nr. 2

Urluia - Casa nr. 3

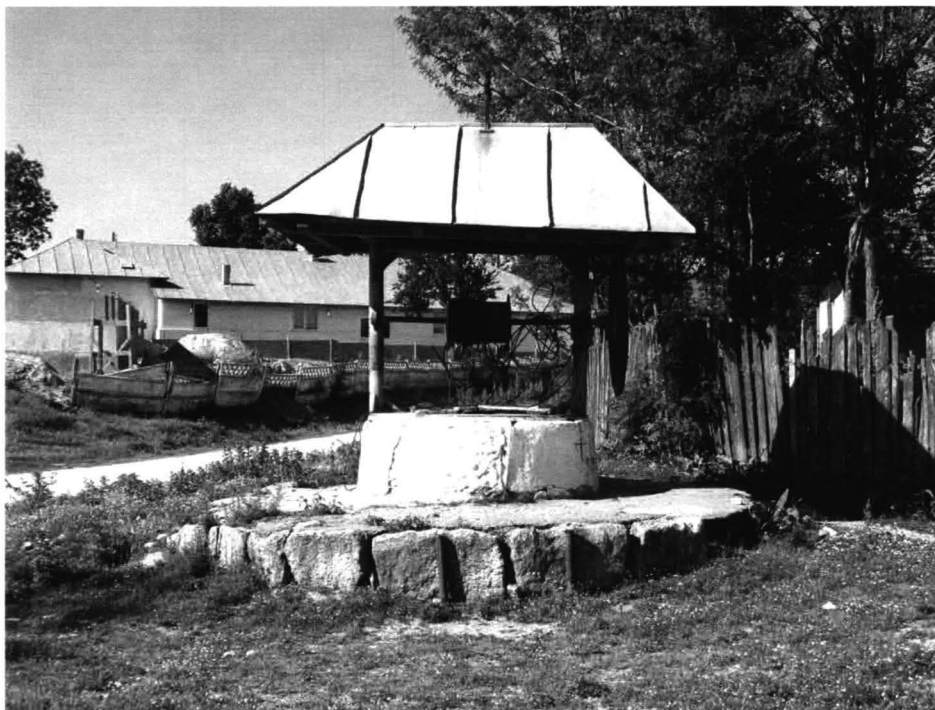
Fântână din Urluia

Materialele folosite la construcția caselor și anexelor gospodărești au fost: piatra pentru temelie și soclurile gardurilor, procurată din cariera de la Șipote, chirpicii și ceamurul pentru pereți, lutul pentru lipitură, lemnul pentru tâmplărie, șarpantă, și cosoroabe, și olanele, stuful și țigla pentru învelitoarea acoperișului. În sat, la răspântiile ulițelor, se întâlnesc fântâni cu „sul”, având acoperiș din tablă, ghizduri și postament din piatră, care sunt folosite de întreaga comunitate din Urluia (vezi foto).

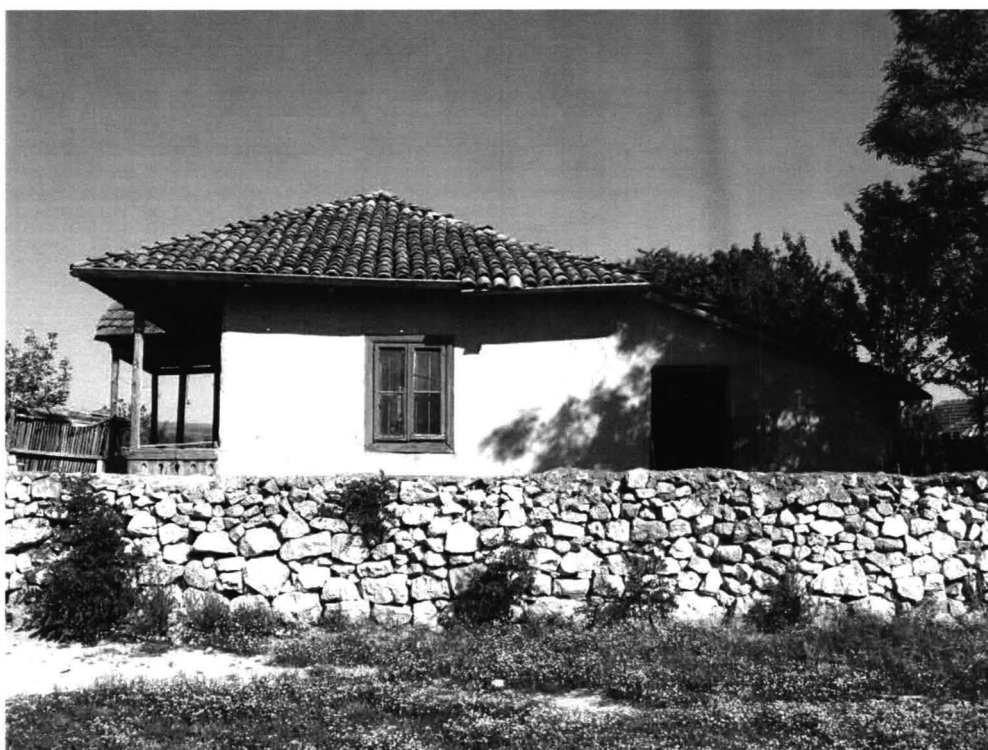
Urluia – Casa nr.1

Proprietar: Banciu Aron (n.1930, în Urluia); casa este moștenită de la tatăl său, Banciu Gheorghe (decedat în anul 1972, la 65 ani), care a și construit-o în jurul anului 1930, cu meșteri veniți din Ion Corvin. Casa este situată pe Str. Carol I nr.3 și se învecinează cu: în față- fam. Pătrăchiță Nicolae, în spate- fam. Moldovan Ion, în dreapta- fam. Bădilă Anastasia, în stânga- Școala și Grădinița.

Tipul de casă: trichelulară, cu prispă pe toată fațada principală și foișor. Planul casei a fost amplificat prin adăugarea în spatele casei, ulterior construcției inițiale, a unei aplecături, necompartimentate, în care a fost amenajat grajdul. Casa este orientată cu fațada principală către curte și latura mică spre stradă. Pe această latură dinspre stradă se află, alături de fereastra dublă de la camera „bună”, și ușa de acces în grajdul care se desfășoară pe toată latura din spate a casei. Fundația casei este realizată din piatră, iar pereții din chirpici și ceamur, cu liant de pământ galben. Șarpanta este din lemn. Acoperișul în patru ape este învelit pe laturile lungi (față și spate) cu țiglă, iar în părțile laterale cu olane. Frontonul, bătut cu scânduri și având două orificii pentru accesul porumbeilor în podul casei, prezintă acoperiș în două ape, învelit cu țiglă. Cele trei încăperi sunt de dimensiuni egale, repartizate astfel: la mijloc, tinda sau „sala”, cu rol de trecere, dar și de bucătărie, în stânga tindei, camera de locuit, iar în dreapta, pe latura dinspre stradă a casei, camera „bună” sau camera „curată”. Tinda are podeaua din pământ, în timp ce podelele

camerelor sunt realizate din scânduri (dușumea). Tavanul este din scânduri în toate cele trei încăperi. În tindă, s-a aflat până până acum 20 de ani gura sobei oarbe, care încălzea și camera de locuit. Accesul în pod se face din tindă, printr-o trapă din lemn. Fațada este văruiată în alb, cu brâu din pământ galben, iar celelate laturi ale casei sunt doar lipite cu pământ galben. În centrul fațadei se află ușa de la intrare, având în același cadru de lemn și ferestrele de la tindă, iar de o parte și de alta a ușii, egal distanțate, se află ferestrele corspunzătoare celor două camere, alcatuite din câte trei „ochiuri” de geam. Tâmplăria ușilor și a ferestrelor este vopsită în verde. Prispă din pământ bătut se desfășoară pe toată fațada și prezintă galerie din lemn, din scânduri traforate, și soclu, înalt de circa 40 cm, cimentuit. Cei opt stâlpi (șase de la prispă, doi de la foișor) sunt din lemn, simpli, lăsați în culoarea naturală a lemnului. Accesul pe prispă se face lateral, prin foișor, fiind marcat de două trepte din piatră și o porțiță din scânduri traforate. Casa păstrează tâmplăria originală, atât la prispă cât și la ferestre și uși. De-a lungul anilor, au suferit intervenții: soclul (cimentuire), acoperișul, prin schimbarea parțială a olanei, și podelele camerelor, prin adăugarea dușumelei. În fața casei, se află grădina, lăsată în paragină, și o parte din anexele gospodărești.

Gardul este din piatră nelegată, cimentuit doar pe „coamă”, iar poarta dublă este din scânduri.

Casa se află într-o stare de avansată degradare.

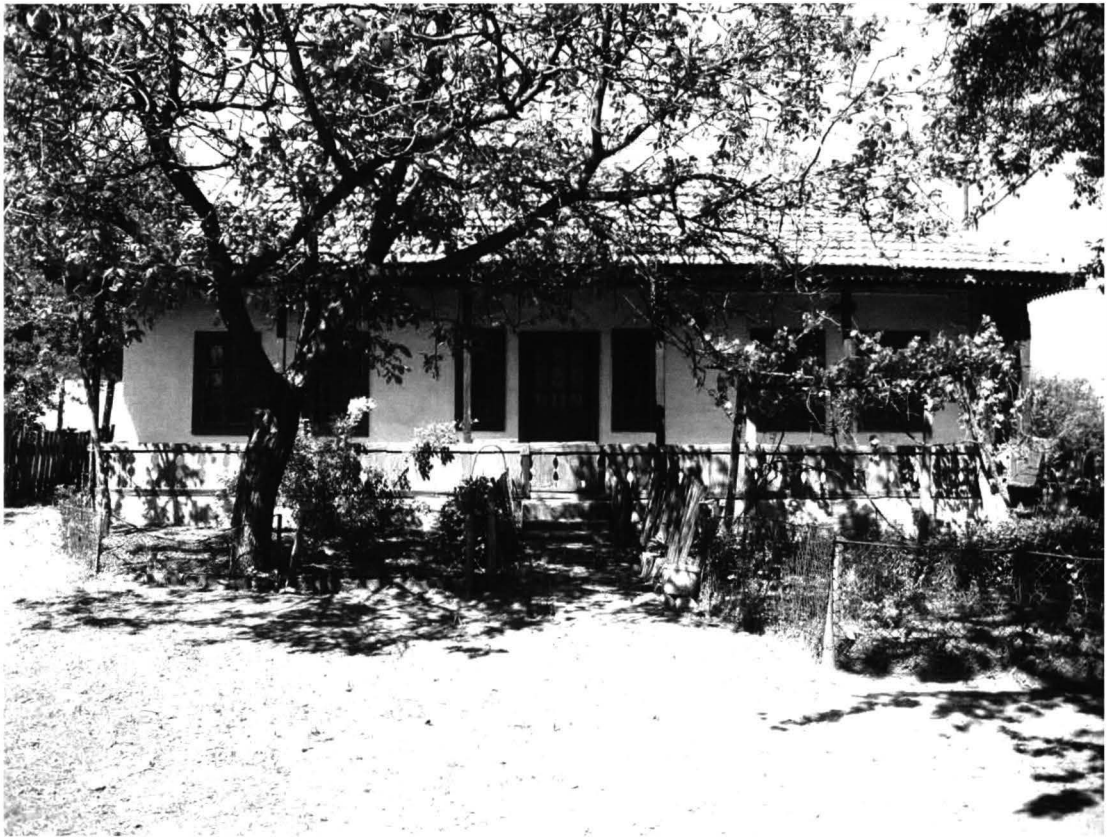
Urluia – Casa nr.2

Proprietar: Stănilă Aurel (n. 1928- d. 2008); a moștenit casa de la părinții săi, care au fost mocani din zona Sibiului, veniți în Urluia în jurul anului 1920, când au cumpărat și casa de la un localnic. Casa este situată pe Str. Libertății (Principală), la intrarea în sat, dinspre Adamclisi, fiind situată peste drum de Școală și Grădiniță.

Tipul de casă: trichelulară, cu prispă dezvoltată pe toată fațada principală, prevăzută cu galerie din scânduri traforate și șase stâlpi din lemn. Fundația este din piatră, iar pereții casei din chirpici. Șarpanta este din lemn. Acoperișul în patru ape este învelit cu țiglă și prezintă pazie traforată din lemn. Casa este orientată cu latura mică spre stradă și cu fațada principală către grădina cu flori și curte. Cele trei camere, două laterale și tinda („sala”) mediană, sunt de dimensiuni egale. Camera dinspre stradă este cea „curată”, iar camera de pe latura dinspre curte a casei este camera de locuit. Tinda și camera de locuit au podelele din scânduri (dușumea), iar în cealaltă cameră încă există podea din pământ, cu lipitură de pământ galben. Tavanul este din scânduri. Ușa de la intrare în casă, amplasată pe mijlocul fațadei și având de o parte și de alta ferestrele corespunzătoare tindei și celor

două camere, creează o simetrie evidentă. Prisma prezintă galerie din scânduri traforate, vopsite, ca și restul tâmplăriei, cu verde. Cei șase stâlpi de susținere ai acoperișului sunt din lemn, vopsiti cu negru. Soclul este din piatră, cimentuit, înalt de circa 30 cm. Accesul pe prispă se face frontal și este marcat prin două trepte din piatră și o portiță din lemn. Pe prispă se află și gura de intrare în pod, care se întinde pe toată casa. În spatele casei, a fost amenajată o aplecătoare, un fel de adăpost, care nu comunică cu restul casei, având doar rol de bucătărie de vară. Prin această aplecătoare se face accesul în beci, care este săpat doar sub camera de locuit. Fațada casei este văruiată cu alb, două laturi ale casei sunt lipite cu pământ galben, iar latura dinspre stradă este cimentuită. În fața casei, de o parte și de alta a treptelor de acces pe prispă, se află câte o mică grădină de flori, separată de restul curții printr-un gard din sârmă. În partea stângă a casei se află grădina de legume și zarzavaturi, împrejmuită de un gard din scânduri.

Gardul întregii gospodării, văruiat cu alb, este realizat din scânduri, având soclu și stâlpi din piatră, iar cele două porți sunt din scânduri. Casa se află în stare bună.

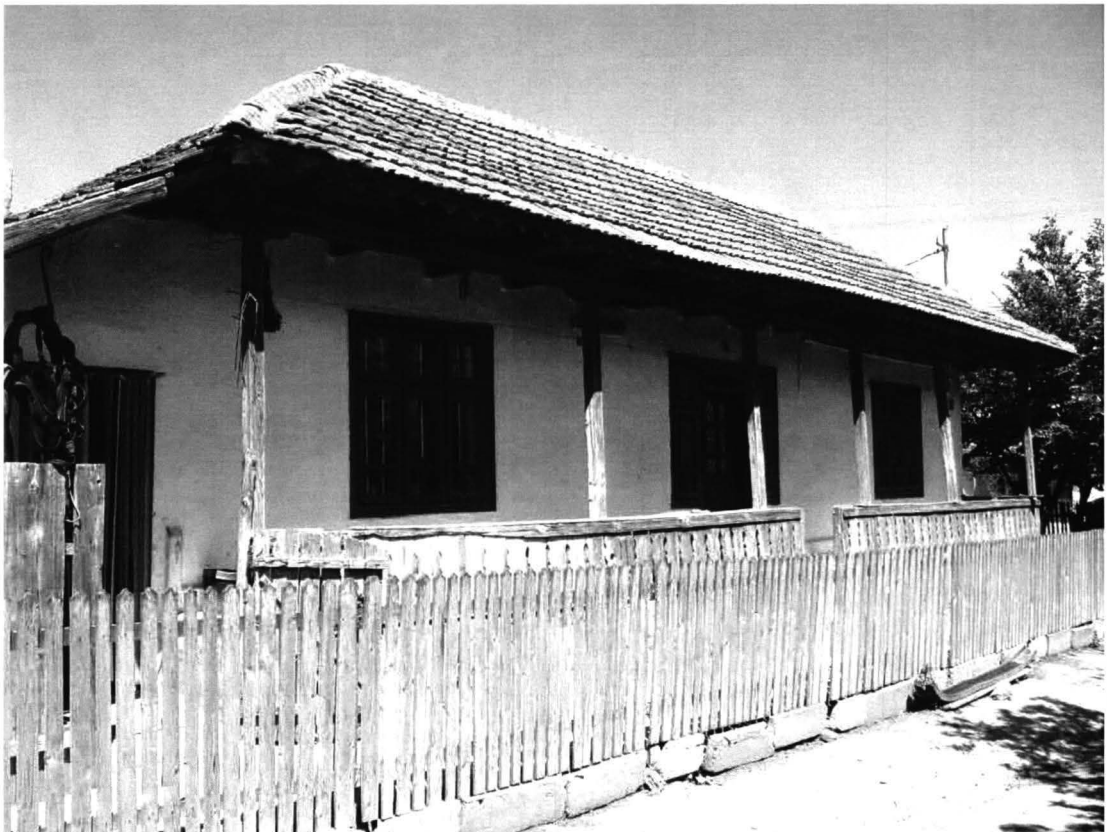
Urluia – Casa nr.3

Proprietar: Stănilă Ion (n. 1943), a cumpărat casa în anul 1977, de la copiii fostului proprietar, care a murit în același an. Casa este situată pe Str. Libertății la nr. 25 și a fost construită în jurul anului 1945.

Tipul de casă: trichelulară, cu prispă pe toată fațada principală; planul inițial al casei a fost dezvoltat prin adăugarea unei aplecături pe fațada secundară (latura mică) dinspre interiorul curții. Casa este orientată cu latura mică spre stradă, având deschiderea către grădina de legume și curte.

Fundația casei este realizată din piatră, iar pereții din chirpici și ceamur. Șarpanta este din lemn. Acoperișul în patru ape este învelit cu țiglă. Pazia din lemn prezintă traforuri geometrice. Cele trei camere, de dimensiuni egale, sunt repartizate astfel: tinda sau „sala” mediană, având în partea dreaptă camera „bună”, iar în partea stângă, lipită de aplecătoare, camera de locuit. În tindă s-a aflat, până acum câțiva ani, gura sobei oarbe, care încălzea și camera de locuit. Camerele au podelele realizate din dușumea („podină”), iar ca sisteme de

încălzire, există o sobă de teracotă și un godin din fontă. Tâmplăria ușii și a ferestrelor este cea originală și este vopsită cu verde. Ferestrele corespunzătoare camerelor sunt compuse din câte trei „ochiuri” de geam, iar cele ale tindei sunt simple, în număr de două, fiind fixate în ancadramentul ușii de la intrare. Accesul în pod, care se desfășoară pe toată casa, se face din tindă. Prisma, dezvoltată pe toată fațada principală, este prevăzută cu galerie din scânduri traforate și soclu din piatră, cimentuit, înalt de circa 60 cm. Stâlpii de susținere sunt în număr de șase și prezintă capiteli trapezoidale. Accesul pe prispă se face atât central, prin trei trepte din piatră, cât și lateral, printr-o portiță amplasată în dreptul ușii de la aplecătoare. Aplecătoarea a fost construită în continuarea camerei de locuit, având perete comun cu aceasta, deși nu comunică cu restul casei. Rolul aplecătorii este acela de bucătărie pe timp de iarnă, dar și de cameră de locuit pentru bătrâni; prezintă ușă de acces și o fereastră dublă. Casa a suferit câteva intervenții, ulterioare construcției inițiale: refacerea

pereților exteriori (cimentuire), înlocuirea olanelor cu țiglă și unele reparații la șarpantă.

Fațada principală este văruiată în alb, iar celelalte laturi sunt cimentuite. În fața casei, se află grădina de legume și zarzavaturi, împrejmuită cu un gard din scânduri, iar în stânga sunt grupate unele

anexe gospodărești. Gardul întregii gospodării este realizat din scânduri, pe soclu din piatră.

Casa se află într-o stare bună.
