BISERICA SCHITULUI CORNET

COMITETUL DE STAT
PENTRU CONSTRUCȚII, ARHITECTURĂ
ȘI SISTEMATIZARE
DIRECTIA MONUMENTELOR ISTORICE

Arh. RODICA MĂNCIULESCU

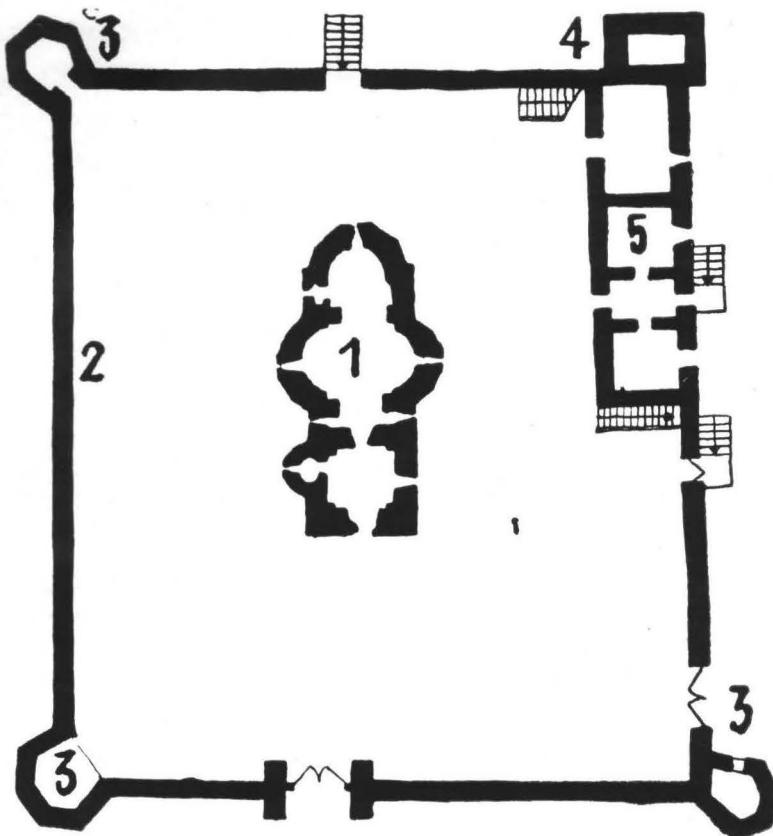
Plan de situație:

1. Biserica
2. Zidul de incintă
3. Turnurile de apărare
4. Foișorul
5. Casele egumenești

Zidurile de apărare care închid o mică incintă patrată, turnurile poligonale ce întăresc extremitățile laturii nordice, poarta boltită, de pe latura de vest, precum și corpurile de chilii mai vechi și mai noi, de pe latura de sud, dau complexului mănăstiresc aspectul unei adevărate cetățui.

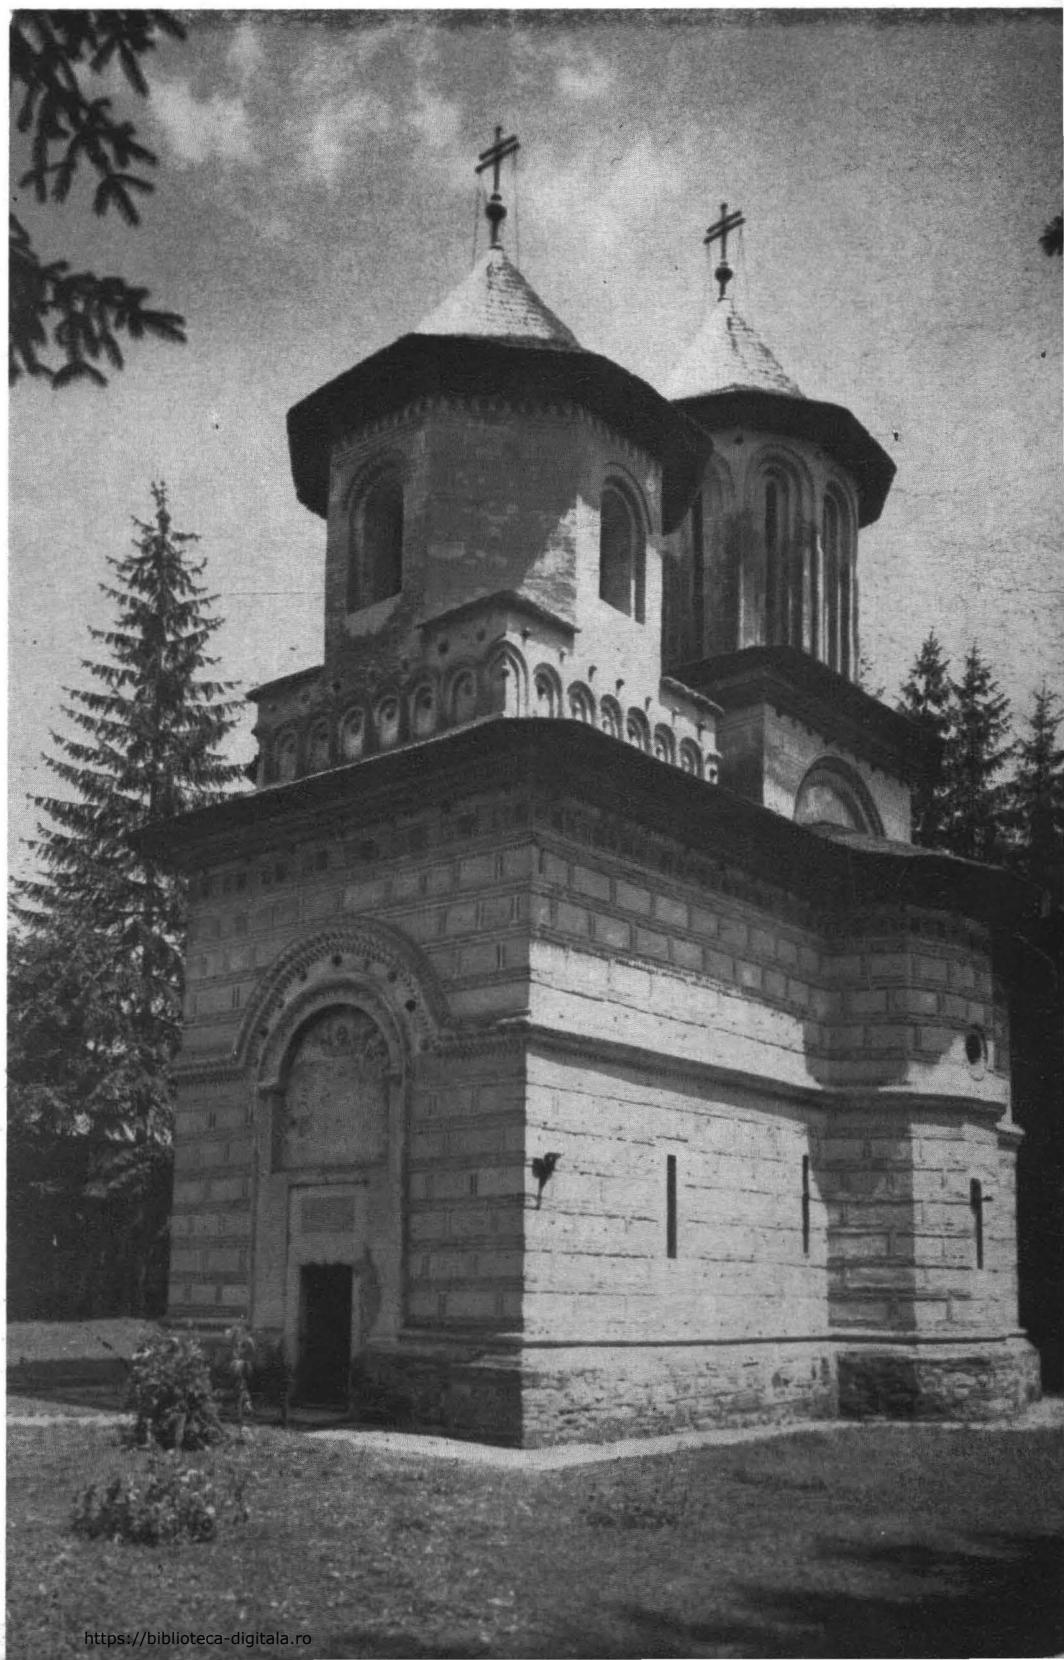
3

3. Turla bisericii, înălțată peste pronaos. Detaliu

o turlă înaltă cu 12 fețe. Parallel cu formele mai vechi, tradiționale, apar și unele elemente arhitecturale caracteristice secolului al XVII-lea, cum sunt clopotnița octogonală scundă și masivă de deasupra pronaosului, precum și un turnuleț atașat pe latura nordică, care adăpostește o scară de acces la clopotniță.

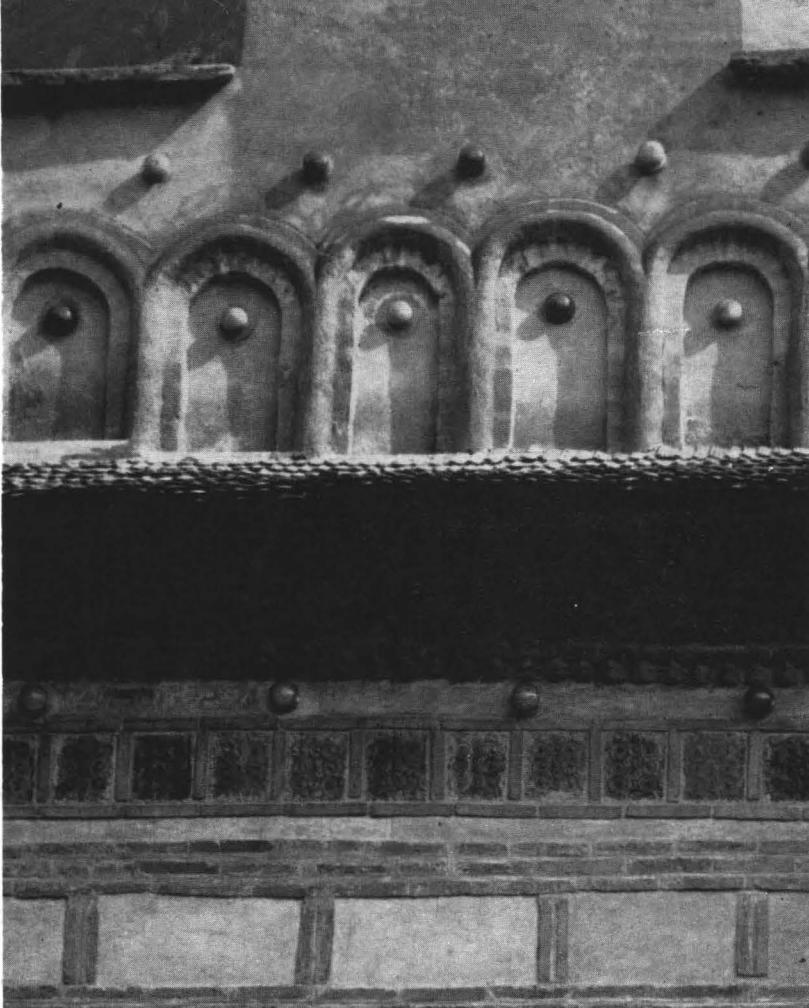
6

6. Detaliu al paramentului turlei și cornișei bisericii.
Se remarcă butonii și plăcile de ceramică

Paramentul exterior al bisericii este realizat prin alternanța unor fișii din cărămizi aparente cu fișii de tencuială, intrerupte prin câte două cărămizi puse pe verticală; cornișele, de tradiție bizantină, au trei rânduri de zimpi din cărămidă aparentă; baza turlelor este împodobită cu butoni de teracotă colorată și smâlțuită, decorație obișnuită la monumentele construite în timpul domniei lui Matei Basarab (1632–1654); brâul este alcătuit tot din cărămizi aparente și din ceramică colorată diferit; soclul de piatră brută cu profiluri cioplite împlinește ornamentația fațadelor. La baza turlei-clopotniță, tot ca element decorativ apar urme de tencuială vopsită, imitând paramentul de cărămidă al bisericii, procedeu de a orna fațadele propriu arhitecturii secolului al XVII-lea, în Muntenia.

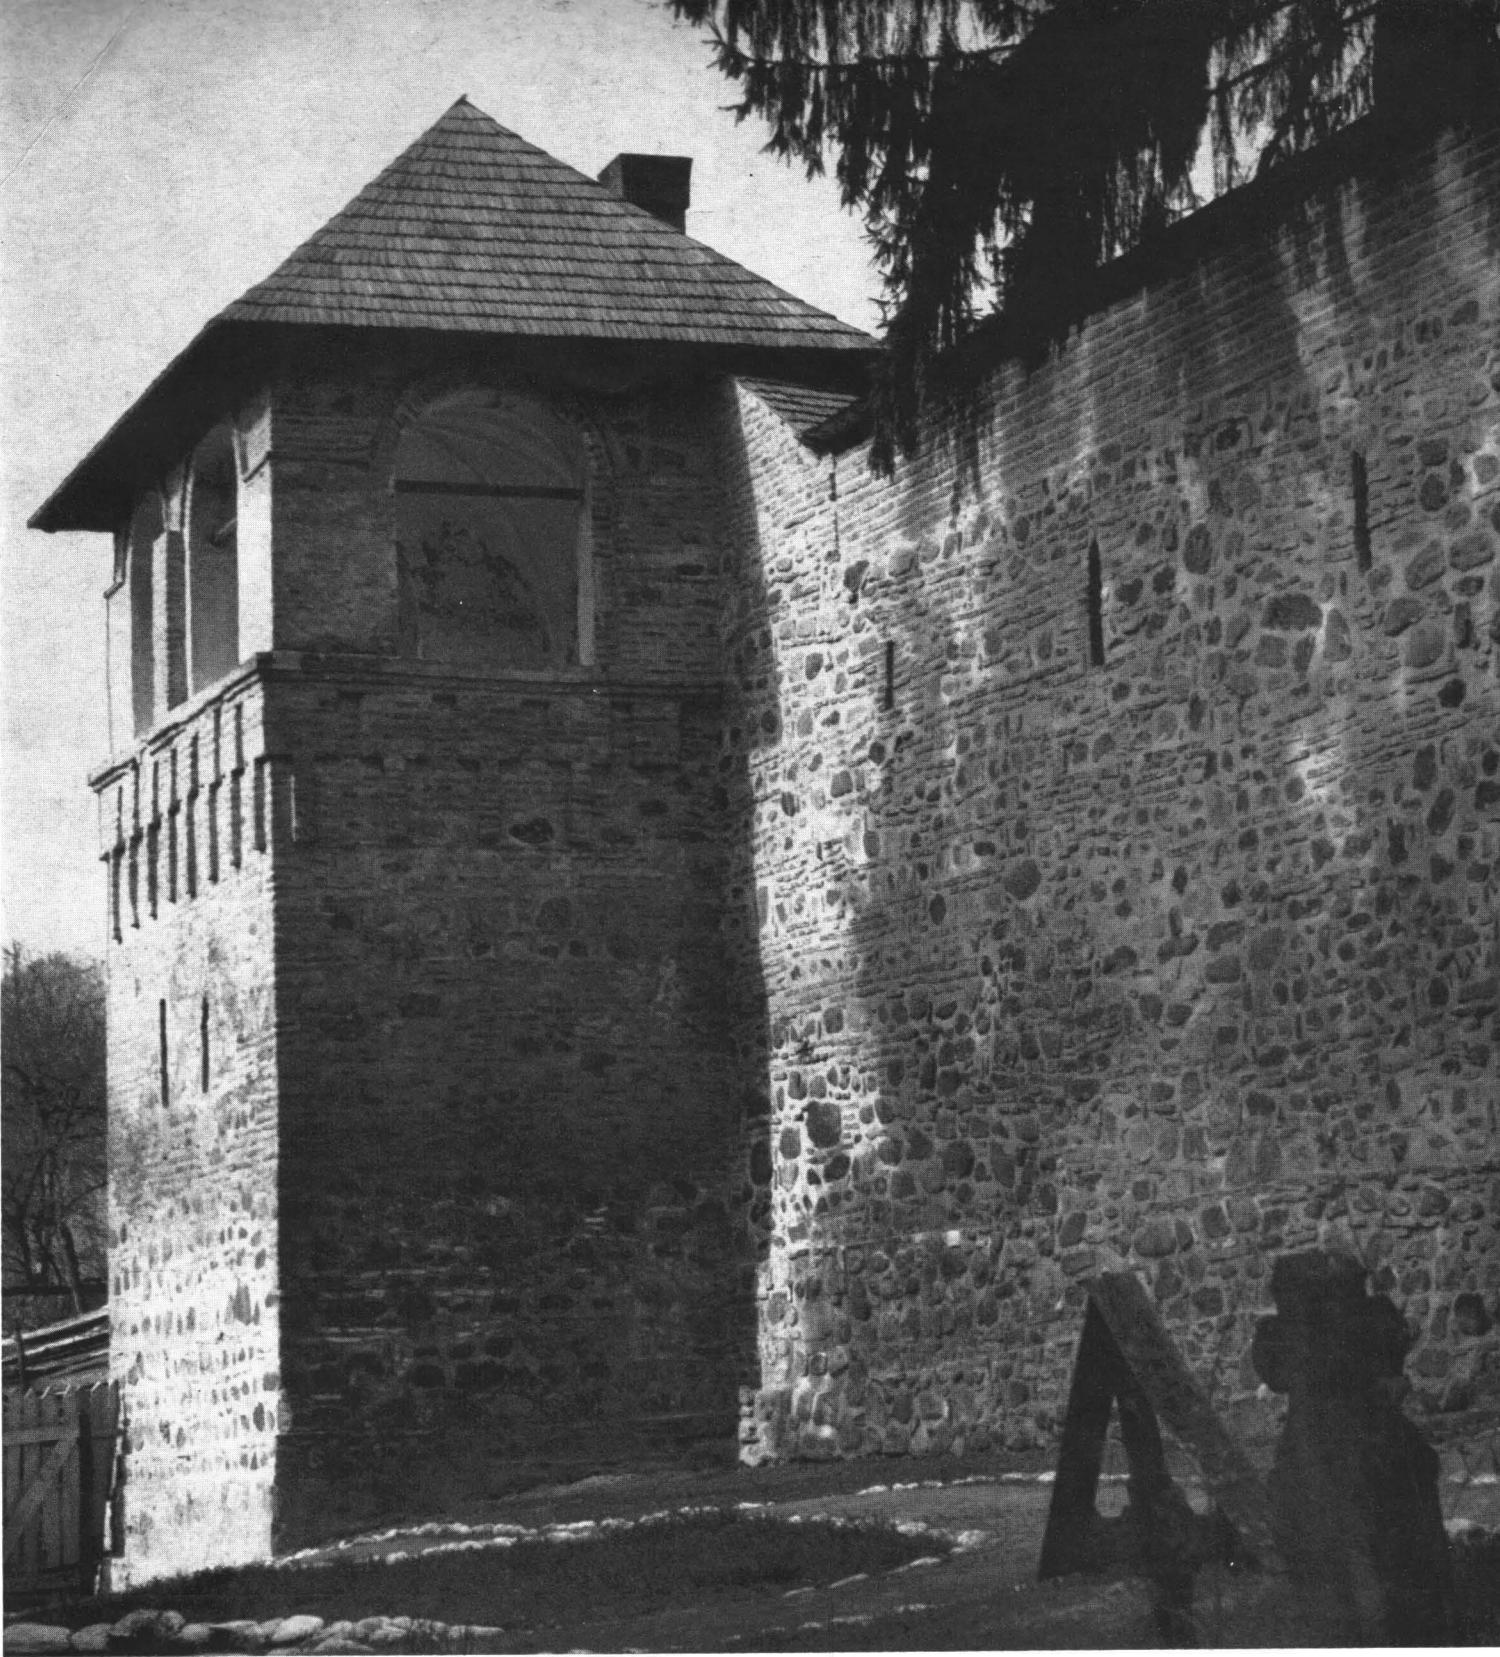
8

- 8. Foișorul deschis, din colțul de sud-est al incintei
- 8. The open belvedere in the south-east corner of the precinct
- 8. Открытый бельведер в юго-западном углу двора.
- 8. Le belvédère, au sud-est de l'enceinte
- 8. Der Altan in der Südostecke des Gevierts

Din vechile corpuși de chilii ale schitului se mai păstrează o singură clădire cu două caturi, situată în colțul de sud-est al incintei. La parter se găsesc două mici încăperi boltite, trapeza și vechea bucătărie, iar la etaj – unde se ajunge printr-o scară exterioară din lemn – un foișor cu arcade, acoperit de două frumoase bolți cu nervuri de teracotă.

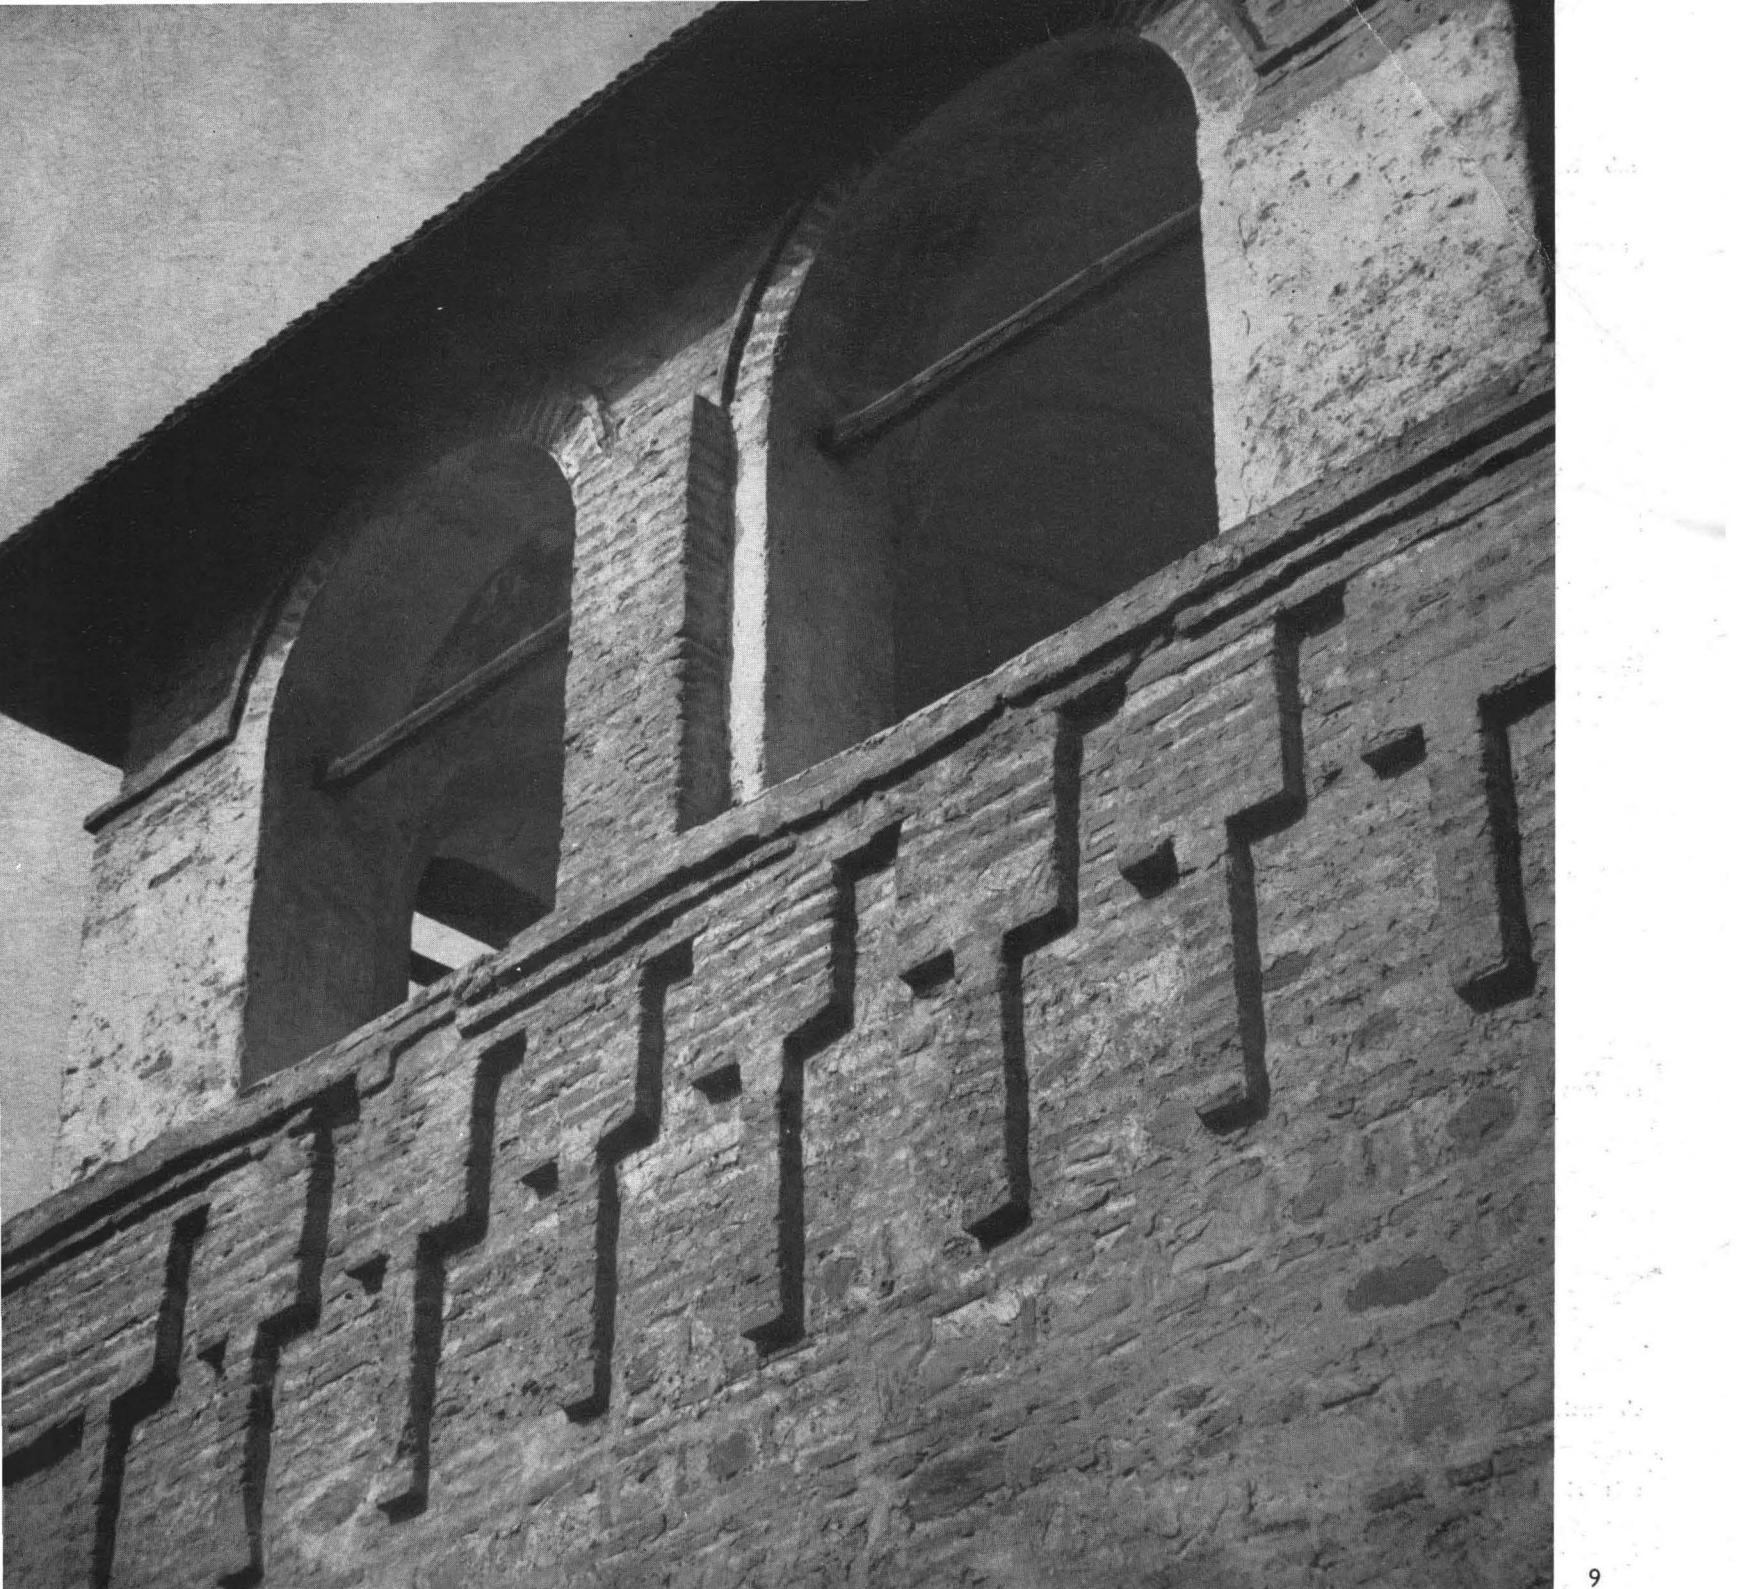
9

9. Foișorul. Detaliu
